# 鉄道事故調査報告書

鉄道事業者名：えちぜん鉄道株式会社

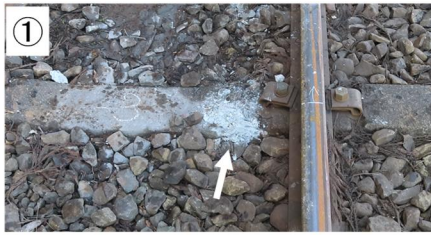
① まくらぎNo.3 右レール付近軌間内側  
・まくらぎ上の線状痕

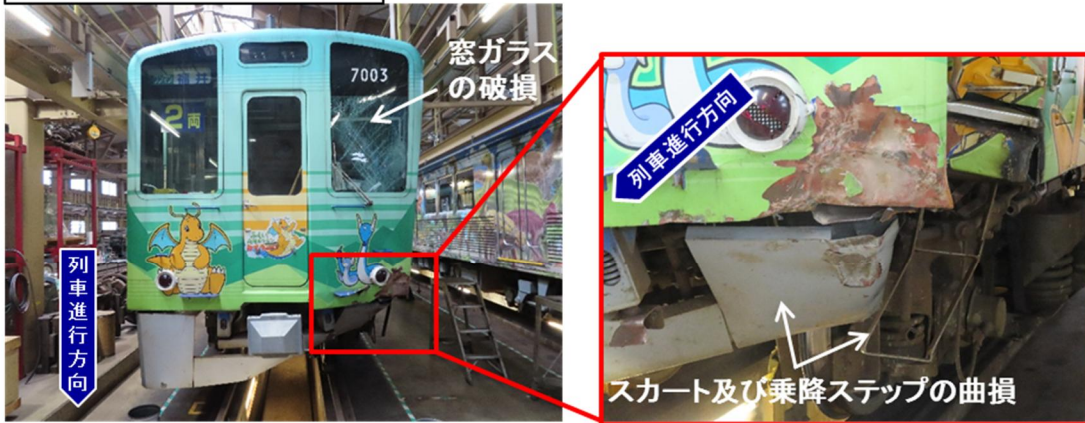
運転台付近の破損状況 ※矢印は変形を示す

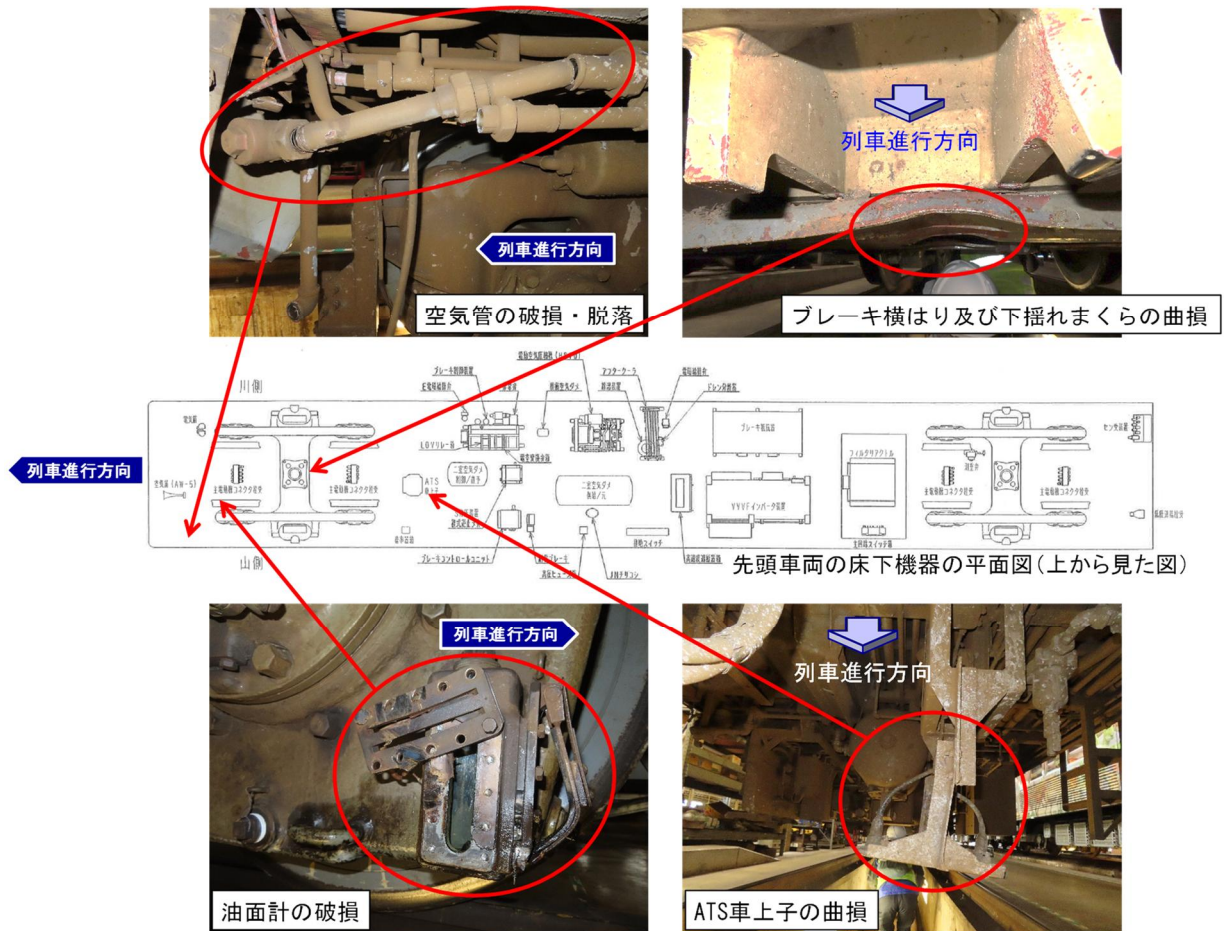
(床下機器の平面図は同社提供資料から抜粋)
