鉄道事故調査報告書

鉄道事業者名：日本貨物鉄道株式会社

事故種類：列車脱線事故

発生場所：北海道茅部郡森町

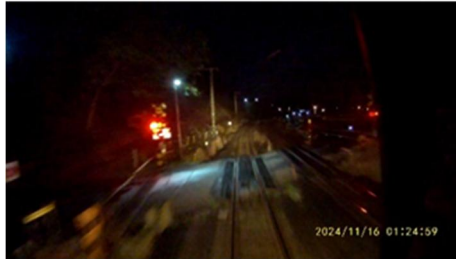
図3 列車の車載カメラの映像記録（先行下り列車）

本件踏切の下り線の内軌が欠損しているのが確認できる。

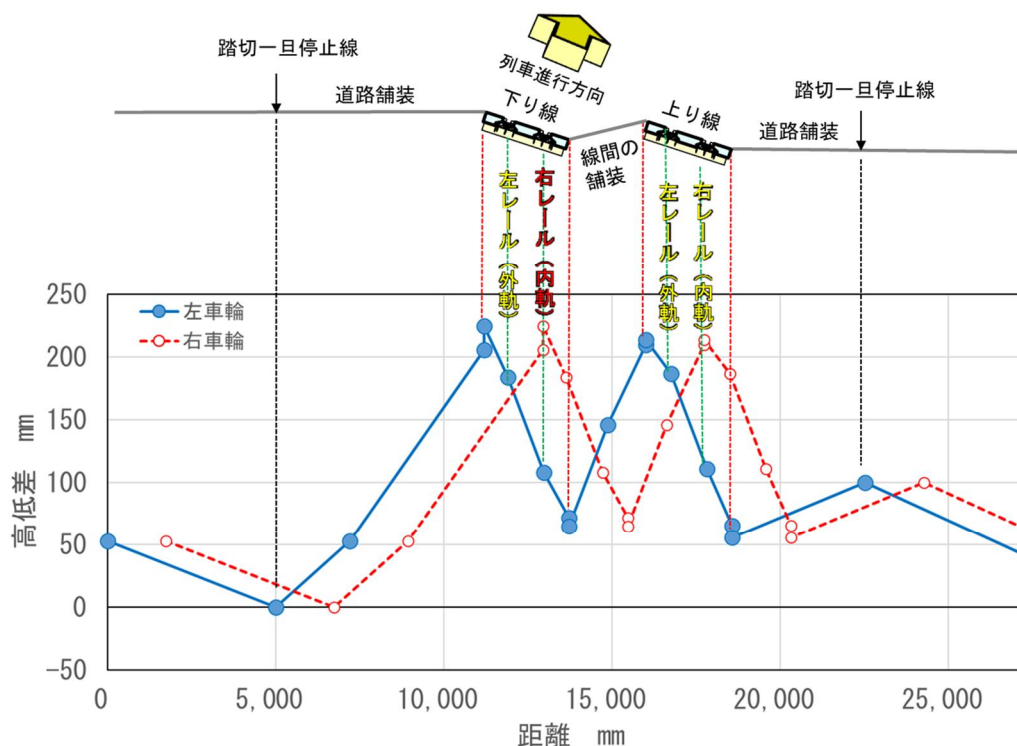
図7 本件踏切付近の道路の高低差

同図のように、本件踏切内では、上り線と下り線に設定されているカントにより、道路縦断方向に凹凸があり、特に下り線の右側（上り線側）踏切敷板端部は大きく谷状になっている。また、道路は線路に対し49°の角度で交わっているため、この凹凸が自動車の左車輪と右車輪で前後にずれており、左右車輪の高さの差が連続的に変化する線形となっている。

④ 本件踏切内のレールのうち、下り線の右レールが破断したことについては、上り線と下り線に設定されているカントによって、道路の縦断線形が下り線右レール付近で大きく谷状になっていたことにより、本件踏切内の4本のレールのうち下り線の右レールに、上記③に記述した塩分持込みの影響が特に大きく生じた可能性が考えられる。(3.3.4)

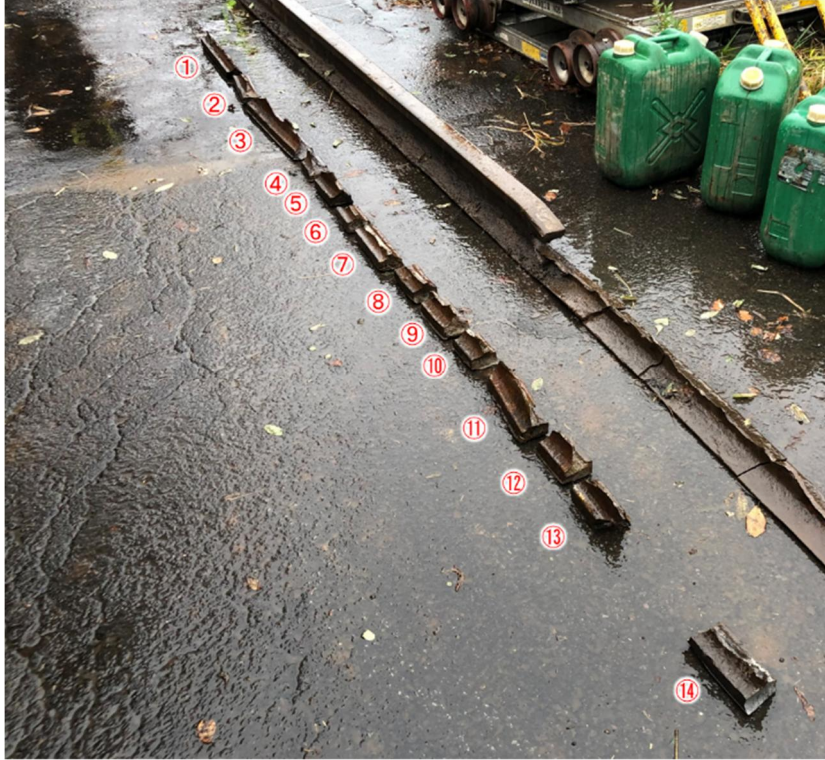
図8 飛散したレール頭部の一部

なお、飛散したレール頭部の破片は、14個が発見された。（図8 参照）それぞれの長さは90～510mmで、合計すると、2,755mmであった。

飛散したレールは本件踏切から最大約50m先まで確認された。

残存していたレール及び飛散していたレールの見えた範囲における破断面には、脆性破壊^{ぜいせい}*22の様相は見られた（例えば付図4C 参照）が、疲労破壊の破面に特徴的な貝殻状の模様は確認されなかった。

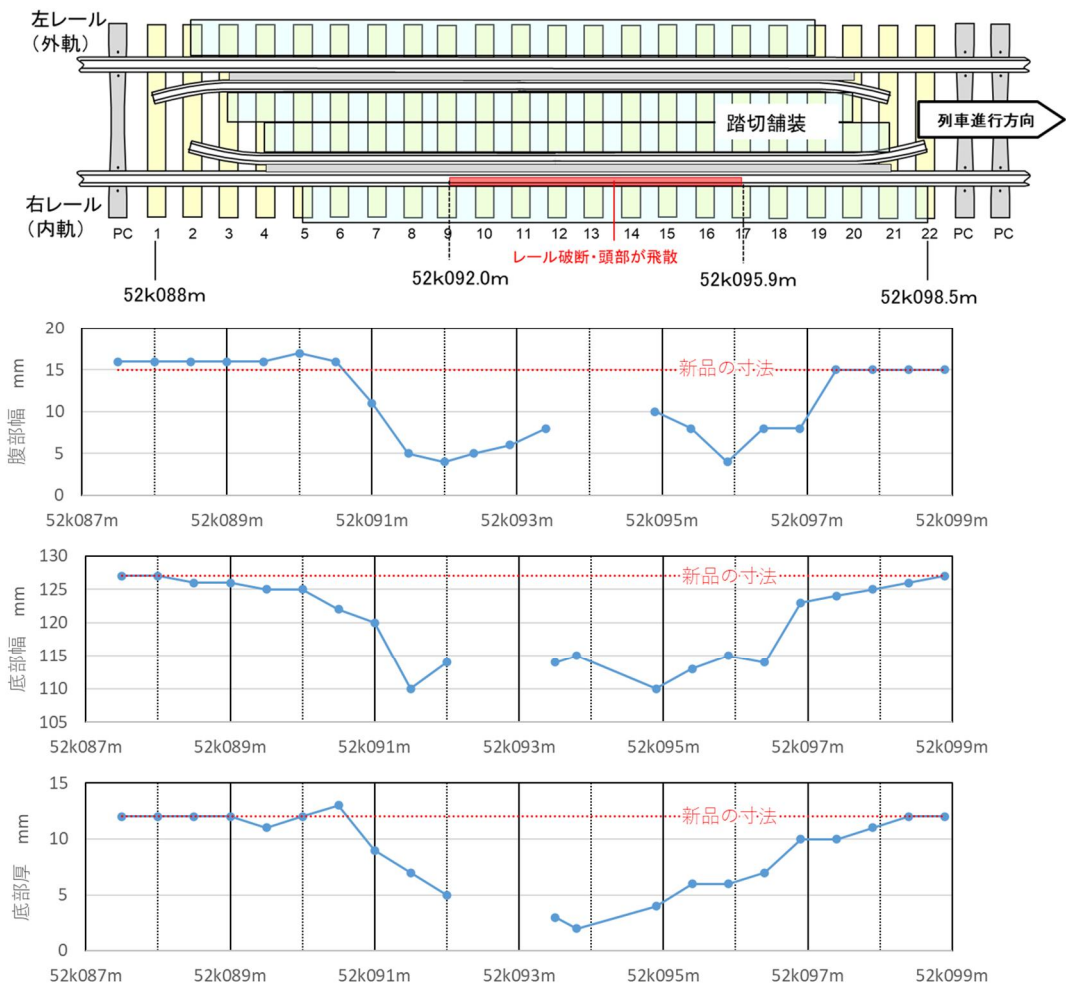
図10 本件踏切内下り線右レールの各部寸法測定結果

板がある52k090.5m～52k097.5mのおよそ7mの範囲にわたり、腹部幅、底部幅及び底部厚ともに大きく減少していた。その外側の踏切敷板がない区間においてはほぼ健全な寸法であった。なお、測定結果の最小値は、腹部幅4mm（52k092.0m、52k095.9m）、底部幅110mm（52k091.5m、52k094.9m）及び底部厚2mm（52k093.8m）であった。

2.5.2(1)及び(2)に記述したように、本件踏切内の踏切敷板がある区間を中心に、レール各部寸法の最小値は腹部幅3mm(新品15mm)、底部幅110mm(新品127mm)、底部厚2mm(新品12mm)となっていた。これらの値は残存していたレールを測定したものであり、レール破片の一部は飛散し発見されていないことを考慮すると、本事故発生時の本件踏切内右レールについては、これらの値以下の状態に激しく減肉していたと考えられ、レールの断面減少により輪重等に対する強度が大幅に低下していたと考えられる。

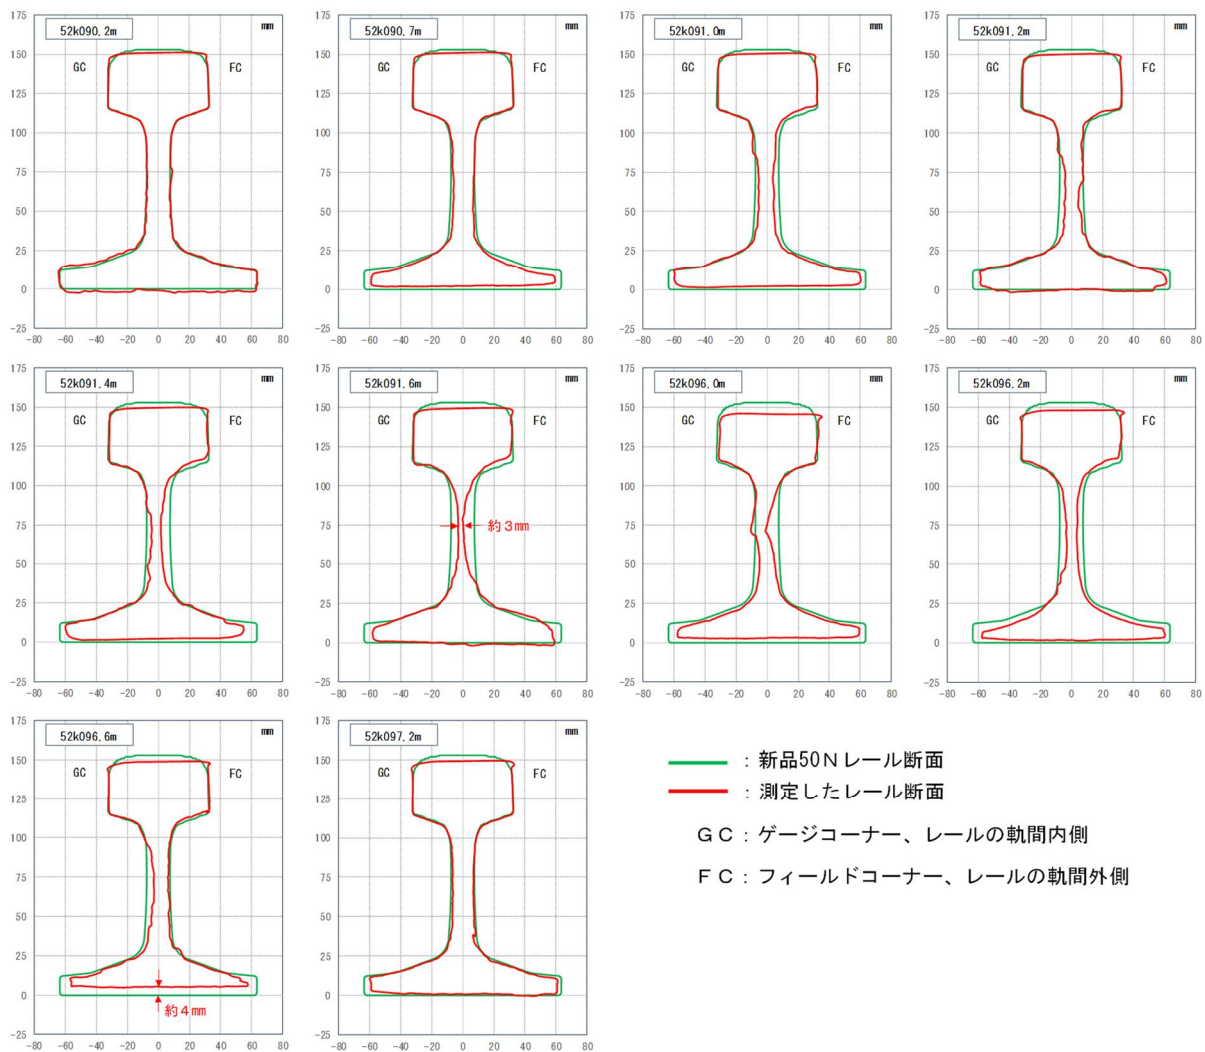
図11 本件踏切内下り線右レールの断面形状測定結果

(1)で記述した結果と同様に、破断して頭部等が飛散した区間を中心に、腹部幅、底部幅及び底部厚がいずれも大きく減少していた。なお、レール中心付近の底部厚については、52k096.6mで約4mm減少しているが、それ以外の箇所ではほぼ減少していなかった。また、腹部幅については、52k091.6mで約3mmであり、この箇所が上記(1)の結果を含めて最小であった。

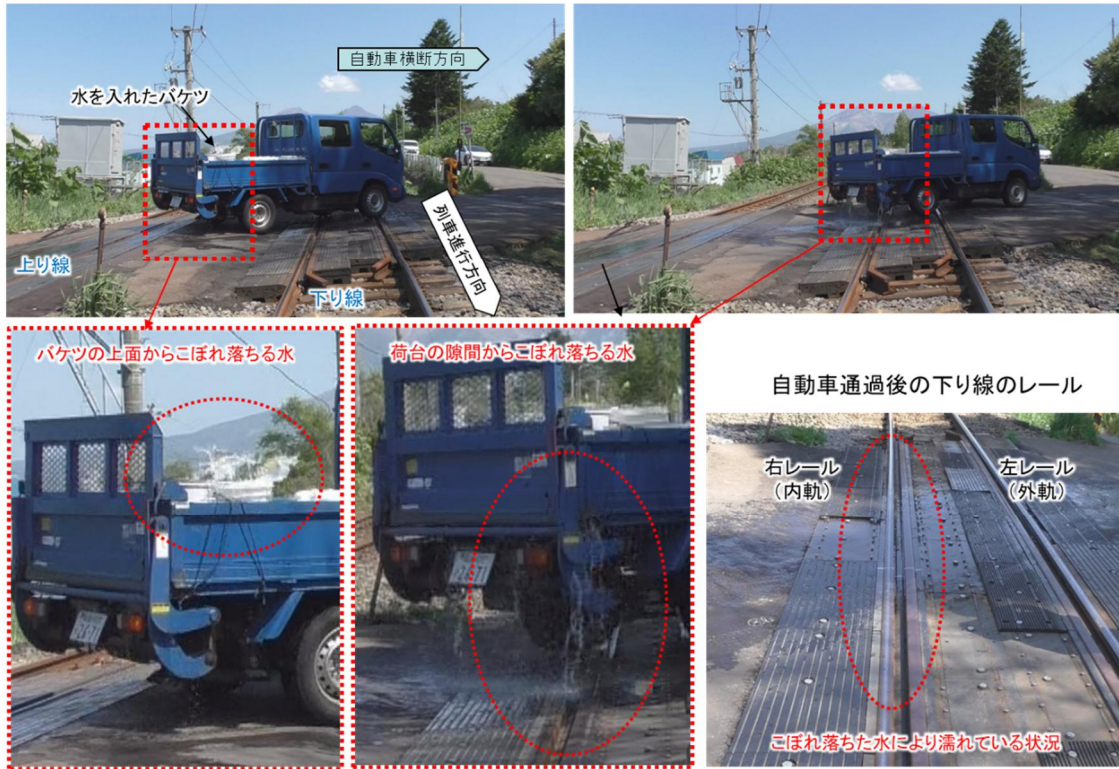
図12 道路交通による液体の落下試験

2.4.3.3に記述したように踏切内の道路縦断線形が谷状になっている影響で、貨物自動車は通過の際に大きく揺れ、比較的多めの水が下り線の右レール付近に落下し、こぼれた水が同レール上やフランジウェー*25付近に流れ込む状況が見られた。(図12 参照)

載した水がこぼれ落ちる状況の試験を行った結果、荷台が上下・左右に揺れ、それに伴い水が踏切内にこぼれ落ちる状況が見られ、レールが破断していた下り線の右レール付近では、踏切内の道路縦断線形が谷状になっている影響で、貨物自動車は通過の際に大きく揺れ、比較的多めの水が下り線の右レール付近に落下し、同レール上やフランジウェー付近に流れ込む状況が見られたこと、

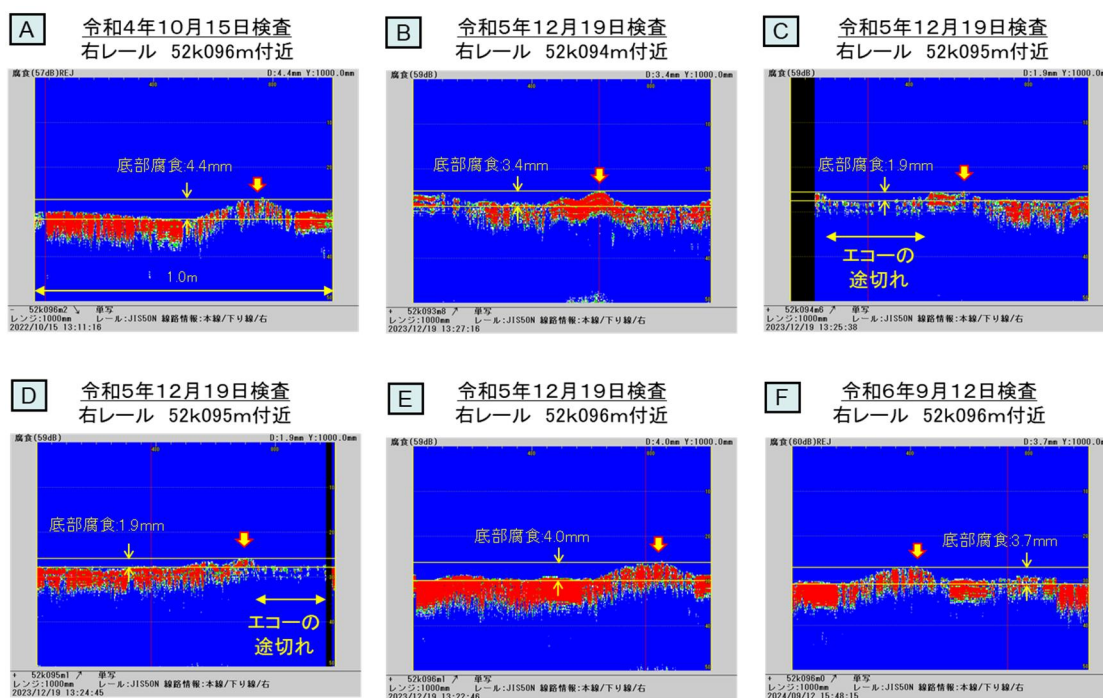
図18 超音波探傷器の探傷画像（下り線、右レール）

- ① 令和2年度から本事故発生前直近の令和6年度までのレール探傷車による検査で底部腐食が検出された。なお、底部腐食以外の損傷等は検出されていない。
- ② 令和4年度の超音波探傷器による検査で底部腐食最大4.4mmが検出され、以降、レール探傷車による検査結果にかかわらず、図17の管理フローに従って、年1回の超音波探傷器による検査が必須となった。（図

- ③ 令和5年度の超音波探傷器による検査では、底部腐食最大4.0mmであった。また、探傷画像の一部に部分的に反射した超音波（エコー）の途切れが見られた。(図18B・C・D・E 参照)
- ④ 本事故発生前直近の令和6年度の超音波探傷器による検査では、底部腐食最大3.7mmであった。(図18F 参照)

ただし、本事故においてはレール細密検査において判定ランクBとなる底部腐食やエコーの途切れを観測していたものの、3.3.1に記述したレール底部及び腹部の減肉を発見できず、その結果が本事故の発生につながった背景があるため、今後、踏切内レールについては次の点に注意して管理することが必要である。

踏切部でのレール腹部腐食のレール検査について、超音波探傷器による底部腐食エコーの途切れを確認し、必要と判断された場合は踏切敷板を撤去してレール腹部を確認すること等を含めた手法の追加・改正を実施した。

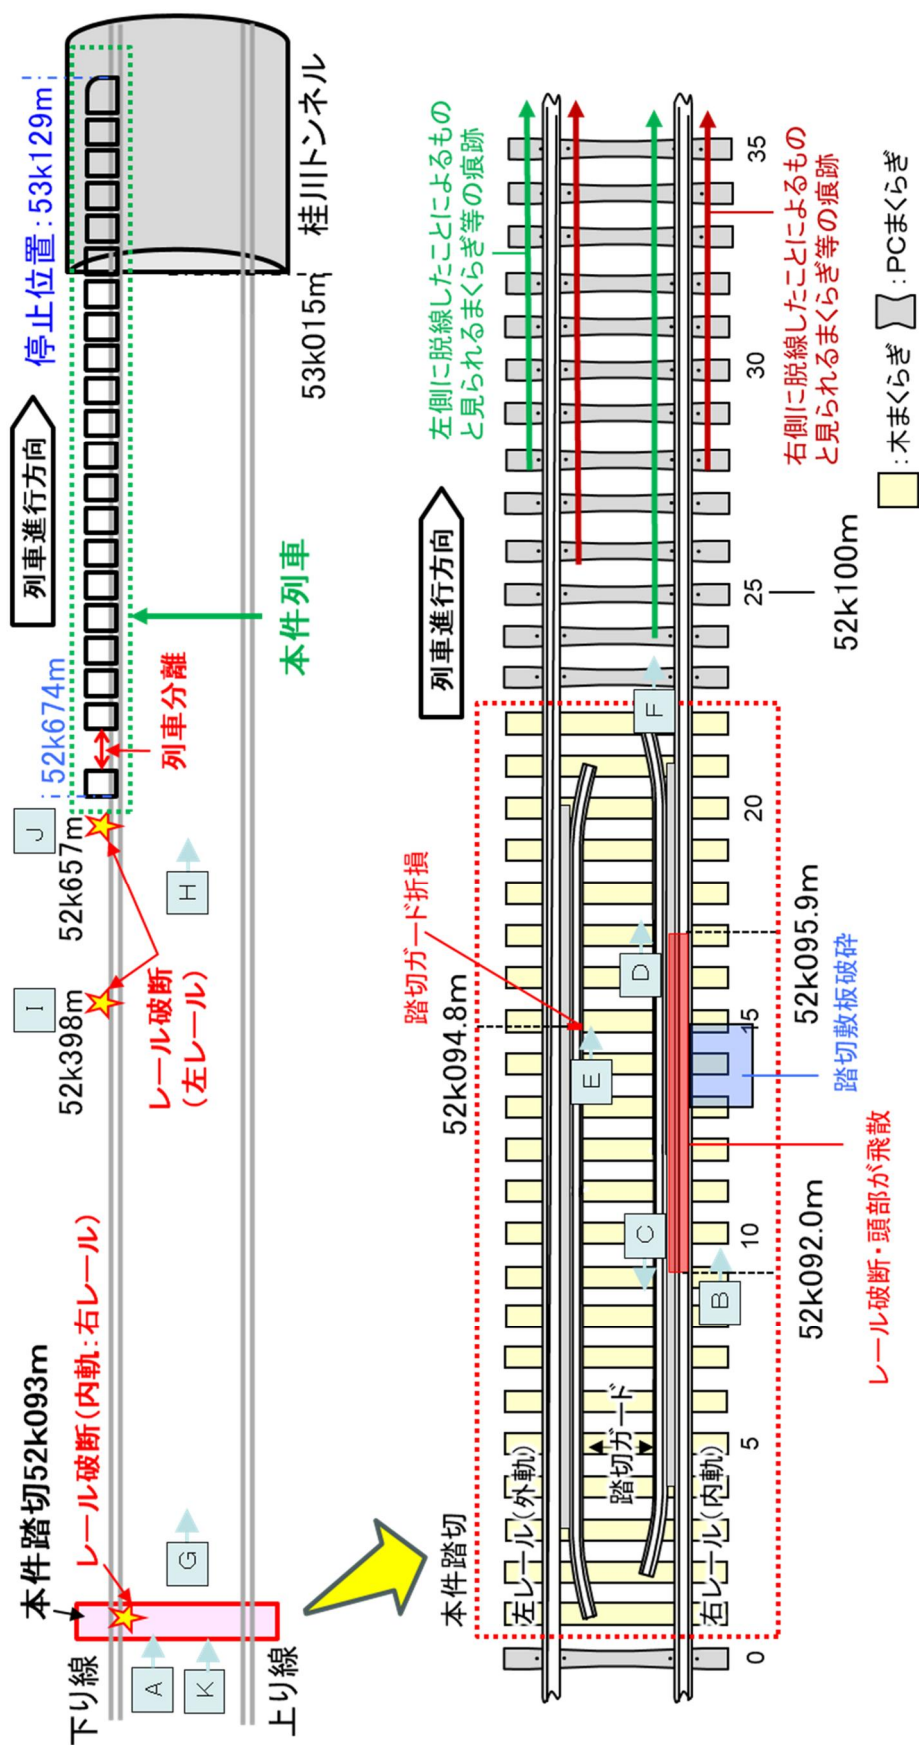
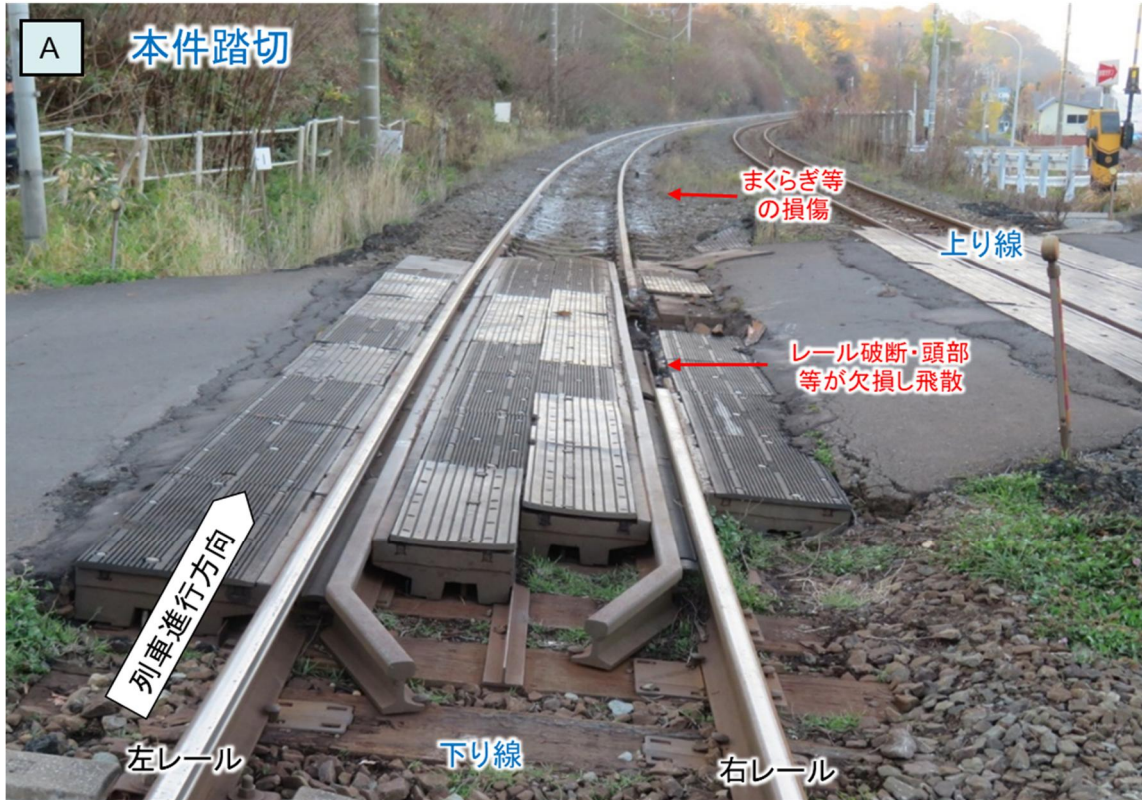
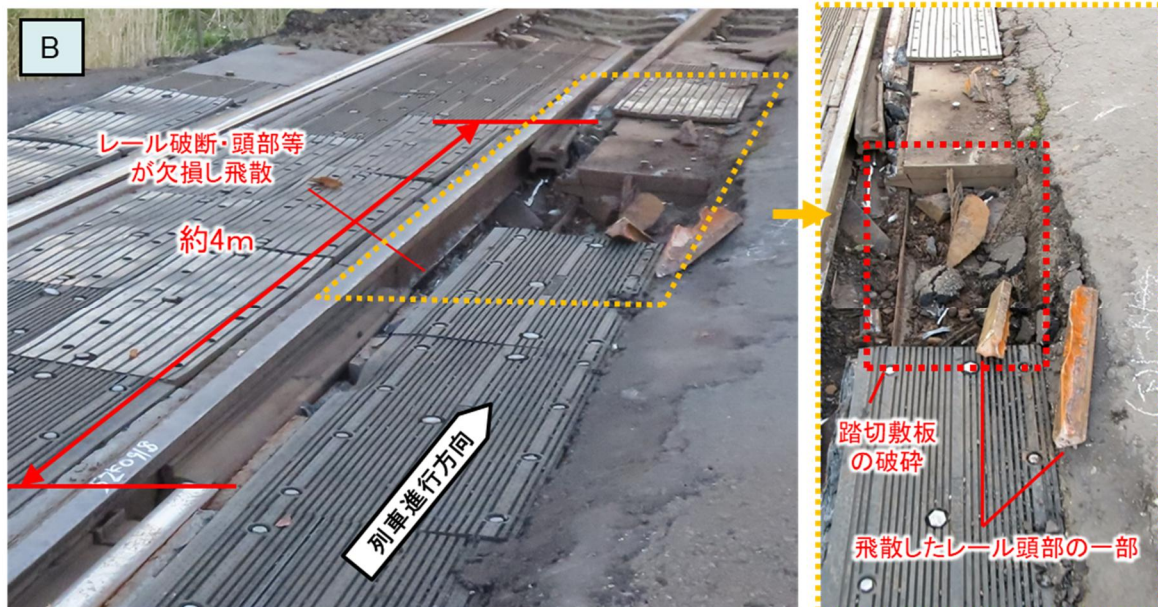
付図4 軌道の主な損傷状況（2）

- (1) 右レール（内軌）が破断し、52k092.0m付近～52k095.9m付近の約4mにわたり頭部及び腹部・底部の一部が欠損し、複数に分割され本件踏切内及び本件踏切から前方に飛散している状態であった。（付図4 A・B・C 参照）

- (2) 上記(1)に記述した右レールが破断していた箇所以降において、右レール外側の踏切敷板の破砕、ゴム製補強保護板が外れる等の損傷があり、本件踏切内及び本件踏切から前方に飛散している状態であった。（付図4A・B 参照）

(6) 踏切敷板を撤去して確認したところ、上記(1)で記述した右レールが破断していた箇所及びその前後において、レールの腹部及び底部が激しく腐食し減肉により断面減少している状況が見られた。

本事故現場の復旧工事として、損傷したレールの交換25m（右13m×1か所、左6m×2か所）、PCまくらぎの交換（600本）等を実施した。令和6年11月19日02時14分に復旧作業が完了し、運転を再開した。

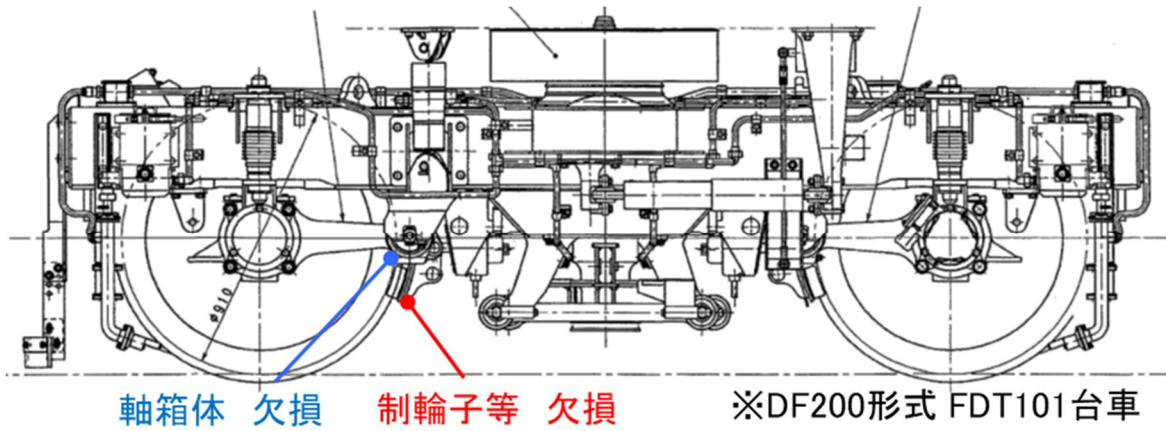
A 制輪子、制輪子キー及び軸箱体の欠損

- (1) 1 両目（本件機関車）の後台車第 2 軸右側の制輪子、制輪子キー及び軸箱体に、何らかが衝撃したことによるものと見られる欠損があった。なお、これよ

なお、1両目後台車第2軸の制輪子等の欠損については、レールが破断したことにより、レール破片や踏切敷板の一部等が跳ね上げられて制輪子等に衝撃したことによる可能性があると考えられる。

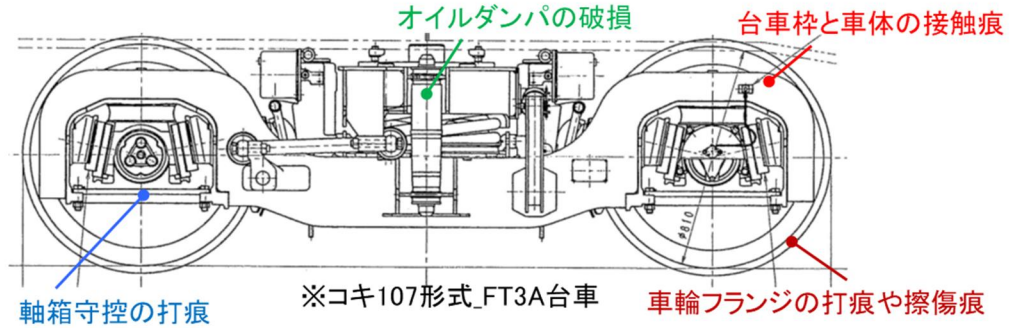
B 台車枠と車体の接触痕

- (2) 2両目から21両目の貨車において、台車枠と車体の接触痕、軸箱守控の打痕、オイルダンパの破損並びに車輪フランジの打痕及び擦過痕等があった。これらの損傷や痕跡は比較的右側に多くあった。なお最も前方の損傷は2両目前台車第2軸右側の軸箱守控の打痕であった。(付図6 B・C・D・E 参照)

- (1) 2.9(2)に記述したように、2両目から21両目の貨車において、台車枠と車体の接触痕等の損傷や痕跡があるところ、これらの痕跡は、いずれも通常の走行状態では発生する可能性は低く、ピッチング^{*40}を伴う台車の著大な上下振動によるものと考えられること、
- (2) 2.9(2)に記述したように、上記の損傷や痕跡は、脱線開始地点においてレールが破断し欠損していた右側に多くあったこと、
- (3) 上記(1)の損傷や痕跡は、2.3に記述した本事故において脱線していた車両（13両目、16両目、18両目、20両目及び21両目）以外でも見られたこと

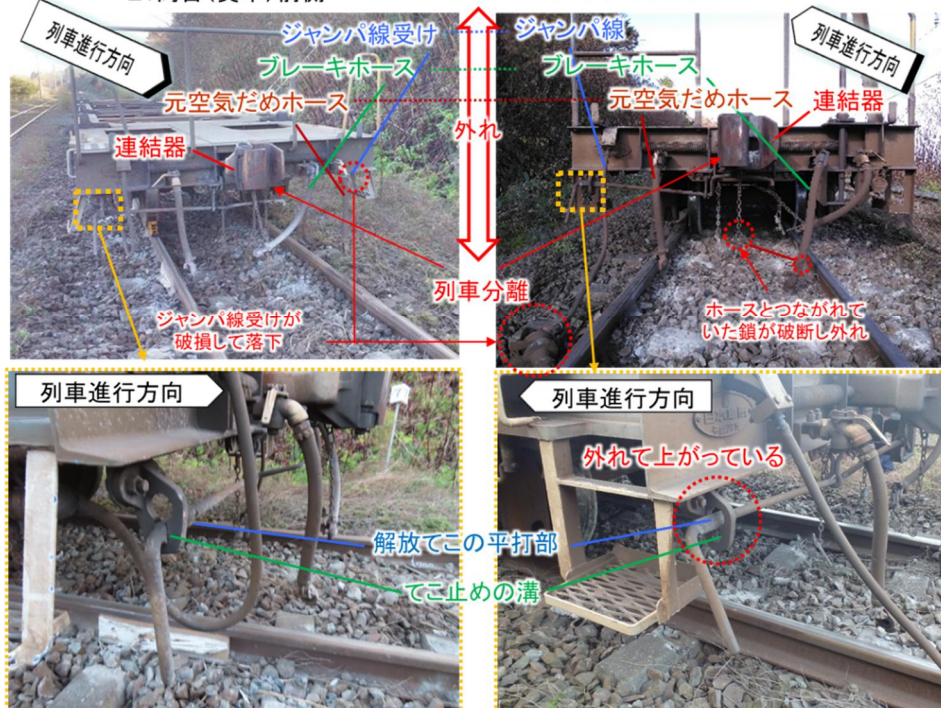
F 列車分離箇所のホース等の損傷

- (3) 列車分離していた20両目と21両目の貨車の間の連結部分において、つながっていたブレーキホース・元空気管ホース・ジャンパ線が外れており、元空気だめホースをつないでいた鎖の破断やジャンパ線受けの破損等があった。連結器に損傷等の異状はなかった。

- ② 2.9(3)に記述したように、列車分離していた20両目と21両目の貨車との連結部分において、連結器に損傷等の異状はなかったが、20両目の後側の連結器においては、解放でこの平打部がてこ止めの溝から外れ上がっている状態であったこと
