鉄道事故調査報告書

鉄道事業者名：肥薩おれんじ鉄道株式会社

事故種類：列車脱線事故

肥薩おれんじ鉄道線 野田郷駅構内

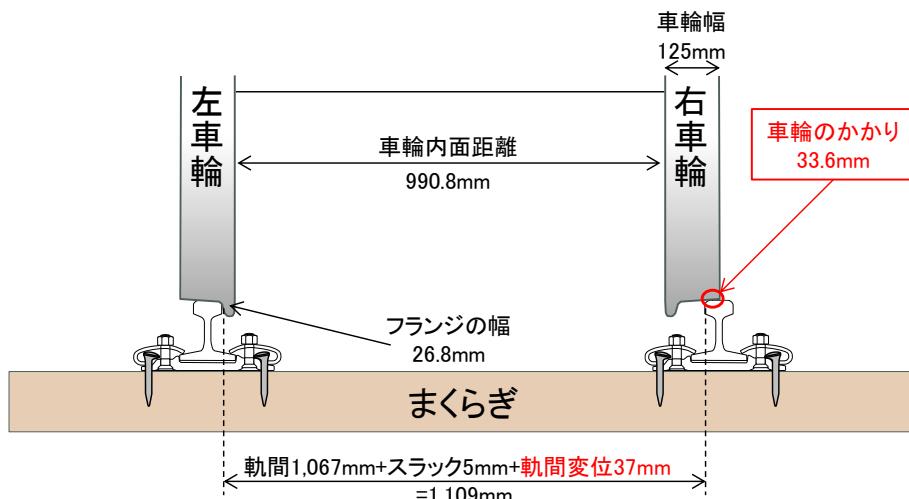
図6 軌間変位が37mmある場合の本件列車前台車第1軸の車輪のかかりの推定

から、軌間内脱線開始地点における軌間変位が37mmであったと仮定した場合、車輪のかかりの最小値が33.6mmまで減少していた可能性が考えられる(図6)。なお、この値は静的な軌道変位測定結果を基に幾何的に計算したものであり、列車走行時(動的)には車輪のかかりが33.6mmよりも更に小さくなっていた可能性が考えられる。

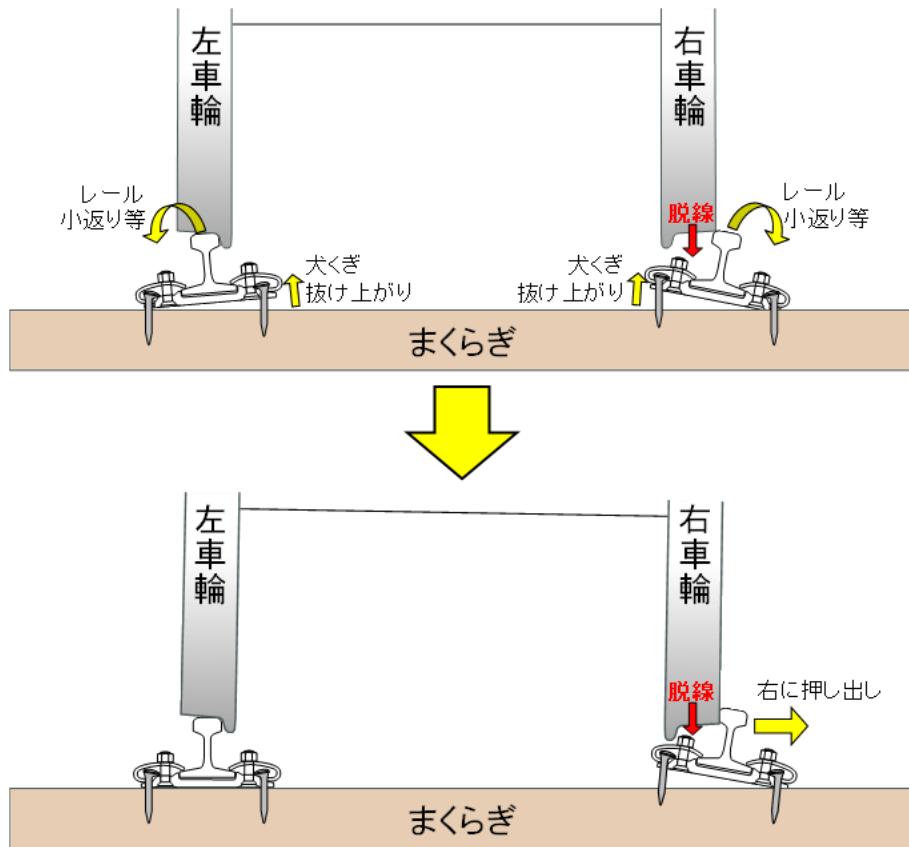
図7 左右レールの小返り等による右車輪の軌間内脱線（上図）から脱線した右車輪によるレールの押し出し（下図）に至る脱線の過程のイメージ

から、軌間変位が拡大していた右曲線を本件列車が通過した際、列車の横圧により左右レールに小返りや横移動等（以下「小返り等」という。）が生じて軌間が動的に拡大したこと、本件列車の前台車第1軸右車輪のレールへのかかりが減少し、軌間内に脱線したと考えられる。その後、脱線した右車輪の表リム面が右レール頭部軌間内側側面に接触しながら走行することにより、左レール（外軌）に作用する輪重が増加、右レール（内軌）に作用する輪重が減少し、右車輪が右レールを押し出すように走行したことで、右レールのタイプレートが右側（軌間外側）にずれて軌間が更に拡大したと考えられる（図7）。

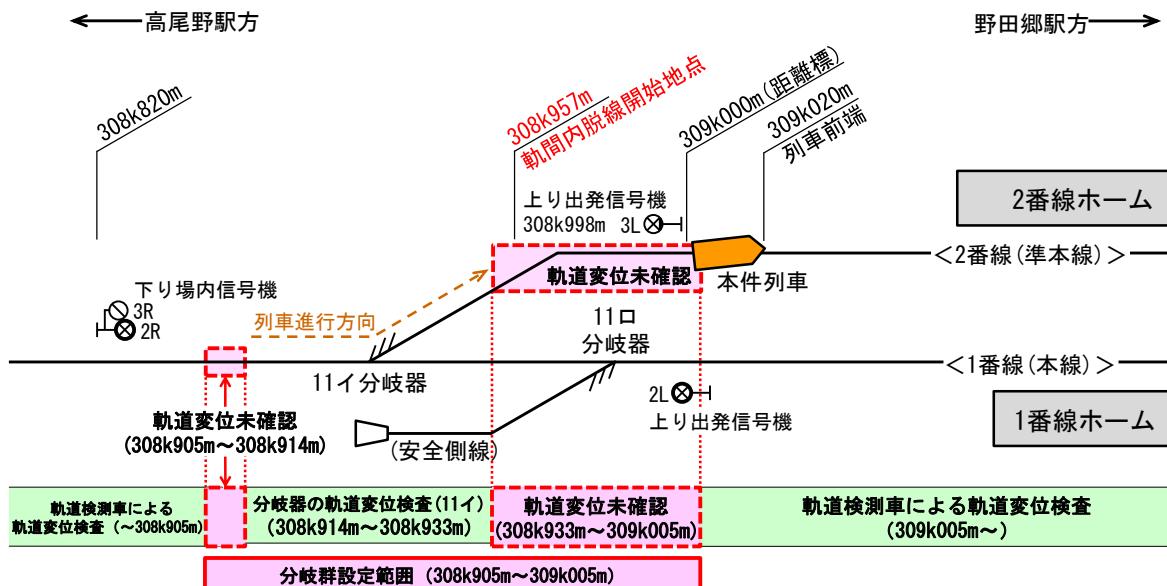
図 8 軌道変位検査の範囲及び分岐群設定範囲と脱線位置の関係

- (1) 本事故現場付近では、11イ及び11ロ分岐器を包含するように308k905m～309k005mの範囲で分岐群設定範囲が設定されていたこと、
 - (2) 分岐群設定範囲内のうち、11イ分岐器については、308k914m～308k933mの範囲で分岐器の軌道変位検査が実施されていたこと
- から、本事故現場付近の準本線において、本来は分岐群設定範囲に含めるべきではない308k933m～309k005mが分岐群設定範囲となっていたと認められる（図8）。

から、本事故現場付近では同社が定める基準等に基づき定期的な軌道変位検査が行われていたものの、分岐群設定範囲の一部において、同社は整備基準値を超過する軌道変位が生じていたことを把握することができていなかったと推定される（図8）。

同社は、分岐群設定範囲における軌道変位検査方法を見直し、全ての区間において漏れなく軌道変位検査が実施できるようにする必要がある。なお、軌間内脱線を防止するためには動的な軌道検測を行うことが望ましいため、本事故現場付近の本線と準本線それぞれに対応した分岐群設定範囲とすることが可能である場合、本線

と準本線それぞれに対し、分岐群設定範囲が極力短くなるよう範囲を見直す必要がある。

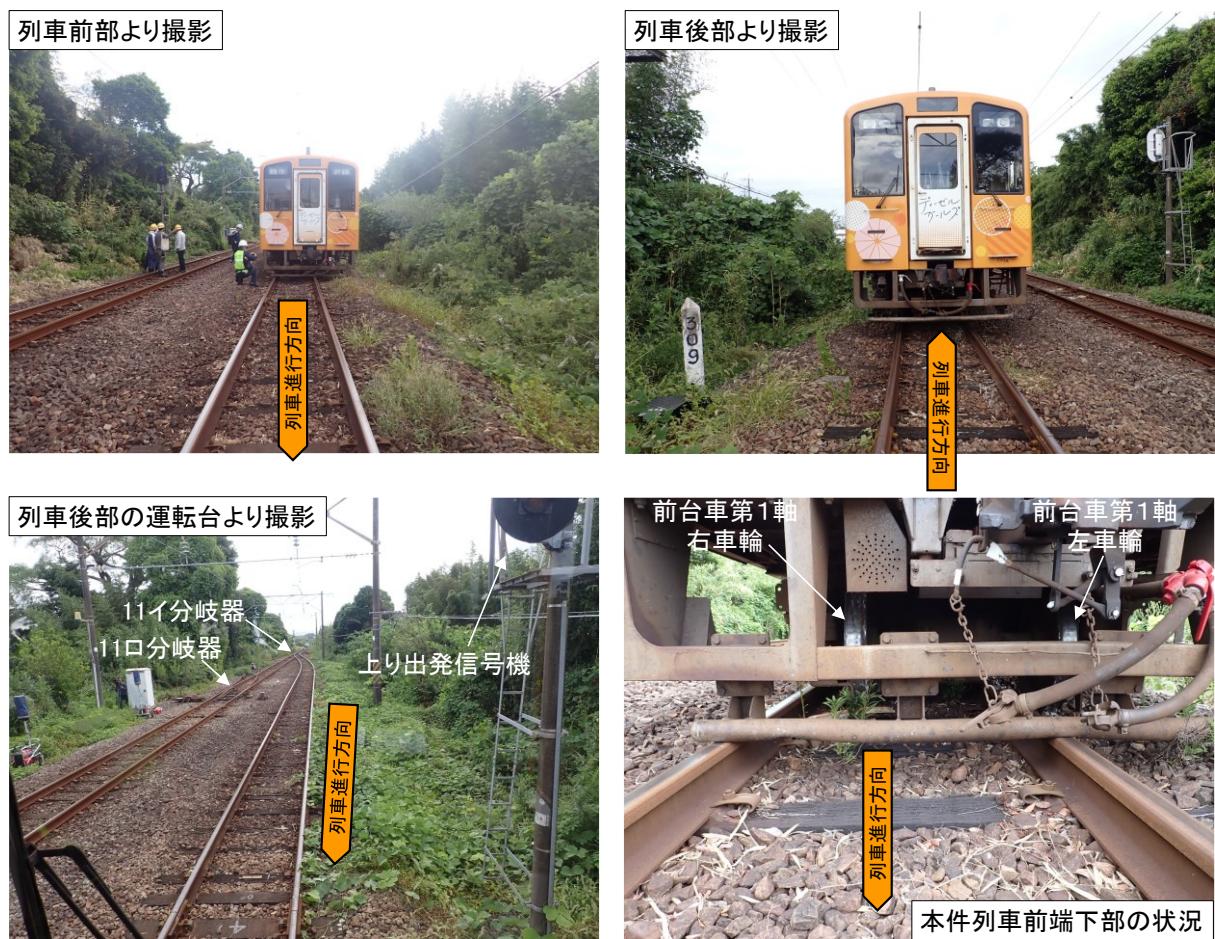
付図3 脱線の状況

本事故現場は、下り列車に対して、野田郷駅構内で11イ分岐器により線路が1番線（本線）と2番線（準本線）に分岐する箇所付近に位置する（図1）。本件列車は、列車の前端部が309k020m付近で停止しており、前台車の全2軸が左側に脱線していた。

間内を約40m走行した後、308k997m付近の右レール軌間内側の継目板に右車輪が衝突し、その際の衝撃で左車輪のフランジが左レールに乗り上げて、前台車が2軸とも左側に脱輪したと推定される。

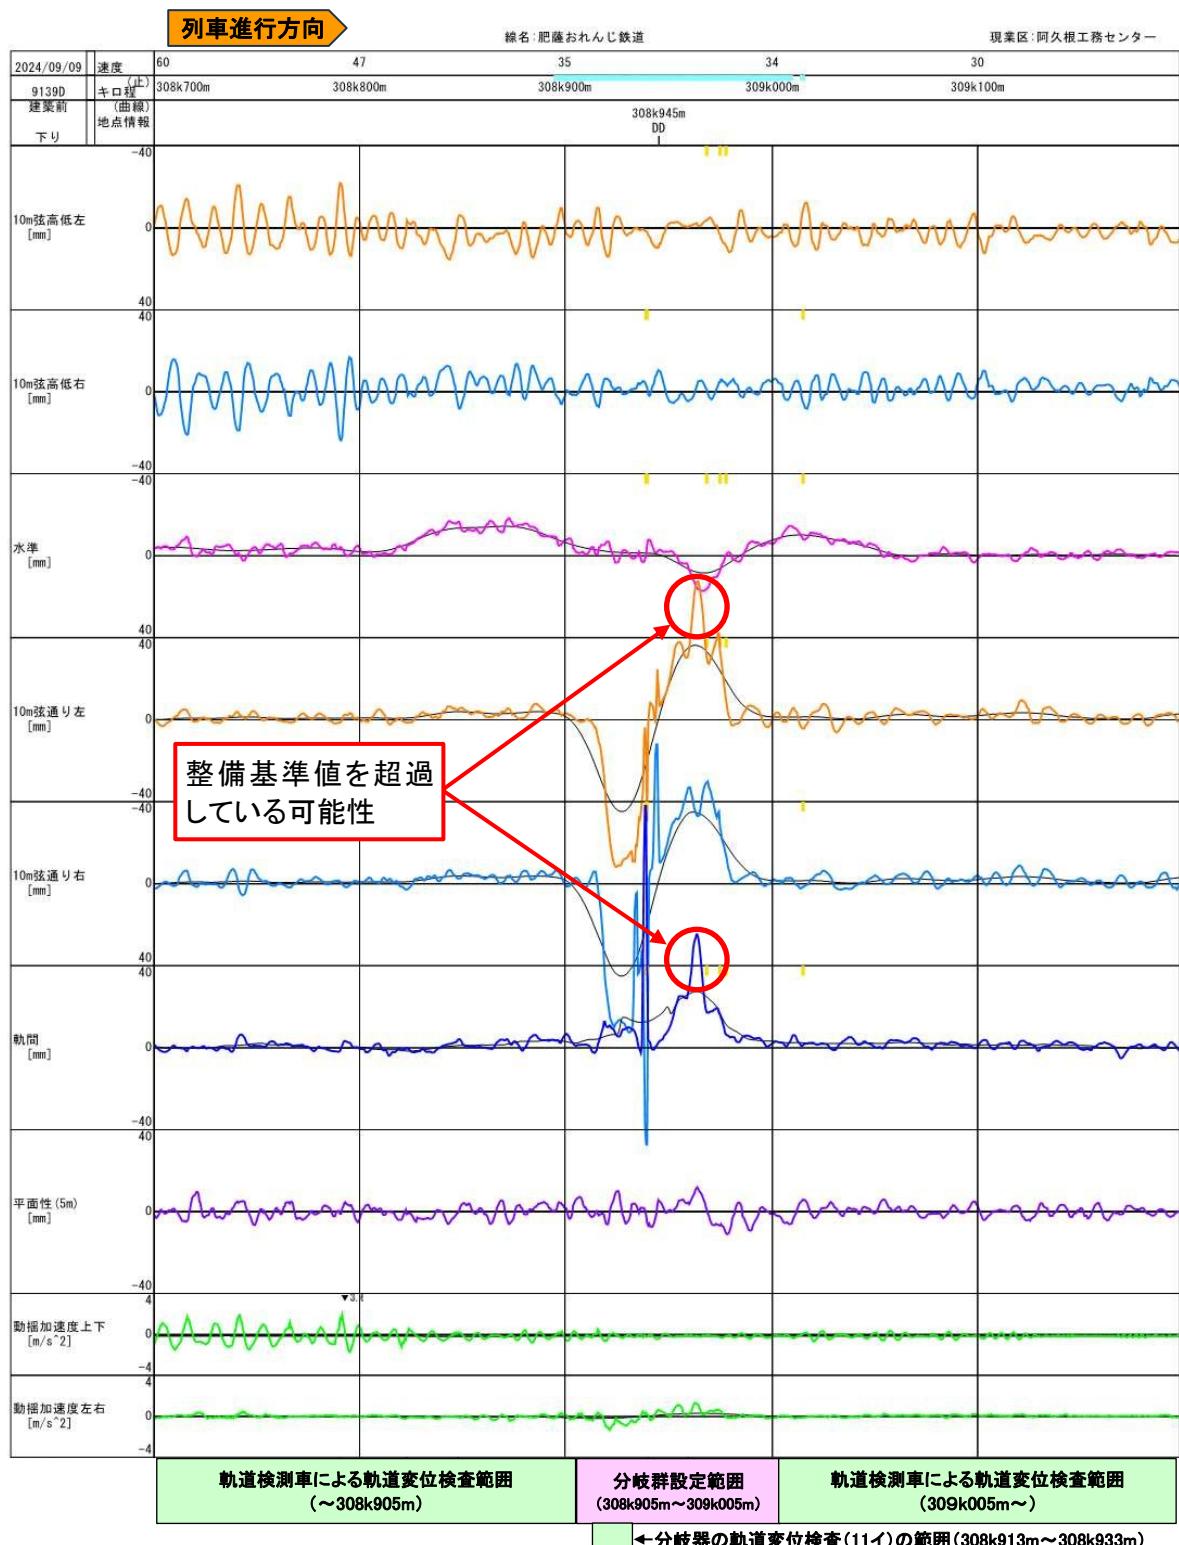
付図4 本事故現場付近の軌道変位検査結果（チャート）

令和6年9月9日に行われた軌道検測車による動的な軌道変位検査結果のうち、超過箇所一覧には、本事故現場付近で軌道変位が整備基準値を超過している箇所は記録されていなかった。一方、チャートでは、「通り（左）」及び「軌間」の波形において、本事故現場付近で整備基準値を超過している可能性がある箇所がみられ、その箇所は分岐群設定範囲（(4)に後述）に含まれていた。なお、同社は軌道検測車による軌道変位検査を外部機関に発注しており、上述の超過箇所一覧及びチャートはPDFデータで受領しているため、

チャートから軌道変位が整備基準値を何mm超過しているか、また、その箇所のキロ程を正確に把握することは難しい。

により軌道を管理することが望ましい。このため、分岐群設定範囲において、超過箇所一覧だけでなくチャートも用いて整備基準値を超過する軌道変位の有無を確認する必要がある。チャートにおいて軌道変位が整備基準値を超過している可能性がある箇所については、必要に応じて静的な軌道変位測定も実施して軌道変位の状況を確認し、適切な軌道整備を実施する必要がある。

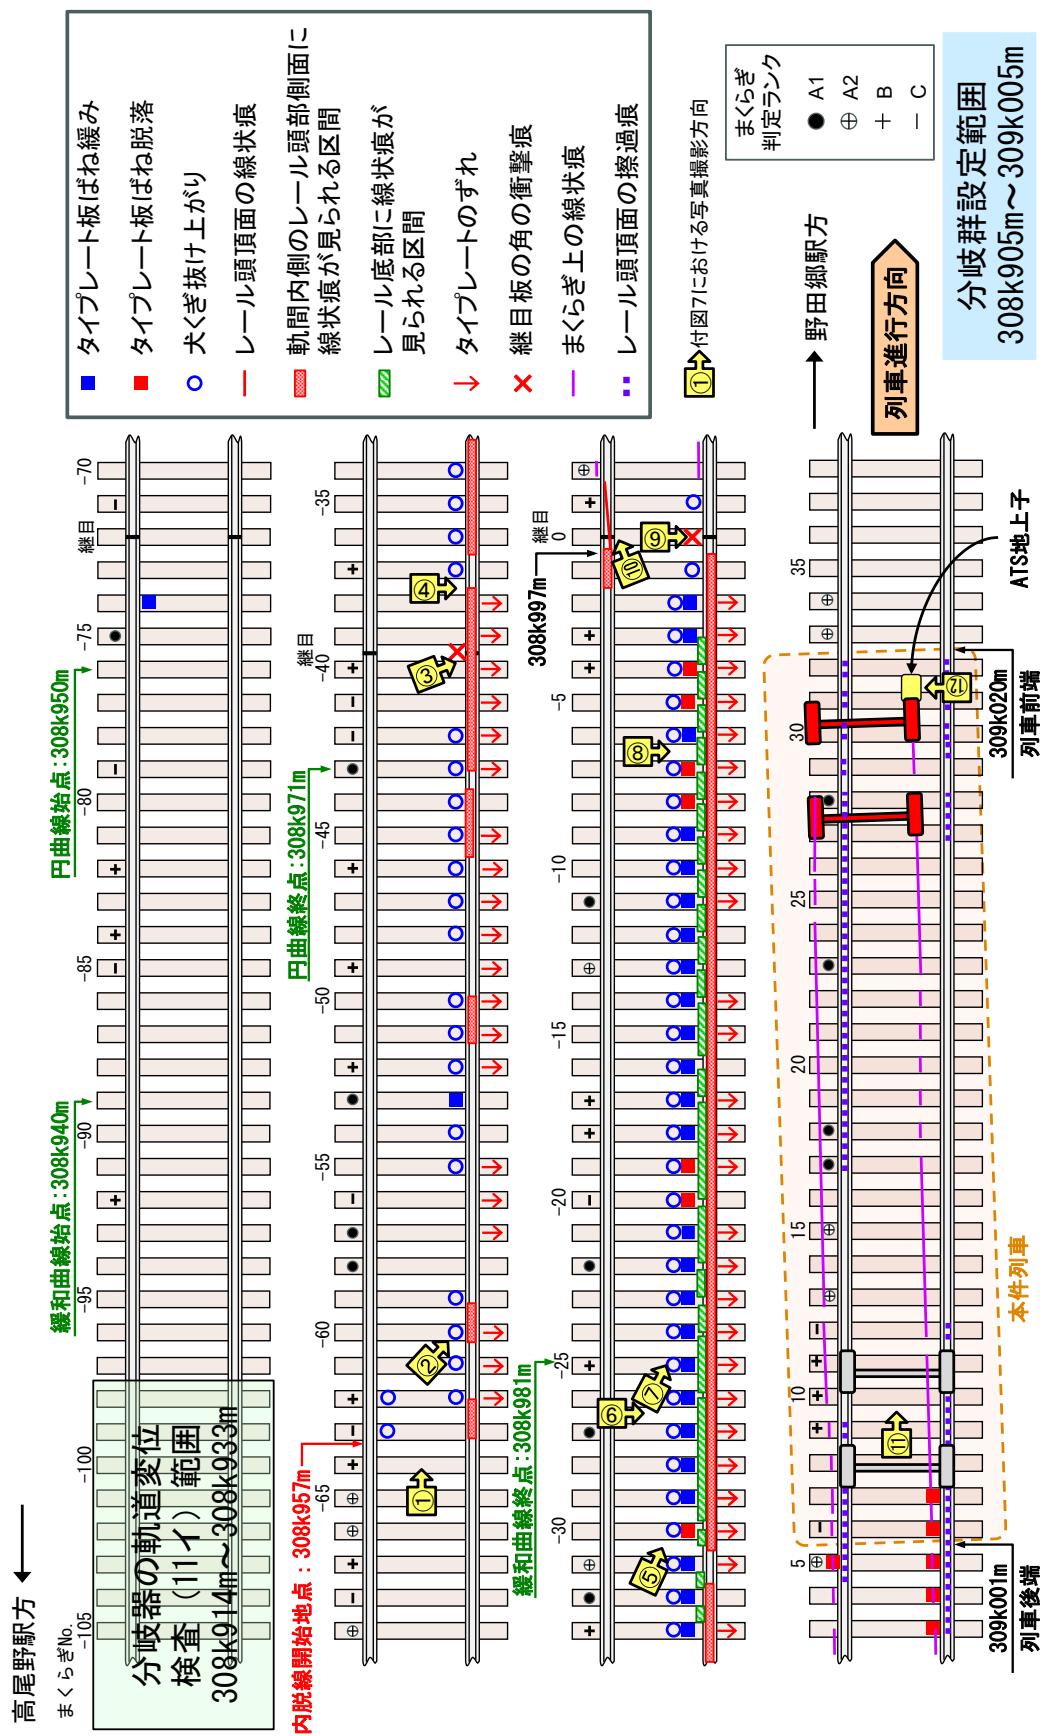
付図5 軌道の主な損傷等の状況とまくらぎ検査結果

同社の「線路検査標準」に定められているまくらぎ検査の判定ランクと処置の考え方を表6に、11イ分岐器の後端部(308k938m)付近から本件列車後端(309k001m)付近の範囲におけるまくらぎ検査の結果を表7に示す。上述の範囲におけるまくらぎの本数は98本であり、このうち判定ランクがA1～Cの不良まくらぎは41本であった。また、不良まくらぎが連続する箇所(同社による管理基準は、曲線部が連続2本、直線部が連続3本)は6か所あった。このうち、速やかな交換を要するA1ランクのまくらぎを含む不良まくらぎが連続する箇所において、ゲージタイ⁹やチョック¹⁰を取り付けるなど軌間を保持するための応急的な措置は採られていなかった。

- ① 左レール軌間内側の犬くぎの抜け上がり : No.-63 及び No.-62
- ② 右レール軌間内側の犬くぎの抜け上がり : No.-62～No.-1
- ③ 右レールのタイプレートの右方向へのずれ : No.-62～No.-2
- ④ 右レールのタイプレートの軌間内側板ばねの緩みや脱落 : No.-33～No.-2、No.-3～No.-7
- ⑤ 右レール頭部の軌間内側側面の線状痕 : No.-63～No.-44付近（断続的）、No.-34～No.-1付近（連続的）
- ⑥ 右レール底部の線状痕 : No.-33～No.-3付近
- ⑦ 右レールの継目板角の衝撃痕 : No.-40付近及びNo.0付近
- ⑧ 左レールの頭頂面に軌間内側から左側に続く線状痕 : No.-1～No.-1付近
- ⑨ 軌間内右レール寄り及び左レール側軌間外のまくらぎ上の線状痕 : No.-6～No.-30付近
- ⑩ ATS地上子の破損 : No.-31付近

- (1) まくらぎ検査結果では、308k938m～309k001m間のまくらぎ 98 本のうち、不良まくらぎは 41 本あり、不良まくらぎが連続する箇所は 6 か所みられたこと、
- (2) A1 ランクのまくらぎを含む不良まくらぎが連続する箇所において、軌間を保持するための応急的な措置が採られていなかったこと

また、3.1.3で分析したように、不良まくらぎの連続等によりレール締結力が低下した状態となっていたことが本事故発生前の軌間変位の拡大に関与した可能性が考えられることから、同社は、A1 ランクのまくらぎを含む不良まくらぎが連続する箇所について、まくらぎの交換（PC まくらぎへの部分交換を含む）を実施し、不良まくらぎの連続を解消する必要がある。また、平成 30 年 6 月 28 日に運輸安全委員会が国土交通大臣へ意見の別添として発出した「軌間拡大による列車脱線事故の防止について」を踏まえて列車脱線事故の防止について再考し、必要な対策を実施する必要がある。

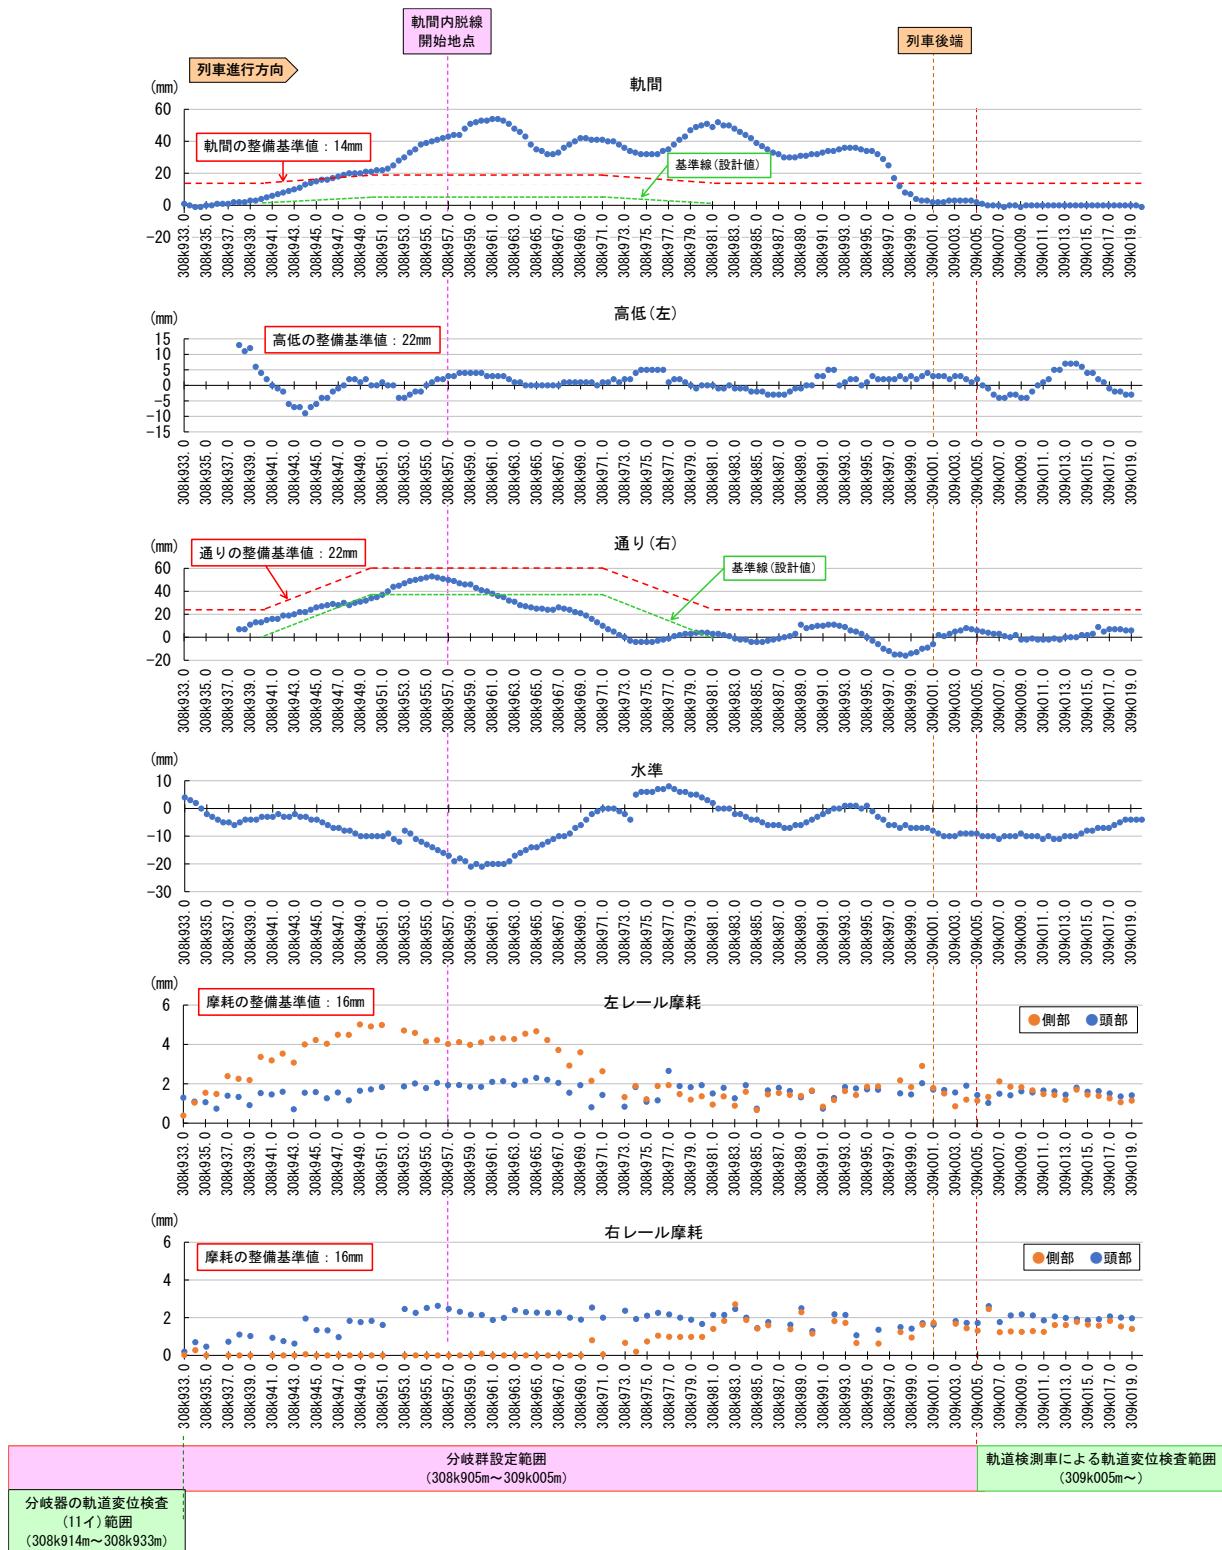
付図6 本事故発生後の軌道変位測定結果

本事故発生後に同社により実施された静的な軌道変位測定の結果（軌間はスラックを、通りは正矢を含む）では、308k946.5m～308k997.5mの範囲で軌間変位が整備基準値（14mm）を超過していた。ここで、308k946.5mから、2.6.1で後述する右レール頭部の軌間内側側面に線状痕がみられ始める地点（308k957m）よりも手前までの範囲における軌間変位の最大値は、308k956.5mにおける37mm（スラックを除く）であった。

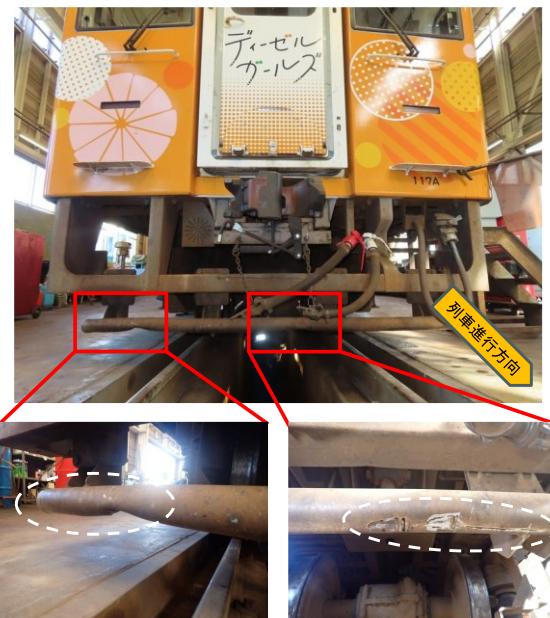
- ① 車体前面のガードバーの損傷
- ② 前台車右側の排障器の擦過痕
- ③ 前台車両軸の右車輪表リム面の擦過痕
- ④ 前台車左右車輪の踏面及びフランジの擦過痕

ガードバーの損傷

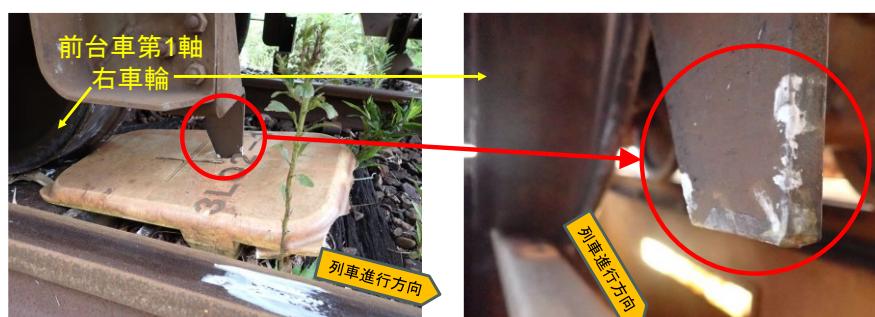
排障器の擦過痕

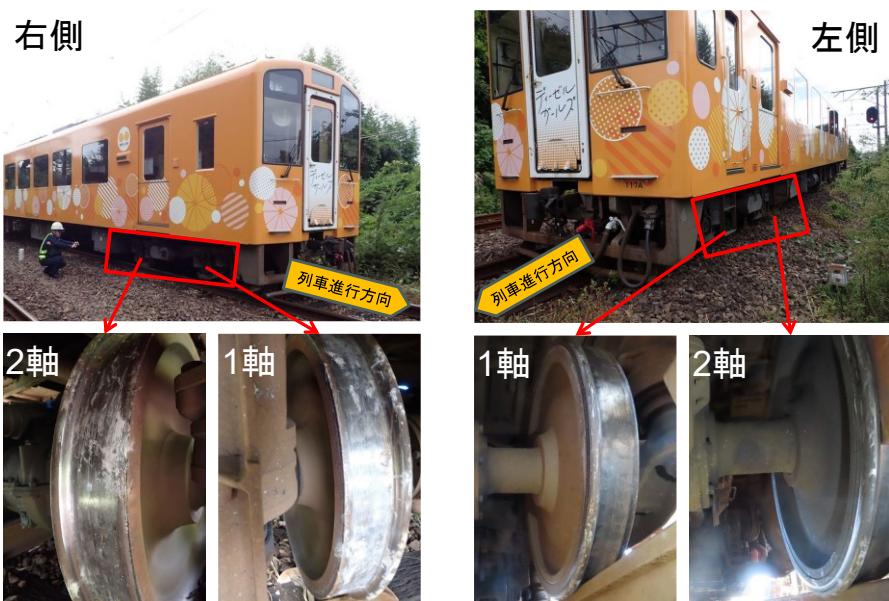
から、本事故発生前の本件車両に脱線に関与する異常はなく、本件車両にみられた損傷や擦過痕は本事故発生時に生じたものと推定される。

車輪の踏面、フランジ、表リム面の擦過痕
