東日本旅客鉄道株式会社 上越新幹線における
列車脱線事故に係る鉄道事故調査について（経過報告）

平成17年1月24日
航空・鉄道事故調査委員会

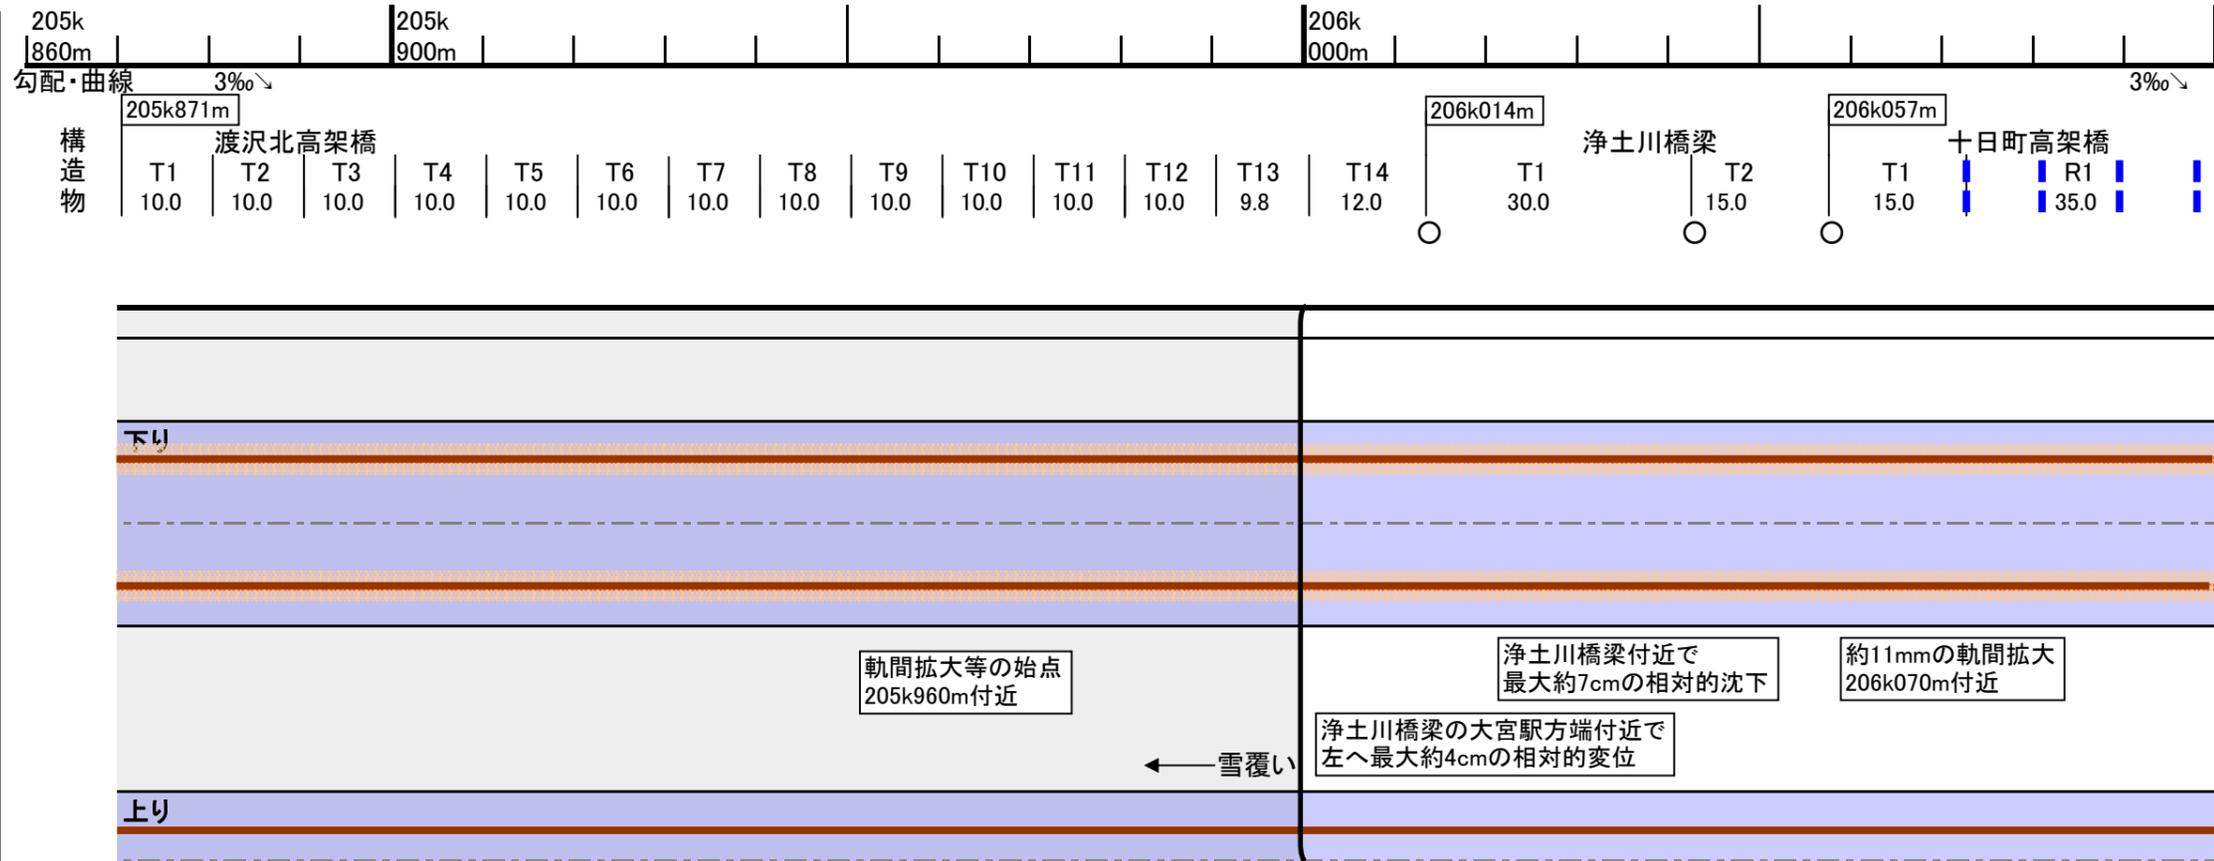
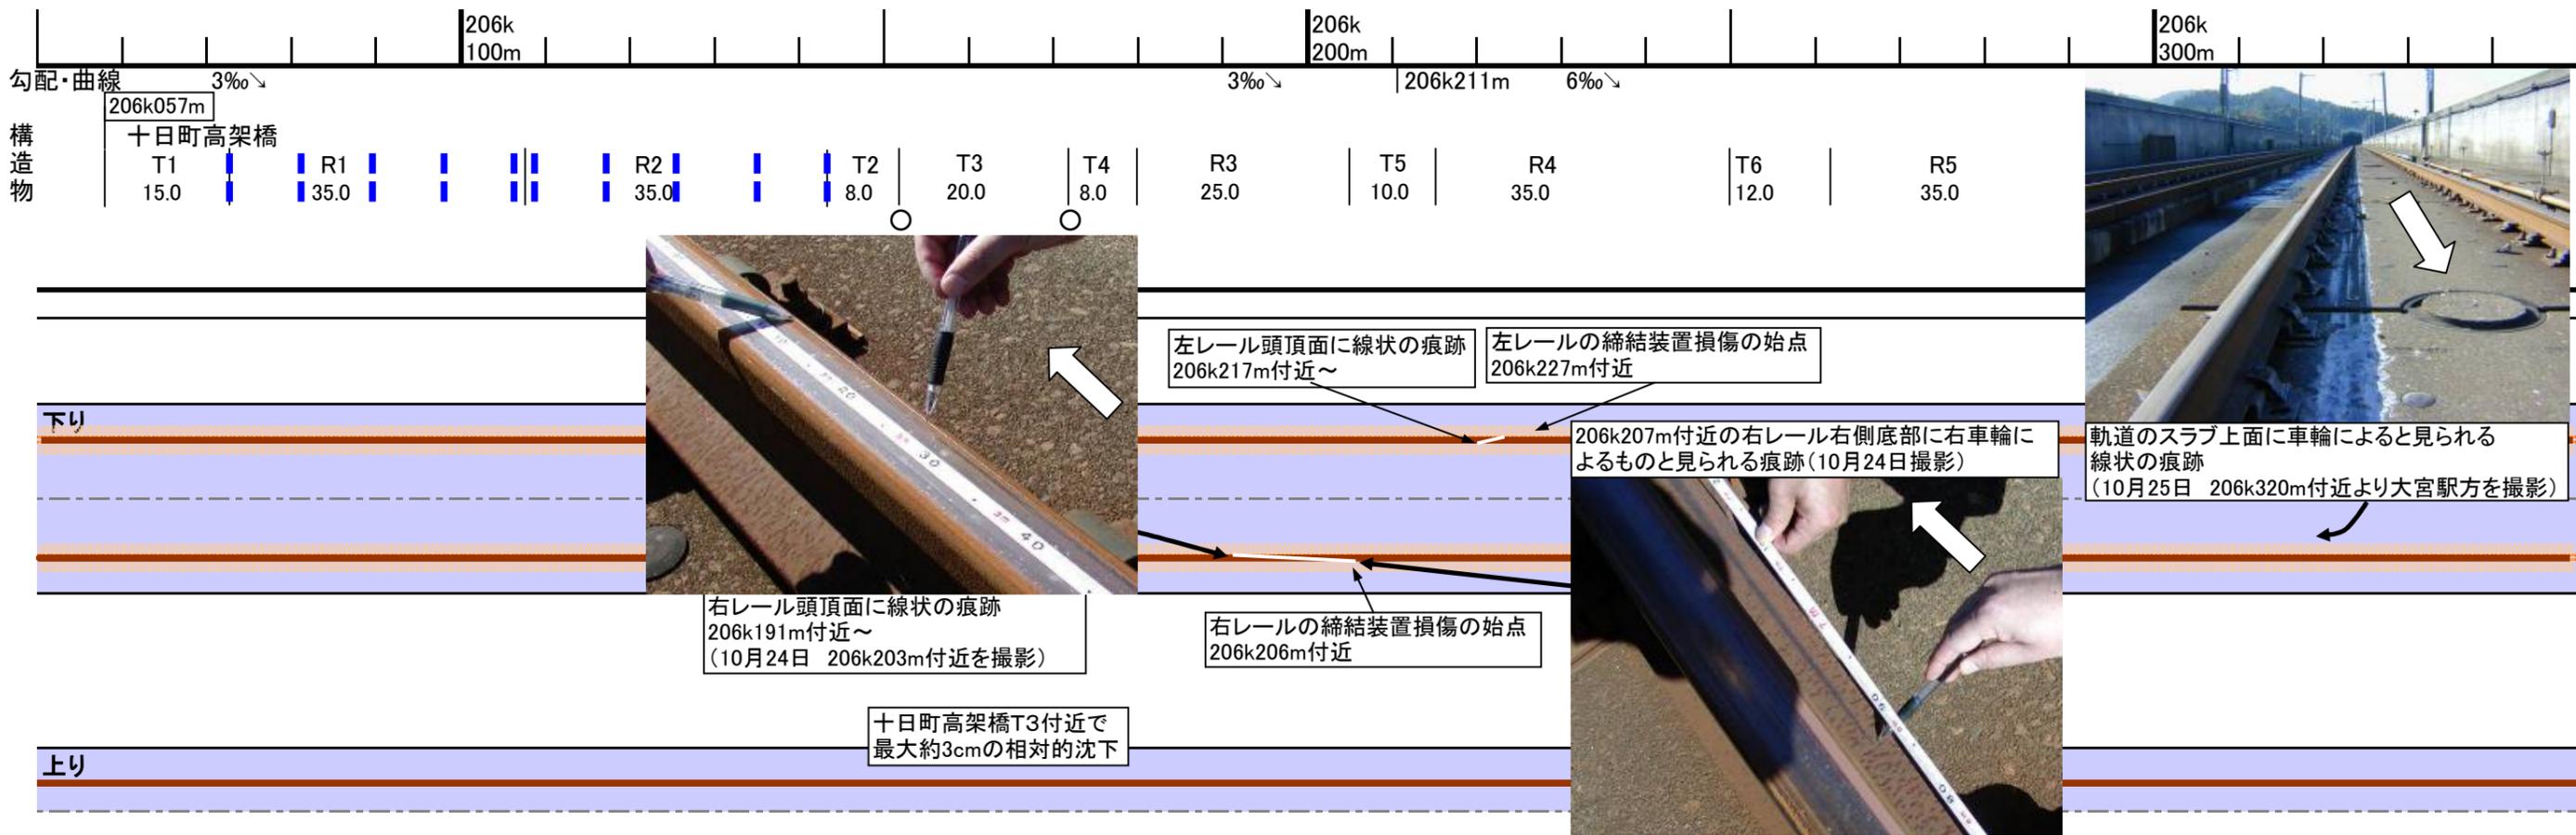
付図2-1 軌道の損傷状況等

205k960m付近～206k206m付近の下り線軌道に、206k070m付近で約11mmの軌間拡大があるなど、比較的大きな軌間拡大等があった。

206k206m付近～207k825m付近の下り線において、締結装置(直結8形)のアンカーボルト、締結ボルト、板バネ等が多数損傷し、レールが一部で左若しくは右に移動し、又は転倒し、左レールの一部が左側の融雪排水溝に、

右レールの一部が上下線間の融雪排水溝に、それぞれ落下するなどしていた。また、206k696mの接着絶縁継目のところで、右レール及び左レールの継目板が外れ、継目前後のレールが分離していた。さらに、206k717m付近及び206k741m付近で、右レールが破断していた。

浄土川橋梁付近で最大約7cm、十日町高架橋T3付近で最大約3cm、それぞれレールレベルが相対的に沈下していた。また、浄土川橋梁の大宮駅方端付近で、上り線軌道が左へ最大約4cm相対的に変位していた。しかし、橋梁に桁の落下等の著しい損壊はなかった。

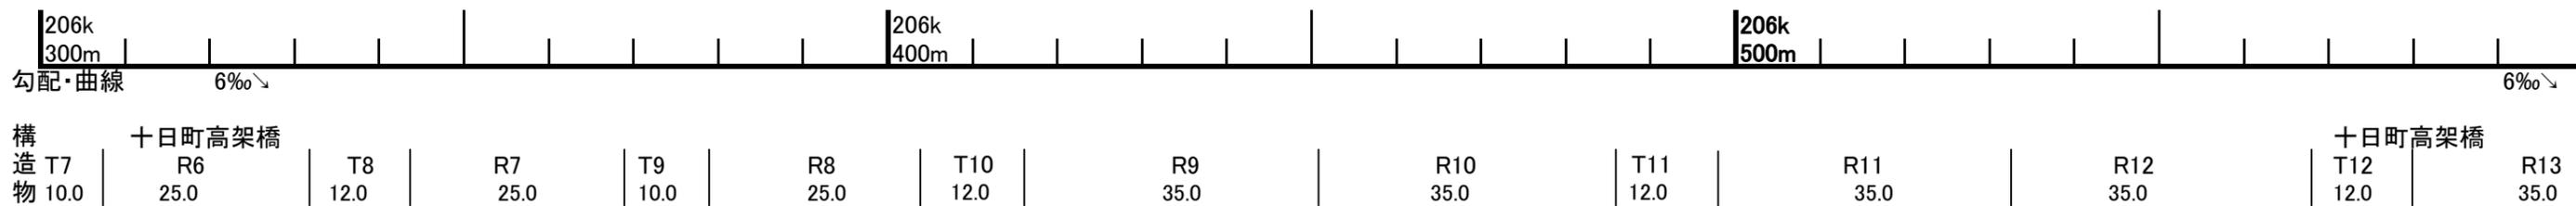
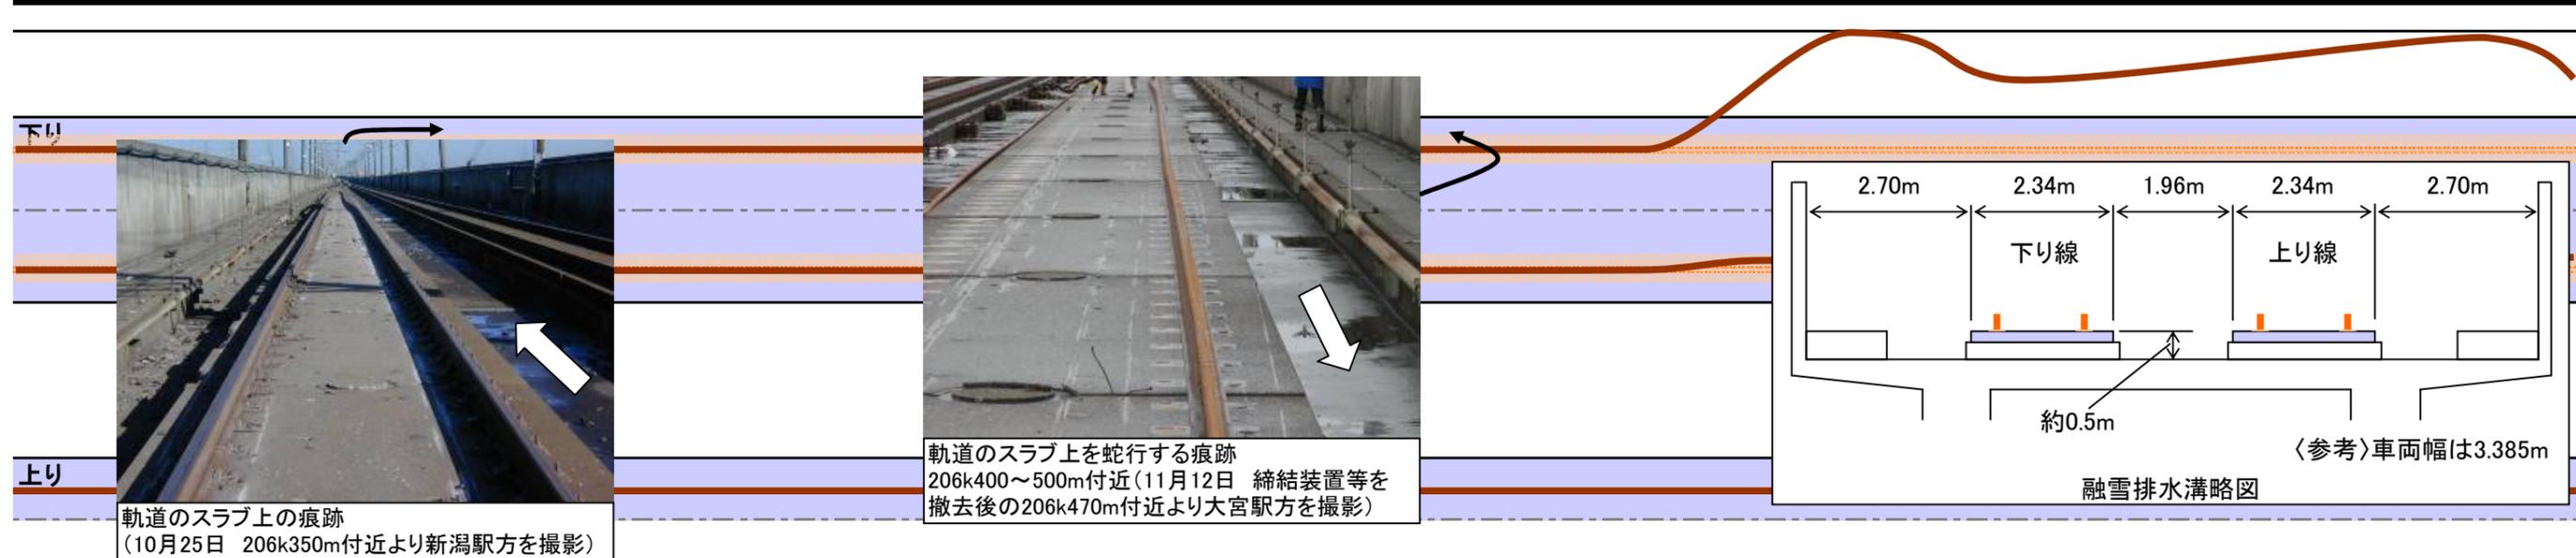
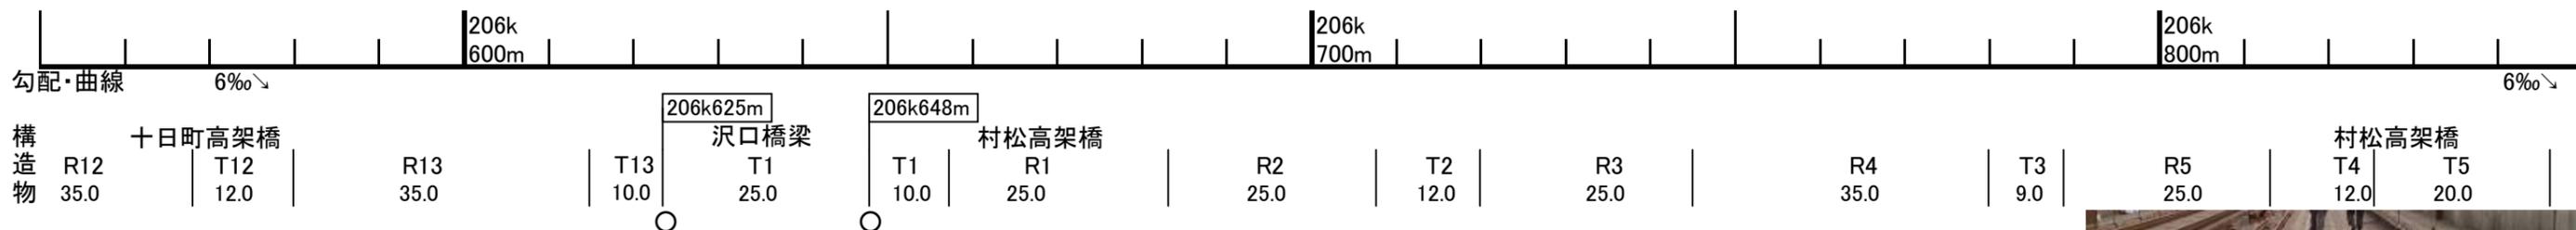
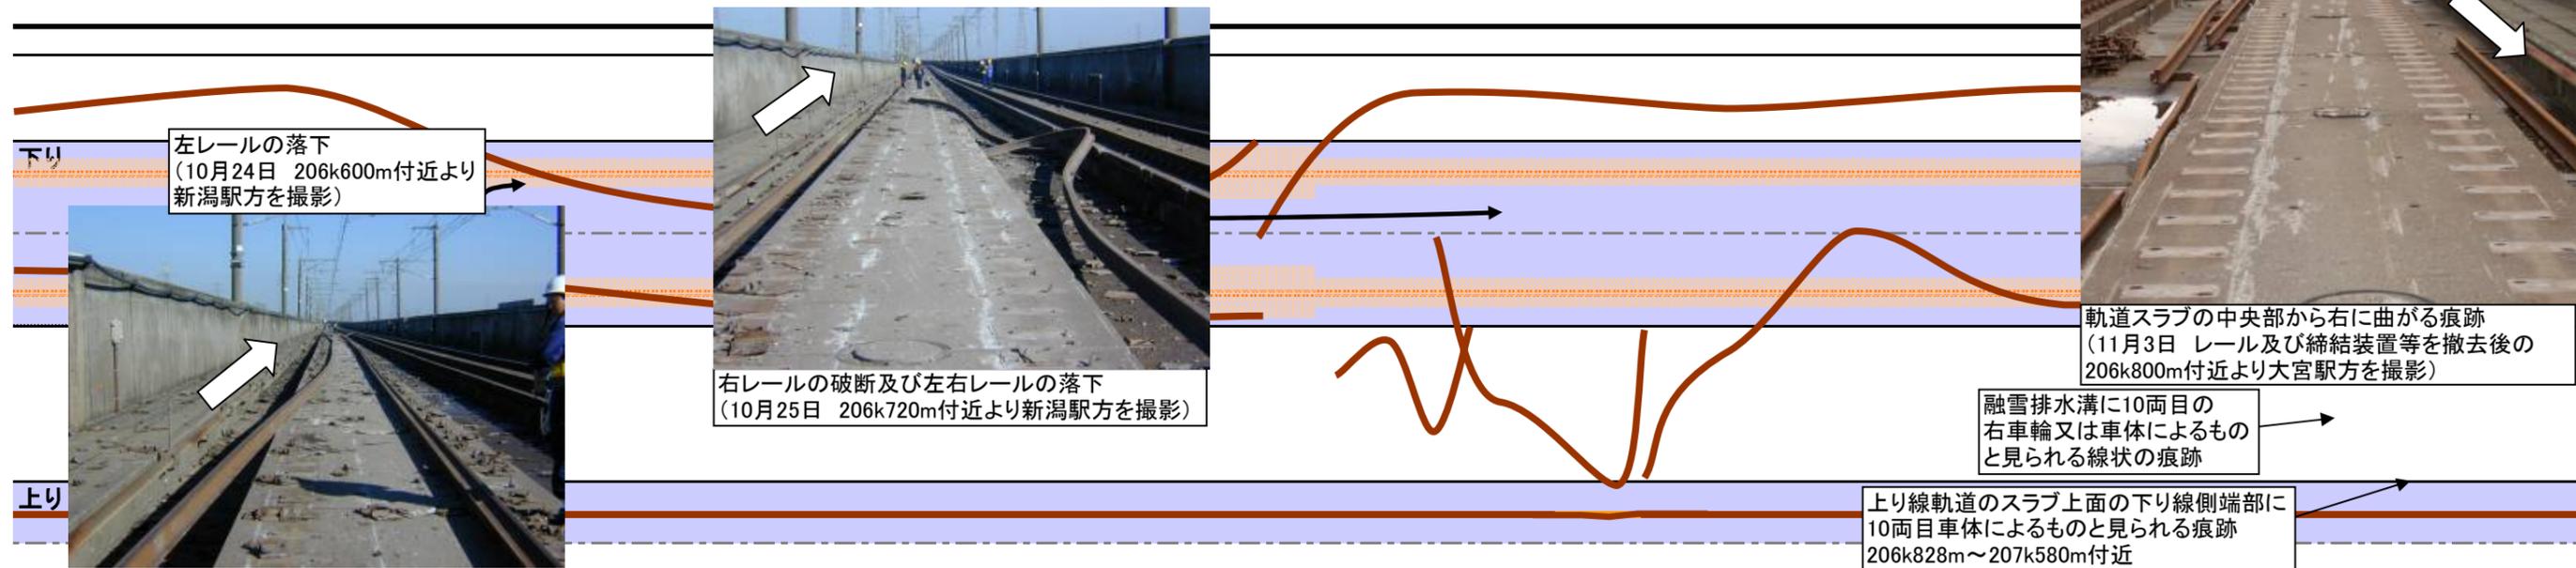
付図2-2 軌道の損傷状況等

206k191m付近から右レール頭頂面に線状の痕跡があった。また、206k207m付近の右レール右側底部に右車輪によると見られる痕跡があった。

下り線軌道のスラブの上面及び側面に右車輪又は左車輪による、上下線間の融雪排水溝に10両目の右車輪又は車体によると見られるそれぞれ線状の痕跡があった。

206k828m付近～207k580m付近において、上り線軌道のスラブ上面の下り線側端部等に10両目車体によると見られる痕跡が断続的にあった。

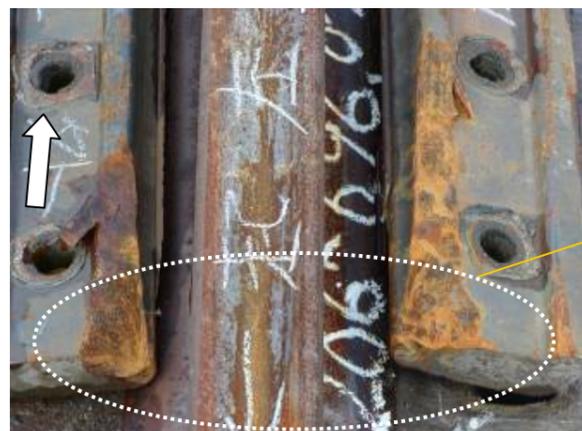
写真①の左レールと接着絶縁継目の継目板を、組み合わせて撮影したもの(11月12日撮影)

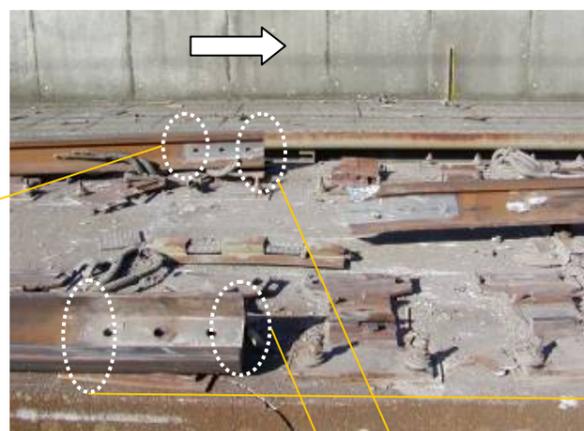
① 206k696mの接着絶縁継目部分のレール分離箇所(10月24日撮影)

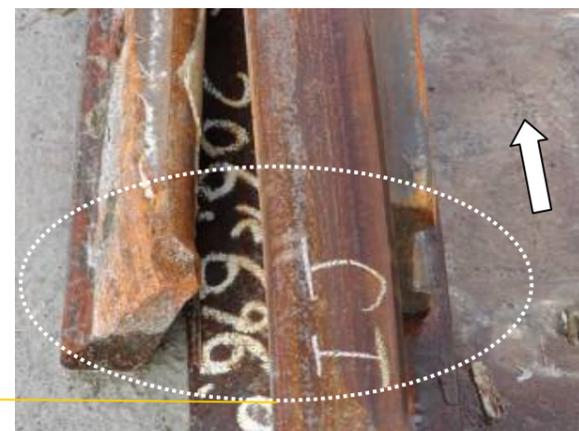
写真①の右レールと接着絶縁継目の継目板を、組み合わせて撮影したもの(11月12日撮影)

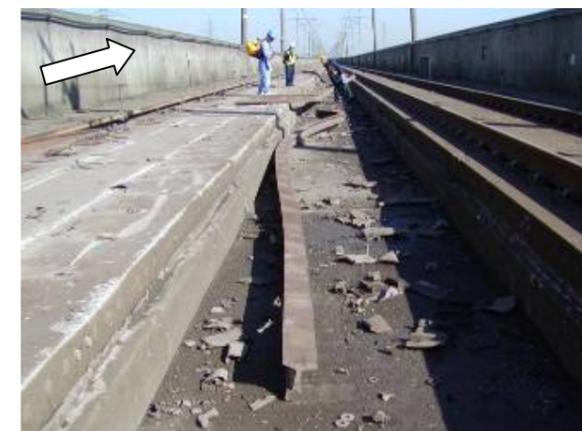
② 右レール分離箇所(10月24日 206k705m付近の上下線間の融雪排水溝より新潟駅方を撮影)

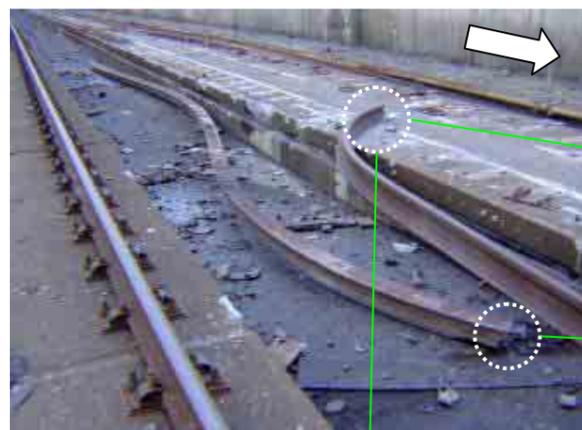
③ 右レールの破断箇所(10月24日 206k720m付近上り線より大宮駅方を撮影)

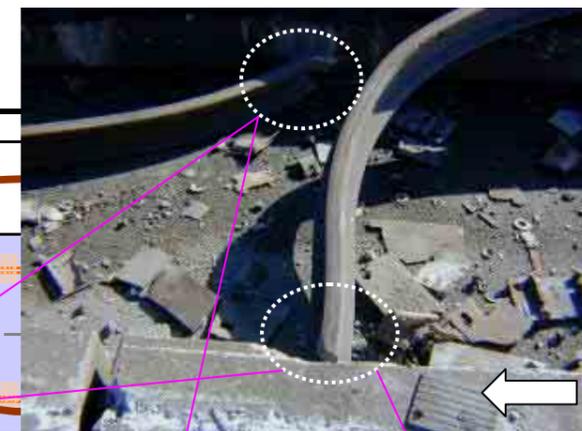
⑤ 右レール破断箇所(10月24日 206k741m付近の上下線間の融雪排水溝を撮影)

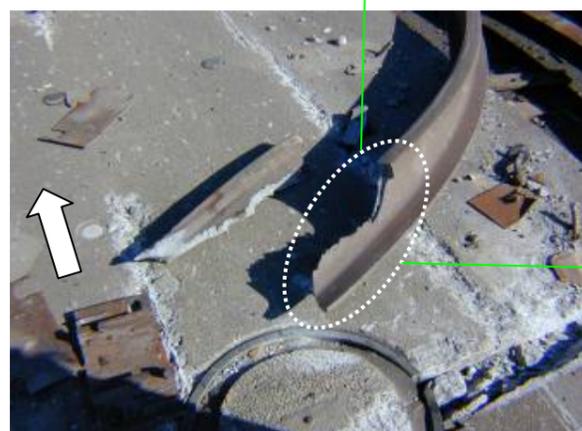
④ 右レールの破断箇所と付近にあったレール片を組み合わせて撮影したもの(10月24日 206k717m付近より新潟駅方を撮影)

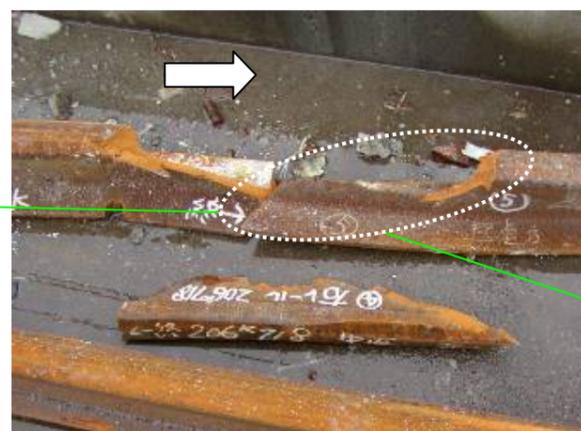
右の写真の左部を反対側(上り線側)から撮影したもの(11月14日撮影)

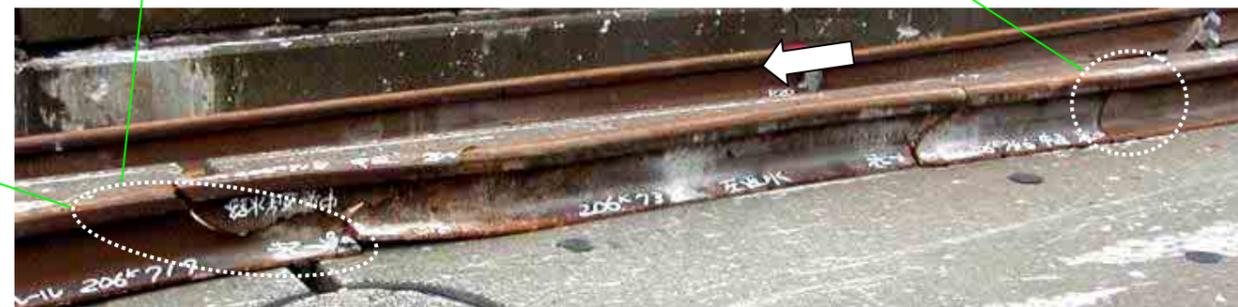
写真③のレール端部と、その間の破断したレールを組み合わせて撮影したもの(11月3日撮影)

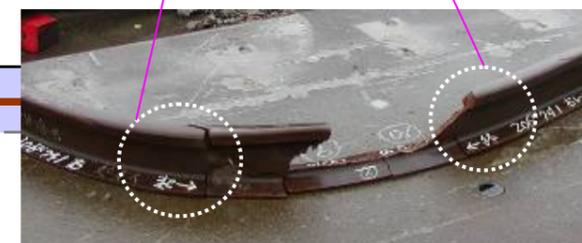
写真⑤のレール端部と、その間の破断したレールを組み合わせて撮影したもの(11月11日撮影)

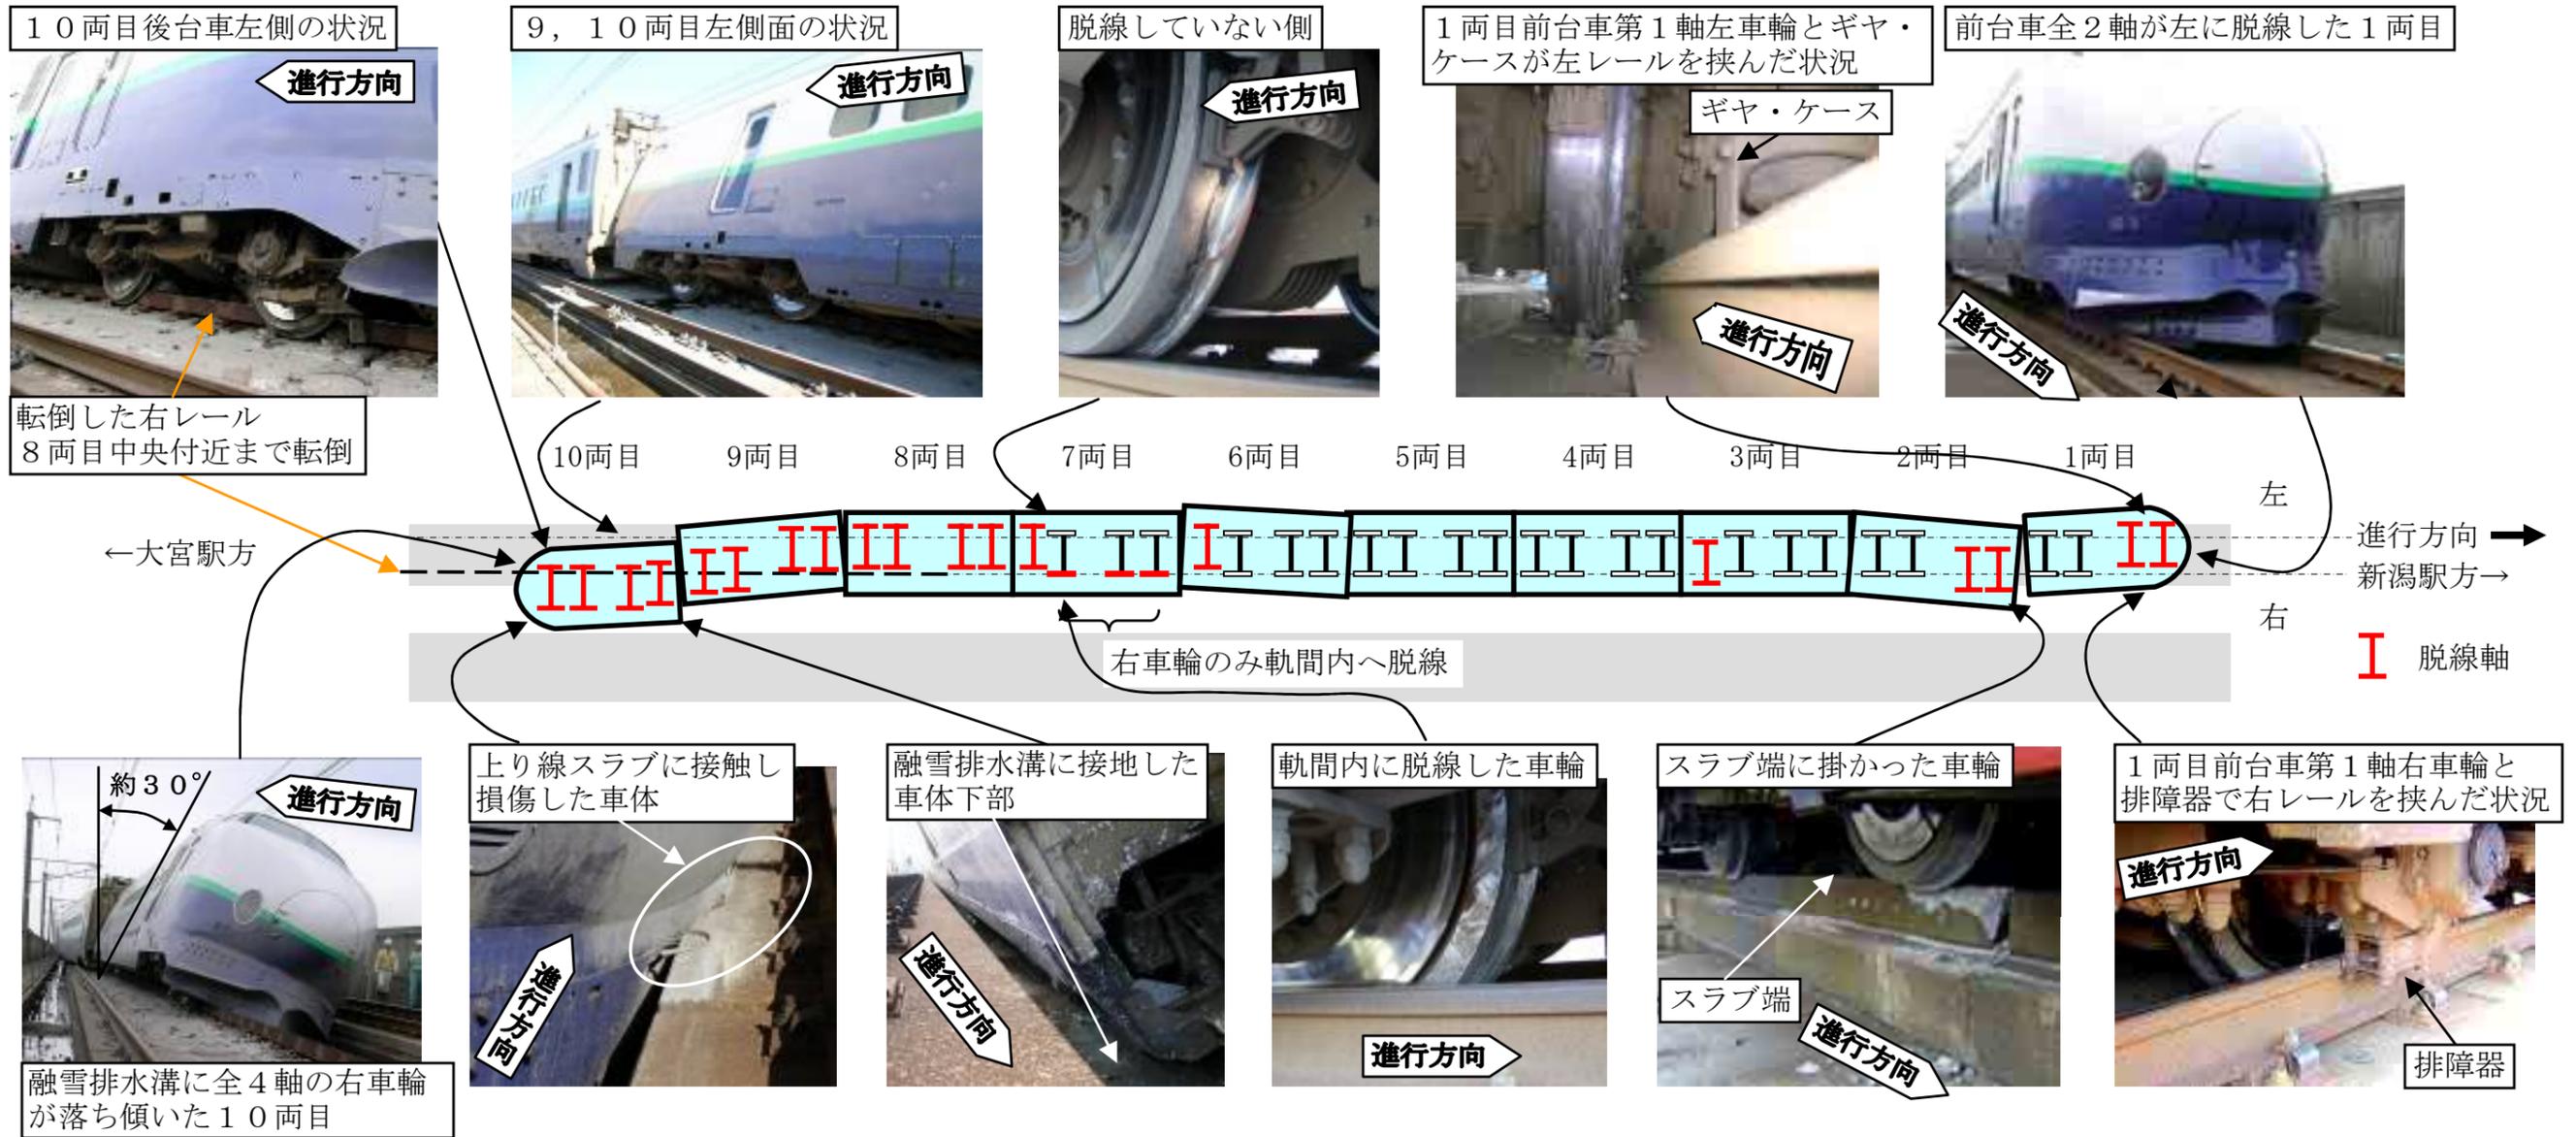
付図3 車両の脱線状況

本件列車は、停止時に、10両中8両（20台車中12台車、40軸中22軸）が脱線しており、先頭の停止位置は207k828m付近であった。

221-1505	226-1043	225-1013	226-1032	225-1004	226-1009	225-482	226-1033	215-31	222-1505
前台車										
第1軸	右100	左5	左10	右*	-	-	-	-	右50	左20
第2軸	右140	左5	左10	右*	-	-	-	-	右50	左20
後台車										
第1軸	右140	右80	左10	右*	-	-	-	-	-	-
第2軸	右140	右90	左10	左5	左5	-	-	右10	-	-

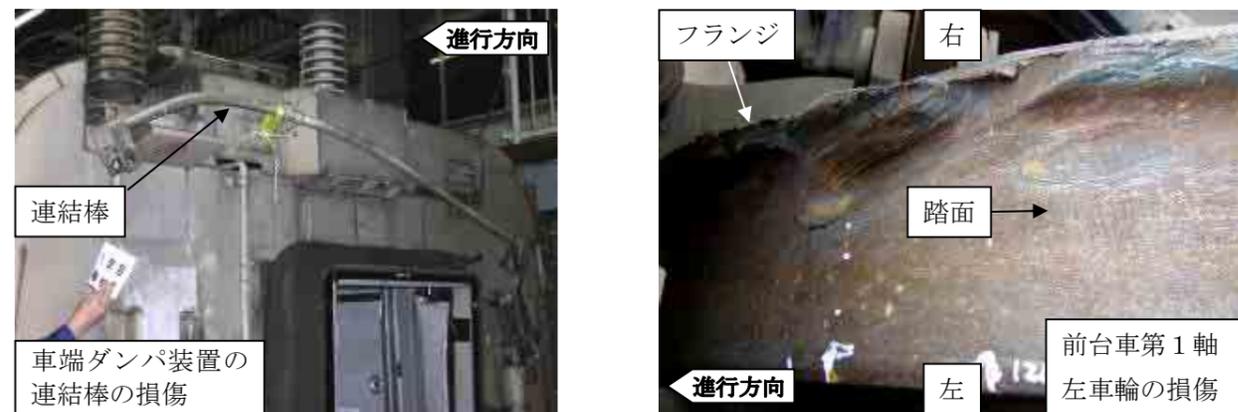
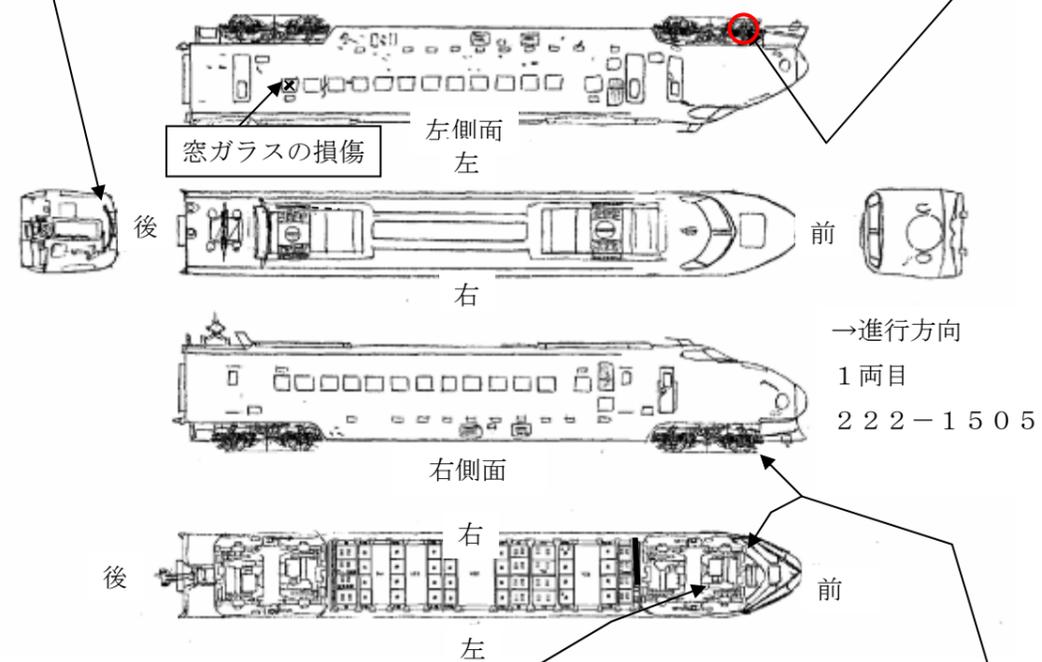
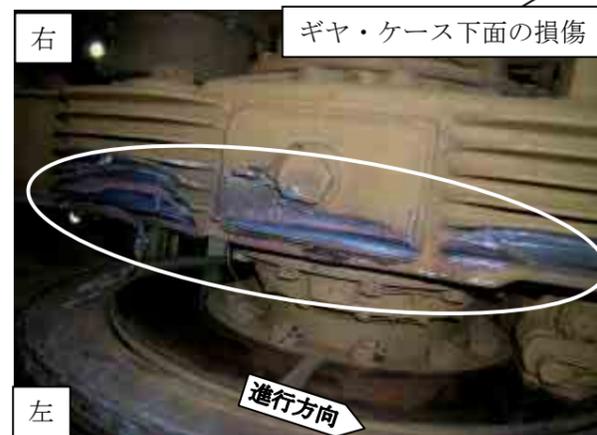
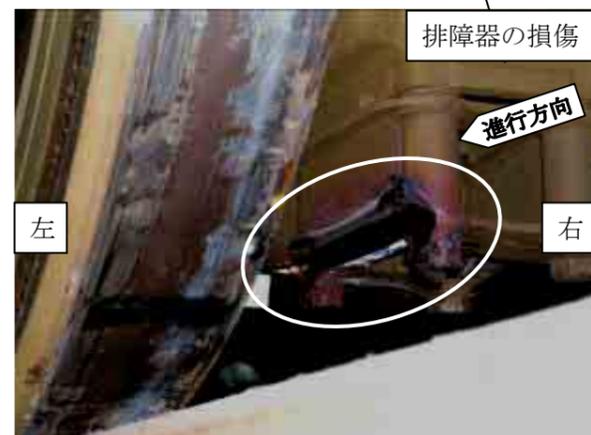
付図4-1 車両の主な損傷状況（1両目）

- ・2両目との間の車端ダンパ装置の連結棒が損傷していた。
- ・客室左側の窓の合わせガラスが損傷していた。
- ・右の排障器の右レール右肩に近い部分及び前台車第1軸のギヤ・ケースの左レール右肩に近い部分に、磨り減ったような損傷があった(前台車第1軸は、右車輪と排障器との間に右レールを、左車輪とギヤ・ケースとの間に左レールを、それぞれ挟んだ状態で停止していた。車輪は、締結装置を踏む位置にあった)。
- ・前台車第1軸左車輪のフランジの一部がなくなっており、その外側の踏面に窪みができていた。

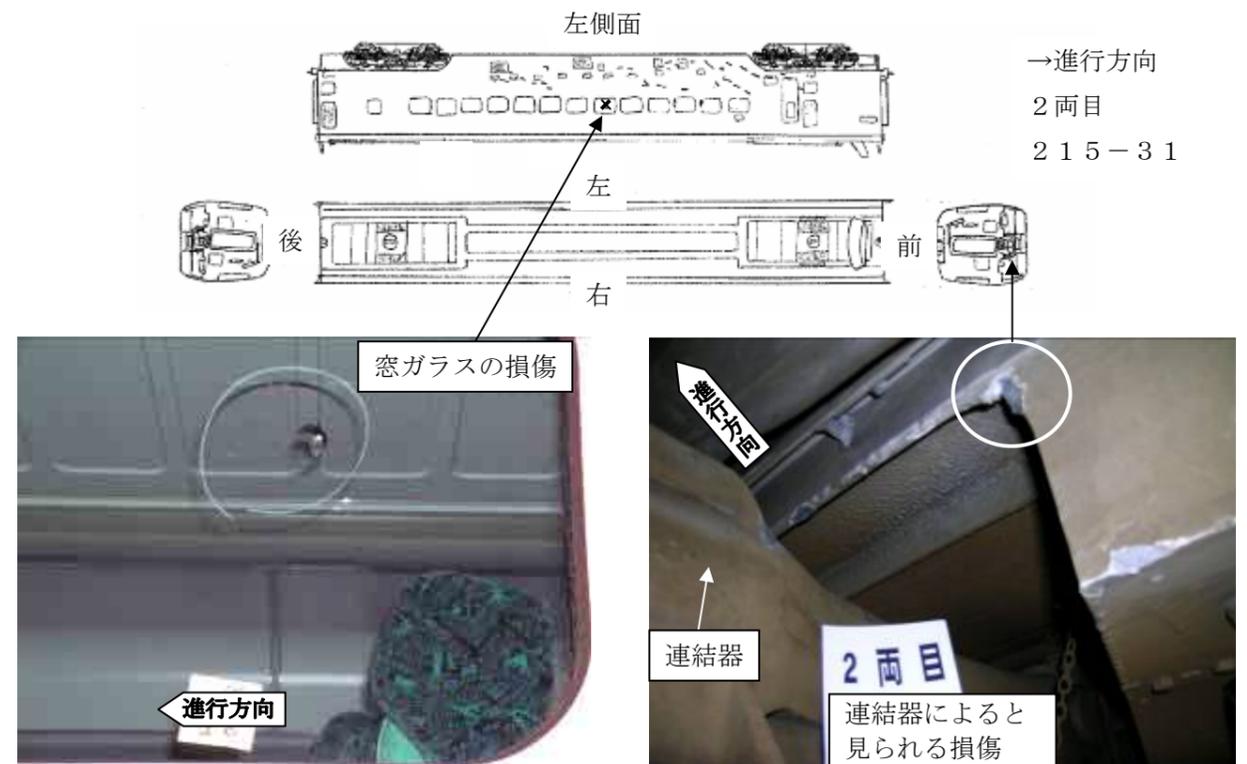
付図4-2 車両の主な損傷状況（2両目）

- ・客室左側の窓の合わせガラスが損傷していた。
- ・車体前端部に連結器によると見られる損傷があった。

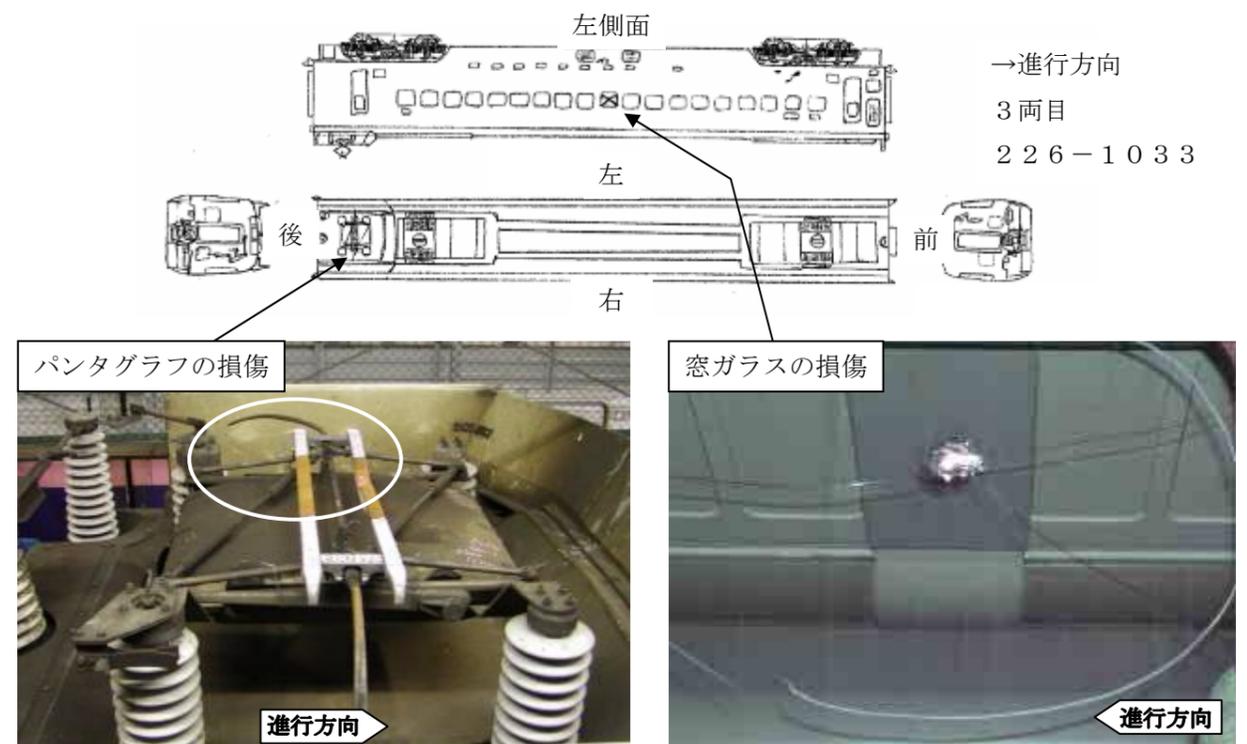
付図4-3 車両の主な損傷状況（3両目）

- ・パンタグラフが損傷していた。
- ・客室左側の窓の合わせガラスが損傷していた。

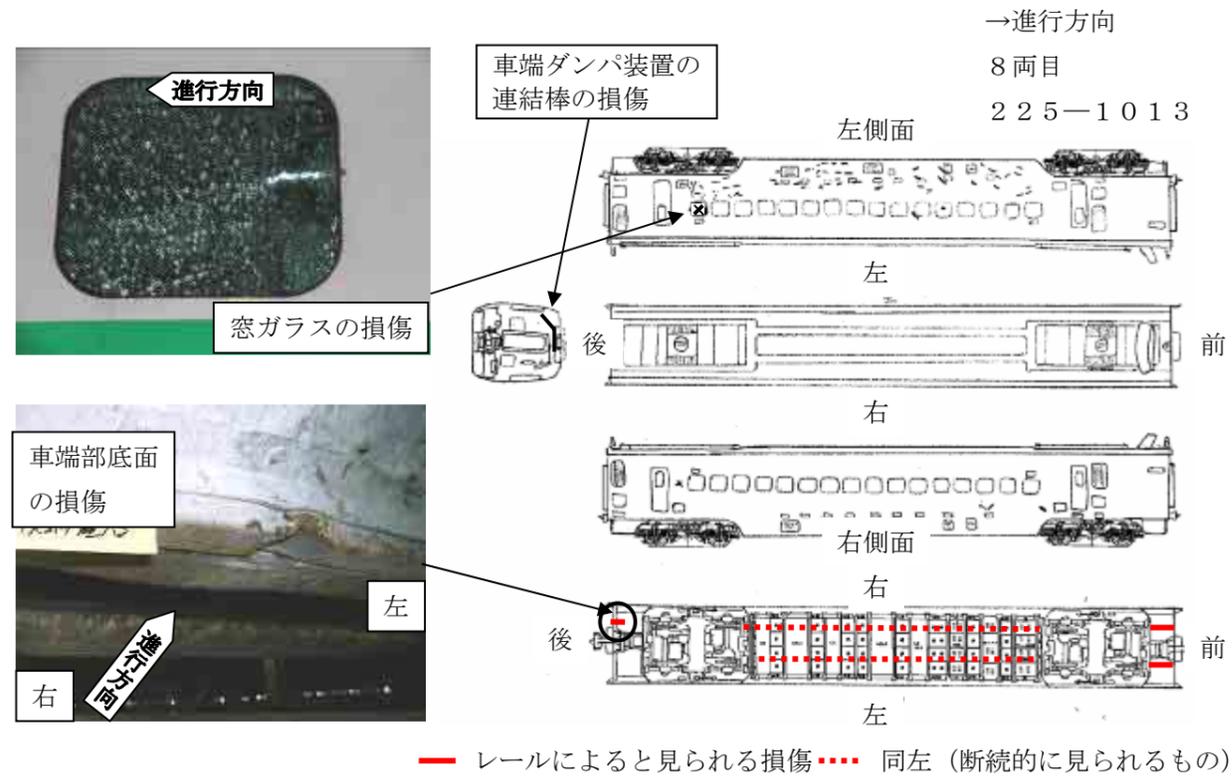
付図4-8 車両の主な損傷状況（8両目）

- ・9両目との間の車端ダンパ装置の連結棒が損傷していた。
- ・客室左側の窓の合わせガラスが損傷していた。
- ・車体底面にレールによると見られる線状の損傷があった。

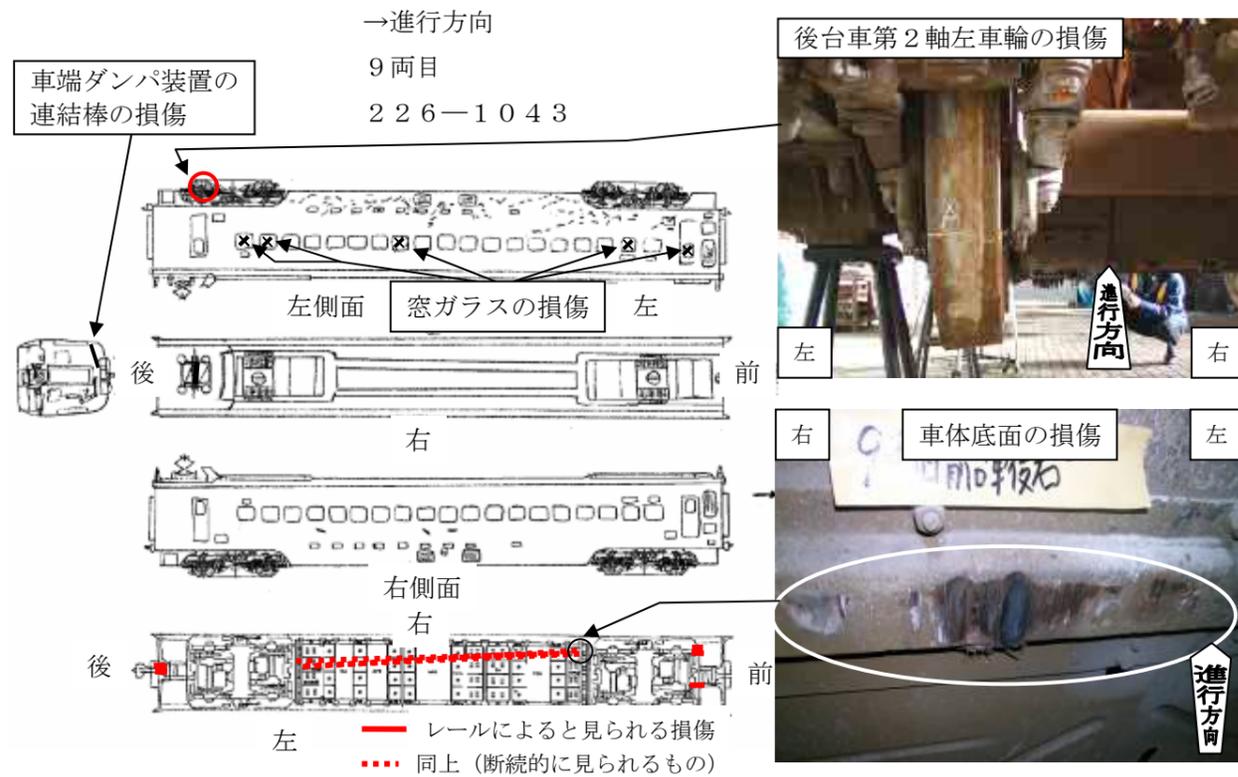
付図4-9 車両の主な損傷状況（9両目）

- ・10両目との間の車端ダンパ装置の連結棒が損傷していた。
- ・客室左側の窓の合わせガラスが損傷していた。
- ・前方左側旅客用乗降口扉の窓の合わせガラスが損傷していた。
- ・車体底面にレールによると見られる線状の損傷があった。
- ・後台車第2軸左車輪の輪周の一部において、フランジがなくなっていた。

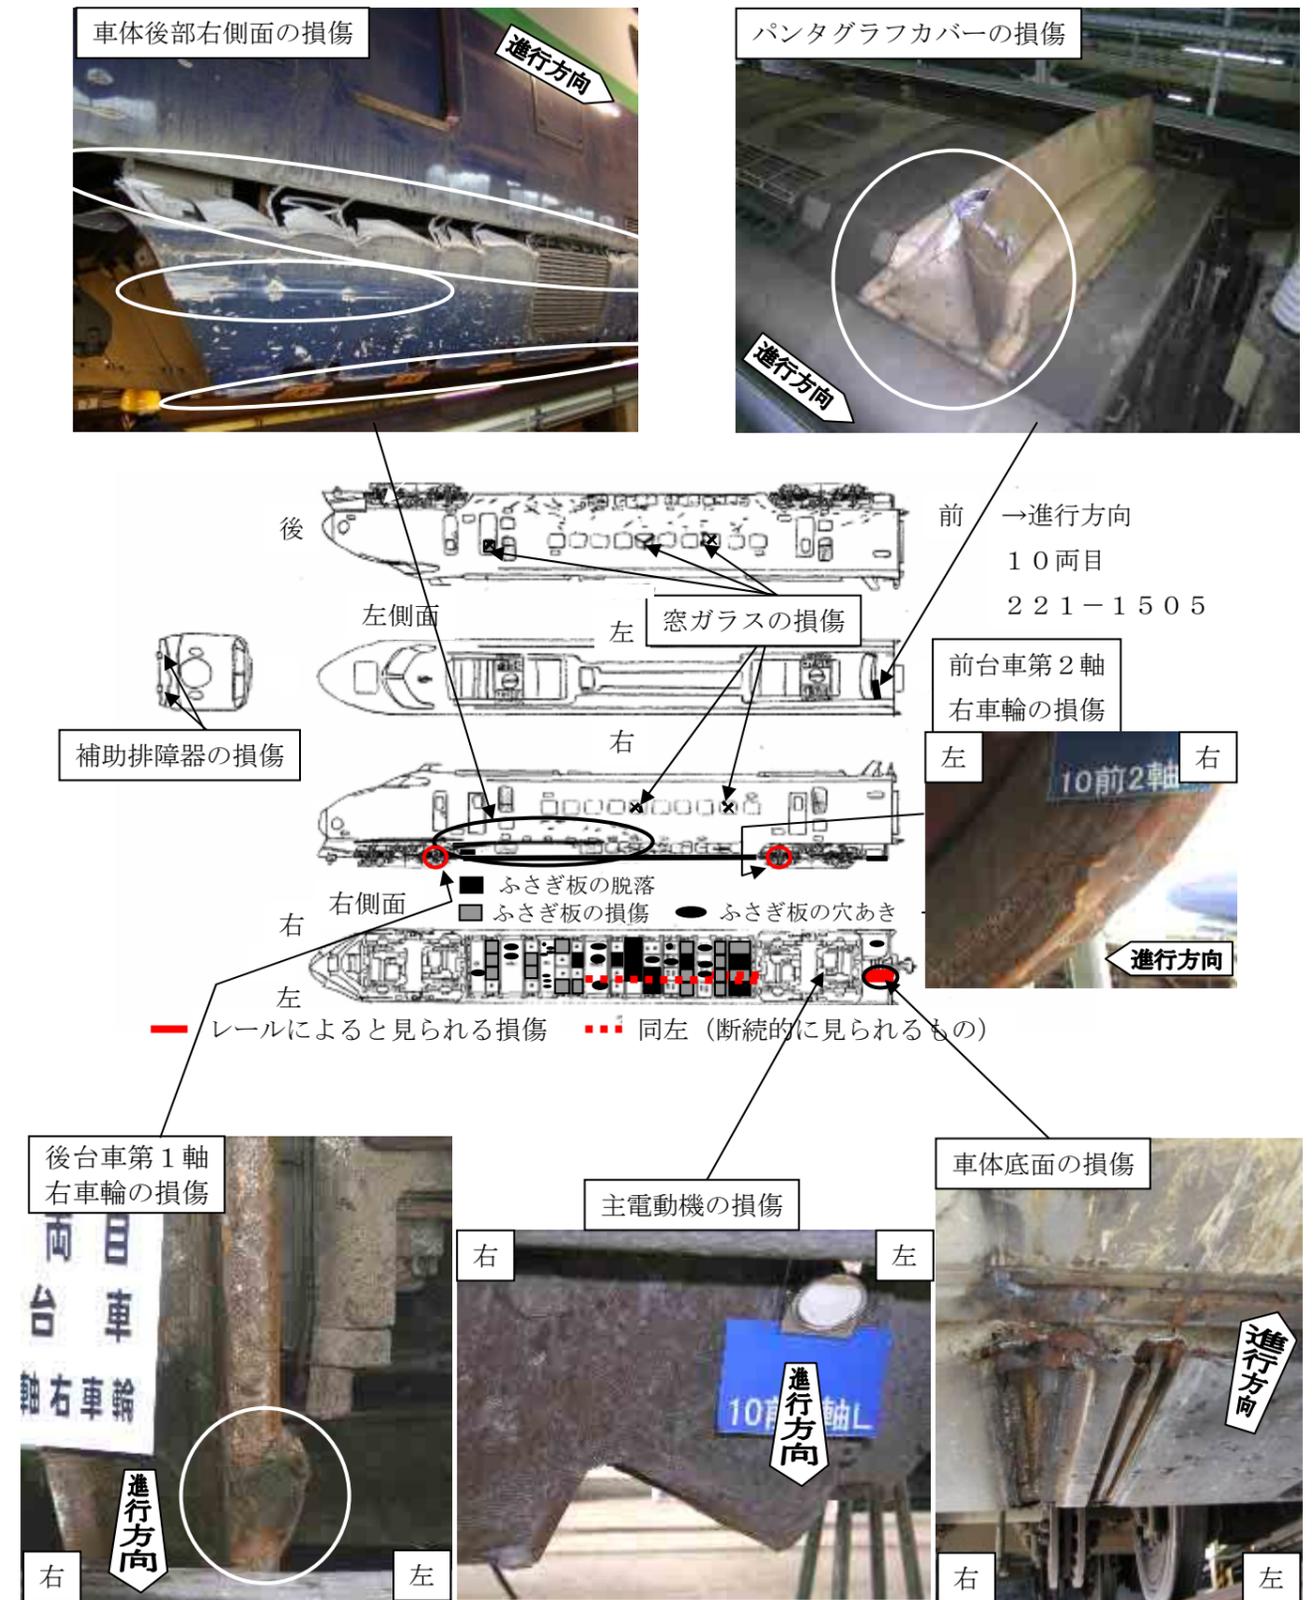
付図4-10 車両の主な損傷状況（10両目）

- ・パンタグラフカバーが損傷していた。
- ・客室右側及び左側の窓の合わせガラスが損傷していた。
- ・後方左側旅客用乗降口扉の窓の合わせガラスが損傷していた（損傷が内側ま
で及んでいた）。
- ・車体後部右側面下部に上り線軌道のスラブによると見られる損傷、同側面下
端に融雪排水溝によると見られる損傷があった。
- ・車体底面にレールによると見られる線状の損傷があった。補助排障器等が損
傷していた。
- ・前台車第1軸の主電動機の底部に、列車進行方向と垂直な断面がほぼ直角三
角形の窪みがあった。
- ・前台車第2軸右車輪のフランジの一部に比較的大きな打痕があった。
- ・後台車第1軸右車輪のフランジの一部に比較的大きな打痕があった。
