土佐くろしお鉄道株式会社宿毛線列車脱線事故
に係る鉄道事故調査について（経過報告）

平成18年4月28日
航空・鉄道事故調査委員会

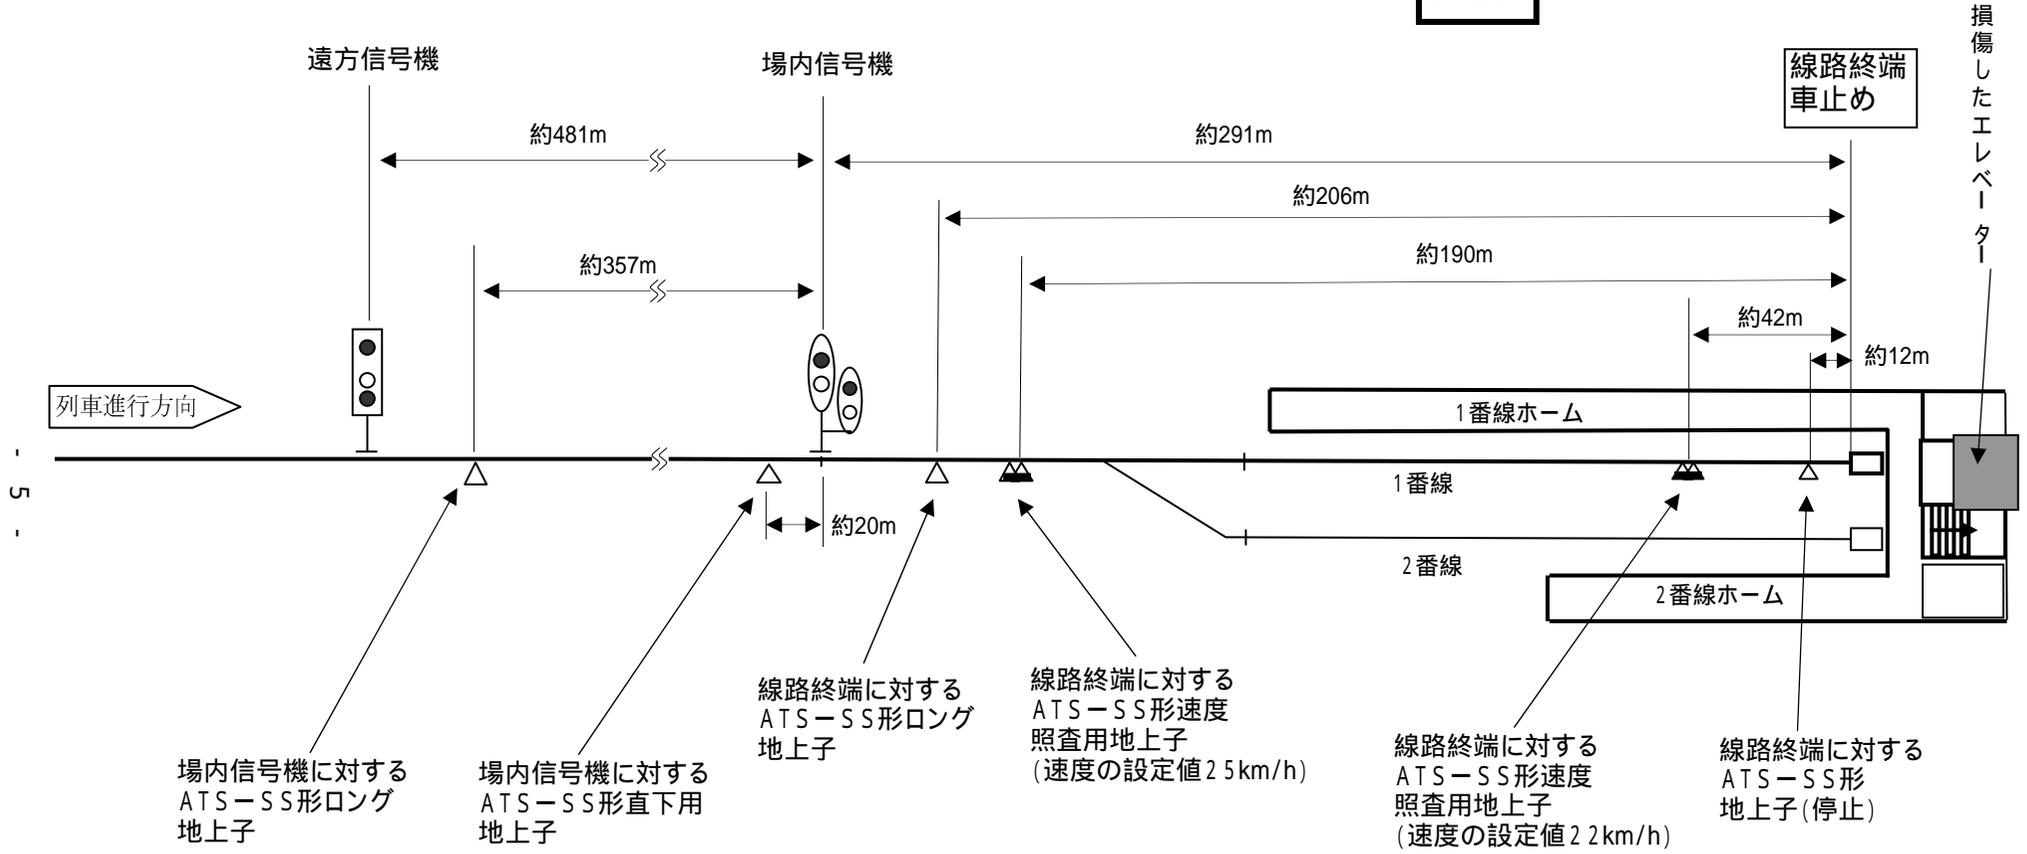
参考資料 宿毛駅略図

- (1) 宿毛駅の線路終端に対する自動列車停止装置の地上装置は、車止めから約206m手前にATS - SS形ロング地上子²が設置されており、また、車止めから約190m手前にATS - SS形速度照査用地上子(25km/h)が設置されていた。
- (2) 宿毛駅の1番線場内信号機に対する自動列車停止装置の地上装置は、同信号機から約357m手前にATS - SS形ロング地上子が設置されており、また、同信号機から約20m手前にATS - SS形直下用地上子が設置されていた。

これらの地上子は、場内信号機が停止信号現示に制御されていた場合には、この地上子を通過する列車に対して停止信号情報を発信する構造であった。(なお、宿毛駅の信号保安装置の動作記録器には、本件列車が宿毛駅に接近したとき、1番線場内信号機が注意信号現示に制御されていた記録が残されていた。)

- (1) 同社は、本事故後、宿毛駅に進入する列車の速度を照査する自動列車停止装置の地上装置（ATS-SS形速度照査用地上子）を次のとおり設置し、速度がそれぞれの地上装置のところで設定値を超過したときは、直ちに非常ブレーキを作動させる対策を講じた。

地上装置から線路終端の車止めまでの距離	速度の設定値
約 8 2 3 m	7 5 km/h
約 7 1 3 m	6 5 km/h
約 4 2 3 m	4 5 km/h
約 2 9 3 m	3 0 km/h
約 5 0 m	1 5 km/h
