鉄道事故調査の経過報告について

平成24年7月27日
国土交通省 運輸安全委員会

北海道旅客鉄道株式会社 石勝線列車脱線事故に係る
鉄道事故調査について（経過報告）

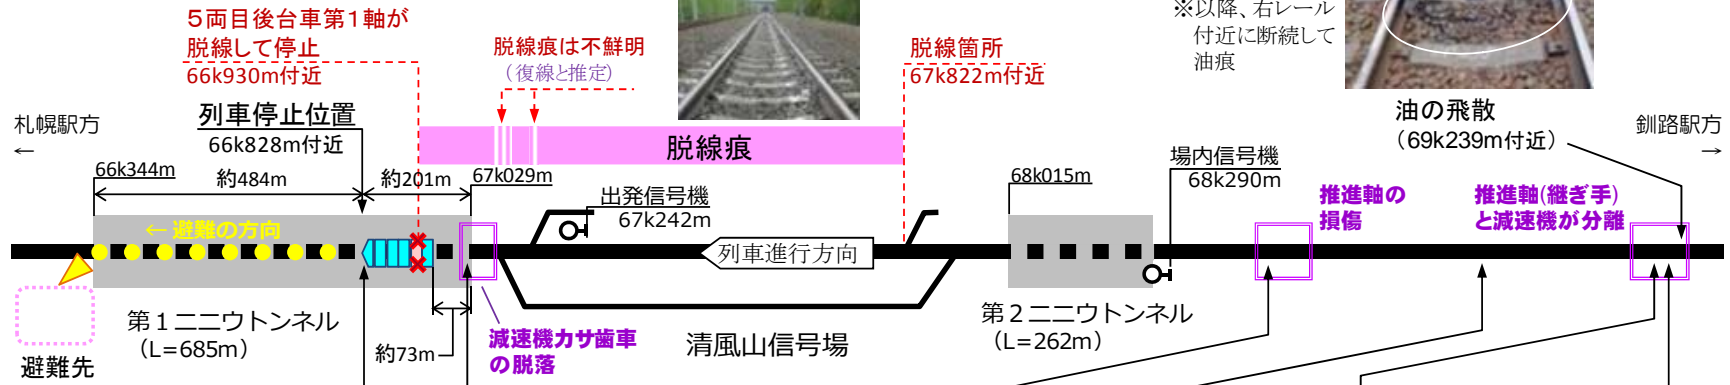
付図3 事故現場略図

脱落した減速機カサ歯車 (67k020m付近)

脱落した推進軸(継手) (68k486m付近)

脱落した減速機吊りピン (68k875m付近)

脱落した自在継手受 (69k191m付近等)

まくらぎの損傷 (69k217m付近)

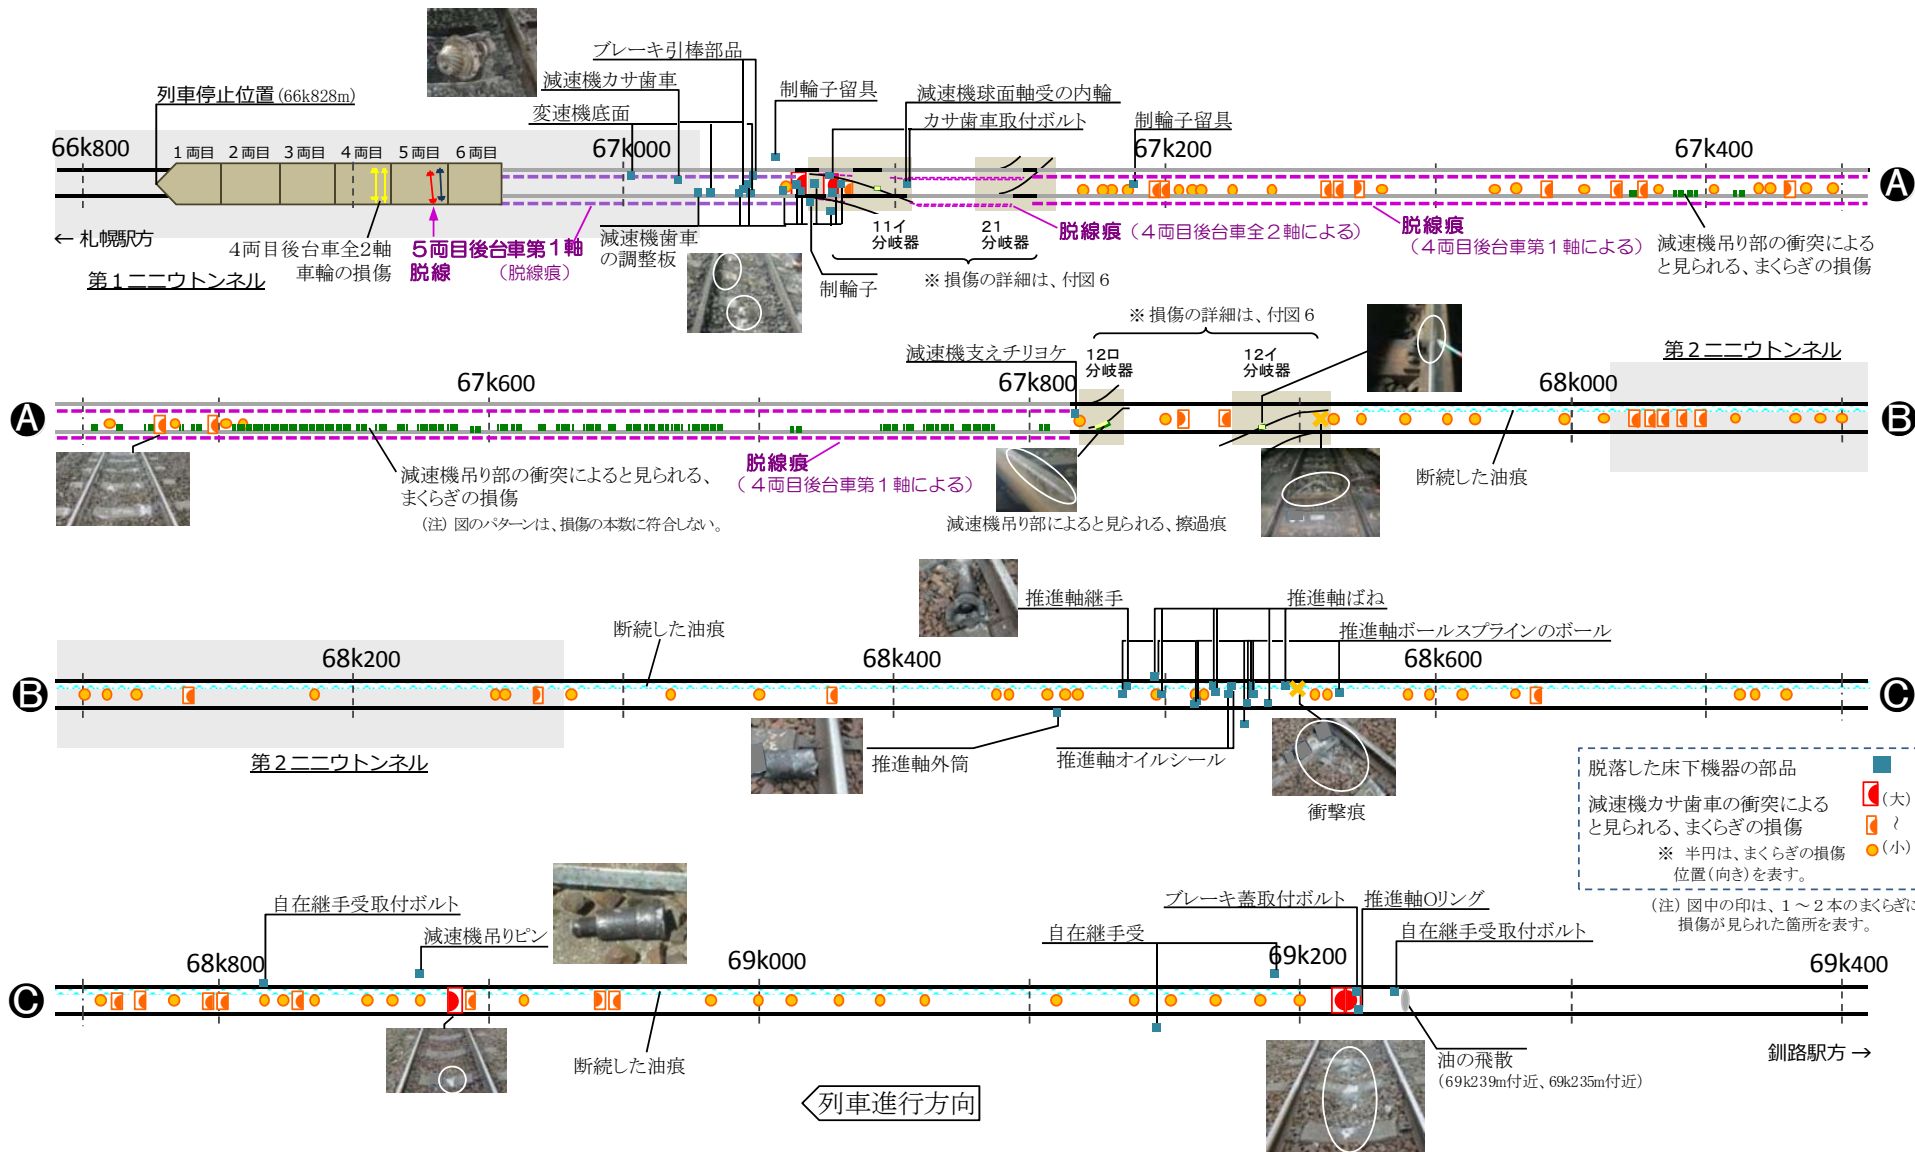
付図5 脱落した床下機器の主な部品の発見地点と、事故現場付近のまくらぎの損傷（概要）

- ① 69k239m付近及び69k235m付近の道床バラスト上及びレール内側に油が付着していた。
- ② 69k217m付近の3本のPCまくらぎが著しく損傷していた。また、これよりやや手前の69k224m付近から67k065m付近までの間に、打撃によると見られる損傷を受けたPCまくらぎが数多く認められた。
- ③ 69k200m付近から67k920m付近にかけて、軌間中央のやや右に油痕と見られる汚れがほぼ連続して付着していた。
- ④ 清風山信号場釧路駅方の12イ分岐器（67k875m～912m）のフロントロッド、控え棒等が曲損していた。
- ⑤ 同12ロ分岐器（67k819m～835m）の左リードレールが右に変位していた。また、67k822m付近～829m付近の左レール頭頂面に車輪フランジによると見られる線状の傷が認められ、67k822m付近から札幌方にかけて左レール軌間外側及び右レール軌間内側の締結装

- ⑥ 67k820m付近から清風山信号場札幌駅方の21分岐器(67k130m～160m)の直前までの間には、PCまくらぎ及び木まくらぎ上の左レールの軌間外側と右レールの軌間内側に車輪フランジによると見られる線状の傷が連続して認められた。
- ⑦ 21分岐器の左リードレールは右へ変位し、擦過痕があった。
- ⑧ 21分岐器の札幌駅方から11イ分岐器(67k069m～106m)までの間には、木まくらぎ上の左レールの軌間外側と右レールの軌間内側に2条の車輪フランジによると見られる線状の傷が断続して認められた。
- ⑨ 67k071m付近及び67k077m付近の木まくらぎの軌間内には、著しくささくれだった打痕が認められた。
- ⑩ 11イ分岐器のクロッシング(ノーズレール頭部側面)及び左基本レール頭部側面に擦過痕が、右のガードレールには打痕が認められた。また、右リードレールは左に傾倒していた。さらに、締結装置や止め金具、フロントロッドが損傷していた。
- ⑪ 67k069m付近から本件列車4両目後台車第1軸の停止位置までの間には、PCまくらぎ上の左レールの軌間外側、右レールの軌間内側に車輪フランジによると見られる線状の傷が連続して認められた。
(付図5 脱落した床下機器の主な部品の発見地点と、事故現場付近のまくらぎの損傷(概要)、付図6 清風山信号場構内分岐器付近の損傷(その1及びその2) 参照)

4両目後台車から脱落した減速機吊りピン等について、吊りピン本体は68k875m付近で発見されたが、現時点で溝付きナット、特殊座金、軸受押え、溝付きナットに取り付けられていた割りピン及び吊りピン脱出防止割りピン等は発見できていない。

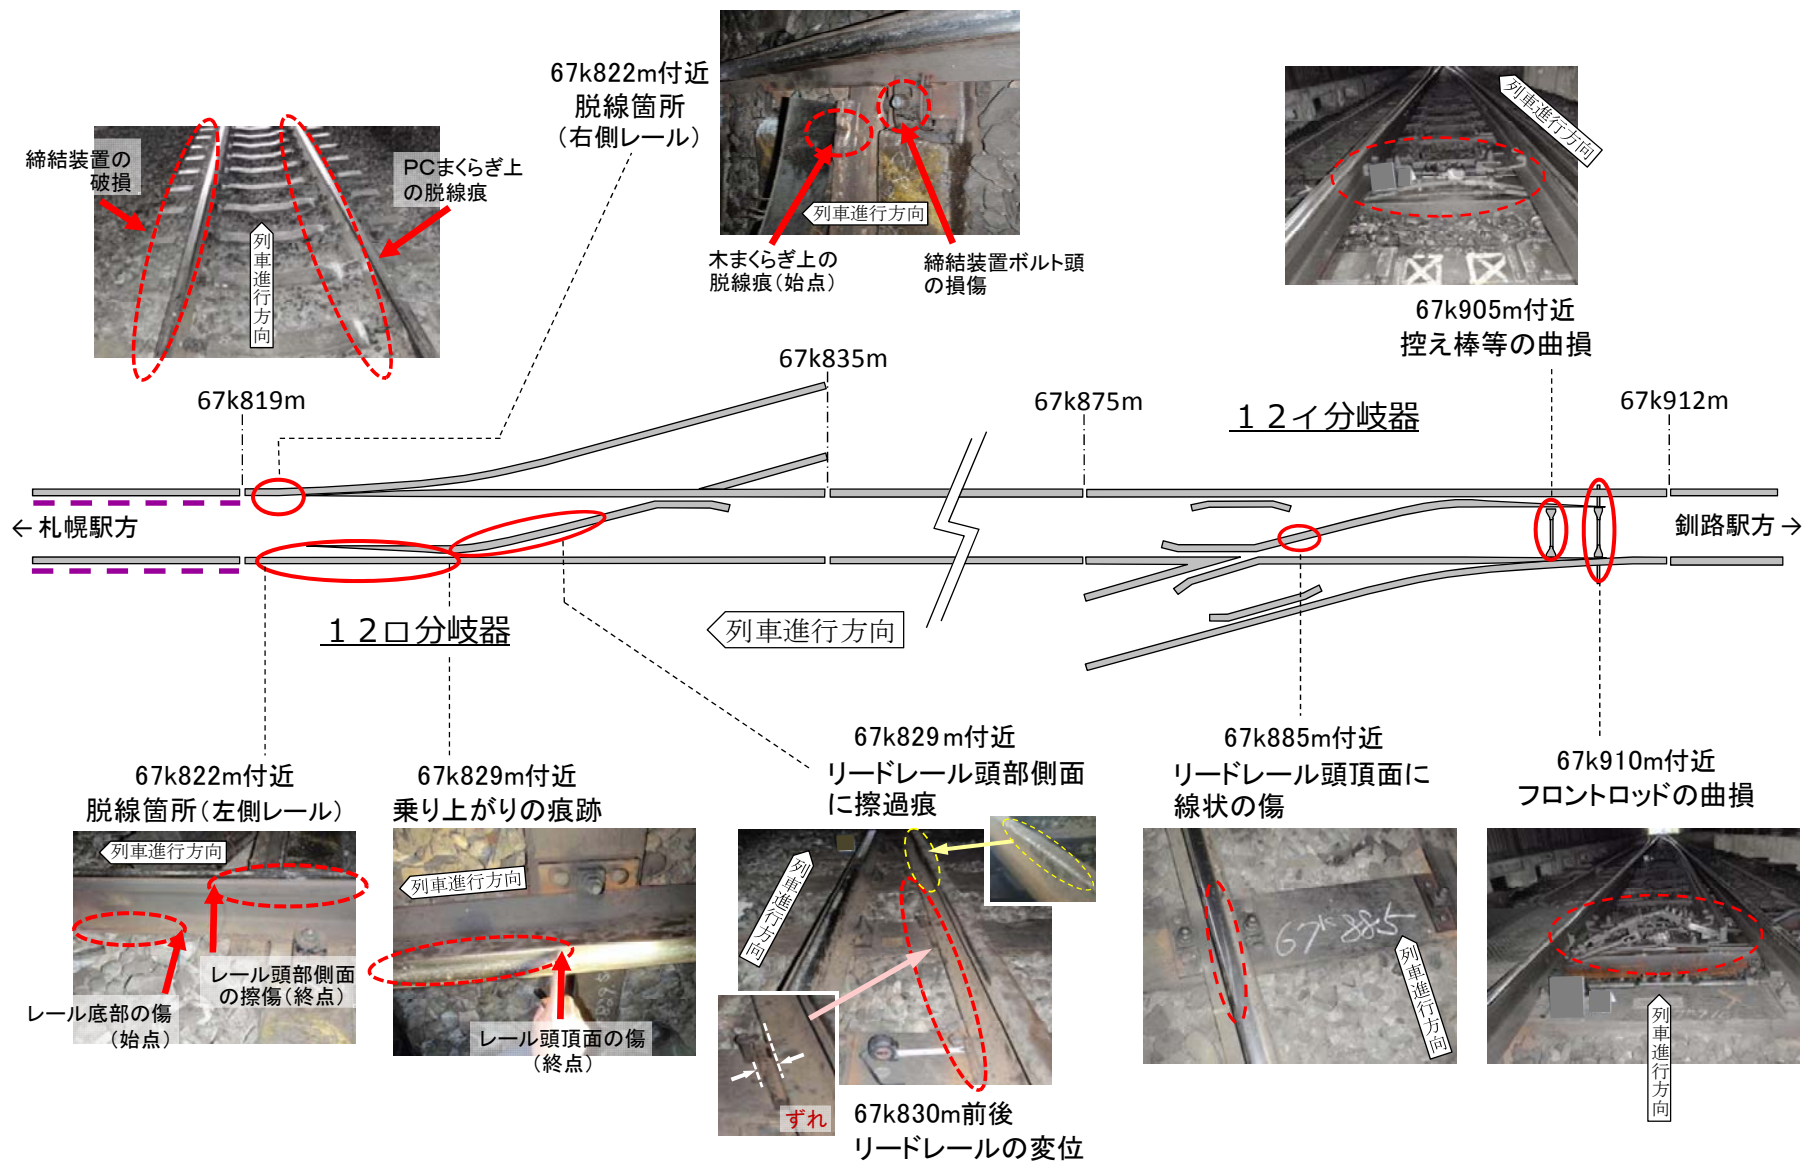
付図6 清風山信号場構内 分岐器付近の損傷 (その1) (釧路駅方)

- ① 列車が事故現場付近の12口分岐器(67k835m～819m)を通過する際、垂下した減速機がポイント部のレールにぶつかって、4両目の後台車の1軸が脱線した。
- ② その後、まくらぎ上に2条の線状の傷が認められた21分岐器付近(67k155m付近)で、同台車のもう一方の軸が脱線した。
- ③ 脱線した4両目の後台車全2軸は、11イ分岐器付近(67k081m付近)で2軸とも復線した。

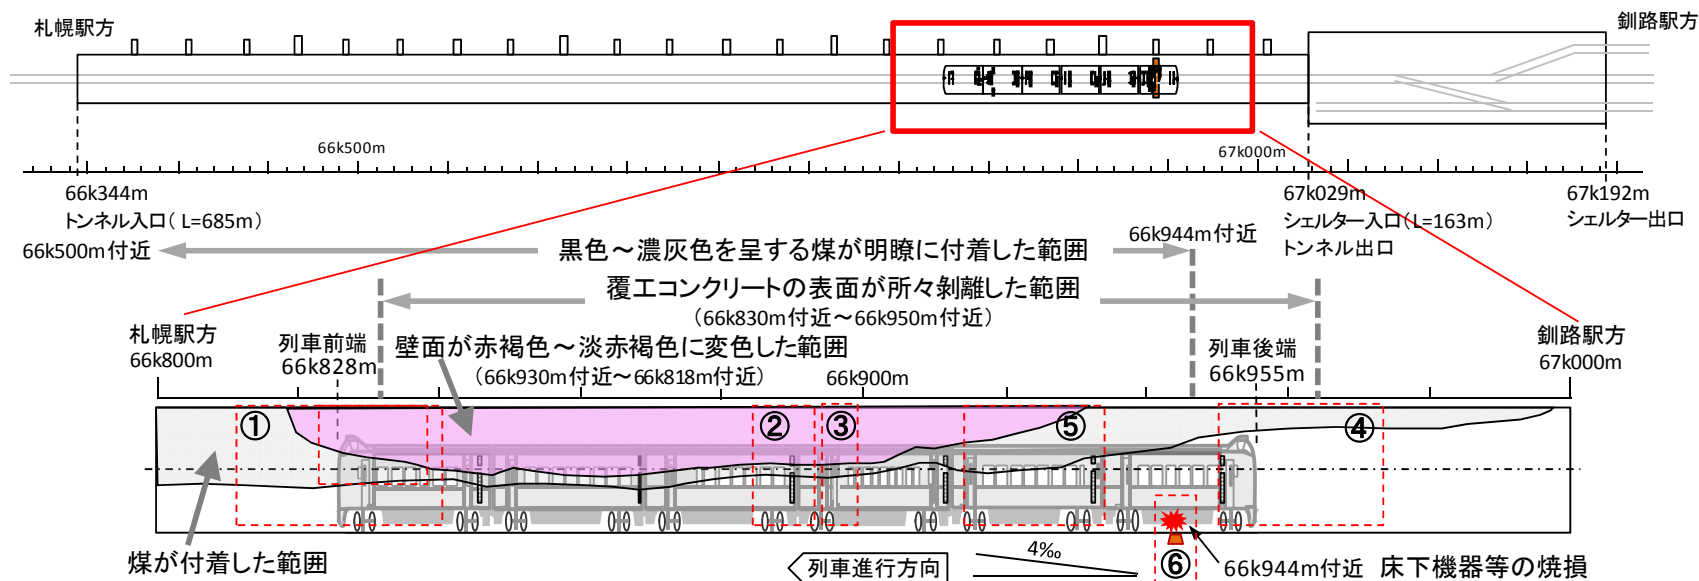
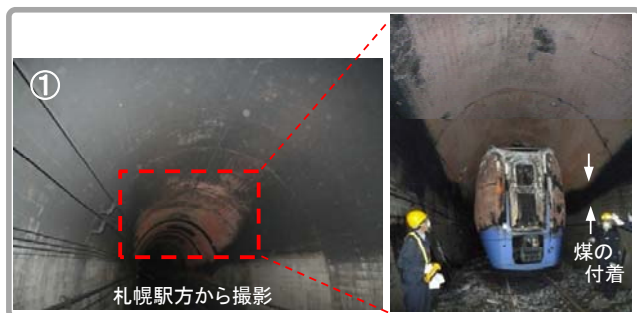
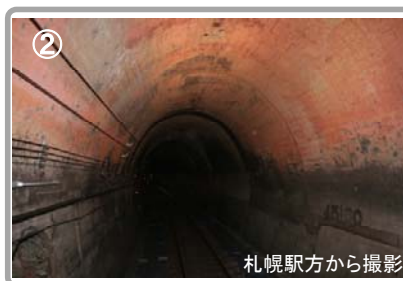
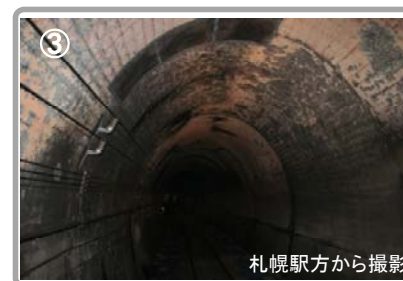
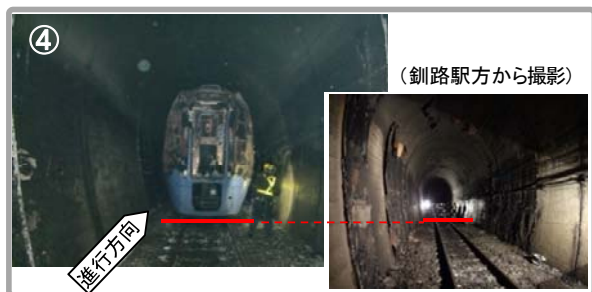
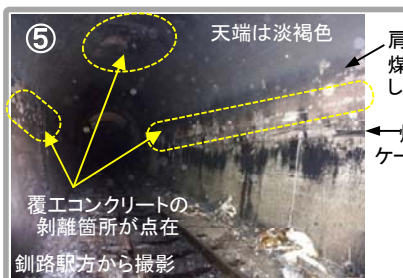
付図8 第1ニニウトンネル列車停止付近の施設の損傷（概要）

- ① 本件列車5両目の停止位置付近である66k930m付近から66k818m付近にかけて、天端付近が赤褐色から淡赤褐色に変色していた。
- ② 66k500m付近から66k944m付近にかけての覆工コンクリー

トには、表面に黒色から濃灰色の煤が付着し、その両坑口側にもやや不明瞭であるが煤の付着が認められた。

- ③ 66k830m付近から66k950m付近にかけての覆工コンクリートには、爆裂^{*5}によると見られるコンクリート表面の剝離が認められた。
- ④ 66k944mの木まくらぎが焼損していた。
- ⑤ 本件列車が停止した箇所付近では、漏水防止工やコンクリート剝離防止工、並びに電力及び通信ケーブル、照明設備及びATS設備の配線が焼損していた。

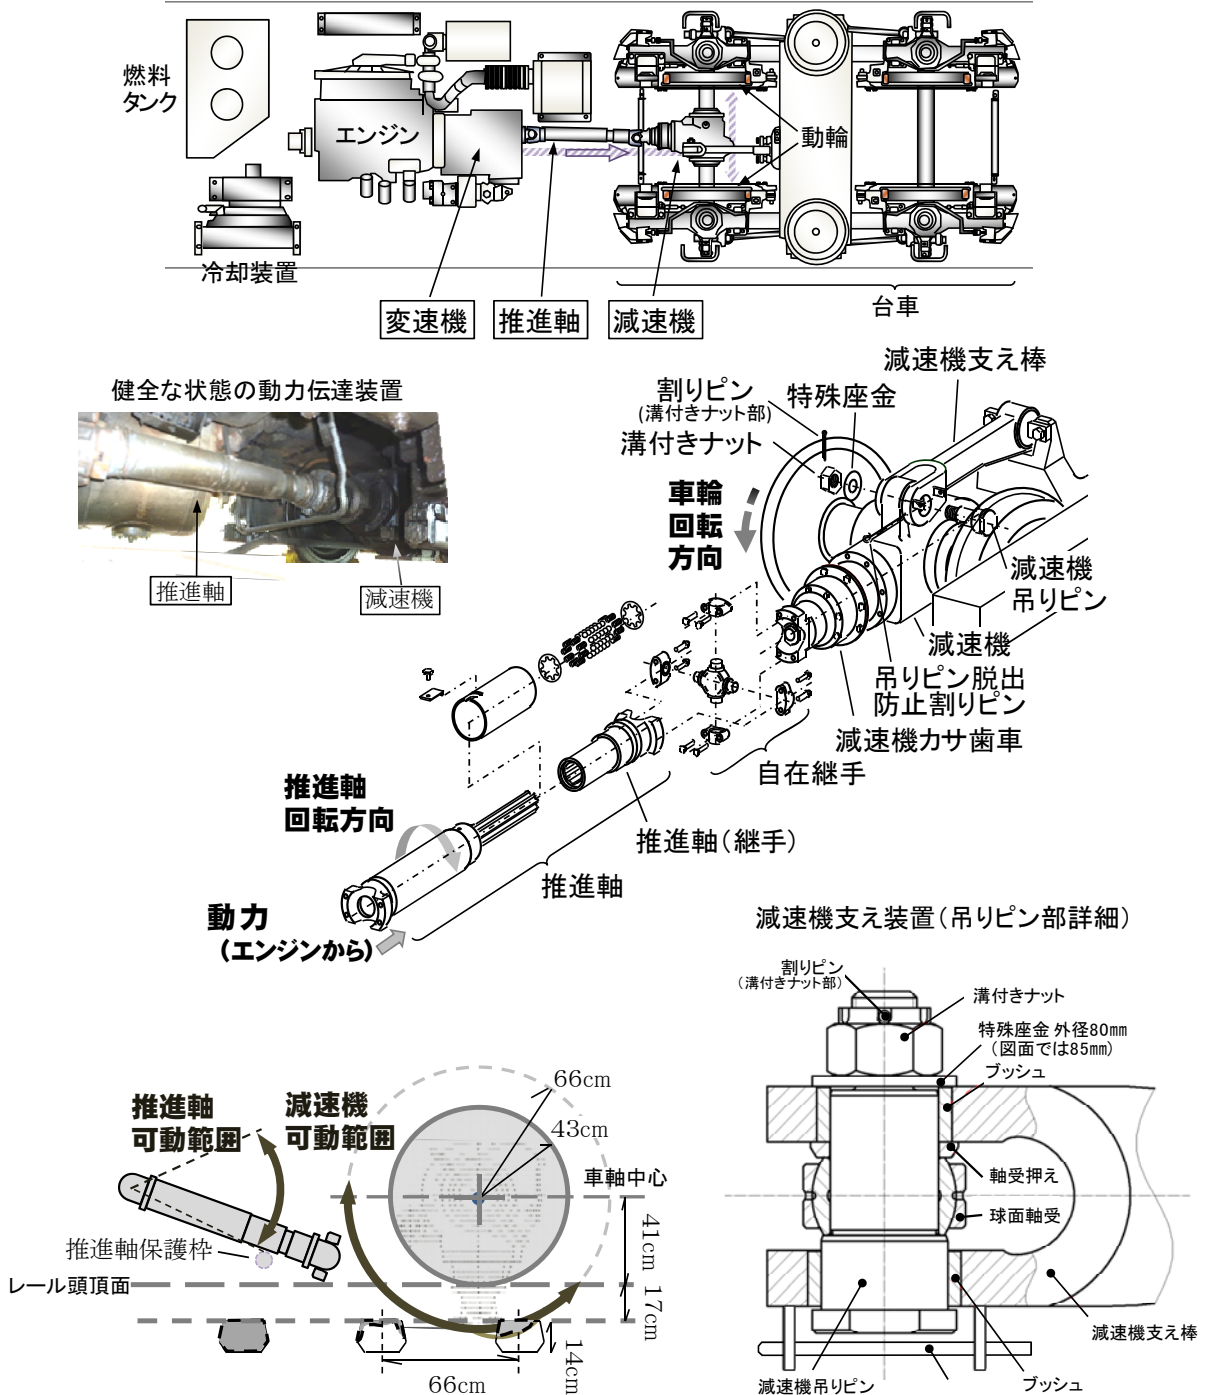
付図9 動力伝達装置の構成

本件列車は全車両が動力車であり、1両あたり2軸（各台車の車体中央側の輪軸）が動軸となっている。各車両には2基のディーゼルエンジンが搭載され、エンジン1基が動軸1軸を駆動しており、エンジンからの動力は、変速機、推進軸及び減速機を介して動軸（動輪）に伝達される。動軸の車軸中央付近に取り付けられた減速機は、車軸（車輪）を駆動する際に発生する反力を受けるため、減速機支え装置によって台車枠に支持されている。

減速機と減速機支え装置は球面軸受け付きのピン（以下、「減速機吊りピン」という。）で結合されている。減速機支え装置の減速機支え棒の二叉部に減速機本体から出た角状の吊り部が入り、これらが減速機吊りピンと特殊座金、溝付きナットで結合されており、溝付きナット部には割りピンが取り付けられている。また、減速機吊りピンの頭部側（吊りピンが抜ける落ちる側）にも割りピン（以下、この割りピンを同社の呼称である「吊りピン脱出防止割りピン」という。）が取り付けられている。

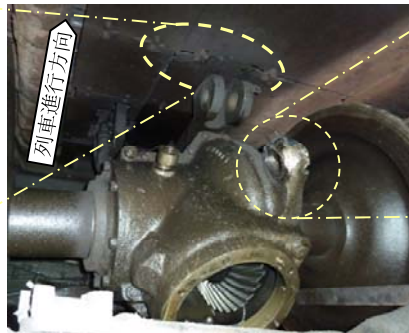
付図 10 動力伝達装置等の損傷（4両目後部）

後台車の動力伝達装置は損壊し、減速機支え装置の吊りピン、推進軸の一部、カサ歯車等が脱落していた。脱落した部品は、列車停止位置の約2km手前から軌道上に散乱していた。残存した推進軸及び台車端にあるブレーキつなぎ棒、車体台枠に取り付けられた推進軸保護枠が曲損し、台車枠横バリ下面には打痕や引っかかれたような傷があった。

車体台枠下面の損傷

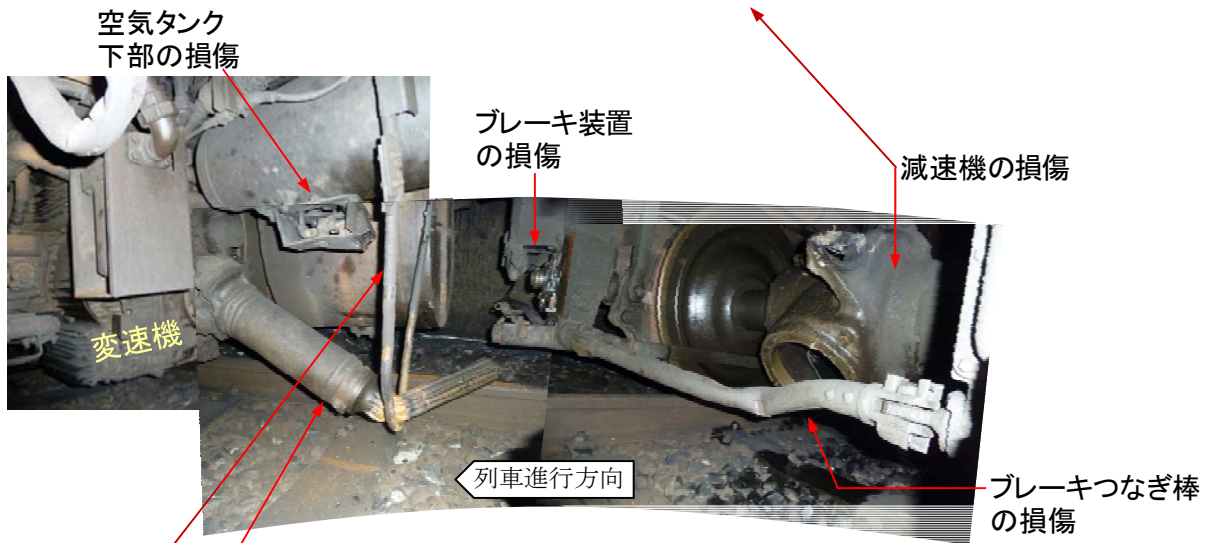
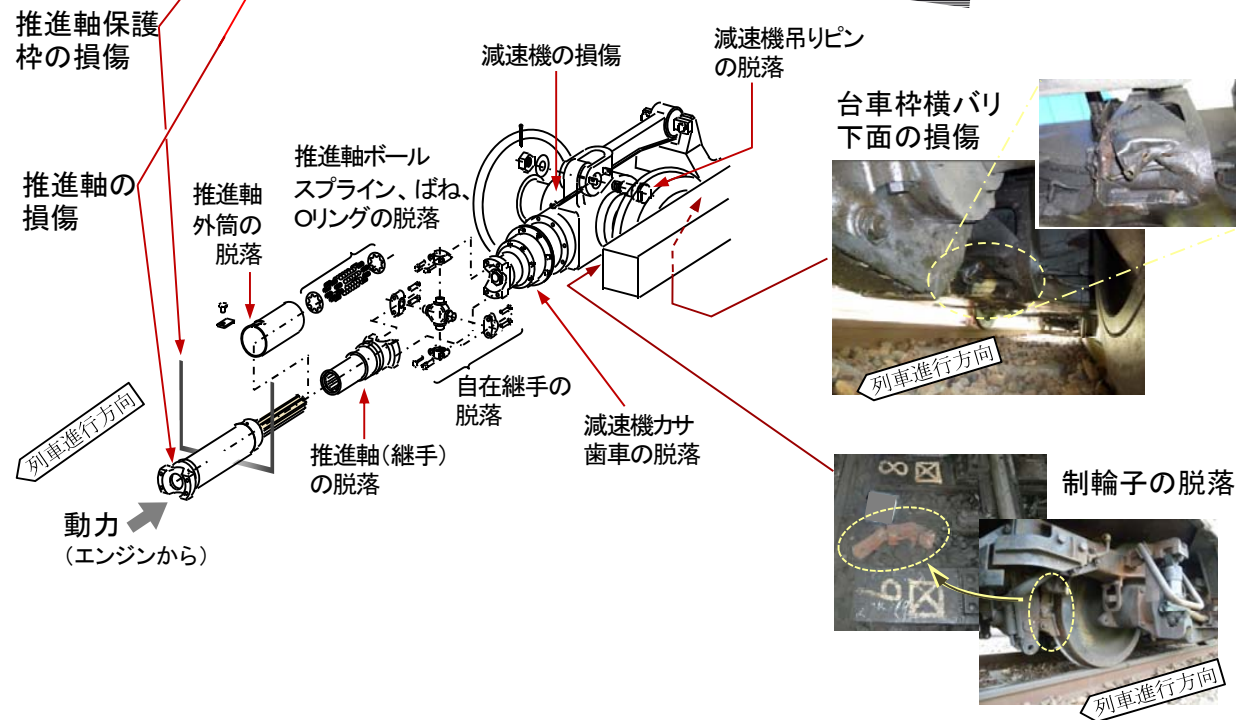
脱落した吊りピンが固定されていた減速機支え棒は、特殊座金との接触面がリング状に深さ約1mm摩耗していた。

減速機吊り部の損傷

であると考えられる。現在、減速機吊りピンが脱落した原因については調査中であるが、類似の構造を用いている車両において、同種の事故の再発を防止するためには、減速機吊りピンの脱落に係る不具合が生じないように、当該箇所の状態をより適切に管理することが望まれる。

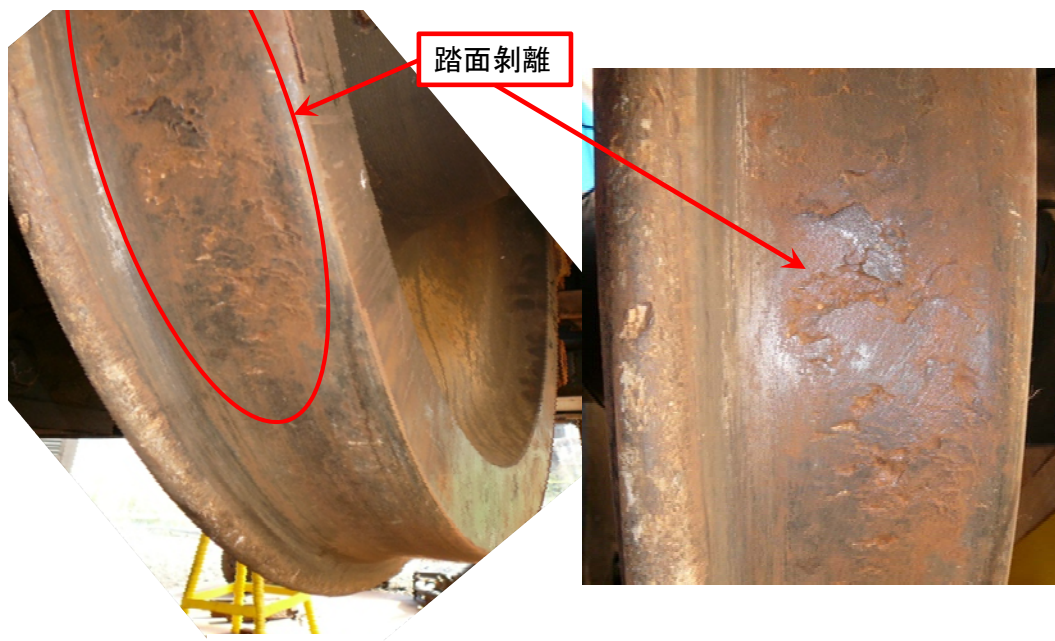
付図 1 1 車輪踏面の損傷

後台車は、前台車の車輪に比べて4輪とも車輪フランジに著しく傷が多く、打痕も認められたほか、第2軸のブレーキ制輪子が脱落していた。また、第1軸左車輪には踏面の剝離が認められた。

4両目後台車第1軸左車輪

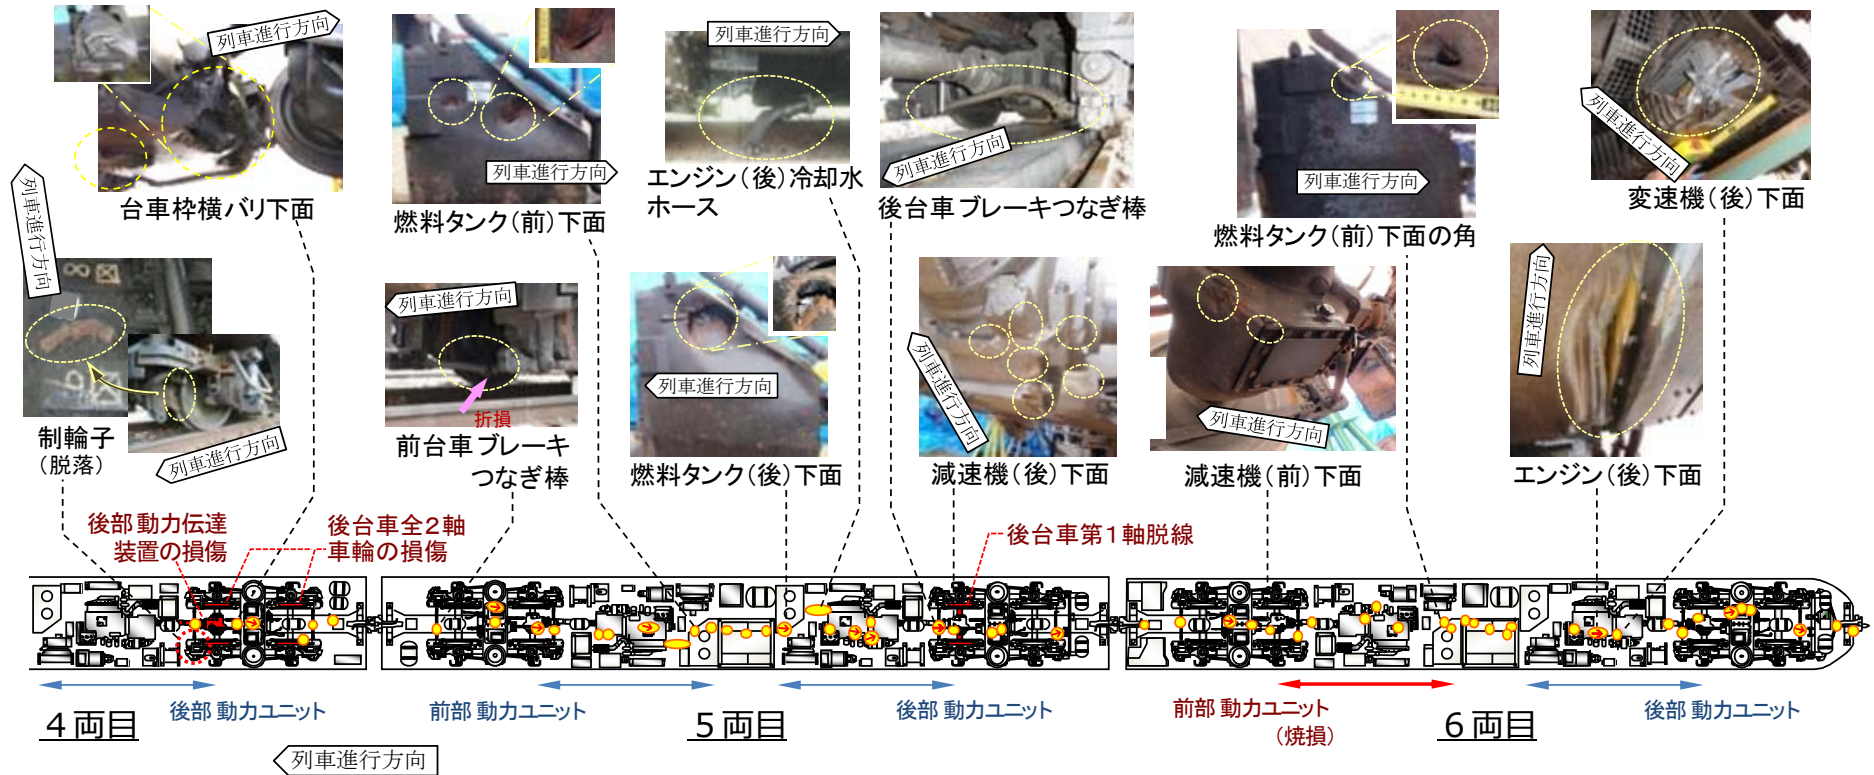
付図1 2 床下機器の損傷（概要）

ブレーキつなぎ棒の曲損や台車枠横バリ、変速機、静止型電源装置、エンジン等の下面に打痕や擦過痕が多く認められた。これらのうちの幾つかには、幅約30mm間隔で平行な線状の傷が認められた。さらに、2個の

5両目と同様にブレーキつなぎ棒の曲損や台車枠横バリ、変速機、静止型電源装置、エンジン等の下面に打痕や擦過痕が多く認められた。これらのうちの幾つかには、幅約30mm間隔で平行な線状の傷が認められた。さらに、前部の燃料タンク下面に穴が開いており、同燃料タンクに燃料（軽油）は残っていないかった。

（注）列車先頭から4両目前部の動力ユニットまでの床下機器には、損傷はない。

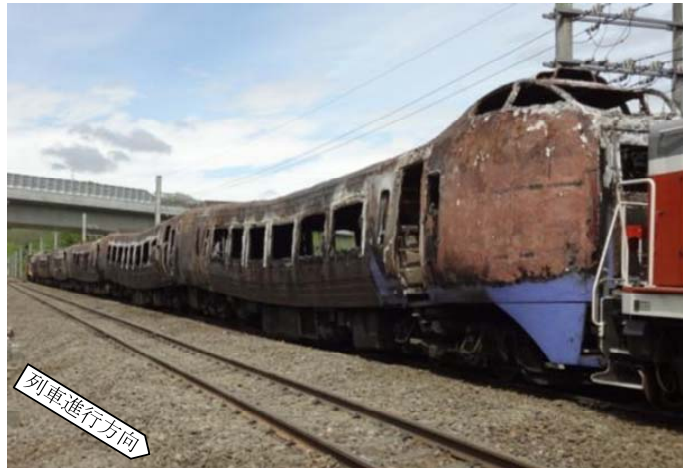
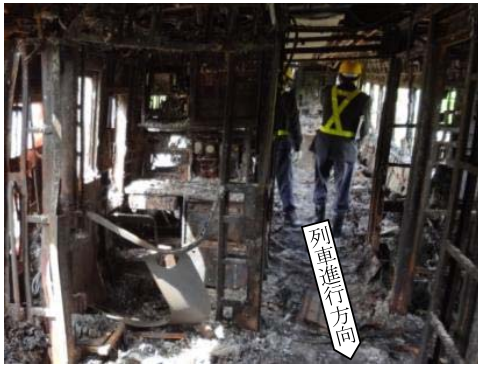
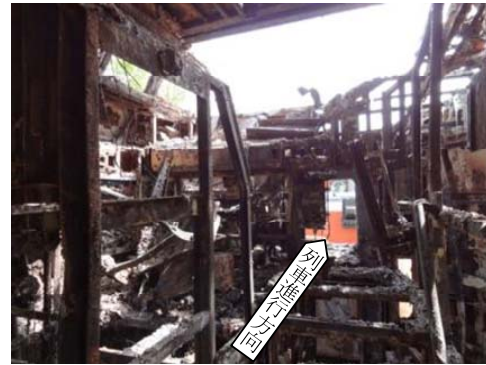
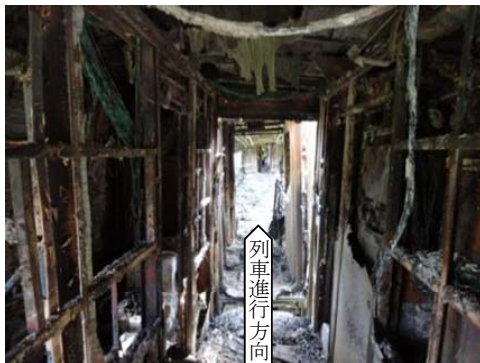
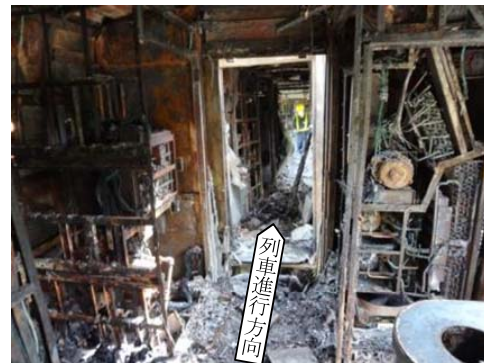
付図 1 3 車両の焼損（概要、その1）

車体及び車内設備は、6両とも焼損した。車両間の貫通扉は戸袋内に収まっている等、全て「開」状態であった。

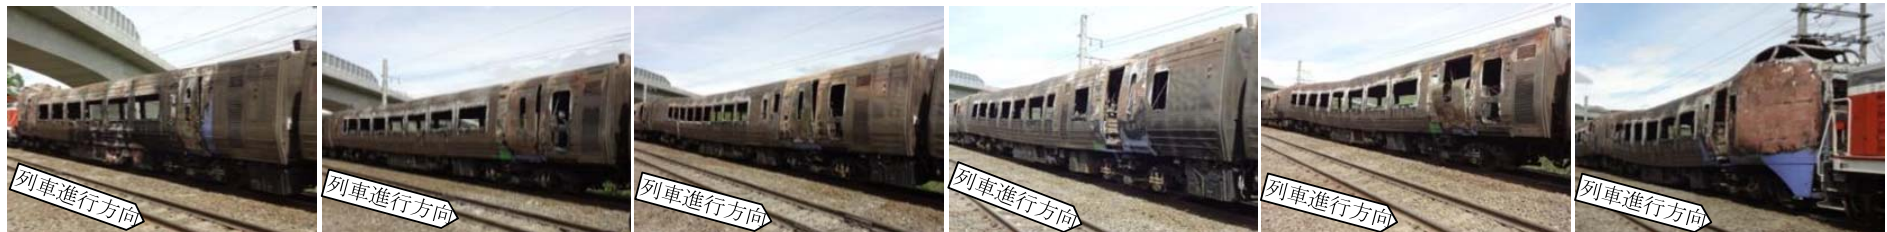
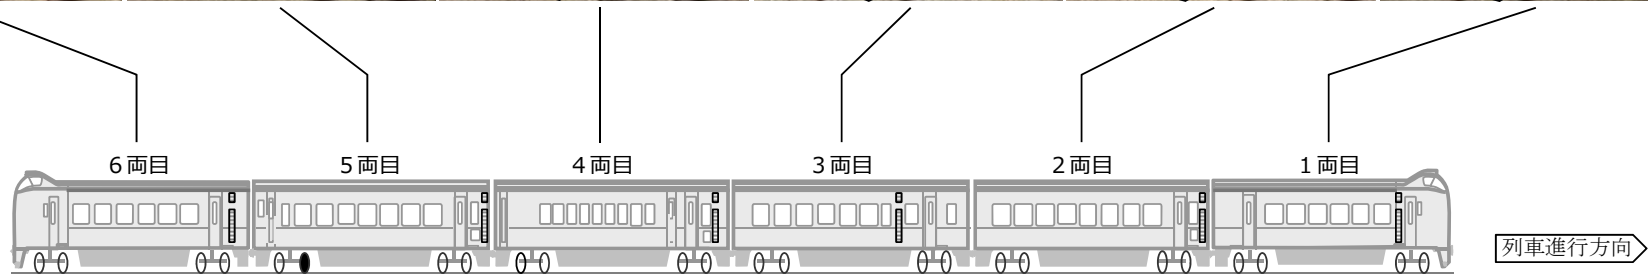
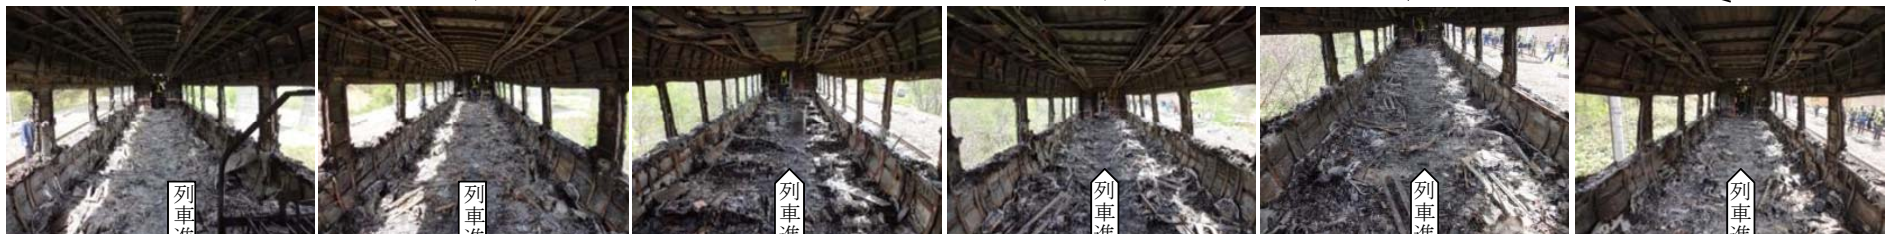
付図13 車両の焼損（概要、その2）

6両目の前部エンジン周辺が焼損しており、特に発電機、過給機、吸排気管、冷却装置等は白～濃褐色に変色し、焼損が著しかった。また、焼損した前部エンジン周辺上の車体側面は、黒く煤けあるいは白色化していた。

後台車第1軸
脱線

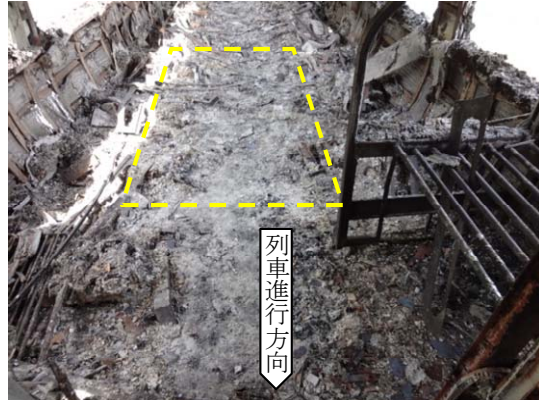
付図 1 5 6両目客室前側 床の焼損 (概要)

(焼損した、6両目前部動力ユニットの付近)

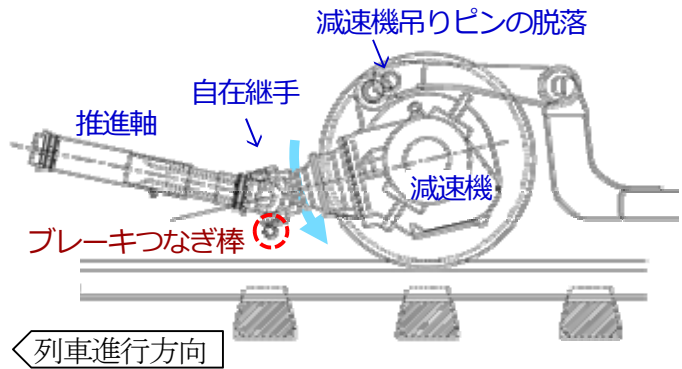
(1) 動力伝達装置の垂下

- ① 4両目後部の減速機を支える吊りピン(68k875m付近で発見)の脱落により、減速機は車軸を中心として前方に回転するように垂下し、推進軸も下方へと傾いて自在継手がブレーキつなぎ棒に接触した。
- ② 回転しながら接触する自在継手によってブレーキつなぎ棒が破損し、自在継手が更に下方へ垂下することにより、自在継手が破損した。
- ③ 自在継手が破損したため、減速機と推進軸が分離し、更に垂下した減速機がまくらぎに激しくぶつかった(69k217m付近)。

- ① 4両目後部の減速機を支える吊りピンの脱落により、減速機が前方に回転するように垂下し、推進軸も下方に傾いて自在継手がブレーキつなぎ棒に接触

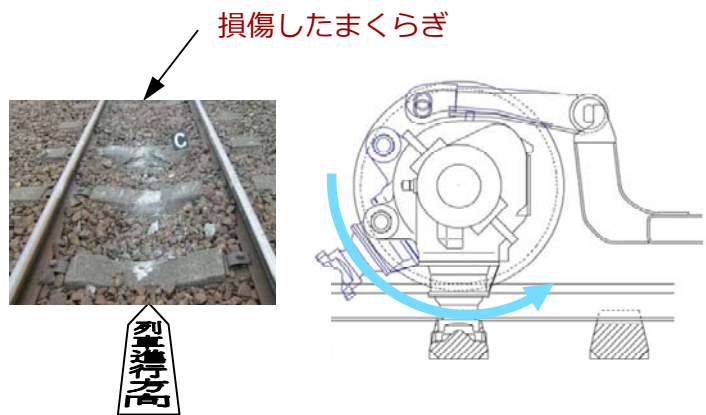
- ② 回転しながら接触する自在継手によってブレーキつなぎ棒が破損し、自在継手が更に下方へ垂下して破損

- ③ 減速機と推進軸が分離し、更に垂下した減速機がまくらぎに衝突

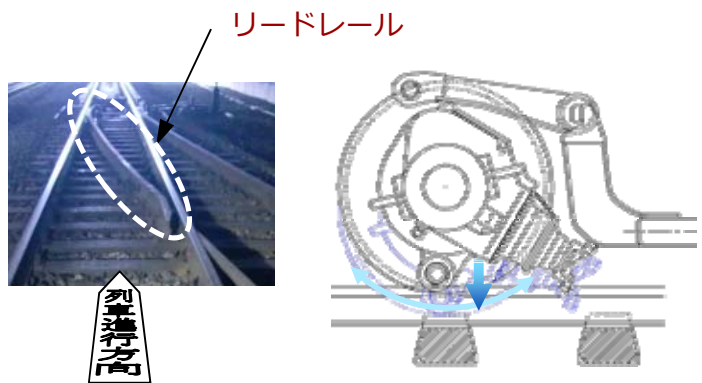
(2) 最初の脱線（4両目後台車）

垂下した減速機の吊り部はレール面より低く、分岐器のリードレールに接触、押し出され、4両目後台車の車輪がレールに乗り上げて脱線

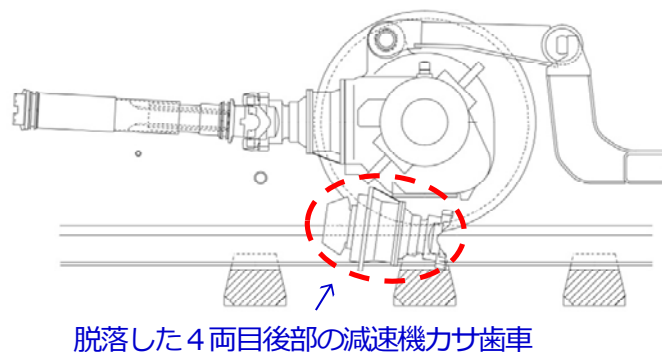
(3) 2度目の脱線（5両目後台車）

本件列車の停止直前に、垂下した減速機のカサ歯車が脱落して5両目後台車に衝突し、67k065m付近で同台車第1軸が脱線した。

減速機が軌道に衝突し続け、カサ歯車が脱落

脱落したカサ歯車が5両目後台車に衝突して同台車第1軸が脱線
