鉄道事故調査の経過報告について

平成26年2月28日
国土交通省 運輸安全委員会

日本貨物鉄道株式会社 函館線列車脱線事故に係る
鉄道事故調査について（経過報告）

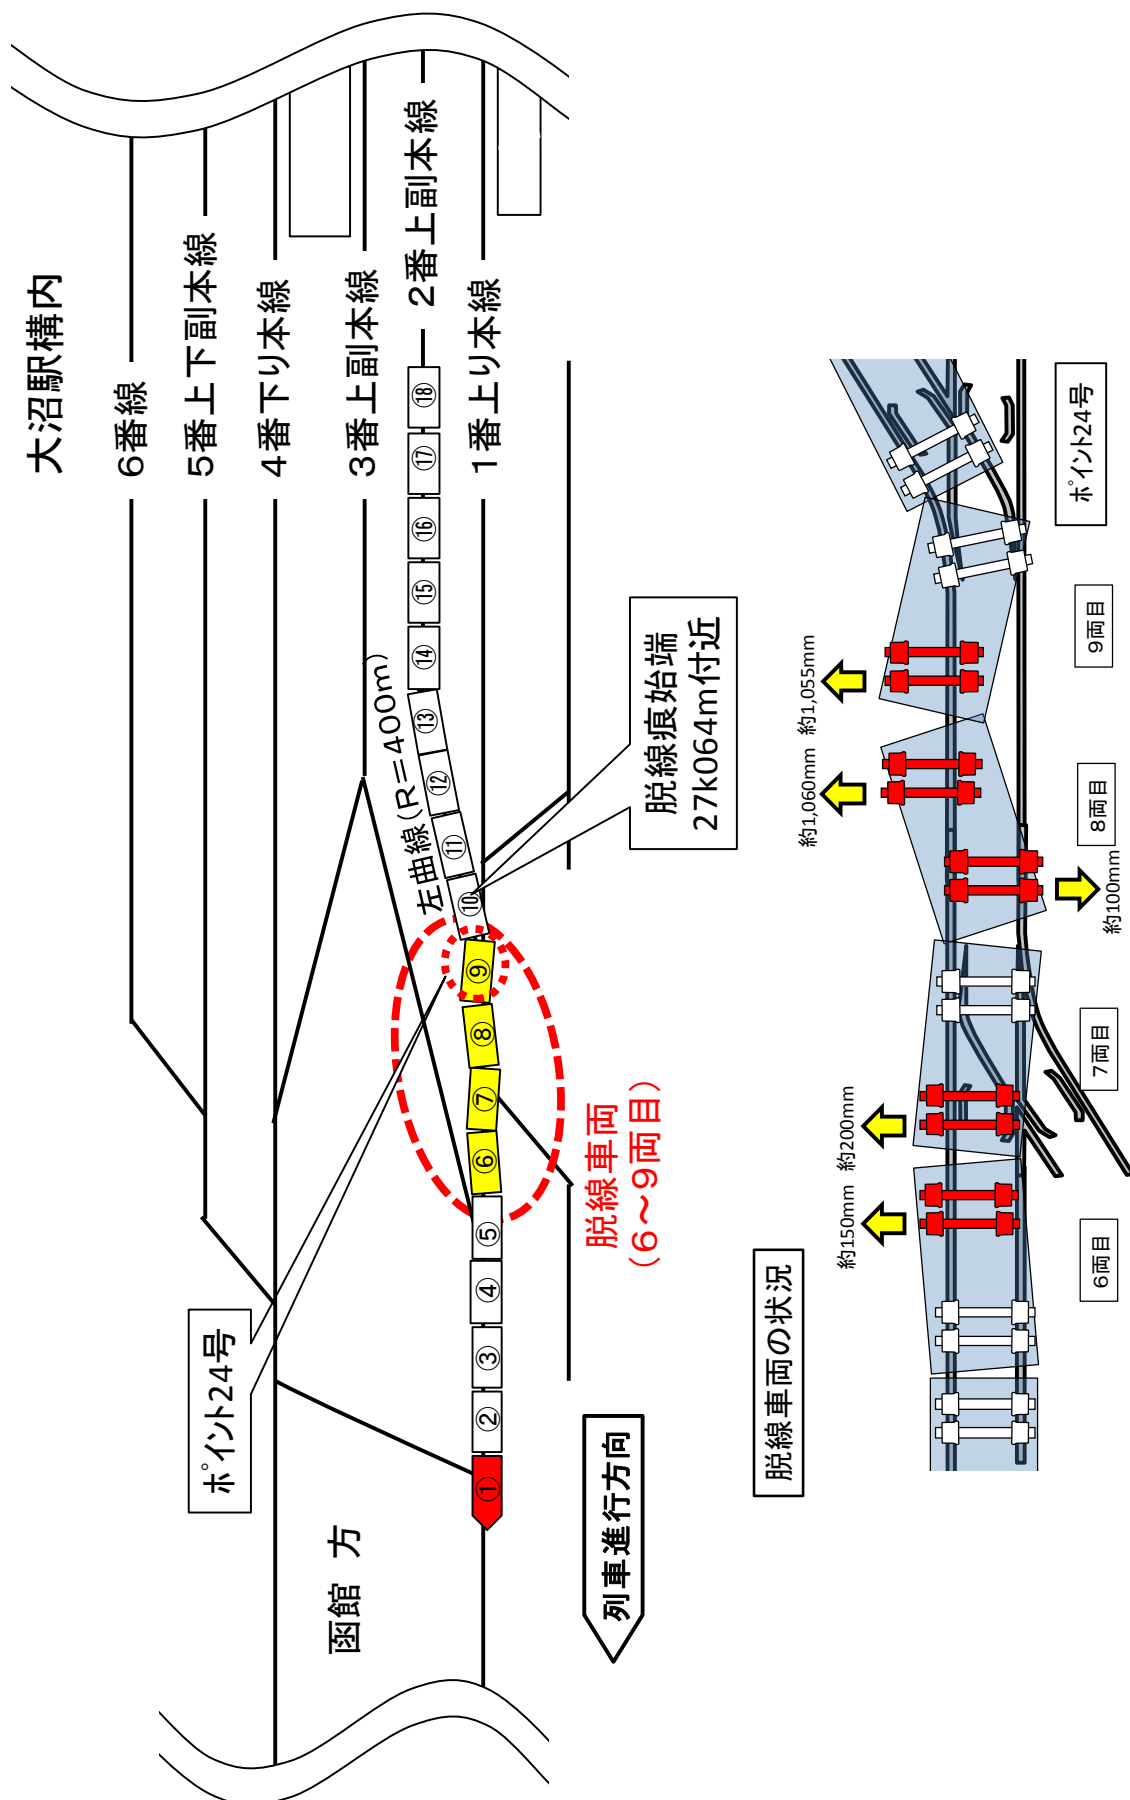
付図4 列車脱線の状況

停止後、運転士が列車から降りて確認したところ、列車は、6両目（車両は機関車を含めて前から数え、前後左右は列車の進行方向を基準とする。）の後台車全2軸、7両目の前台車全2軸、8両目の全4軸及び9両目の前台車全2軸が脱線していた。

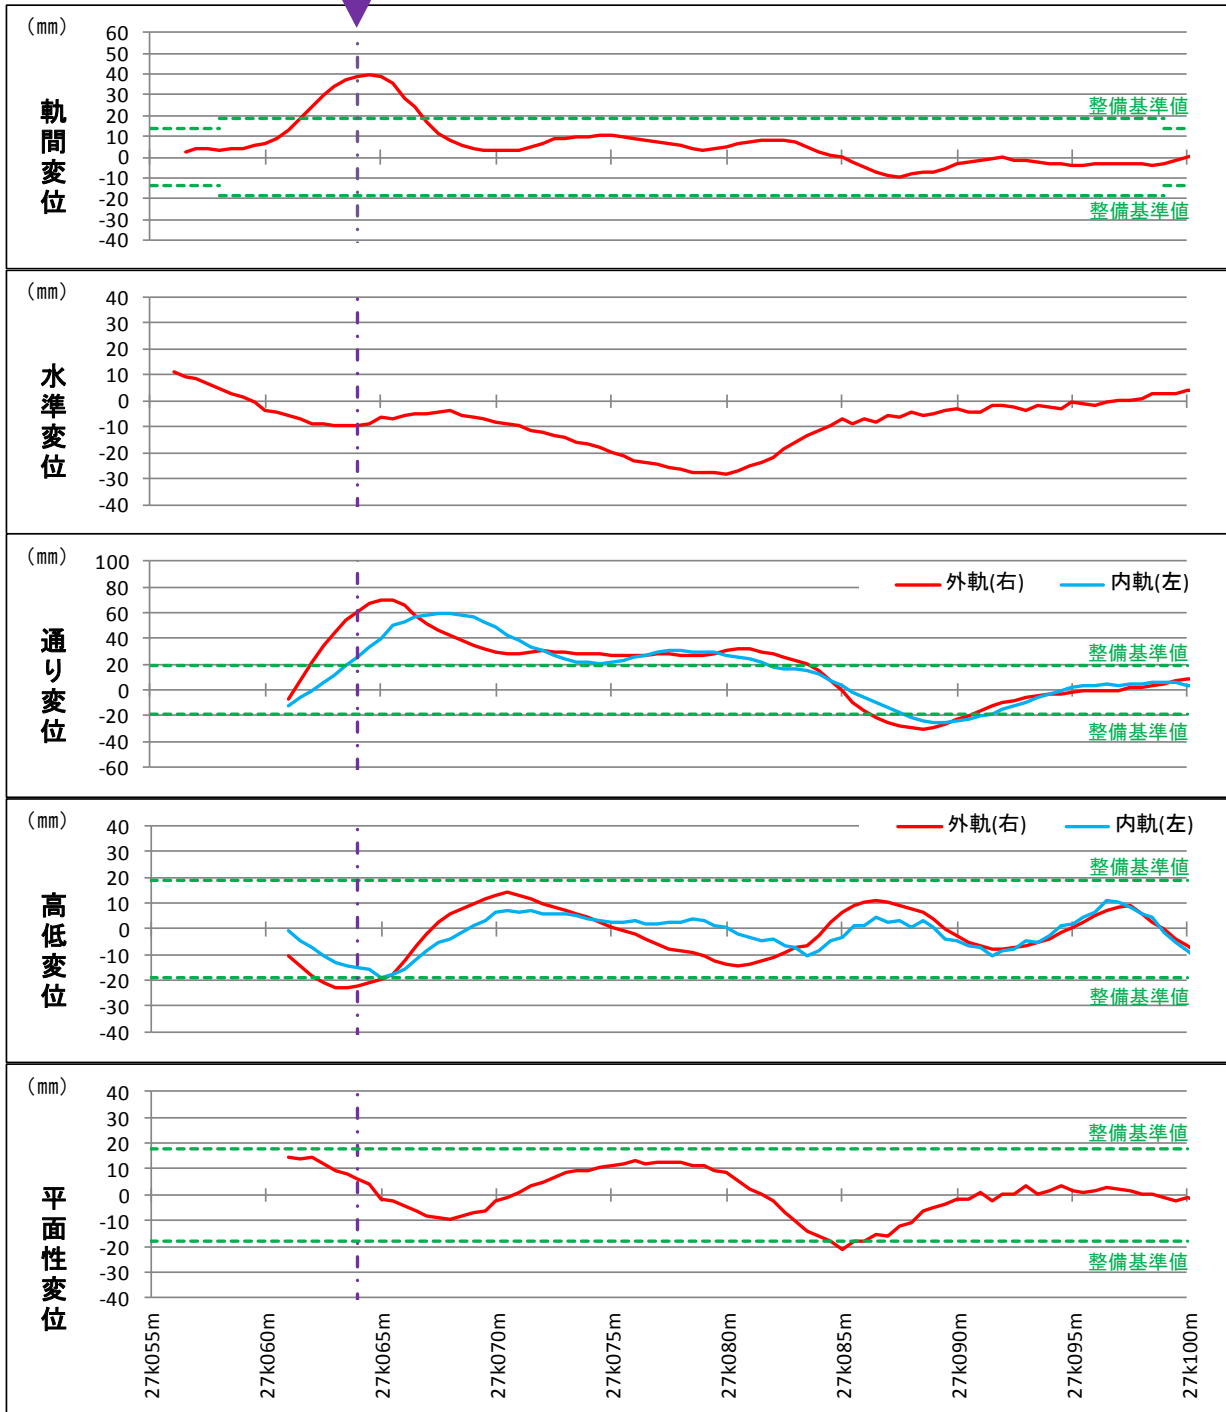
付図5 本事故発生直近の軌道変位測定結果

- ① 軌間変位^{*18}は、27k066.0m～27k061.5mにおいて実施基準に定める整備基準値（静的値）19mmを超過しており、27k064.0mで最大の40mmであった。
- ② 外軌（右レール）の通り変位^{*19}は、27k083.5m～27k062.0mまでの区間において、整備基準値（静的値）19mmを超過しており、27k065.0mで最大の70mmであった。また、通りの測定値は27k070.0m～27k065.5mまでの区間で曲線半径を小さくする方向に変化していた。
- ③ 外軌（右レール）の高低変位^{*20}は、27k065.0m～27k062.5mまでの区間において、整備基準値（静的値）19mmを超えており、27k063.0mで最大-23mmであった。
- ④ 水準変位^{*21}は、27k087.0m～27k070.0mまでの区間において、-6mm～-28mmであった。この区間は設定カントが10mmの半径400mの左円曲線部であるが、内軌が外軌に比べて高い状態（以下「逆カント」という。）であった。その後の緩和曲線においては、27k068.0mで-4mmとなった後、再び内軌が高くなる側に変化して、27k063.5mでは-10mmであり、中継レールの区間も同様に逆カントであった。
- ⑤ 5m平面性変位^{*22}は、本事故発生現場付近で整備基準値（静的値）18mmを超えるものはなかった。

- ① 通り変位は整備基準値を大きく超過して、27k065.0mにおいて最大の70mmであり、かつ、27k070.0m～27k065.5mまでの区間で曲線半径を小さくする方向に変化していたこと、
- ② 水準変位は内軌が外軌よりも高い逆カントであったこと、
- ③ 軌間変位は、整備基準値を大きく超過して27k064.0mで最大40mmであったこと

から、この付近では列車の走行時には外軌側への横圧が増大し、軌間が拡大しやすい状態であったものと考えられる。

本事故の発生には、軌道変位が整備基準値を大幅に超過していたにもかかわらず、整備が行われていなかったことが大きく関係している。よって、JR北海道は、同種の事故の再発を防止するため、軌道に関する検査データを正確に記録、管理し、それに基づいた整備を確実に実施すべきである。

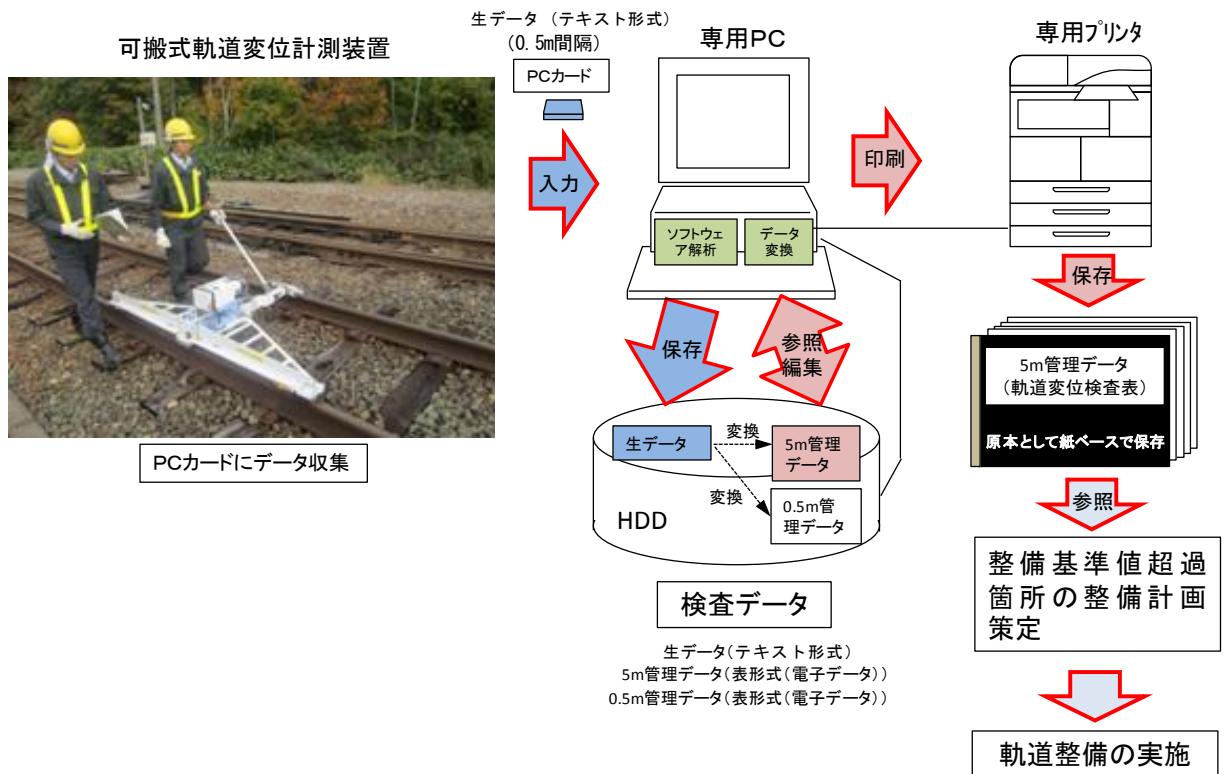
付図7 大沼保線管理室における2番副本線の軌道変位検査の流れ

軌道変位検査の記録について、高速軌道検測車による検査結果は、測定を実施した請負会社によって記憶媒体に保存された上で、保線課、函館保線所及び大沼保線管理室に送付される。一方、可搬式軌道変位計測装置による検査結果は、大沼保線管理室の専用P Cに記録されることとなっており、保線課や他の現場からは確認することはできない。なお、専用P C内の生データについては、可搬式軌道変位計測装置による軌道変位検査を行うたびに、新たな生データを既存の生データに上書きしているとのことである。また、5 m管理データは次回検査までは保存され、0.5 m管理データは保存に関する取決めがないとのことである。

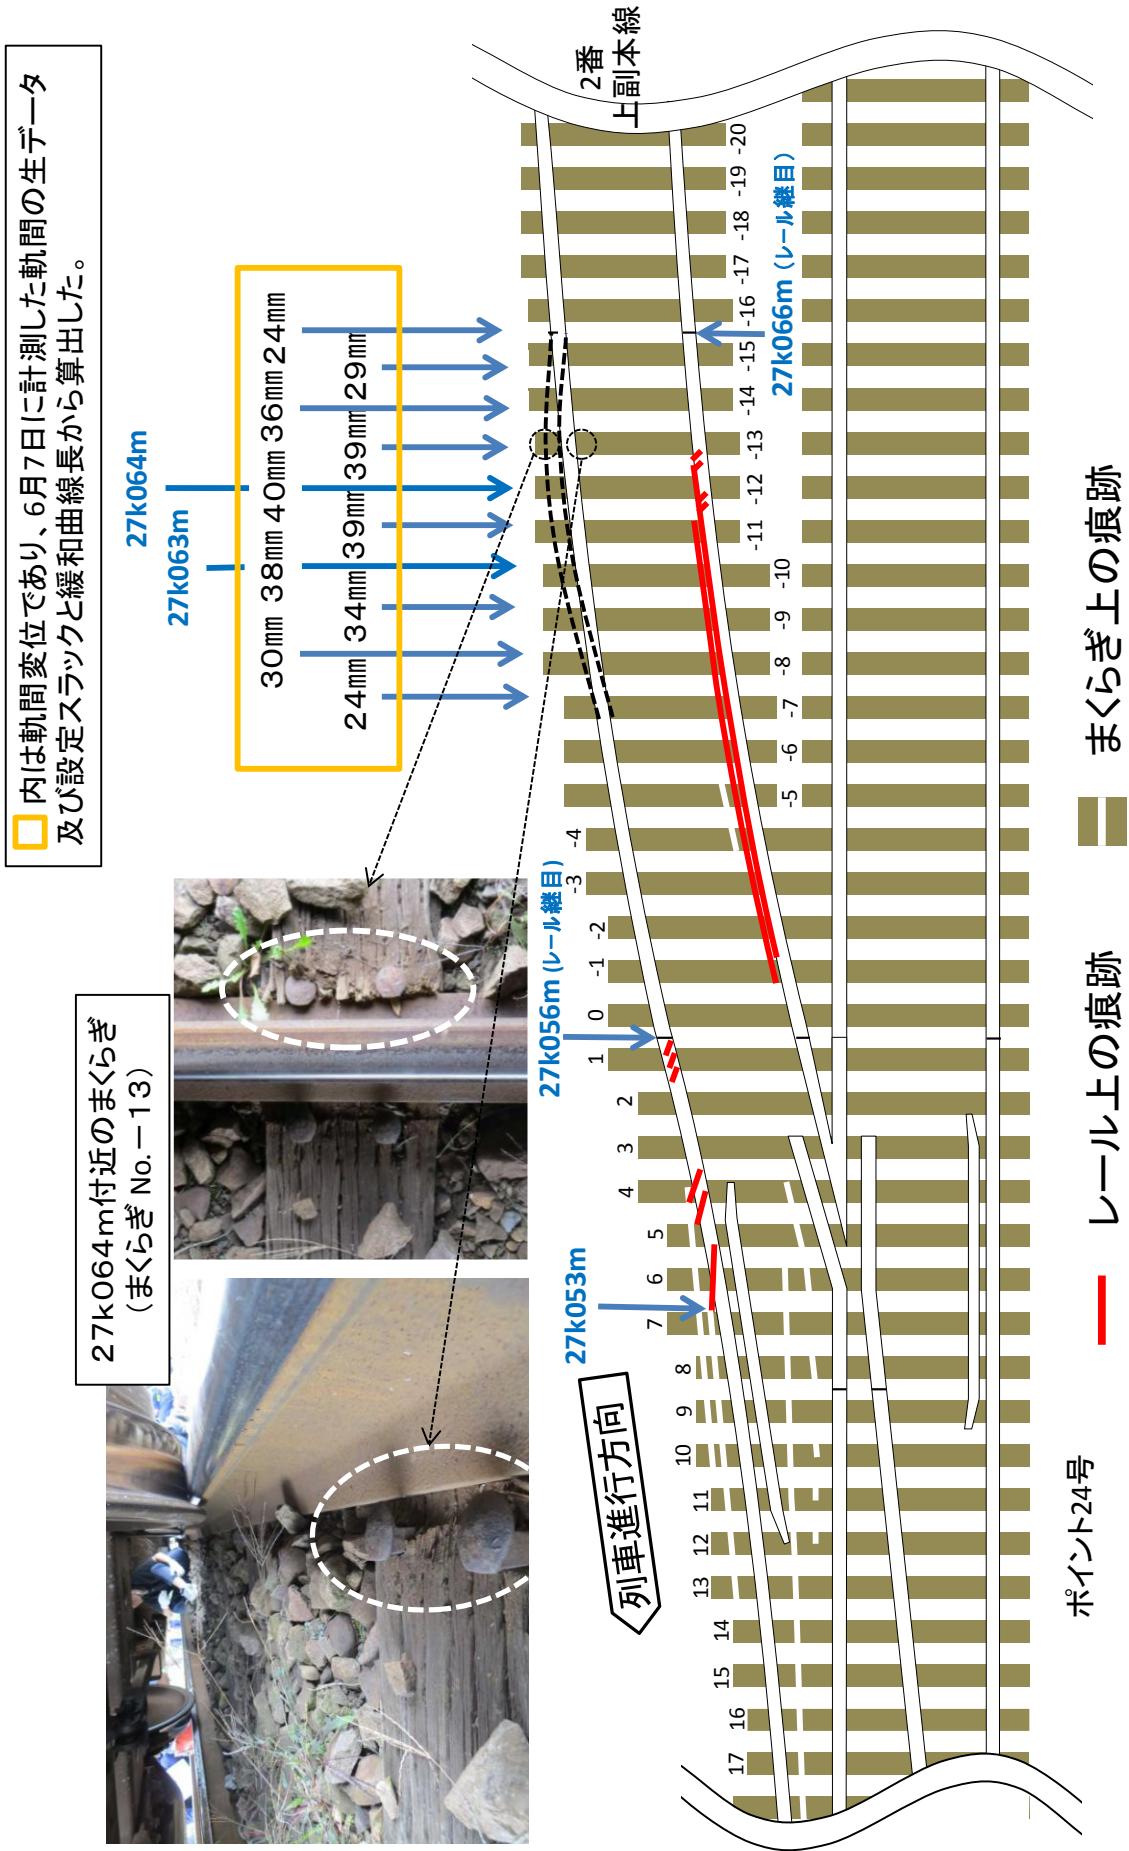
付図9 線路上の痕跡等

- (1) 27k064m～27k056m付近（まくらぎNo.－13～まくらぎNo.0）まで、左レール右側面部に、車輪が落輪した際に付いたと見られる線状の傷と車輪側面部が接触した際に付いたと見られる擦過痕が約8m続いており、この傷の始端である27k064m付近が、脱線によるレール上の痕跡の始端であった。この擦過痕は、ポイント24号の継目部（27k056m）付近で途切れ、まくらぎNo.4上の車輪フランジ^{*27}によるものと見られる傷に続いていた。
- (2) 右レールについては、左レール右側面部の擦過痕が途切れた27k056m付近から27k053m付近の間に、車輪が乗り上がった際に付いたと見られる軌間内側から外側へと続く複数の線状の傷が認められた。また、その先の軌間内及び右側のまくらぎ上に、車輪フランジによるものと見られる傷が複数続いていた。なお、ポイント24号の分岐線側の右レール頭頂面の痕跡（27k053m付近）から前方には、右レール頭頂面に右車輪によるものと見られる痕跡はなかった。
- (3) ポイント24号のレール上及び軌間内に、複数の車輪フランジによるものと思われる線状の傷が認められた。
- (4) 本事故現場付近では、犬くぎの抜き上がり、レールのまくらぎへの食い込み、レールの横移動とそれによると見られる犬くぎとの離れが認められ

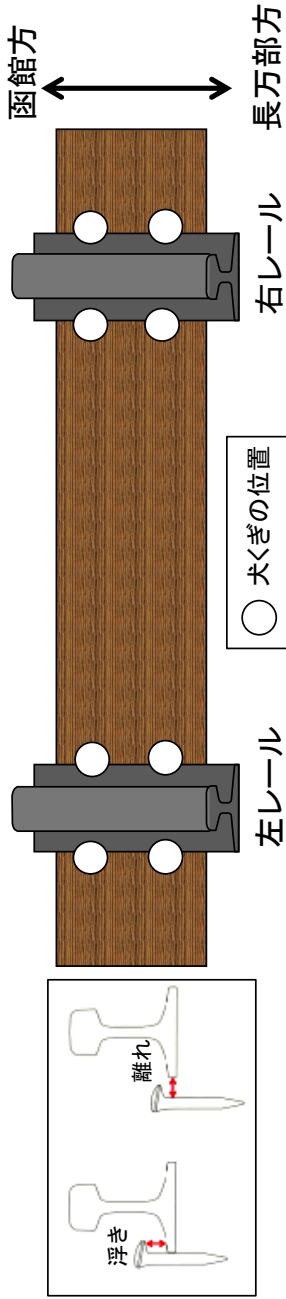
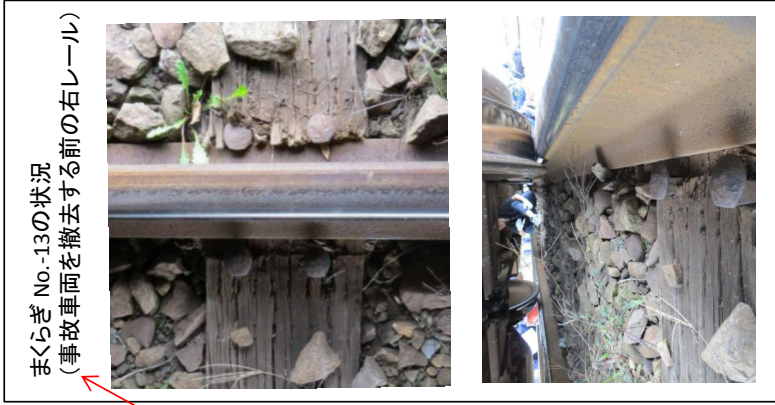
付図10 事故後の犬くぎの抜き上がり量とレールからの離れ

27k064m付近のまくらぎNo.13において、左右レールの軌間内外の犬くぎのレールからの離れは15mm程度であった。一方、この箇所の犬くぎの抜き上がり量は、左レールでは軌間内側で最大10mm、右レールでは軌間内側で最大5mmであった。

27k064m付近より前方の軌間内においては、右レールの軌間内側に数mmの離れが生じており、かつ左レールの軌間内側で15mm前後の犬くぎの抜き上がり量が確認された。軌間内側の犬くぎの抜き上がり量は、左レールではまくらぎNo.6で最大の25mm、右レールではまくらぎNo.4で最大の16mmであった。

犬くぎとレールの離れは、左レールではまくらぎNo.6の軌間内側で最大25mm、右レールではまくらぎNo.10の軌間内側並びにまくらぎNo.11の軌間内側及び軌間外側で最大20mmであった。

ただし、これらの数値には、脱線の影響が含まれている可能性がある。
(付図9 線路上の痕跡等、付図10 事故後の犬くぎの抜き上がり量とレールからの離れ 参照)

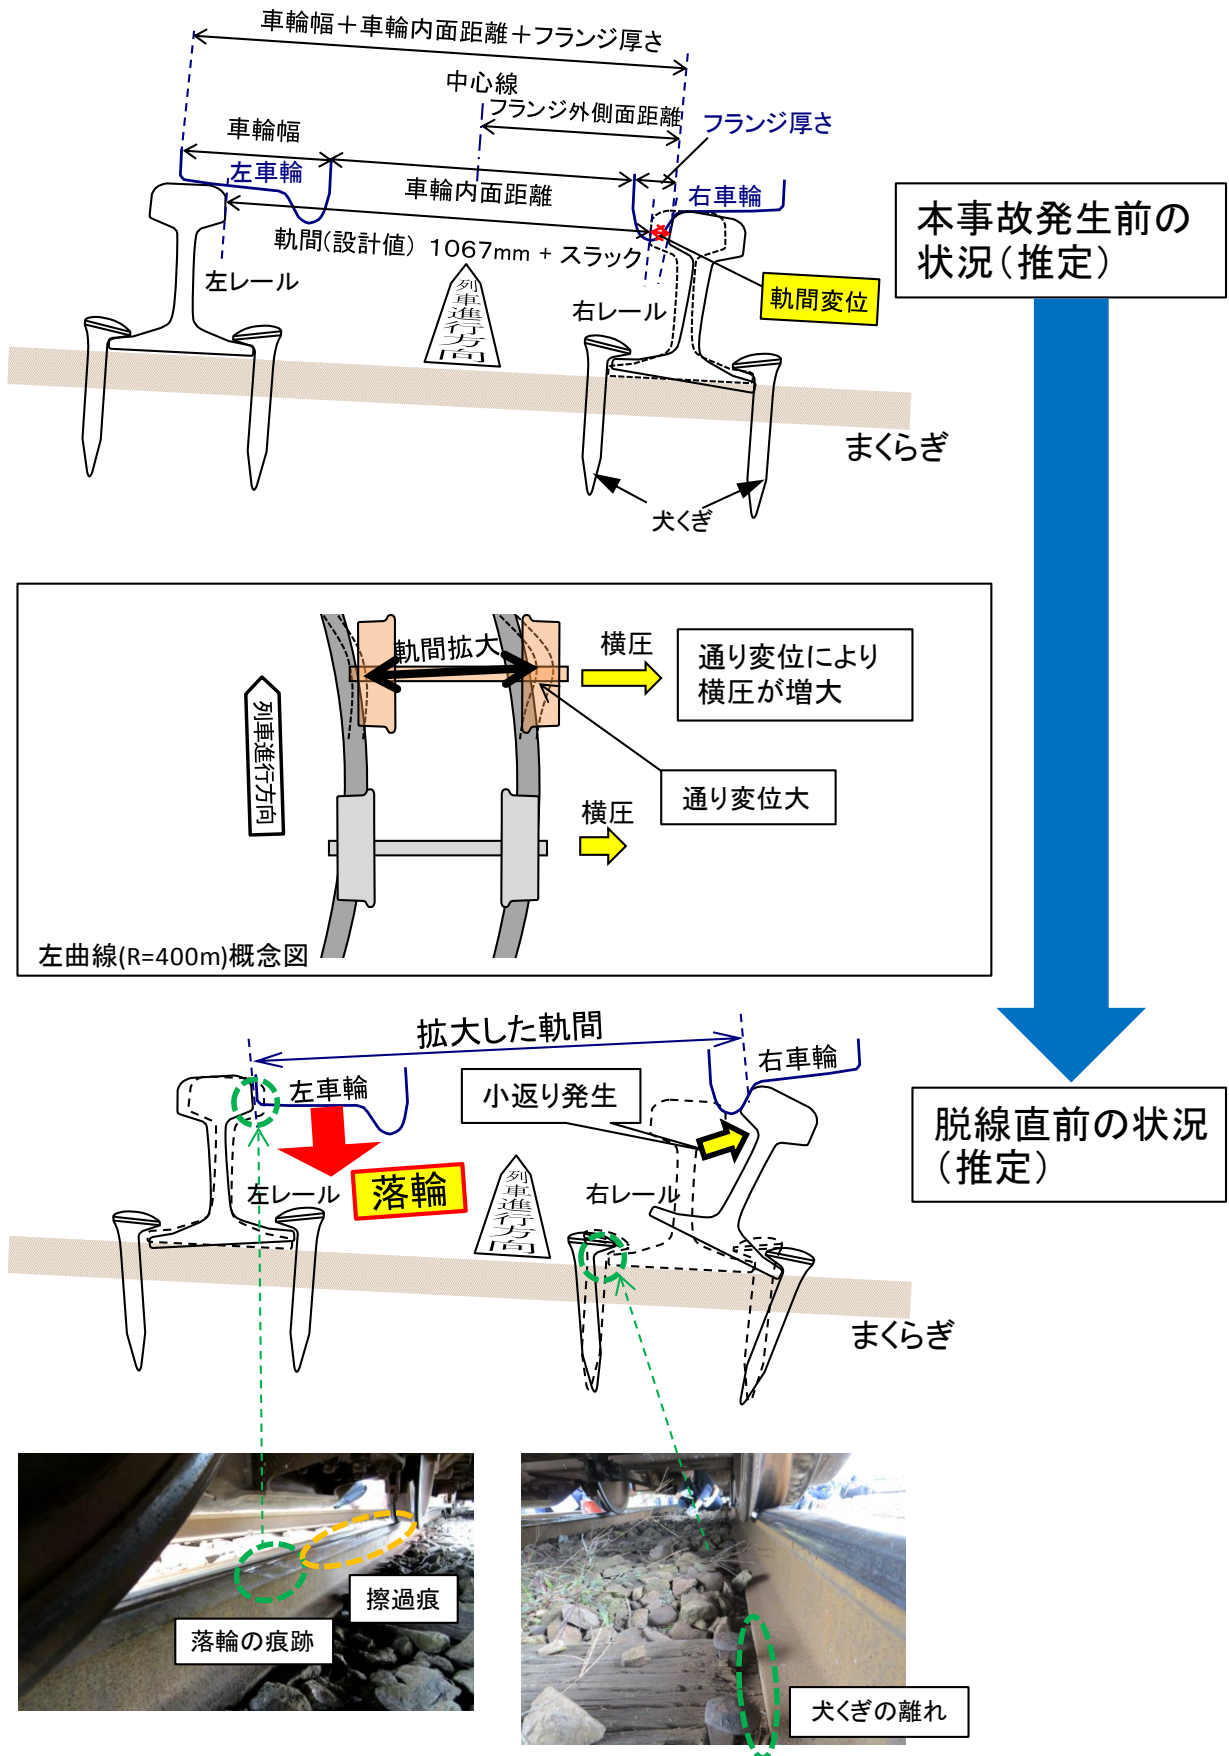
付図 1 1 脱線の過程について

から、本件列車が事故現場付近を通過中に発生した著大な横圧により軌間が拡大するとともにレールに小返りが発生し、6両目後台車の左側車輪が軌間内に脱線したものと考えられる。

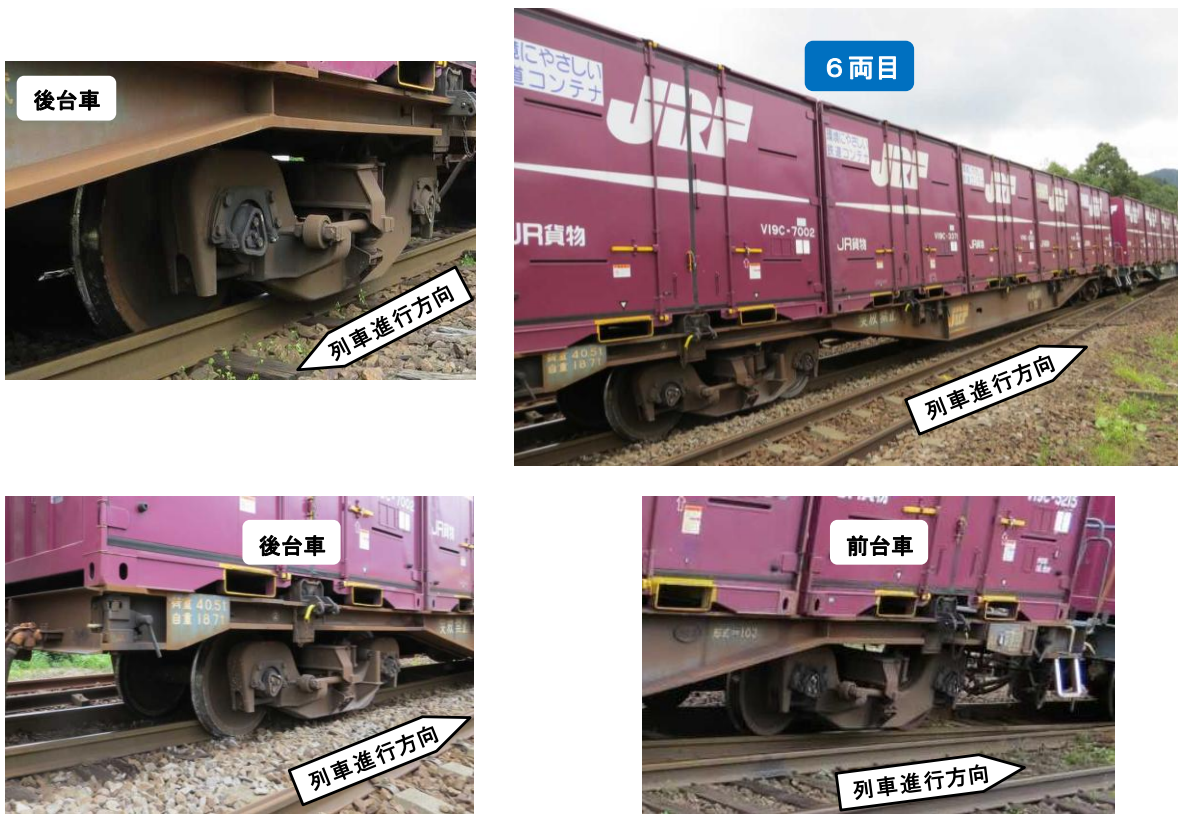
写真1 脱線の状況（6両目）

脱線したのは、6両目貨車(コキ103-217)の後台車全2軸、7両目貨車(コキ102-537)の前台車全2軸、8両目貨車(コキ102-538)の全4軸と9両目貨車(コキ103-218)の前台車全2軸であった。脱線した貨車の主要諸元は以下に示すとおりである。

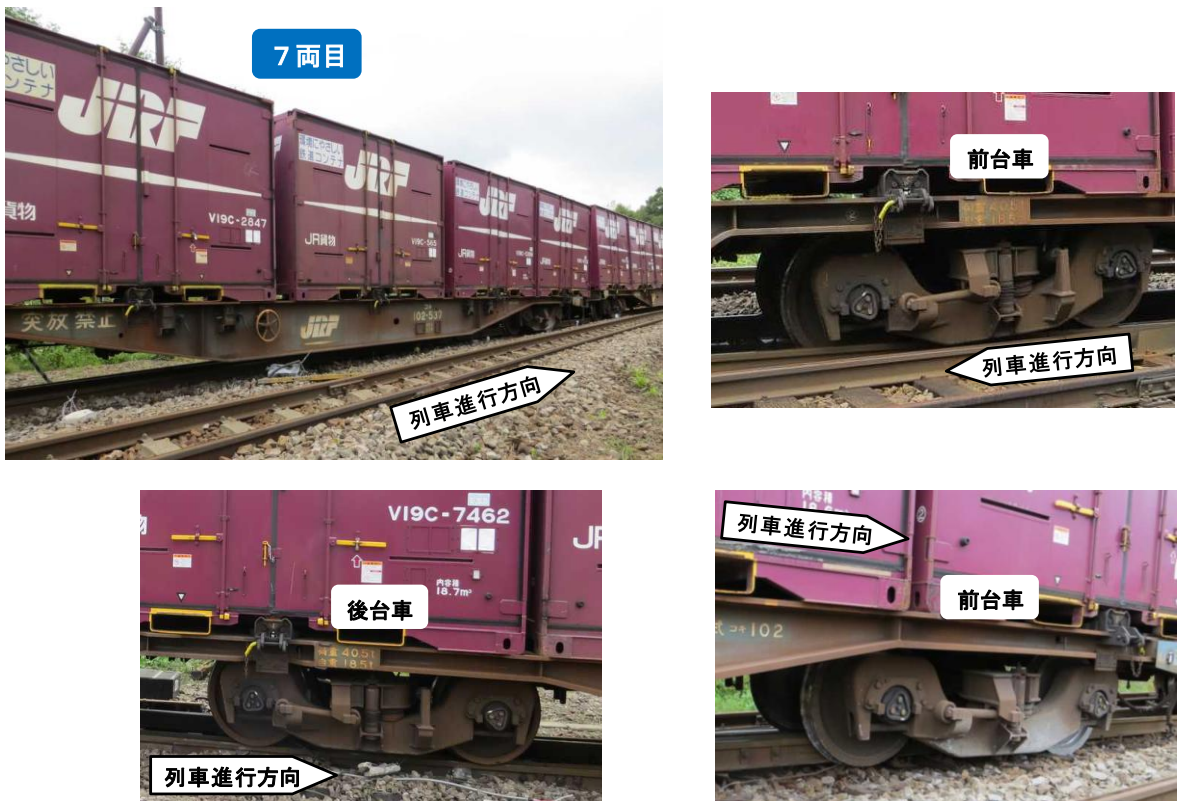
写真2 脱線の状況（7両目）

本事故後、脱線した貨車の空気配管について確認したところ、6両目、7両目、9両目のSRタンク下部のドレン管部分が曲損していた。また、6両目と7両目の連結部のMR管接続部が外れていた。

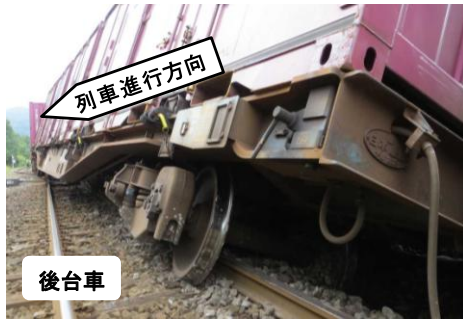
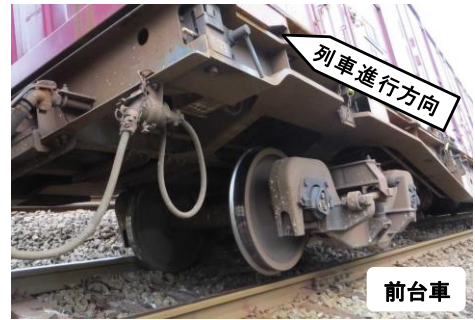
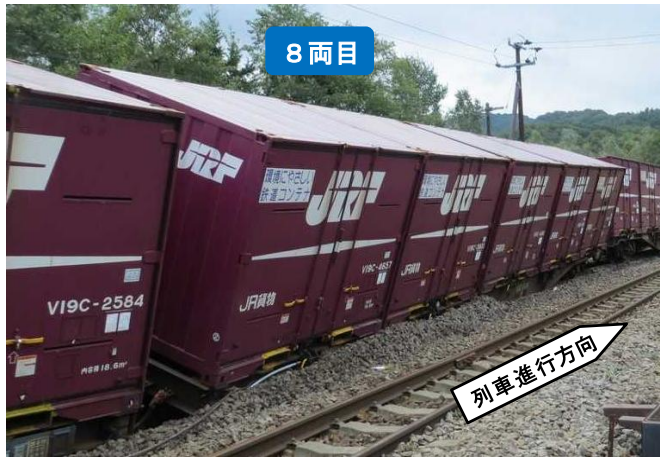
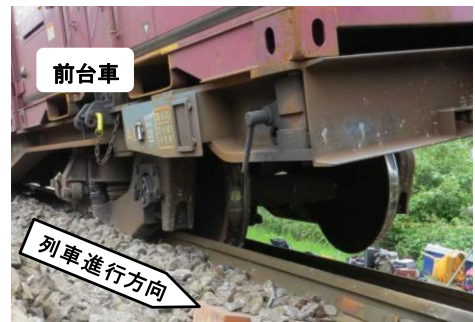
写真3 脱線の状況 (8両目)

本事故後、脱線した貨車の自連中心高さ^{*29}及び端梁高さ^{*30}を現地において測定したところ、7両目前方右側と9両目前方左側において、JR貨物が定める管理値を十数mm程度超過していた。また、8両目及び9両目の右側側ばり下部に擦過痕が認められた。

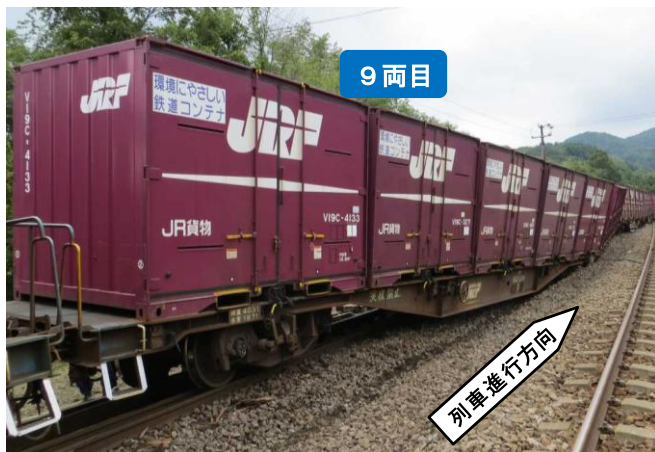
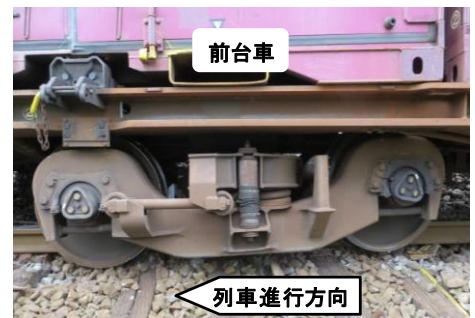
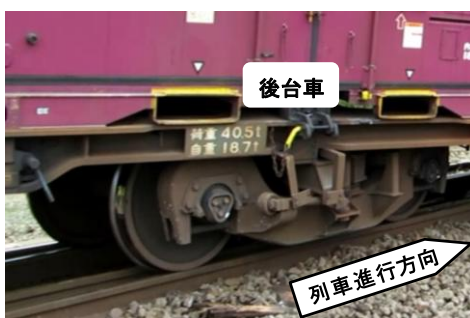
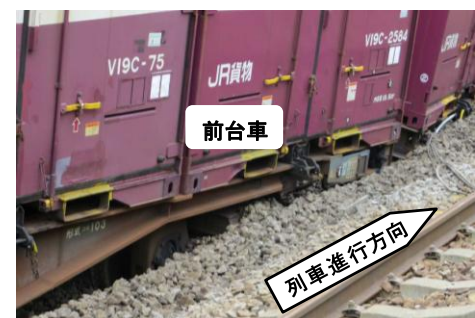
写真4 脱線の状況 (9両目)

8両目連結器に対して、9両目連結器が約200mm上方向にずれていた。

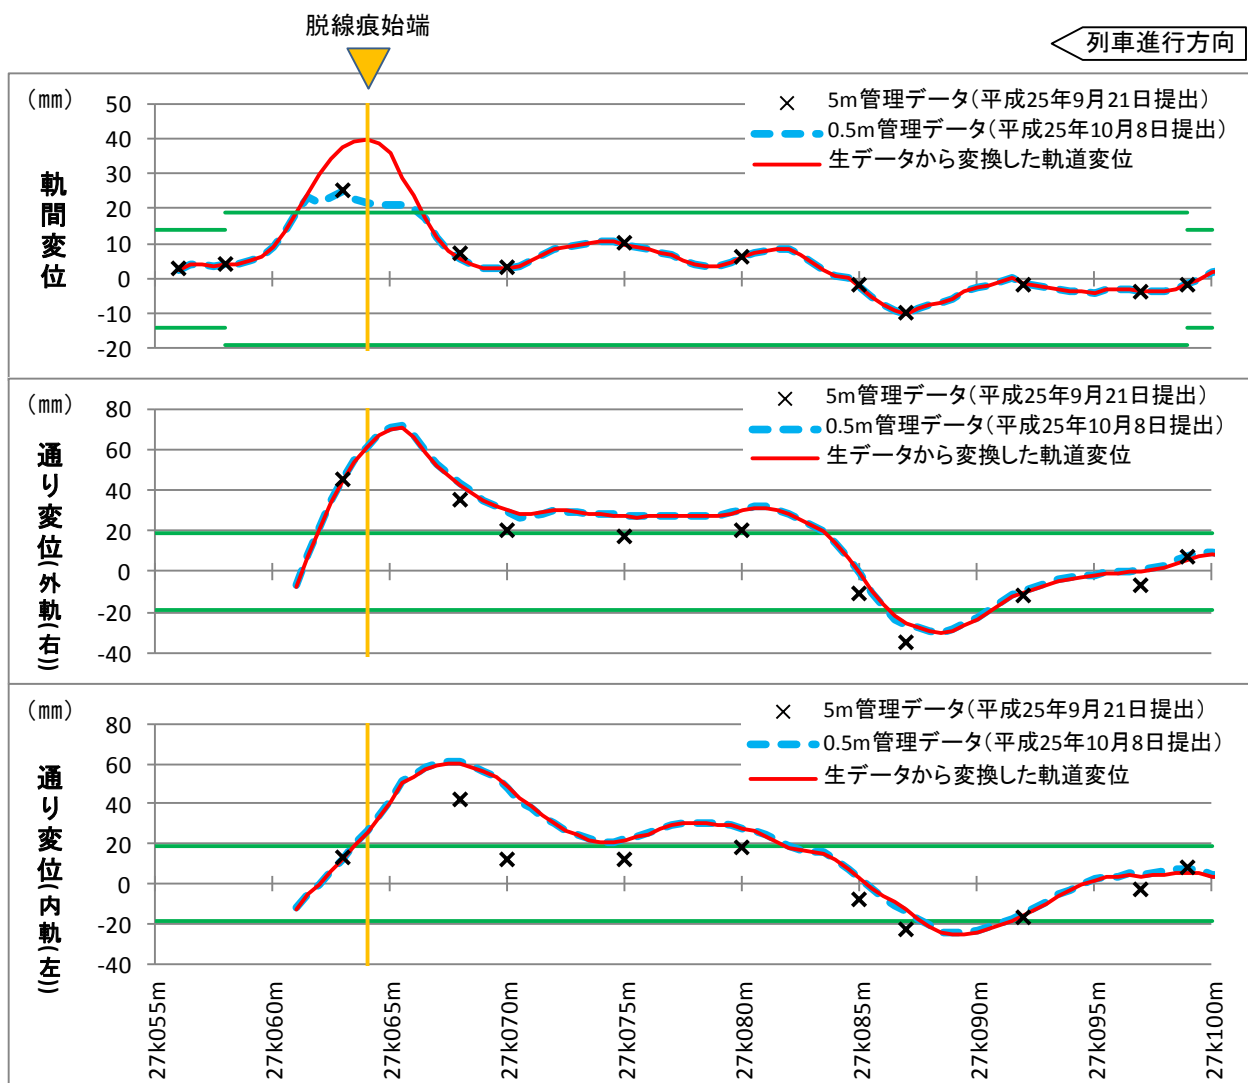
当初提出された軌道変位と生データから変換した軌道変位の関係

平成25年6月7日に実施された事故現場付近の軌道変位の検査結果について、JR北海道から当初提出された軌道変位と生データから変換した軌道変位を比較したところ、5m管理データ及び0.5m管理データに改ざんが認められた。

データの改ざんが認められた項目は、5m管理データについては軌間変位及び通り変位（左右）で、0.5m管理データについては軌間変位である。
