鉄道人身障害事故調査の経過報告について

令和2年2月27日
国土交通省 運輸安全委員会

株式会社横浜シーサイドライン金沢シーサイドラインにおいて発生した
鉄道人身障害事故調査について（経過報告）

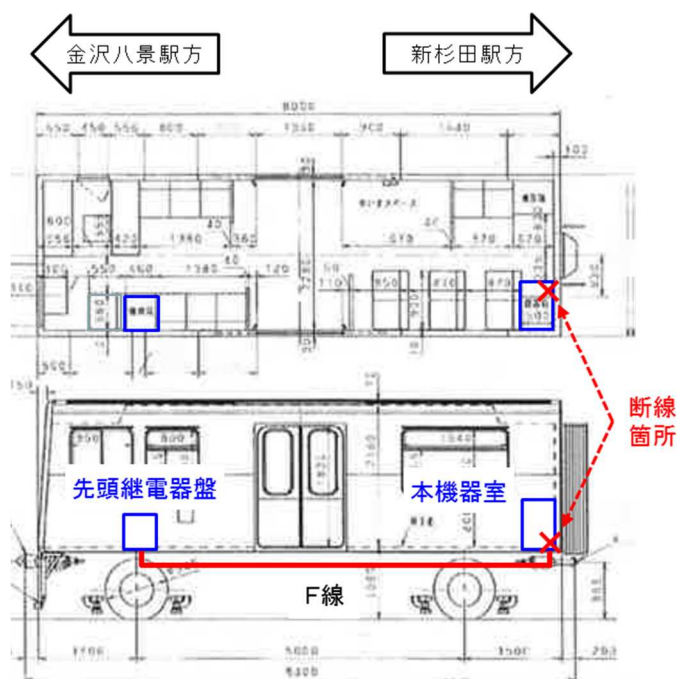
図5 本件車両のF線の経路と断線箇所

また、‘本件車両の客室の後部左側の機器室’（以下「本機器室」という。）内でF線が断線し、断線部の片側は、車体床板近くに取り付けられた妻構え^{*14}の部材（以下「妻土台^{*15}」という。）に溶着していた。（図5 本件車両のF線の経路と断線箇所 参照）

F線は、先頭継電器盤から、床下を經由し、本機器室の床板にある配線穴から床上に立ち上がり、本機器室の通路側に設置されている低圧端子台に接続されるものであるが、本機器室内の妻土台の上部で断線し、低圧端子台に接続される側の電線が妻土台に溶着していた。一方、先頭側に接続される側の電線の先端部はやや丸みを帯びた状態となっていた。なお、断線した先頭側の電線は制御遮断器盤や先頭継電器盤に接続する側であり、溶着した低圧端子台側の電線はモーター制御装置や2両目に接続する側である。

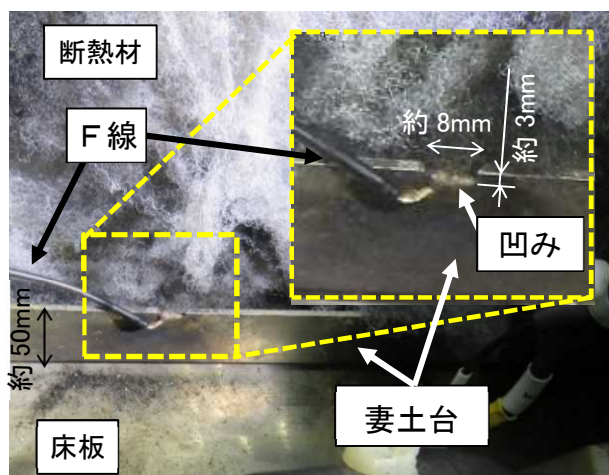
図6 断線部近傍の状況

また、妻土台の溶着部は幅約8mm、深さ約3mmで凹んでおり、その周辺の部材の両面には黒い物質が付着していた。

車体の部材への溶着状況
(低圧端子台側電線)

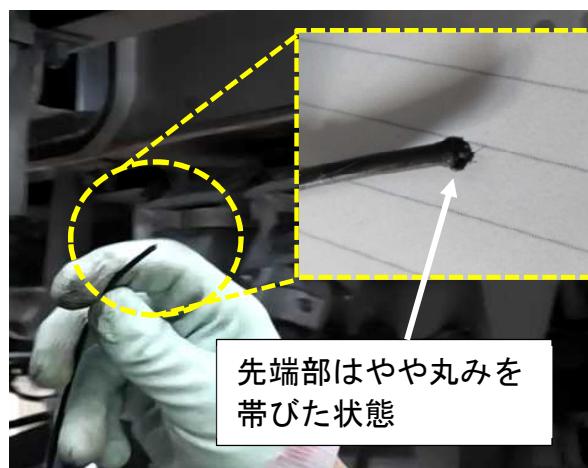
本断線状況 (先頭側電線)

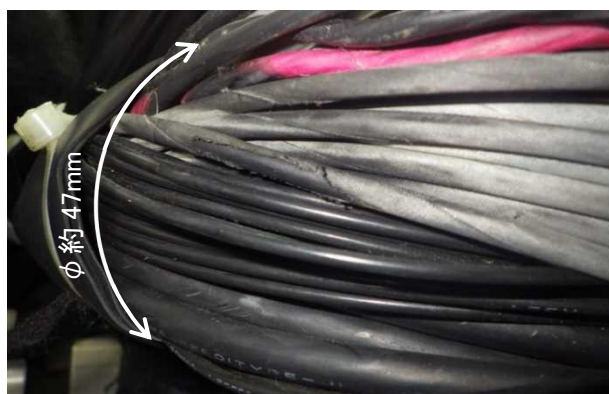
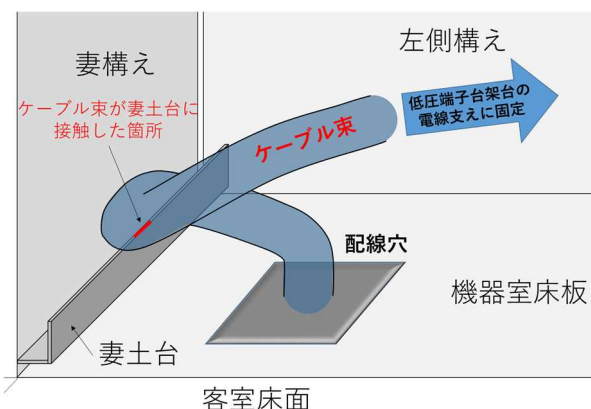
溶着位置近傍のケーブル束の状況

本機器室内のケーブル束の状況

さらに、妻土台の最も近くに配線されていたケーブル束^{*16}の溶着位置近傍にあった箇所には、黒い物質が付着し、一番外側のケーブルは被覆が破れていた。(図6 断線部近傍の状況 参照)

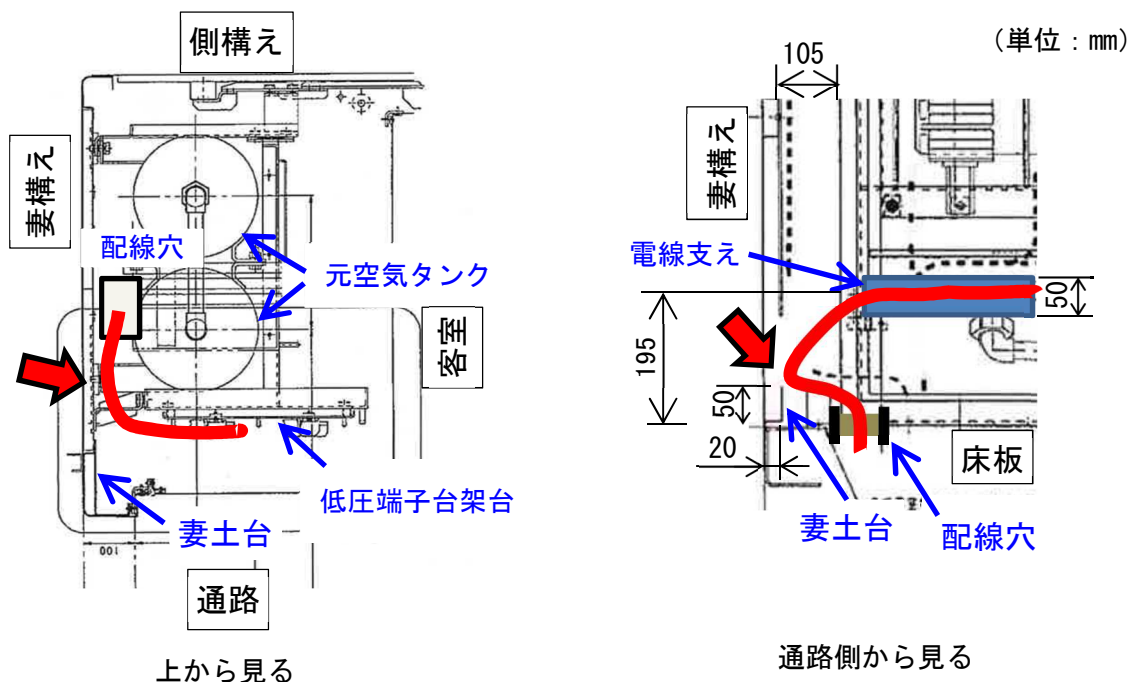
図7 本機器室内の機器配置とケーブル束の配線経路

この本機器室の配線穴を經由し床上に立ち上げられている総数約340本の電線及びケーブル(以下「電線等」という。)は、配線穴近傍で接続先ごとに振り分けられている。そのうち、本機器室の妻構え近傍を經由し通路側に配線された電線等は、それぞれ保護材と結束バンドにより4つのケーブル束にまとめられ、縦に積み重ねて結束され全体が大きなケーブル束となり、低圧端子台を取り付ける架台(以下「低圧端子台架台」という。)の電線支えに固定されている。なお、F線は4つのケーブル束のうち、一番下のケーブル束に入っていた。(図7 本機器室内の機器配置とケーブル束の配線経路、図8 本機器室内の状況(調査時) 参照)

本機器室において、ケーブル束を配線穴から低圧端子台架台の電線支えに固定する配線作業の状況を調査した。その結果、ケーブル束を低圧端子台架台の外側を通す場合、ケーブル束全体が妻構えに近づきやすい状況であった。また、低圧端子台架台の電線支えは、図7に示したように、中心が床板から195mmの高さにある。

そのため、ケーブル束全体を持ち上げつつ電線支えに固定しないと、ケーブル束の下端付近が妻土台の上面に接する状態となった。

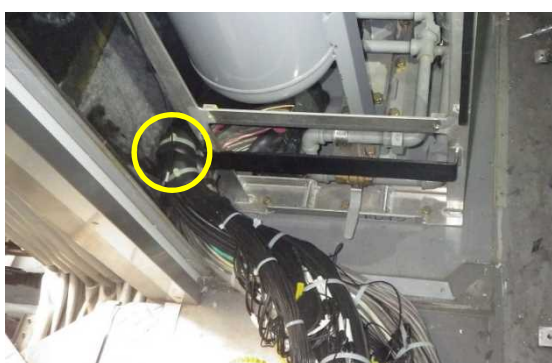
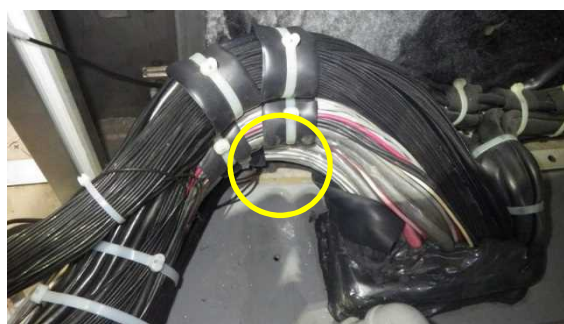
図8 本機器室内の状況 (調査時)

なお、図8は、F線の経路を調査するために、低圧端子台に接続していた電線等を外し、一番下のケーブル束の結束を解いた状態である。

通路側から見た配線状況
(○印のケーブル束の裏側で断線)

元空気タンク、低圧端子台架台を
外した状態

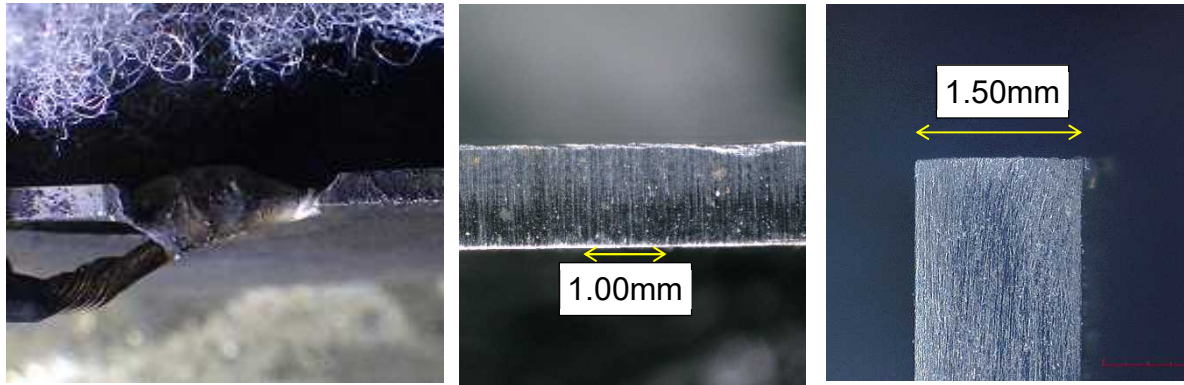
図9 妻土台の上面部形状

妻土台は板厚が1.5mmのステンレス板で、本機器室では上面が床上から約50mm、妻構えから約20mm内側に離れて取り付けられている。妻土台の上面はレーザー切断された角形の形状であり、表面には妻構えの内面に貼られている断熱材用の接着材が付着していた。角部はほぼ直角で、面取りや研磨仕上げはされておらず、手で触るとざらざらした状態であった。なお、上面に電線等への傷つき防止用の保護材は取り付けられていなかった。(図9 妻土台の上面部形状 参照)

F線の溶着部近傍

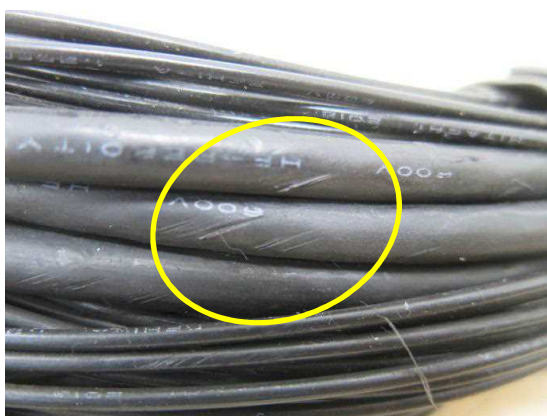
図10 他のケーブルの傷

F線の断線部及びケーブル束について、電線の技術専門機関において調査を行った。その結果、ケーブル束には107本の電線等が入っており、その中には断線したF線以外にも絶縁体に斜めに傷がついているケーブルが確認された。金属等に接触し車両の振動により上下左右に擦れると、絶縁体の摩耗が進み、最終的には導体が露出して短絡や地絡が発生する可能性が考えられる。

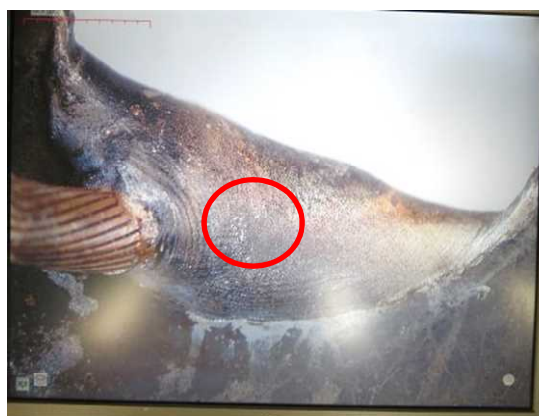
図11 溶着部の表面分析箇所(○印)

また、F線が溶着した妻土台の表面分析を行った結果、溶着部の表面はステンレスと銅の合金となっていた。ステンレスの融点は1,400度以上であることから、短絡時にそのような高温となったことが確認された。(図10 他のケーブルの傷、図11 溶着部の表面分析箇所(○印) 参照)

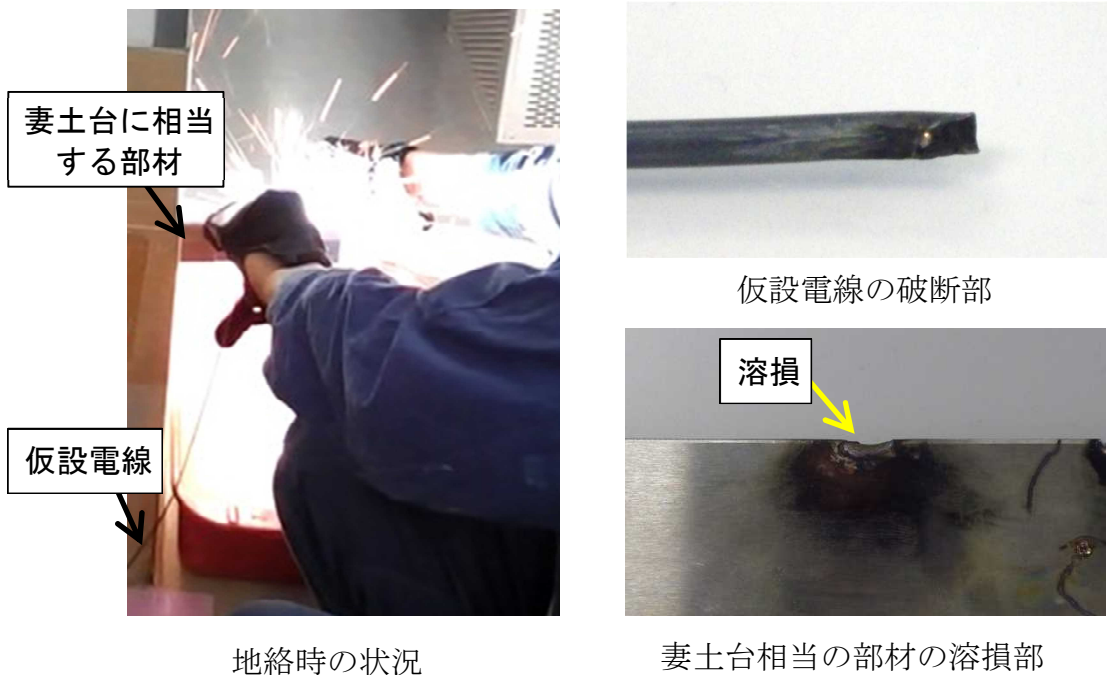
図13 地絡の再現試験の状況

妻土台と同一の材質及び板厚の部材を構体に固定し、これに絶縁体を傷つけた仮設電線を接触させたところ、スパークが発生し仮設電線が破断した。破断した仮設電線は、本件車両におけるF線と同様に先端部がやや変色し、かつ、妻土台に相当する部材は仮設電線との接触部が溶損した。（図13 地絡の再現試験の状況 参照）

地絡時の状況

妻土台相当の部材の溶損部

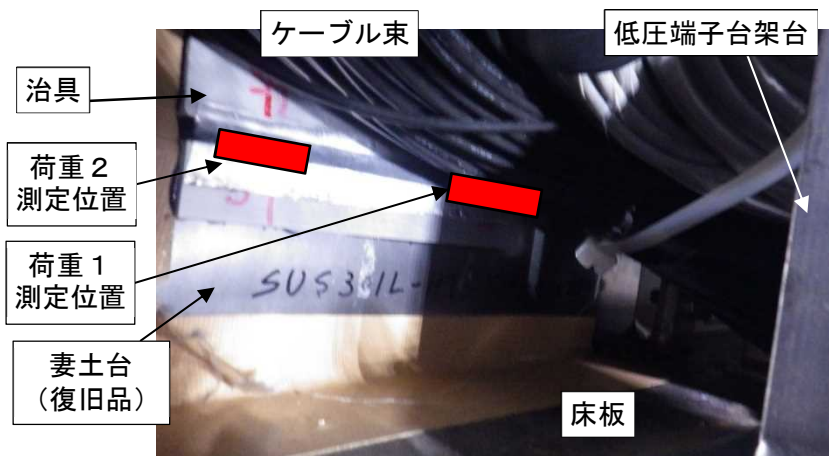
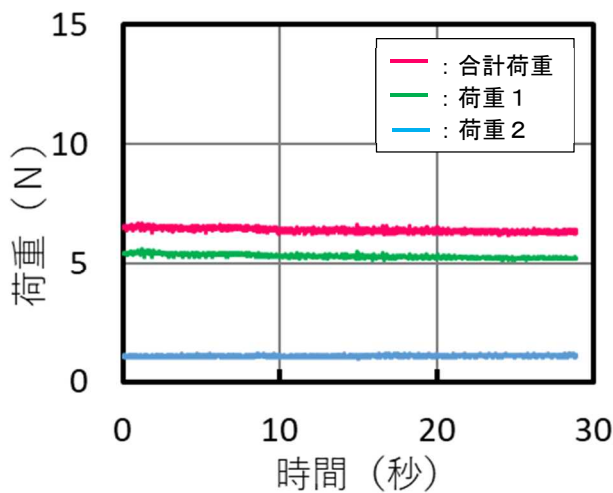
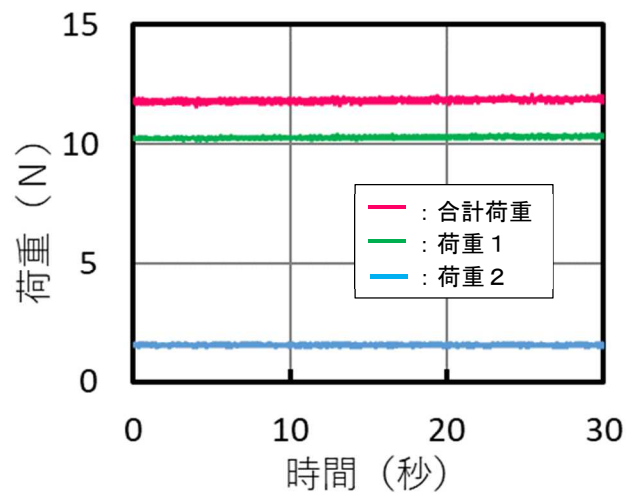
図14 ケーブル束の荷重測定

その結果、ケーブル束に加わる荷重は、ケーブル束を低圧端子台架台の電線支えに固定する高さや状態により変化し、固定を極力再現した状態で約6.4 N、電線支えの固定を一部外して極力ケーブル束を妻土台に乗せた状態においても約12 Nであった。なお、ケーブル束を固定する高さが高い場合、荷重は0 Nになった。

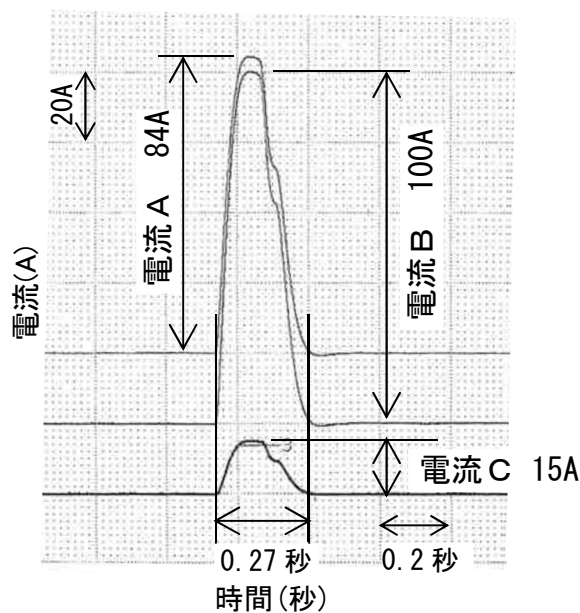
図15 地絡電流の測定結果

3.6.3に記述した地絡の再現試験では絶縁体を傷つけた仮設電線を地絡させており、その場合は1両目、5両目の仮設遮断器は「入」状態のまま遮断動作をしなかった。地絡地点に流れた電流Bは最大100A、1両目の仮設遮断器に流れた電流Aは最大84A、5両目の仮設遮断器に流れた電流Cは最大15Aであり、いずれも通電時間は0.27秒であった。（図15 地絡電流の測定結果 参照）

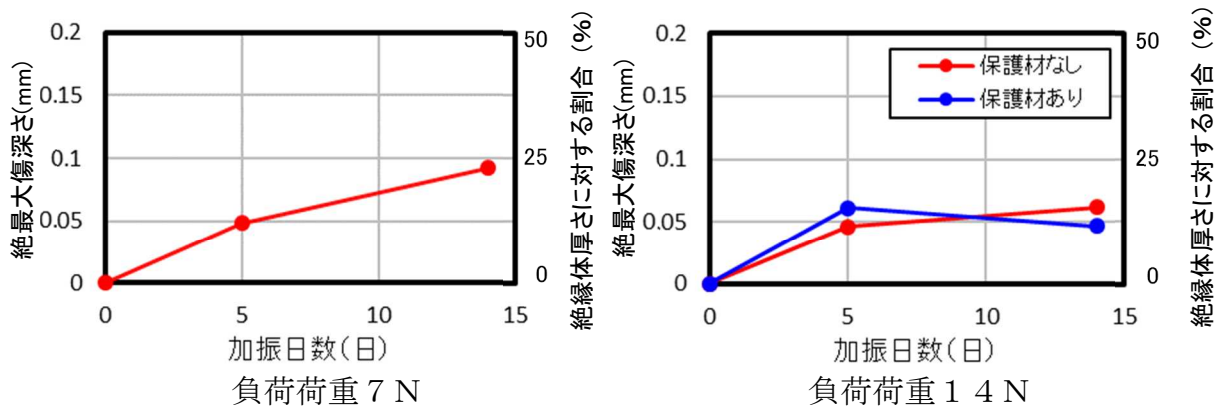
図 1 7 振動試験による使用電線の最大傷深さ

- ・ 負荷荷重7N、14N共に、いずれも絶縁体に傷がつくことを確認した。
- ・ 14日間の加振で絶縁体の厚さが10%以上減少した。
- ・ 使用電線では、治具に樹脂製の保護材を取り付けた場合においても絶縁体は無傷ではなく、絶縁体の最大傷深さは保護材を付けなかった場合とほぼ同じであった。

3.6.6の試験結果から、使用電線は、一定の荷重が加わった状態で車両の部材に接触すると、車両の走行中の振動により絶縁体に傷がつく可能性があることが確認された。また、車両の部材に保護材を取り付けた場合においても無傷ではなく、絶縁体の最大傷深さは保護材を取り付けない場合とほぼ同じであった。したがって、車両部材側に保護材を取り付けるだけでは電線等に絶縁体の摩耗を完全に防ぐことはできない場合があることから、電線等が車両の部材等に接触する可能性がある場合には、電線等側の保護を併せて行う必要があると考えられる。

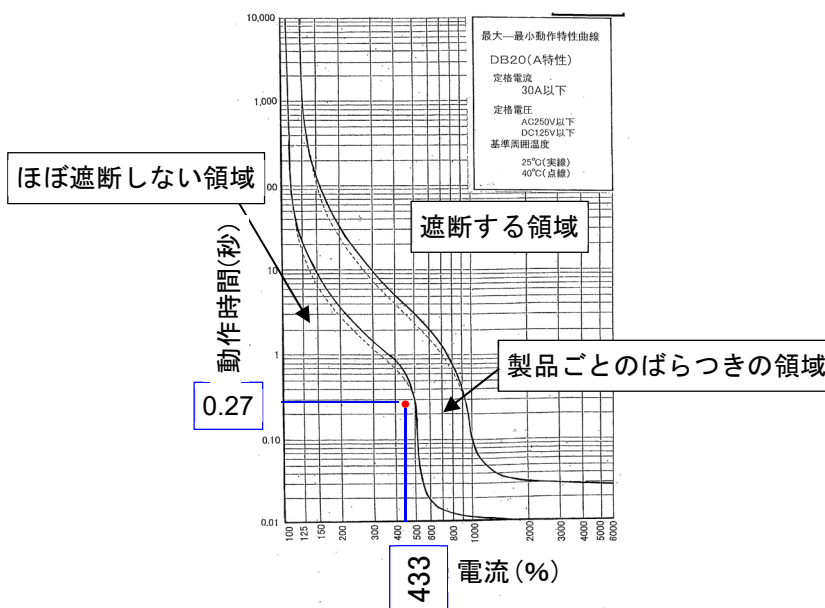
図18 制御遮断器の動作特性

3.6.3に記述した地絡の再現試験では、仮設電線を1両目と5両目に仮設遮断器に接続し、地絡時の電流を測定した。本件車両の制御遮断器には、制御回路とモーター制御装置の制御電源に流れる定常分に加え、3.6.5に記述した電流Aと同等の電流が更に流れたと推定される。定常分の電流は約5.6A、電流Aの実効値は約59.4Aであるため、制御遮断器に流れた電流65Aは遮断器の定格電流15Aに対し約433%であったと考えられる。通電時間は0.27秒であるから、図18よりほぼ遮断しない領域であった。

仮にF線やR線などの前後進回路の指令線のみが定格電流5Aの制御遮断器に接続されていた場合、いずれかの指令線が地絡すると、図18において制御遮断器の定格電流に対し約1,300%の電流が流れることになり、制御遮断器が遮断動作する可能性が高い。制御遮断器が遮断動作すると、列車は非常ブレーキが動作し走行不能となるため、本事故は発生しなかったと考えられる。(図18 制御遮断器の動作特性 参照)

源の定格電流の大きさが異なることから、指令線の制御回路とモーター制御装置の電源線のように定格電流が大きく異なる場合は、遮断器を可能な範囲で分け異常時に適切に遮断動作できるようにすることが望ましい。

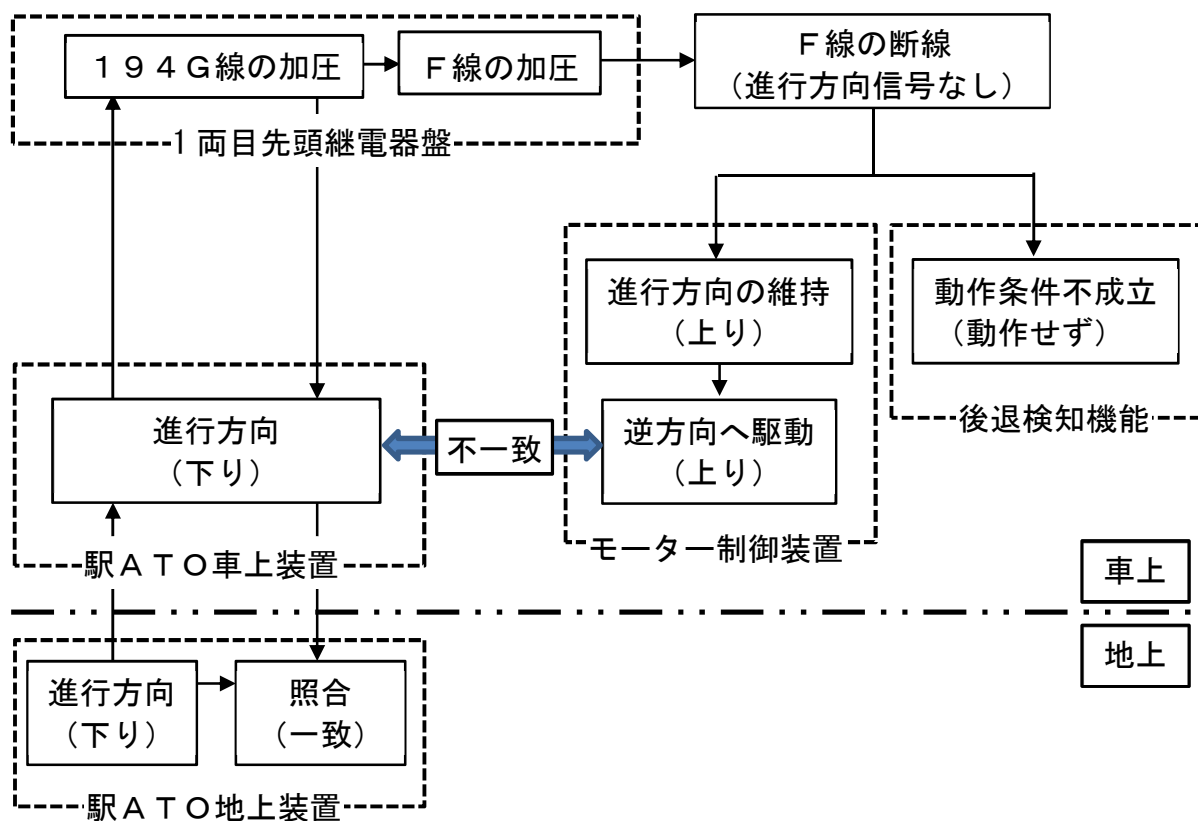
図19 本事故時の信号の流れ及び各装置における認識

- (1) 駅ATO地上装置から下りの進行方向指令を受けた駅ATO車上装置は、194G線が加圧状態になったことから、駅ATO地上装置からの指令どおりに列車の進行方向が下りに設定されたとして、駅ATO地上装置に車両の進行方向状態を送信した。その結果、駅ATO地上装置は地上と車上の進行方向の設定が一致したと判断した。
- (2) F線の断線でF線及びR線が共に無加圧となったことから、モーター制御装置は、内部のメモリ機能が以前の進行方向を維持したままであったために進行方向を上りと認識し、その状態でATO車上装置から力行信号を受信し、列車は本来とは逆の進行方向である上り方向に起動した。
- (3) (2)によって列車は逆方向に起動したが、ATC車上装置にある後退検知機能は、3.7.3に記述したように、F線の断線によってF線及びR線が共に無加圧であったことから動作しなかった。
