四国旅客鉄道株式会社 予土線 半家駅～江川崎駅間において発生した
鉄道事故調査について
(経過報告)

令和5年7月27日
運輸安全委員会（鉄道部会）

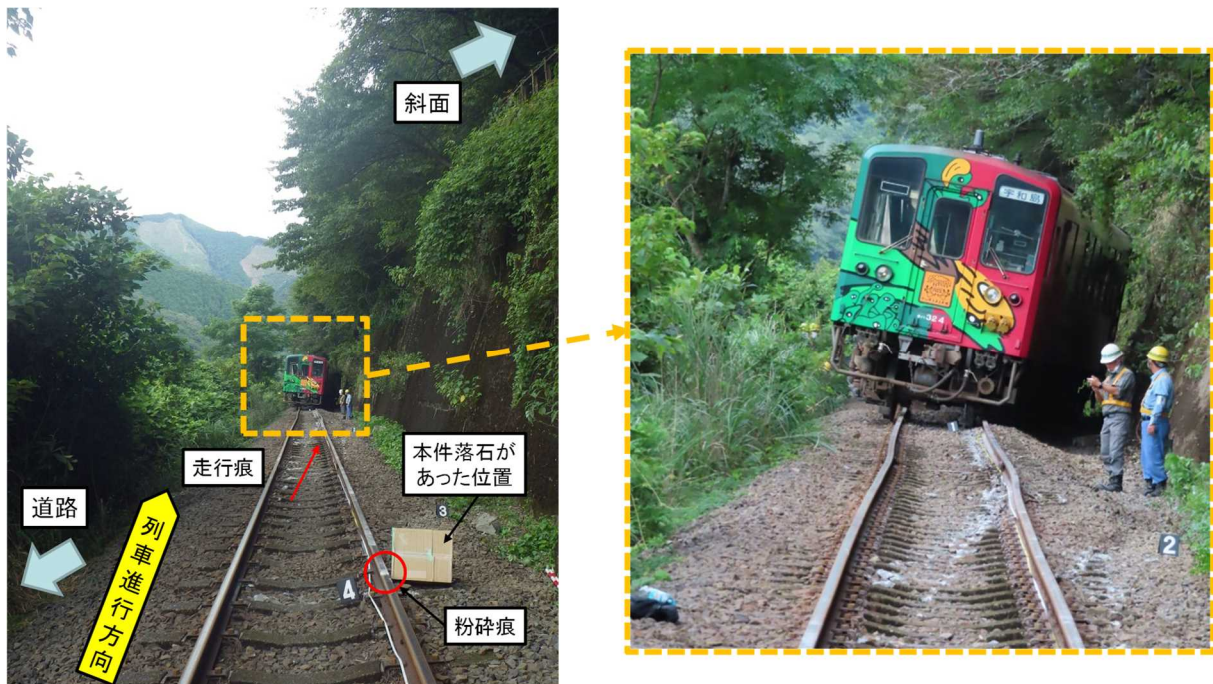
四国旅客鉄道株式会社の窪川駅発宇和島駅行き1両編成(ワンマン運転)の下り第4827D列車は、令和4年8月25日(木)18時31分ごろ、半家駅～江川崎駅間の直線区間を速度約70km/hで走行中、列車の運転士が前方に約70cmの大きさの石を認め、非常ブレーキをかけたが、列車は石に衝突し、その後約65m走行して停止した。

停止後に運転士が列車を確認したところ、前台車全軸及び後台車後軸が脱線していた。

図2 事故現場の状況

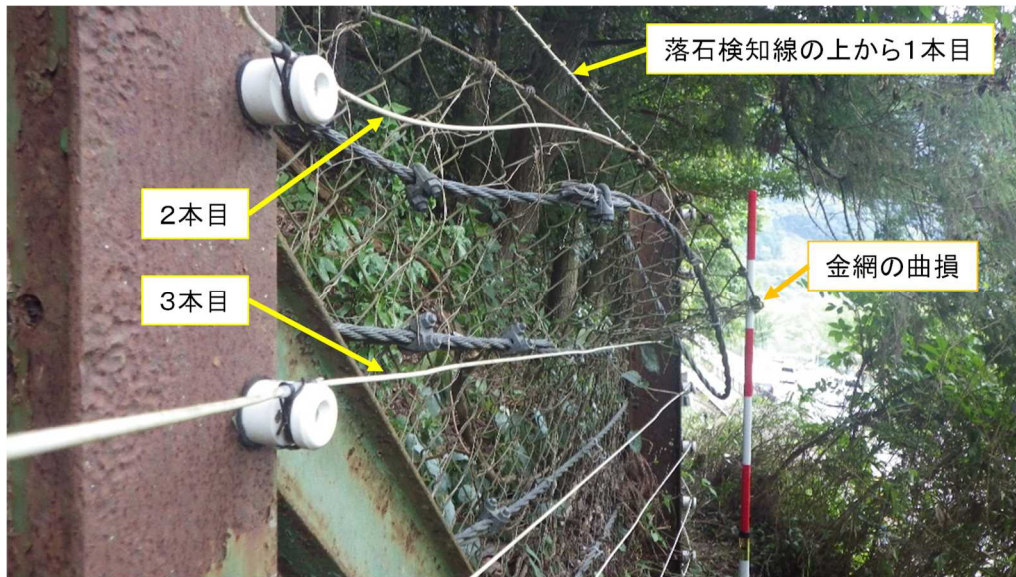
- ① 軌道 : レールやまくらぎの損傷等
- ② 構造物 : 落石止柵や落石検知線の損傷等
- ③ 車両 : アニマルガード、排障器受、軸箱もり、下揺れまくら、車輪の損傷等
(図2、図3、図4、図5 参照)

図3 落石止柵及び落石検知線の損傷状況

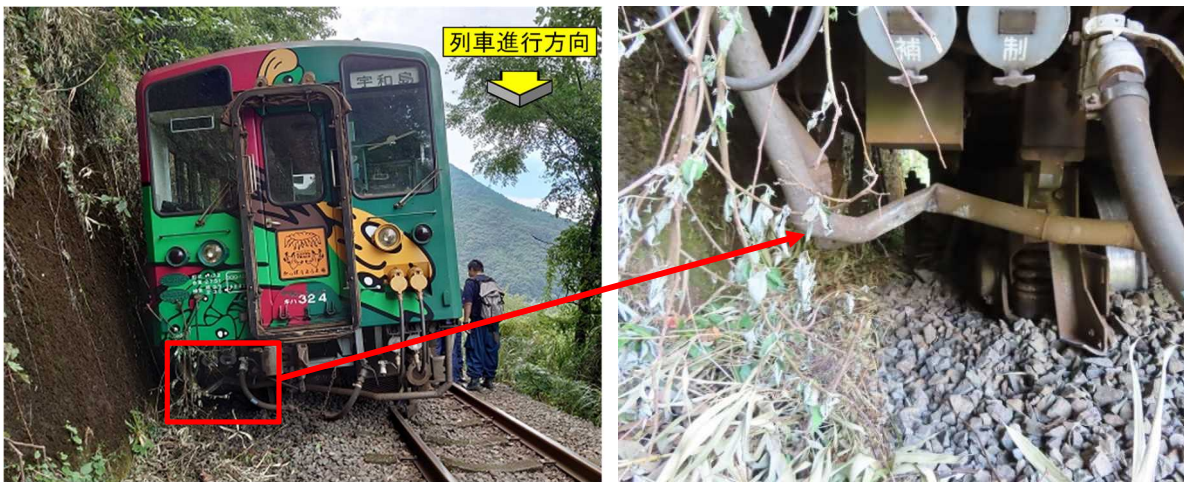
図4 アニマルガードの損傷状況

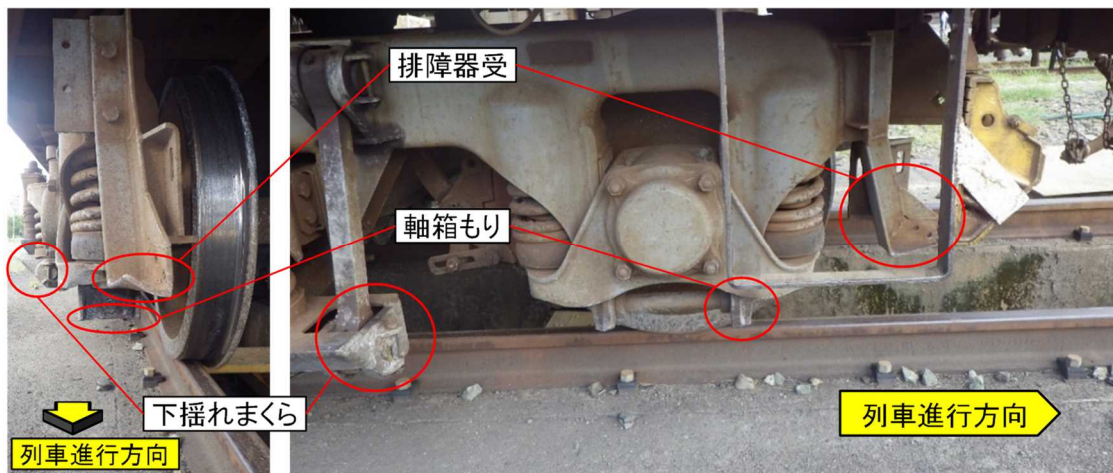
図5 排障器受、軸箱もり、下揺れまくらの損傷状況（載線後に撮影）
