西日本旅客鉄道株式会社 東海道線 向日町駅構内において発生した
鉄道事故調査について
(経過報告)

令和5年8月31日
運輸安全委員会（鉄道部会）

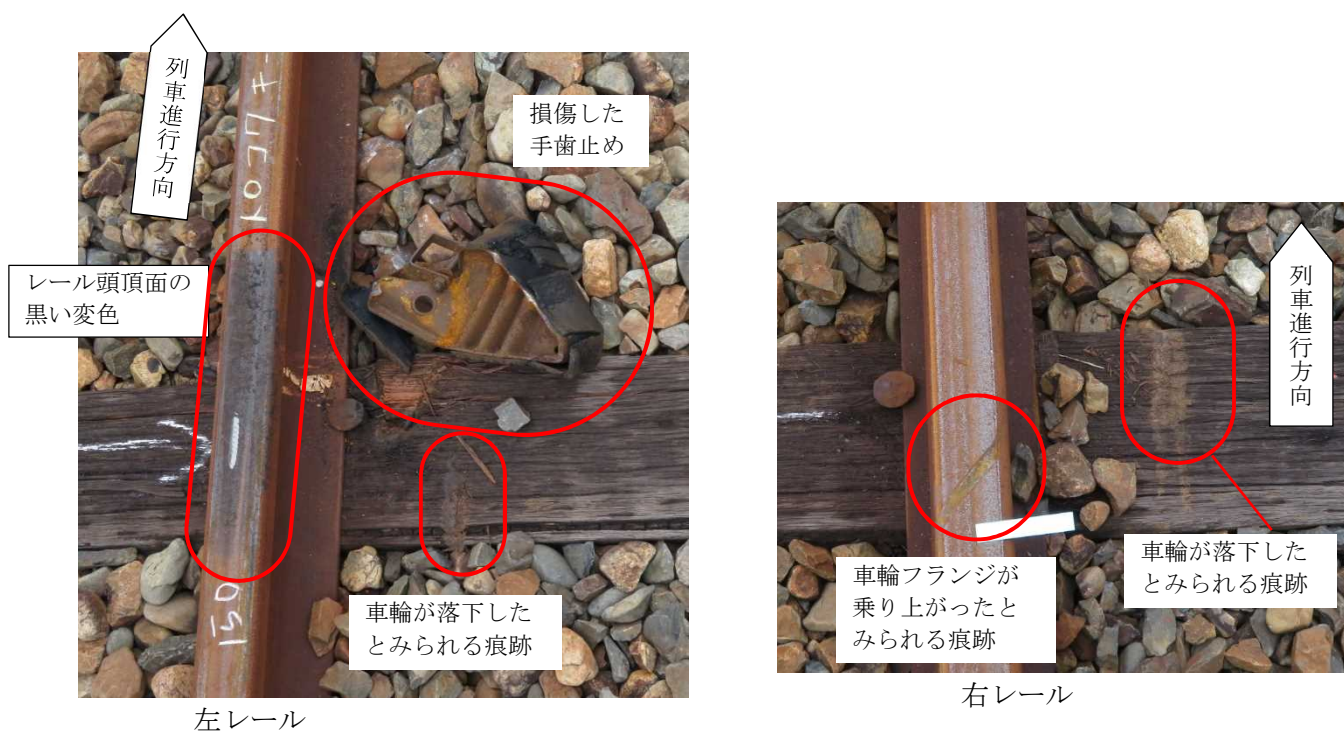
図2 軌道の痕跡

- ① 左レール頭頂面に黒く変色した痕跡と同痕跡付近の軌間内に損傷した手歯止めがあった。また、同位置の右レール頭頂面には車輪フランジが軌間内側から外側へと乗り越えたとみられる痕跡があった。
- ② 左右レールの右側に車輪フランジが走行したとみられる痕跡が続いており、その先の右レールには車輪フランジが軌間外側から内側へと復線したとみられる痕跡があった。
- ③ 7両目車両の後方下部のスノープラウが曲損していた。
- ④ 7両目車両の後台車後軸の左右の車輪フランジに多数の擦過痕があった。
