土佐くろしお鉄道株式会社 中村線 有井川駅～土佐白浜駅間において発生した
鉄道事故調査について
(経過報告)

令和6年5月30日
運輸安全委員会（鉄道部会）

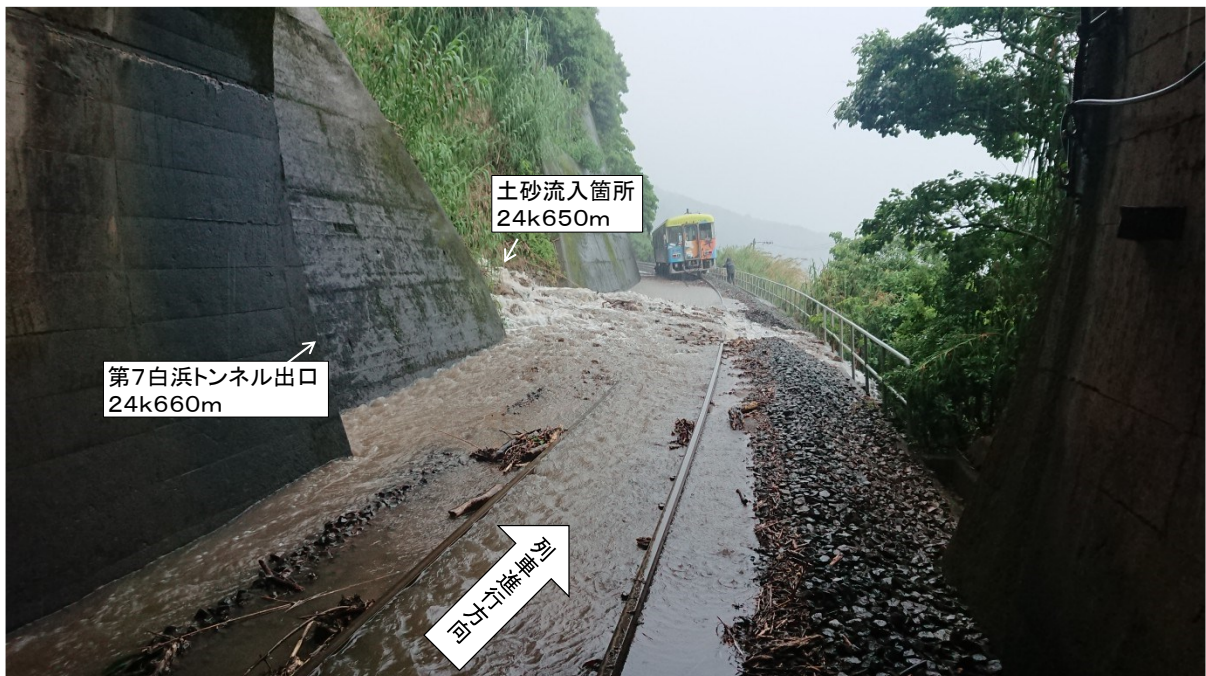
図2 土砂の流入状況（事故当日）

- ① 崩壊した土砂等がレール長手方向に約10mの範囲にわたって流入していた。
- ② 土砂流入箇所から列車停止位置までの間の軌道上に損傷等が認められた。
- ③ 前台車は左に旋回しており、第1軸が左側に、第2軸が右側に脱線していた。前台車付近に多くの損傷が認められた。
