東日本旅客鉄道株式会社 東海道線 大船駅構内において発生した
鉄道事故調査について
(経過報告)

令和6年7月25日
運輸安全委員会(鉄道部会)

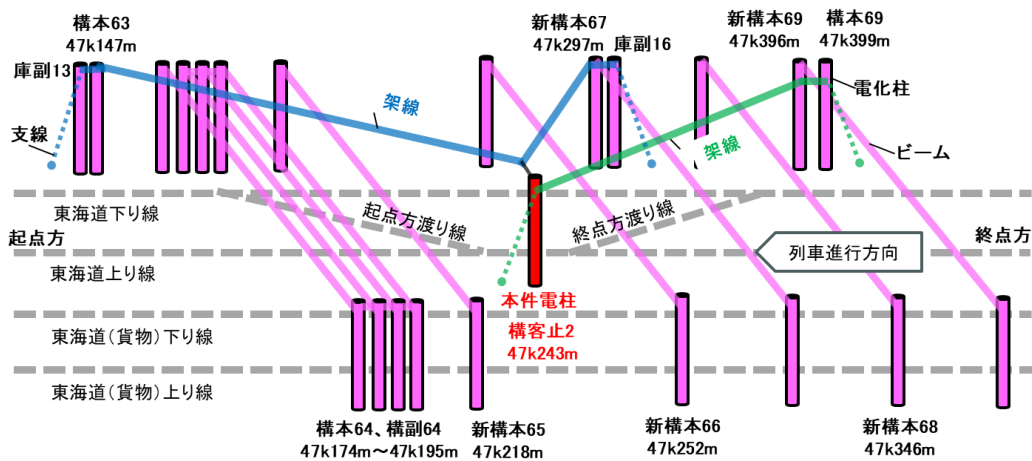
図2 本件電柱に関する電車線路設備の概要

東日本旅客鉄道株式会社の東海道線小田原駅発、横浜駅行き15両編成の上り第9974E列車(以下「本件列車」という。)は大船駅構内を走行中、本件列車前面(以下、車両は前から数え、前後左右は列車の進行方向を基準とする。)の左側が電柱(以下「本件電柱」という。)と衝突した。本件列車は本件電柱と衝突してから約205m走行し、停車した。その後、事故現場の状況を確認したところ、前面左側が大きく損傷した本件列車、折損した本件電柱、垂下した架線等が確認された。

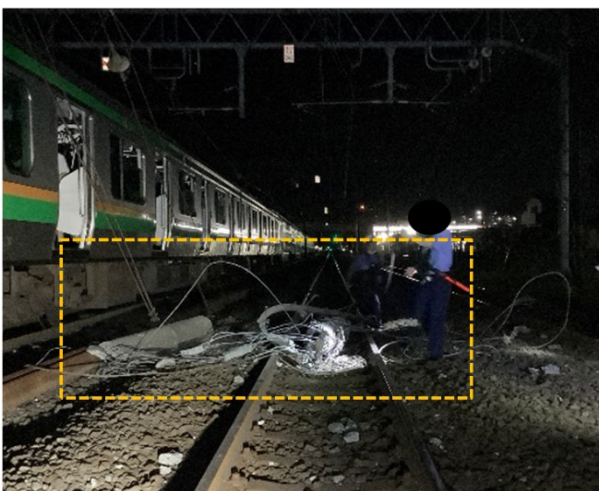
本事故現場において、本件電柱の折損及び架線の垂下等があった。本件電柱は、地際付近で折損し、敷設位置から列車進行方向に約45m前方に折損した電柱が転がっている状態であった。

本件電柱の折損・架線の垂下

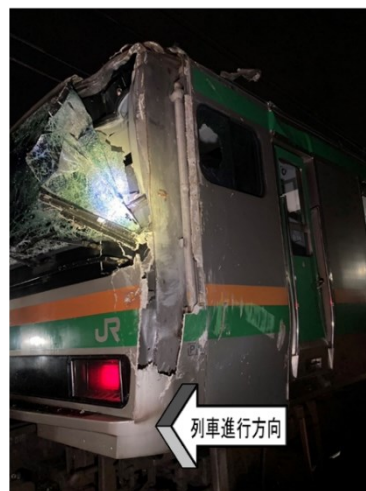
本件列車の1両目車両の前面等に電柱と衝突したことにより生じたとみられる損傷があった。

本件列車の1両目の損傷
