西日本旅客鉄道株式会社 山陽線 笠岡駅～里庄駅間において発生した
鉄道事故の調査について
(経過報告)

令和6年11月28日
運輸安全委員会（鉄道部会）

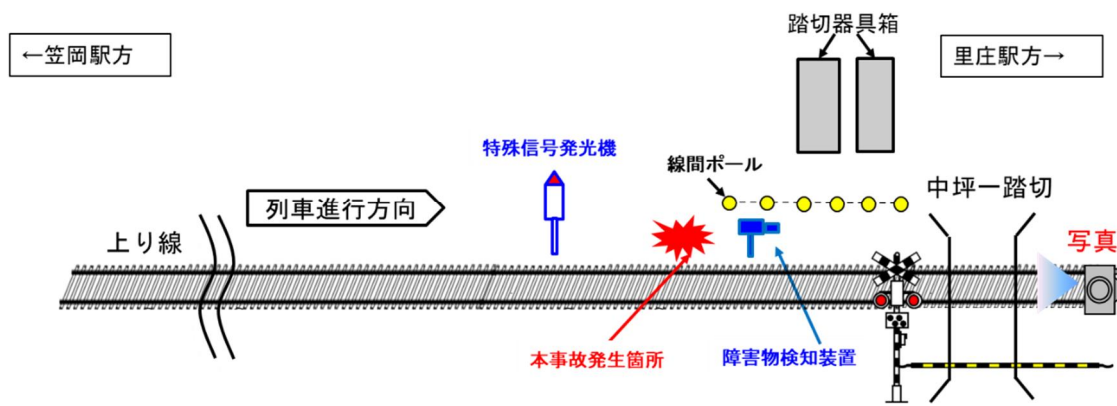
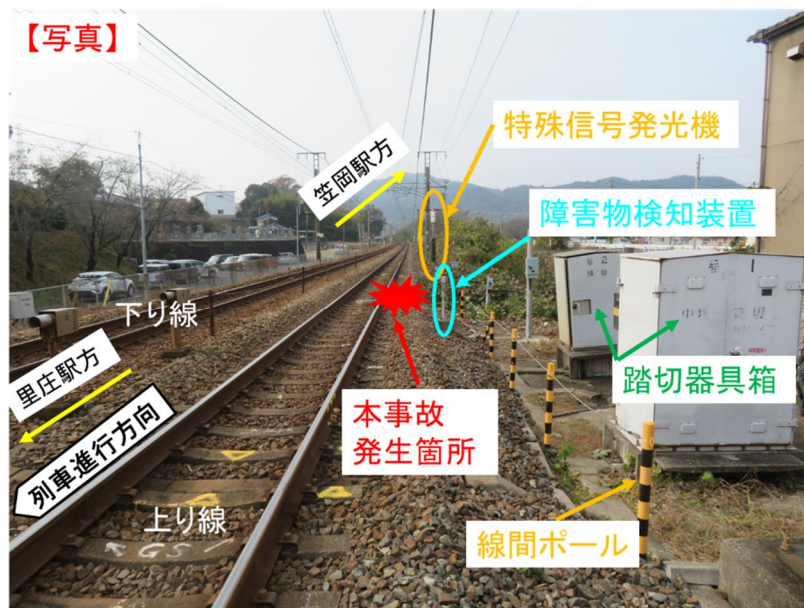
図2 事故発生場所付近の状況

日本貨物鉄道株式会社の上り高速貨第60列車の運転士は、山陽線笠岡駅～里庄駅間を速度約70km/hで走行中、中坪一踏切の笠岡駅方の前方左側（以下、前後左右は特に断りがない限り列車の進行方向を基準とする）で同停止手配員の白色灯を左右に振る合図（安全な位置に待避が完了していることを示す合図）を認めたため、同停止手配員の待避が完了しているものと思い運転を継続した。その後、同停止手配員の脇を通過した際に、異音を認めたため同列車を非常停車させ確認したところ、同停止手配員が倒れていることを認めた。（図1、図2 参照）

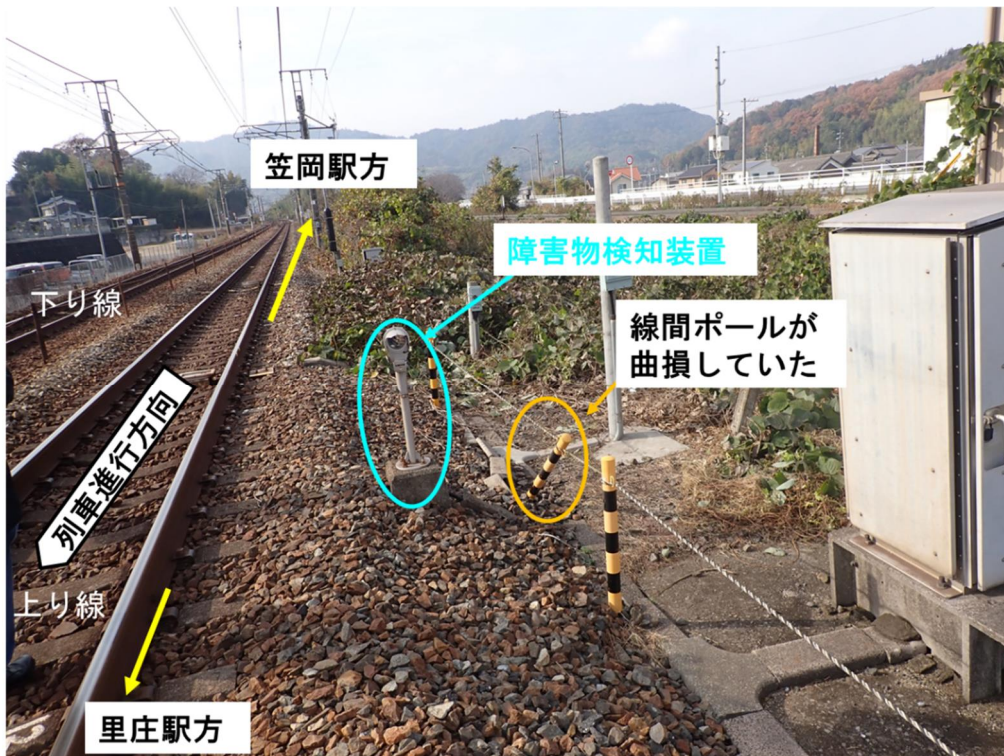
図3 鉄道施設の損傷

- ① 中坪一踏切の笠岡駅方左側に設置された線間ポールが曲損していた。
- ② 高速貨第60列車の先頭車両の前面左側には、地面から約158cmの高さ付近に長さ約14cmの擦過痕が認められた。
- ③ 高速貨第60列車の先頭車両の前面左側には、地面から約140cmの高さ付近に取り付けられている長さ約10cmのジャンパ栓フック掛けにずれが認められた。
