日本貨物鉄道株式会社 山陽線 新山口駅構内において発生した  
鉄道事故の調査について  
(経過報告)

令和7年6月26日  
運輸安全委員会（鉄道部会）

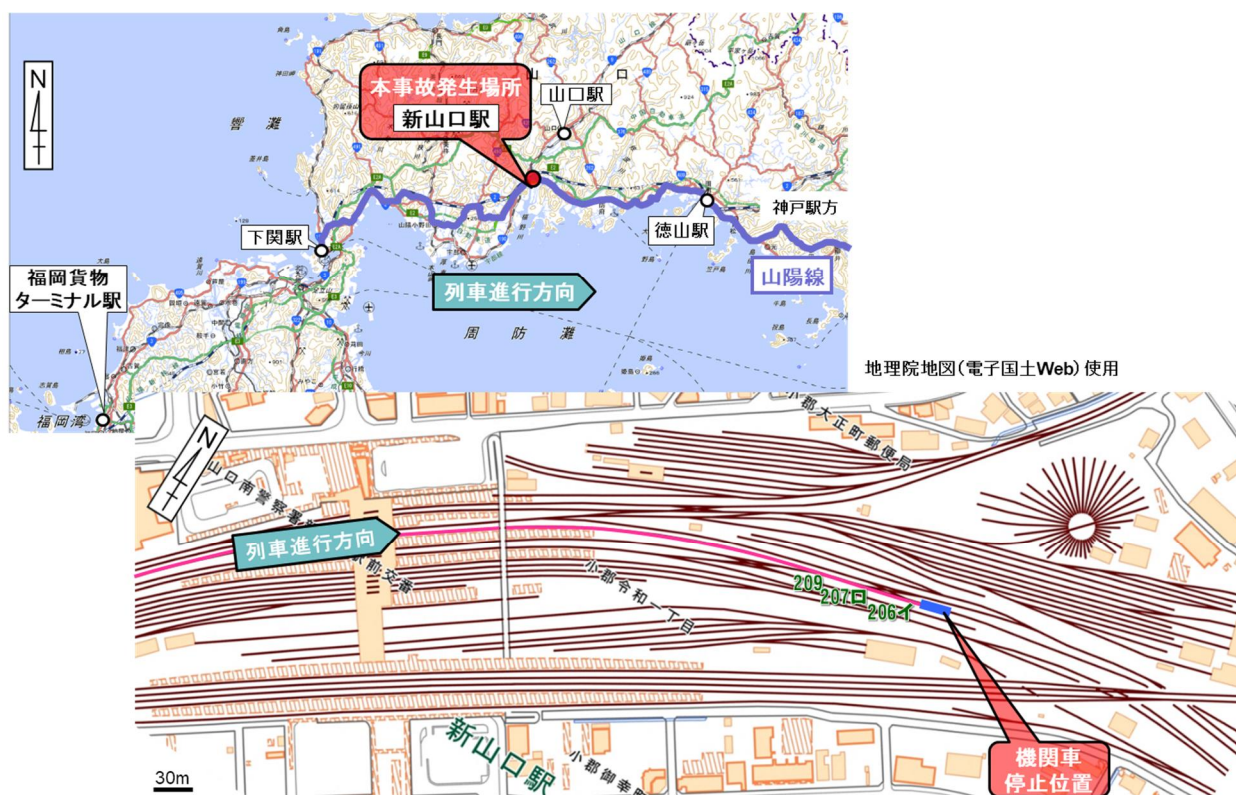
図1 事故発生現場

機関車停止位置の約40m手前にある206イ分岐器付近から、まくらぎ上を車輪が通過した痕跡が認められた。

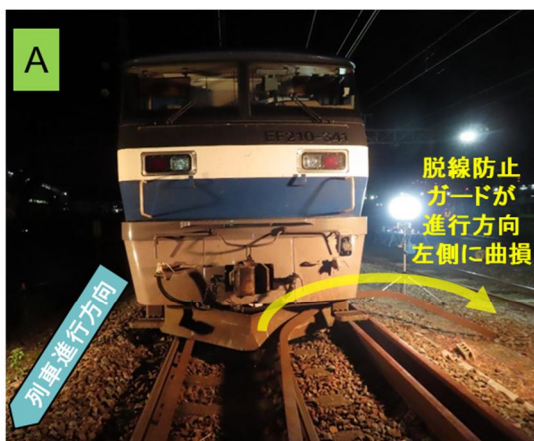
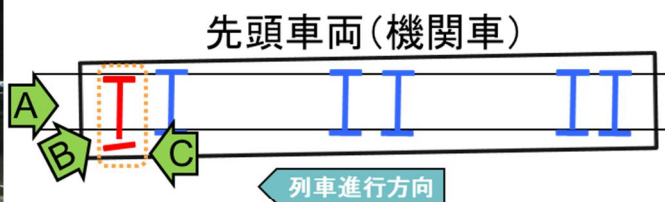
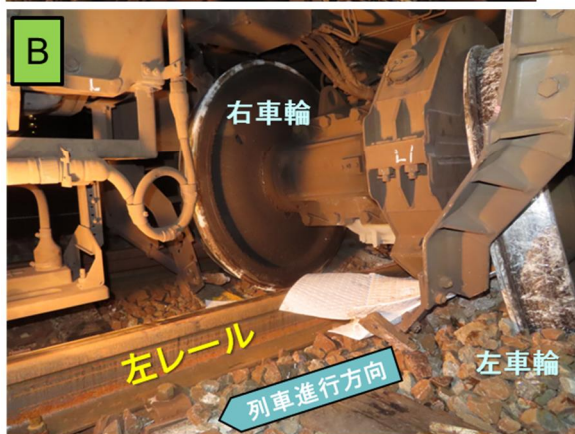
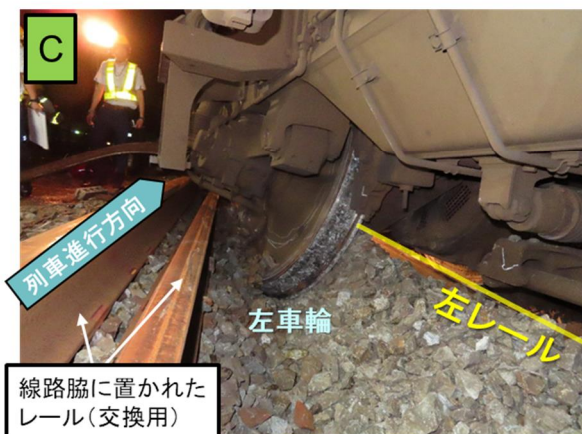
図2 脱線状況

日本貨物鉄道株式会社の福岡貨物ターミナル駅発東京貨物ターミナル駅行き24両編成の上り第2054列車は、令和6年7月24日（水）12時32分ごろ、山陽線の新山口駅構内の上り4番線を定刻より約137分遅れて発車し、神戸駅方に向け同駅構内を走行中、先頭車両（機関車）の前台車第1軸（以下、車両は前から数え、前後左右は列車の進行方向を基準とする。）が左側に脱線しており、車軸が折損していた。

列車停止後、降車して床下を確認したところ、先頭車両の第1軸が左側に脱線していた。

左側脱線防止ガードが車体前位のスノーブラウと接触し、左側に曲損していた。

前台車の第1軸が進行方向左側に脱線(第1軸は左車輪の内側で折損)

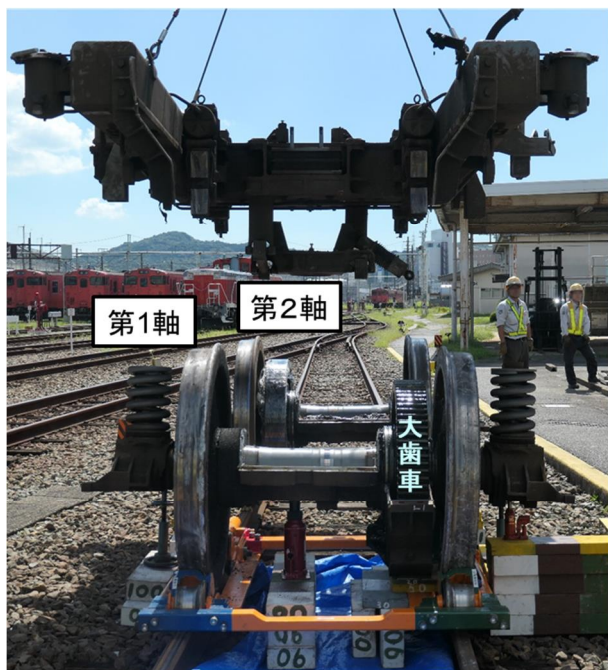
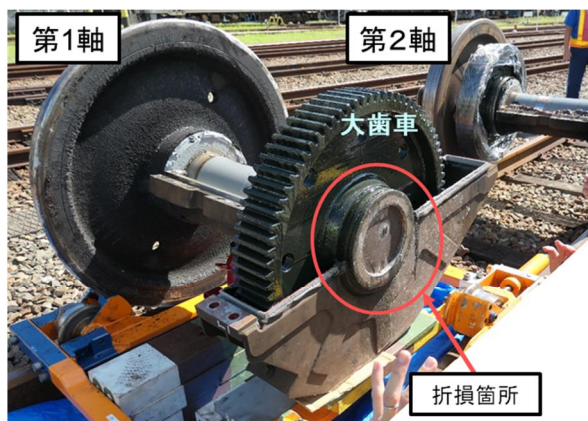
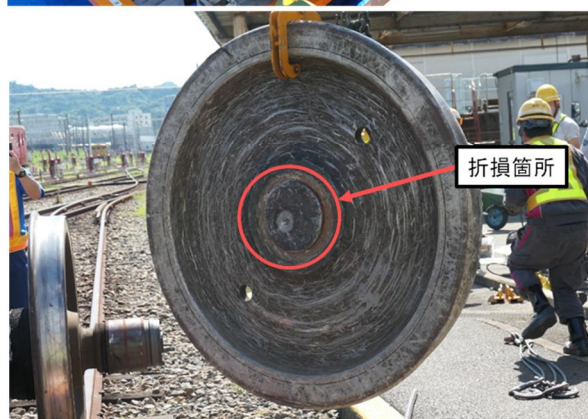
図3 車軸の折損状況

機関車の第1軸は折損しており、大歯車の圧入座において破断していた。なお、同部位は、製造時に高周波焼入れされている。

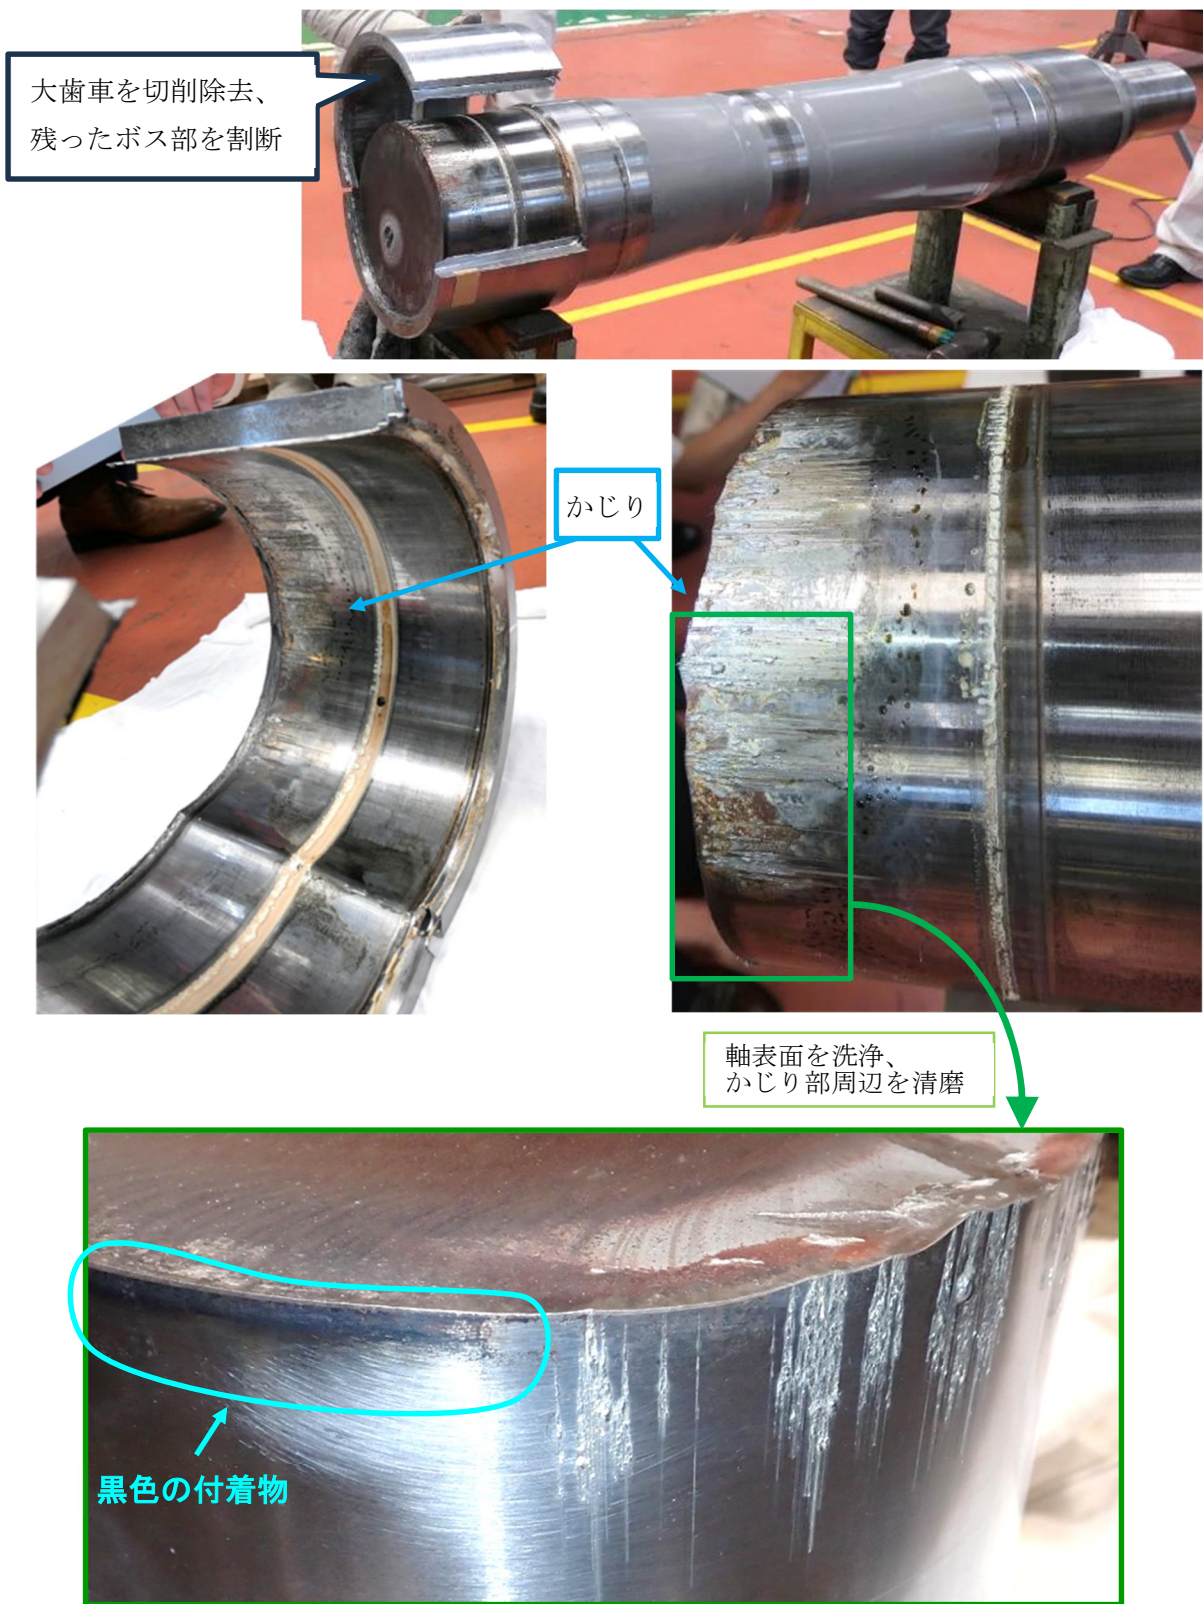
図4 かじりの状況

第1軸を分解、大歯車を切削除去し、厚さ20mm程度残したボス部を割断して車軸から取り外したところ、当該部位の軸表面及び大歯車ボス内面には、圧入方向に顕著なひっかき傷（かじり）が認められた。また、軸表面には、破面から5～10mm程度の範囲で黒色の付着物が認められた。

なお、第1軸の大歯車圧入作業時の記録のうち、圧入力に関するデータは、過去に作業した他の軸のデータに差し替えられており、元のデータは残されていなかった。（図3及び図4 参照）
