肥薩おれんじ鉄道株式会社 肥薩おれんじ鉄道線 野田郷駅構内において発生した
鉄道事故の調査について
(経過報告)

令和7年8月28日
運輸安全委員会（鉄道部会）

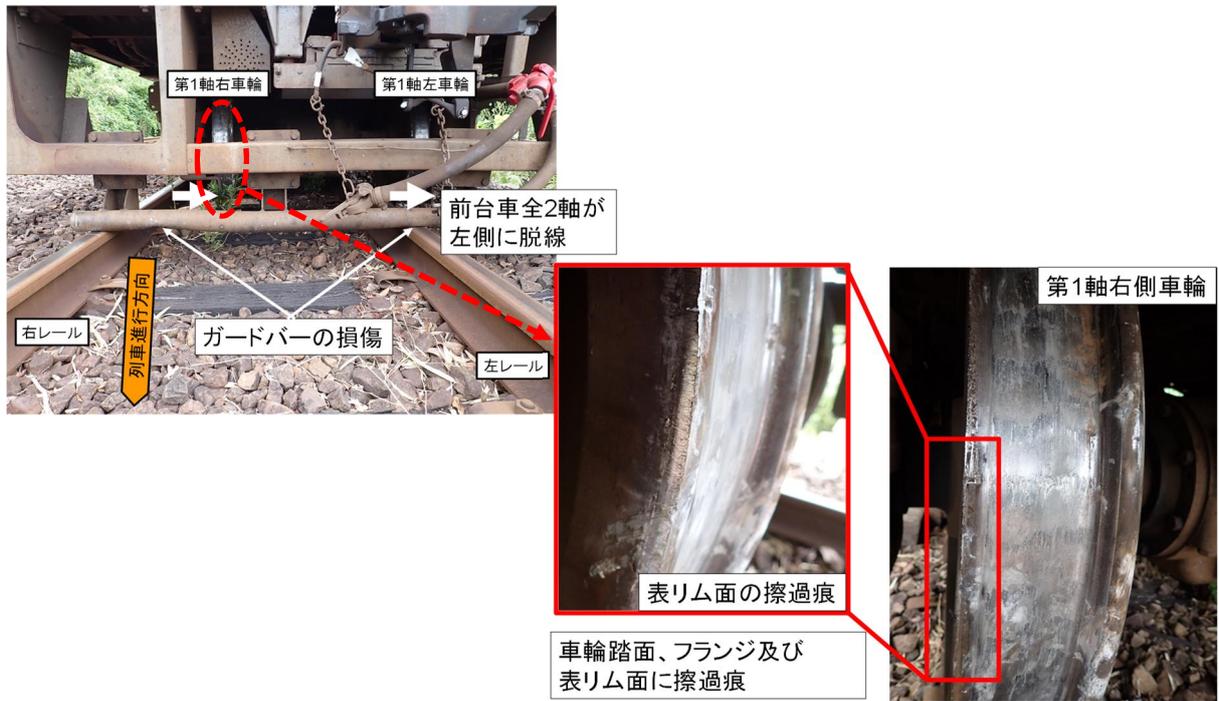
- ① 車両の前台車第1軸及び第2軸の左右車輪の踏面及びフランジに擦過痕が、同軸右車輪の表リム面に擦過痕が認められた。
- ② 車両前面下部のガードバーに損傷が認められた。

図3 脱線の状況及び車両の損傷状況

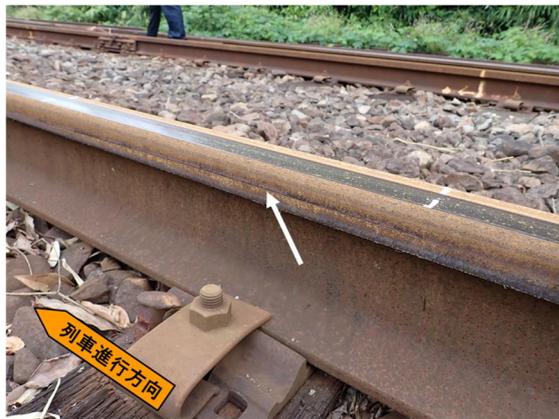
- ① 列車停止位置の約60m手前から、右レール頭部の軌間内側の側面に擦過痕が認められた。
- ② 列車停止位置の約40m手前から、右レール底部に断続的な線状痕が認められた。
- ③ 列車停止位置の約20m手前から、まくらぎ上を車輪が通過した痕跡が認められた。

(a) 右レール頭部の軌間内側の側面の擦過痕

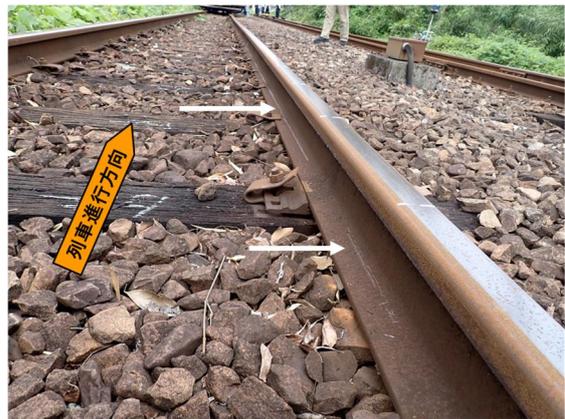
(b) 右レール底部の線状痕

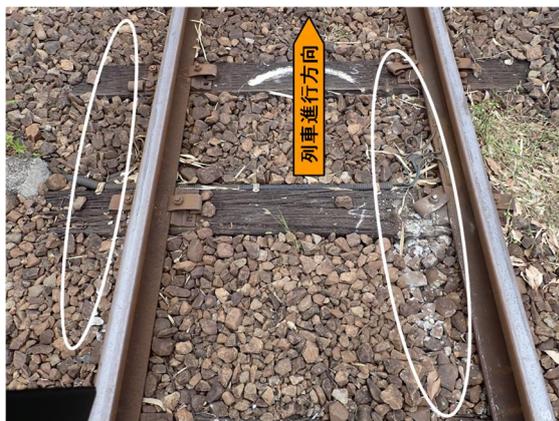
(c) まくらぎ上を車輪が通過した痕跡
