日本貨物鉄道株式会社 函館線 森駅<sup>いしや</sup>～石谷信号場間において発生した  
鉄道事故の調査について  
(経過報告)

令和7年10月30日  
運輸安全委員会（鉄道部会）

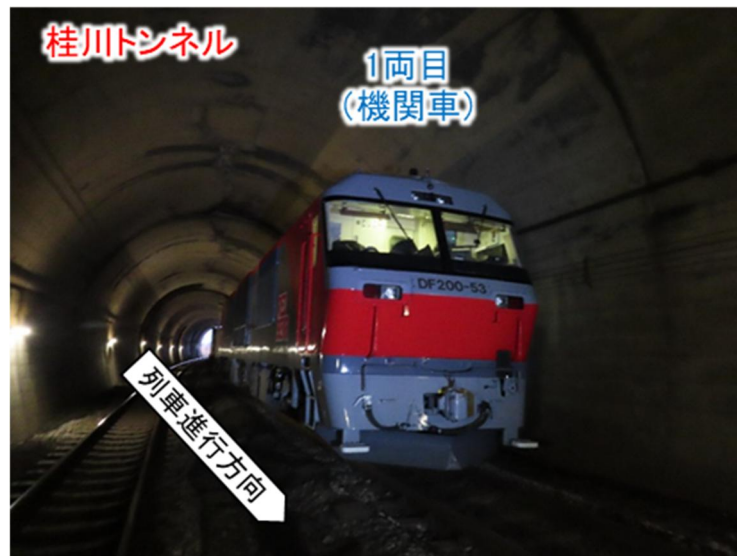
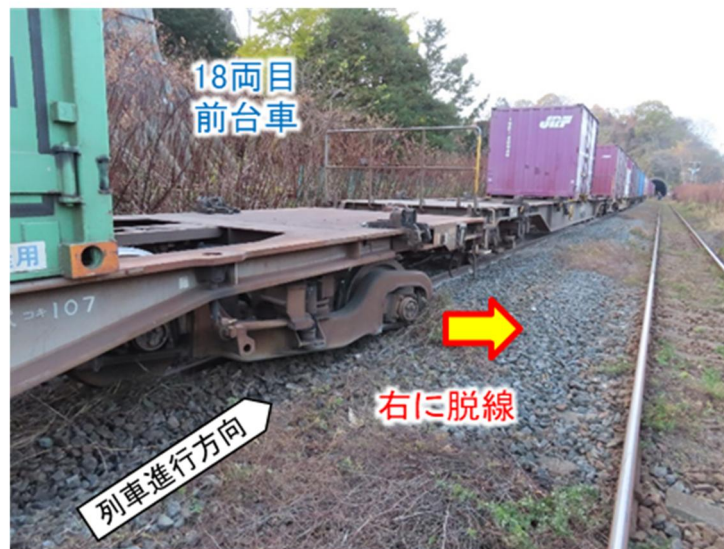
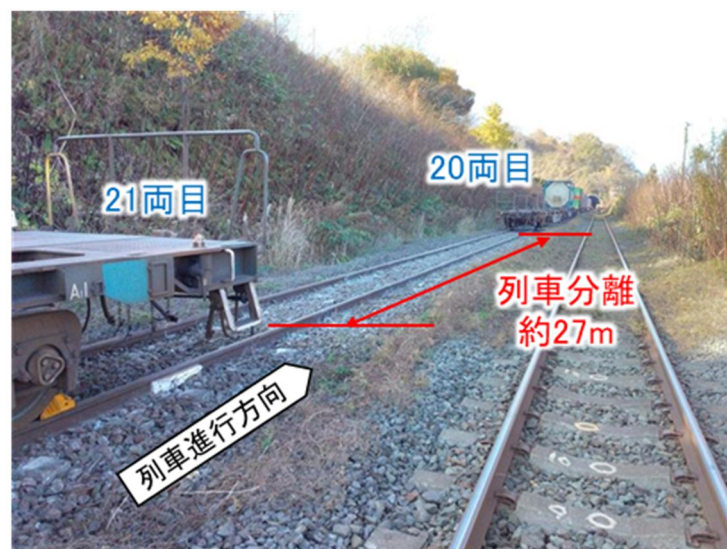
図2 本事故発生状況

停止後に確認したところ、本件列車の13両目（以下、車両は前から数え、前後左右は列車の進行方向を基準とする。）、16両目、18両目、20両目及び21両目が脱線し、20両目と21両目の間で列車が分離していた。

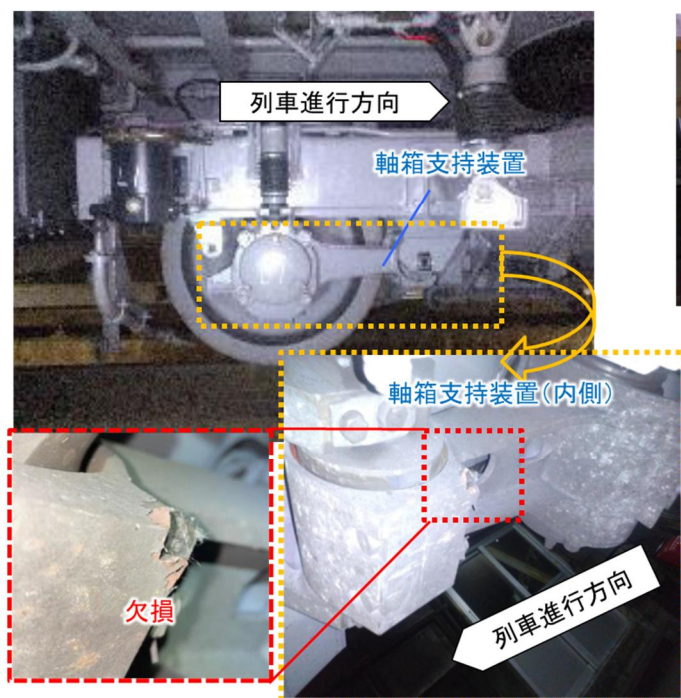
1両目(機関車)後台車第2軸 右側

複数の車輪や台車枠等に本事故によるものと見られる損傷があった。なお、脱線していない車両も含め 2 1 両全ての車両に損傷があった。

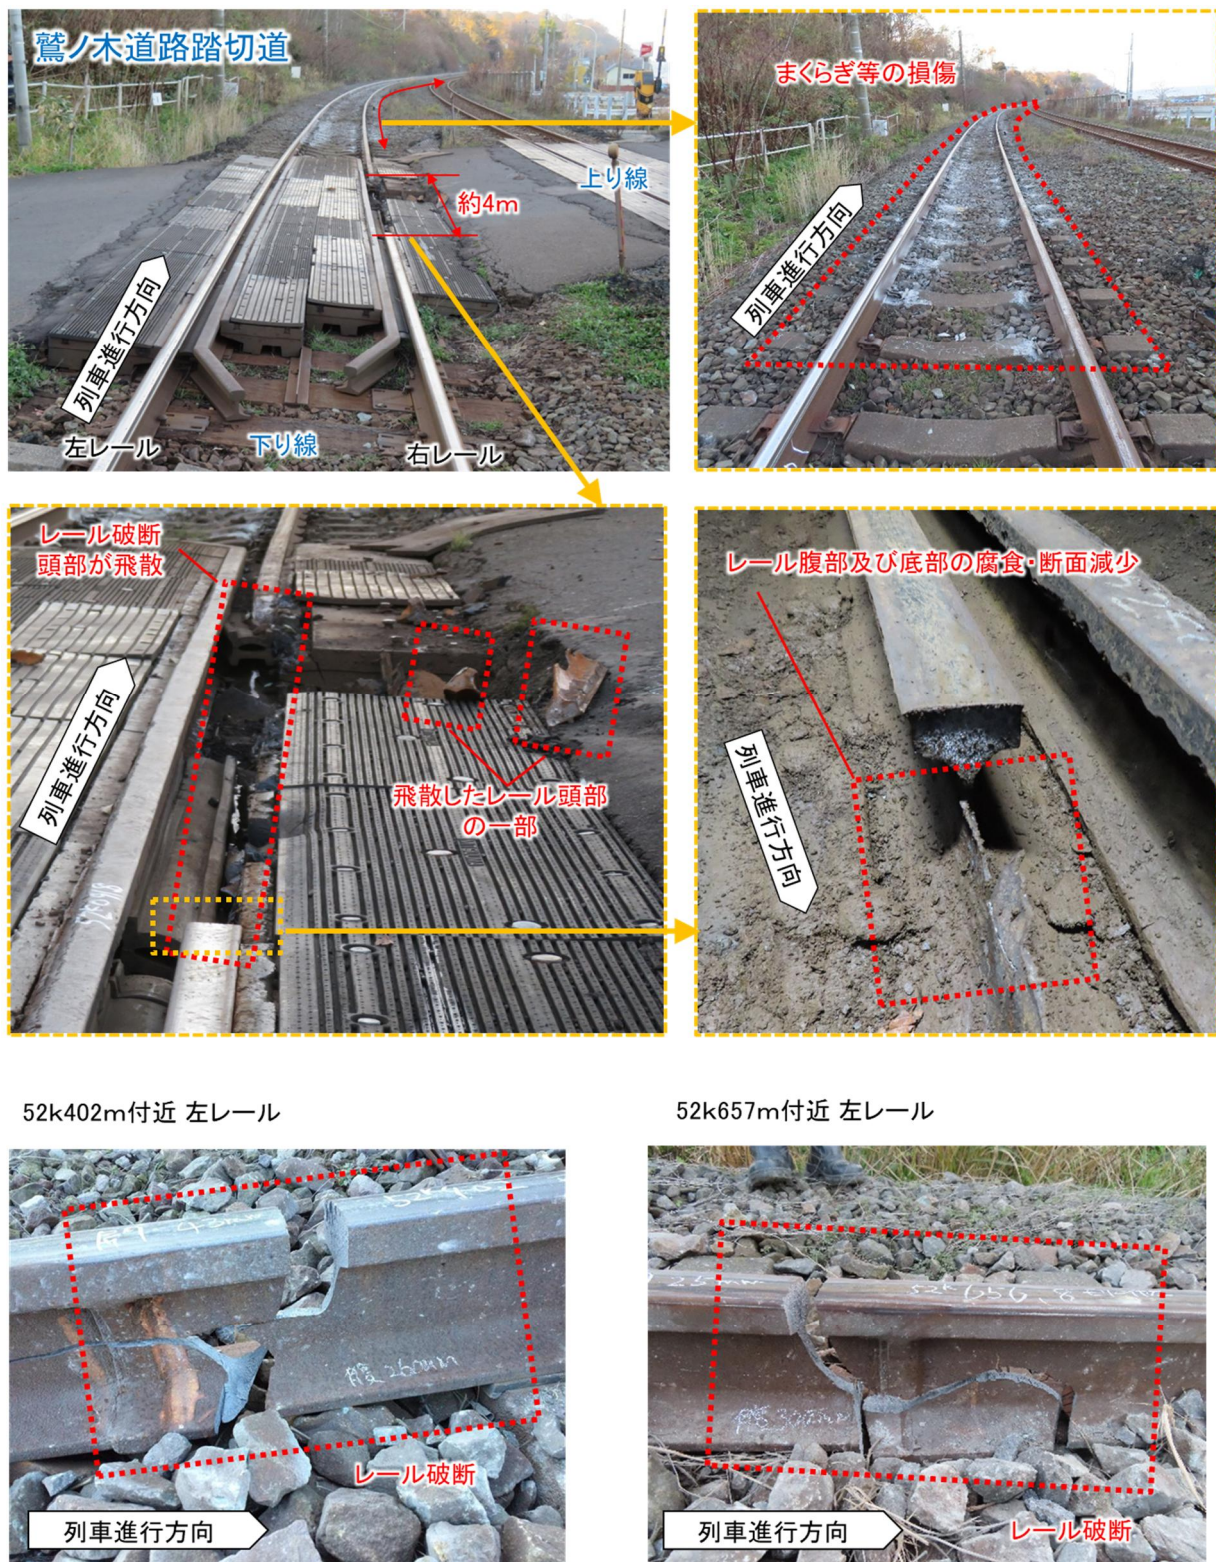
図5 鉄道施設の損傷状況

- ① 本件踏切（5 2 k 0 9 3 m）の下り線右レール（内軌）が破断し、約 4 m にわたりレールの頭部が飛散している状態であった。また、レールの腹部及び底部が腐食し断面が減少している状況が見られた。
- ② 5 2 k 4 0 2 m 及び 5 2 k 6 5 7 m 付近の下り線左レールが破断していた。その他、本件列車が脱線し走行したことによるものと見られるまくらぎ等の損傷があり、本件列車が停止していた位置まで続いていた。
