えちぜん鉄道株式会社 勝山永平寺線 比島駅～発坂駅間において発生した  
鉄道事故の調査について  
(経過報告)

令和8年2月19日  
運輸安全委員会（鉄道部会）

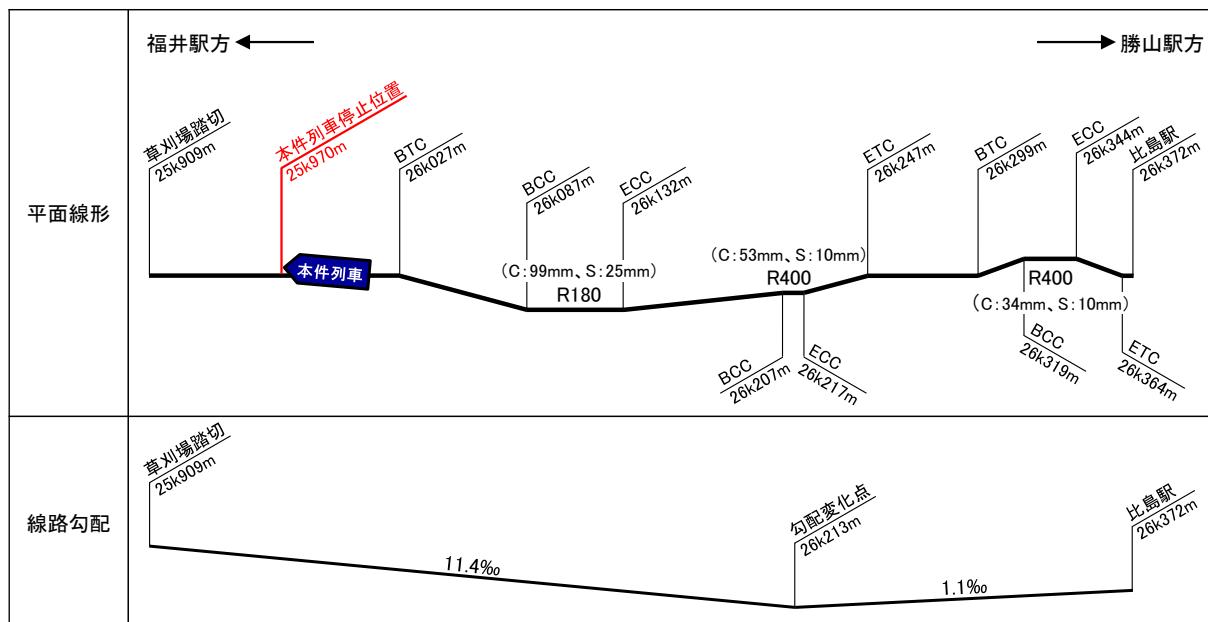
図 2 本事故発生場所付近の線形略図

本事故現場付近の上り列車に対する平面線形は、比島駅 (26k372m) から26k364mまでが直線区間、26k364mから26k299mまでが半径400mの左曲線区間、26k299mから26k247mまでが直線区間、26k247mから26k027mまでが半径400m及び半径180mの右複心曲線<sup>\*1</sup>区間、26k027mから上り第520K列車の停止位置 (25k970m) を含む25k896mまでが直線区間である。

また、上り列車に対する線路勾配は、比島駅から26k213mまでが1.1‰の下り勾配、26k213mから上り第520K列車の停止位置を含む25k871mまでが11.4‰の上り勾配である。

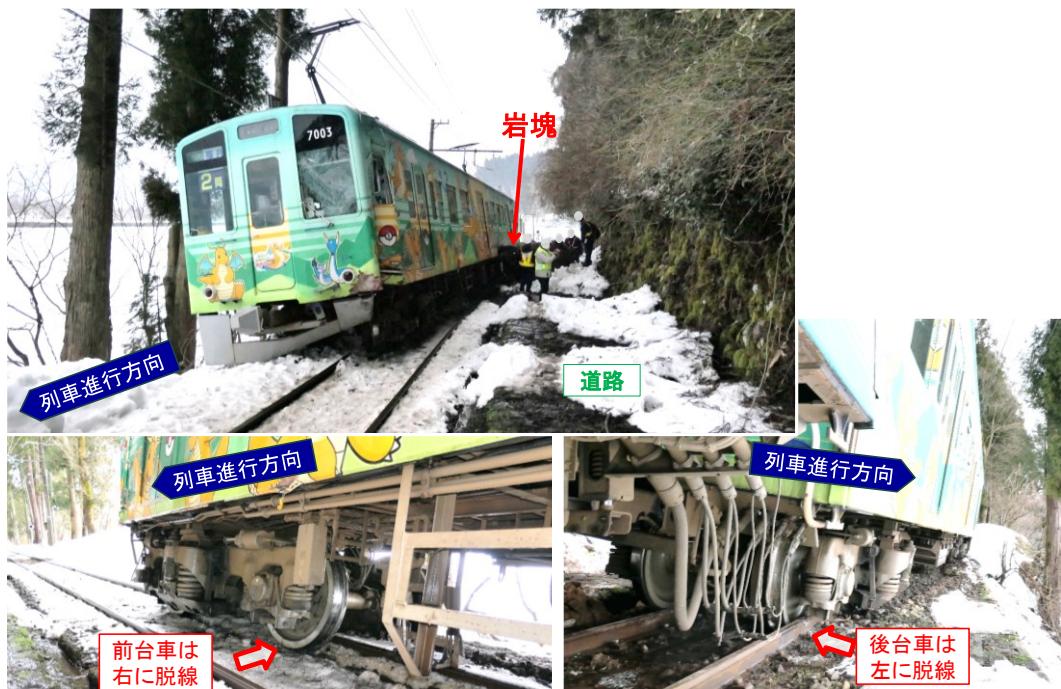
図3 脱線の状況

上り第520K列車の運転士は、比島駅を出発して30～40秒経過した頃、前方に岩塊を認めたため直ちに非常ブレーキを操作したが、列車は線路の左半分ほどを支障していた岩塊に衝突して停止した。停止後に運転士が列車の床下を確認したところ、先頭車両の前台車の全2軸が右側に、後台車の全2軸が左側に脱線していた。また、先頭車両の前頭左下部及び車体左側面が破損しており、先頭車両の車体中央付近の左側に大きな岩塊があった。

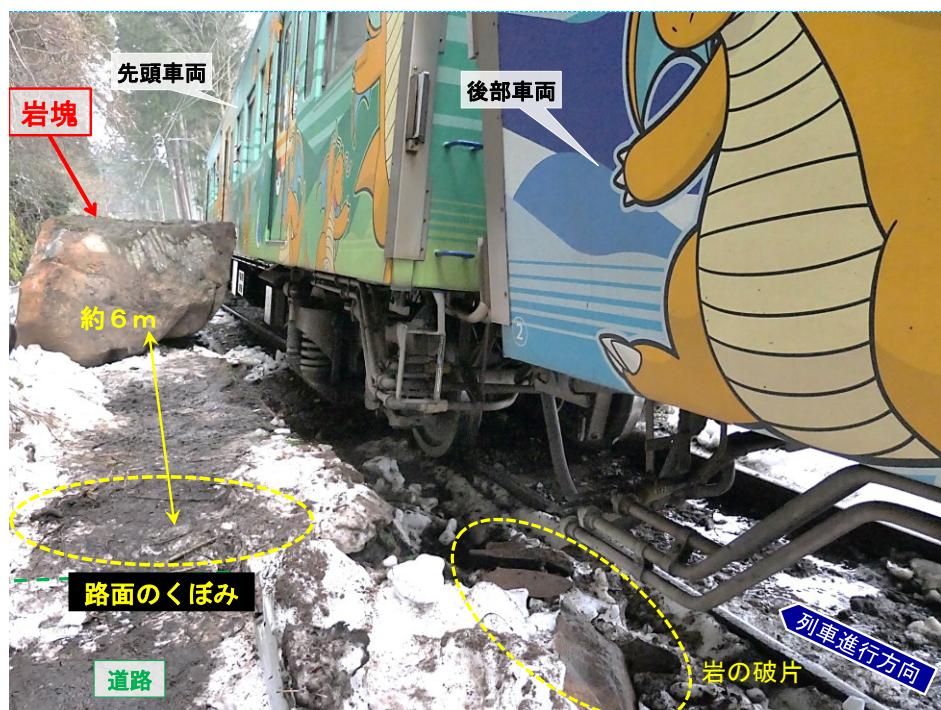
図4 岩塊の状況

えちぜん鉄道株式会社の勝山永平寺線勝山駅発福井駅行き2両編成ワンマン運転の上り第520K列車の運転士は、令和7年3月2日（日）、比島駅～発坂駅間を速度約45km/hで力行運転中、約35m前方の線路内に岩塊を認めたため非常ブレーキを使用したが、列車はこれに衝突し、衝突位置の約20m先で停止した。停止後に運転士が列車を確認したところ、先頭車両の前台車の全2軸（以下、車両は前から数え、前後左右は列車の進行方向を基準とする。）が右側に、后台車の全2軸が左側に脱線していた。また、先頭車両の前頭左下部及び車体左側面が破損しており、先頭車両の車体中央付近左側には大きな岩塊があった。

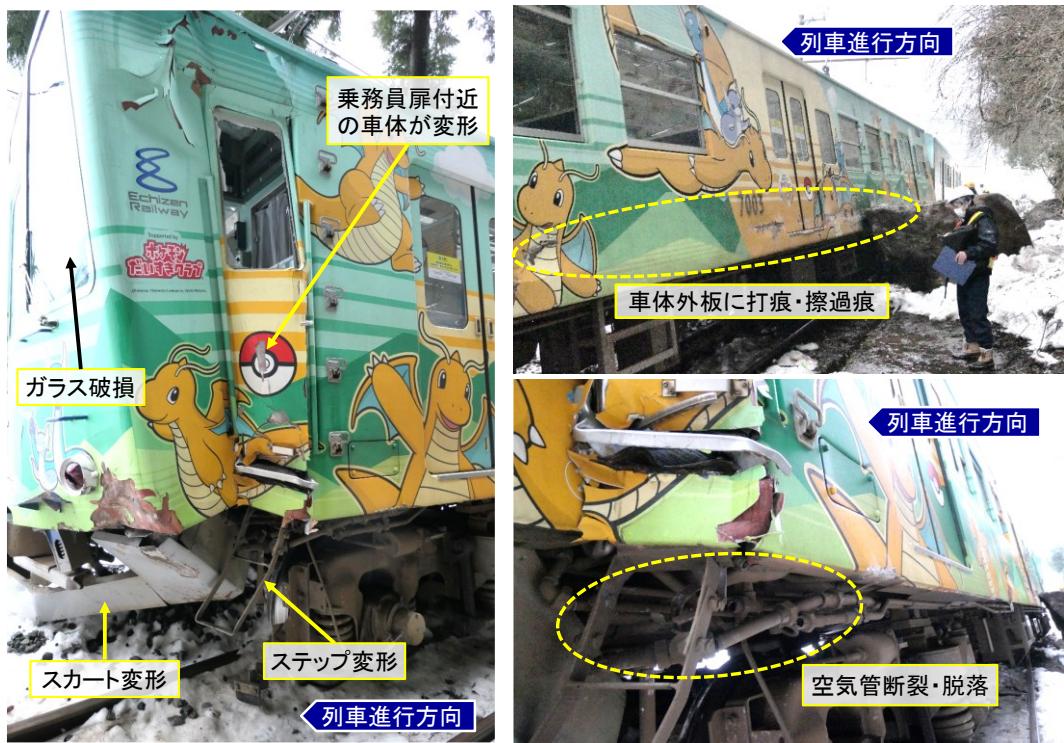
図5 先頭車両の損傷状況（車外）

- ① 先頭車両の前頭部左側の窓ガラス等が破損し、乗務員扉付近の車体が変形していた。
- ② 先頭車両の左下部のスカート、ステップが変形し、空気管等が断裂、脱落していた。
- ③ 先頭車両の車体左側には、先頭から岩塊のあった位置にかけて、外板に打痕や擦過痕があった。
- ④ 先頭車両の車内は、運転台付近が変形しており、客席の座面等が脱落していた。

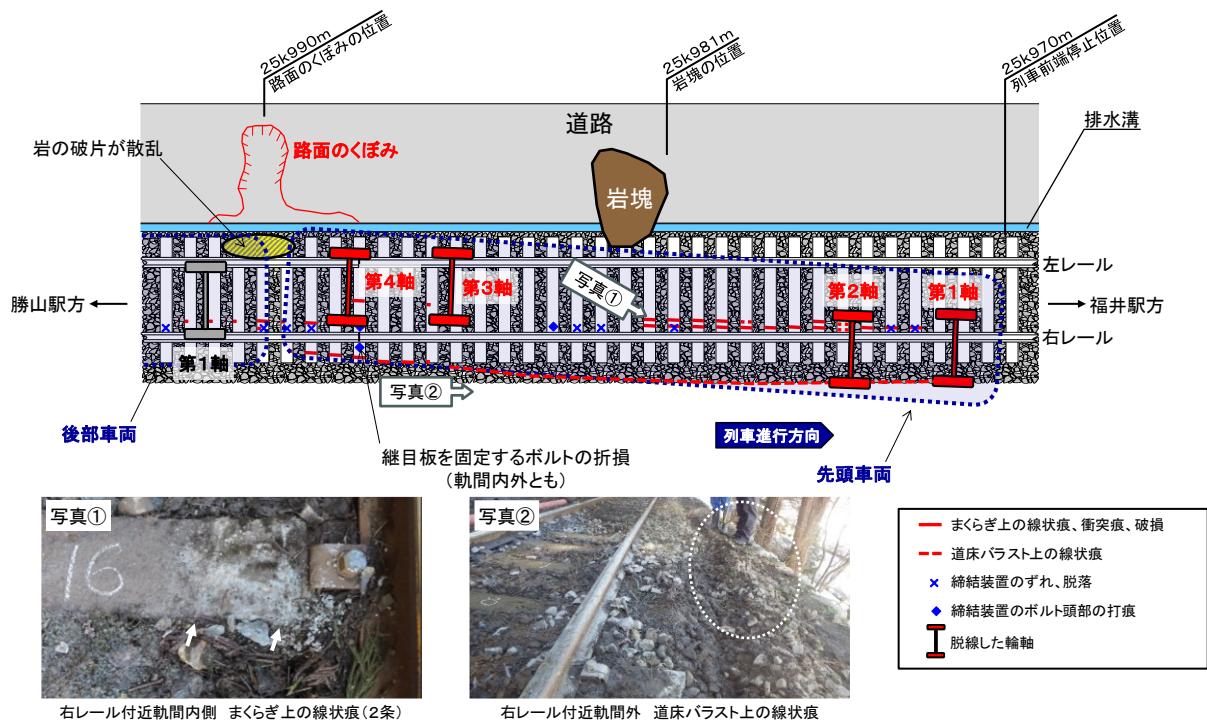
- ① 岩塊があった位置の約7m手前から前方にかけて、軌間内側のまくらぎ上を車輪が走行したことによるとみられる線状痕や締結装置の脱落等があった。
- ② 岩塊があった位置の約6m手前から前方にかけて、右側の軌間外のまくらぎ～道床バラスト上に、車輪が走行したことによるとみられる破損や線状痕があった。

③ 岩塊があった位置の約6m手前の道路の路面に、くぼみがあった。また、くぼみ周辺の線路左側に、岩の破片が散乱していた。
