熊本市交通局 幹線 熊本城・市役所前停留場内において発生した
鉄道事故の調査について
(経過報告)

令和8年2月19日
運輸安全委員会（鉄道部会）

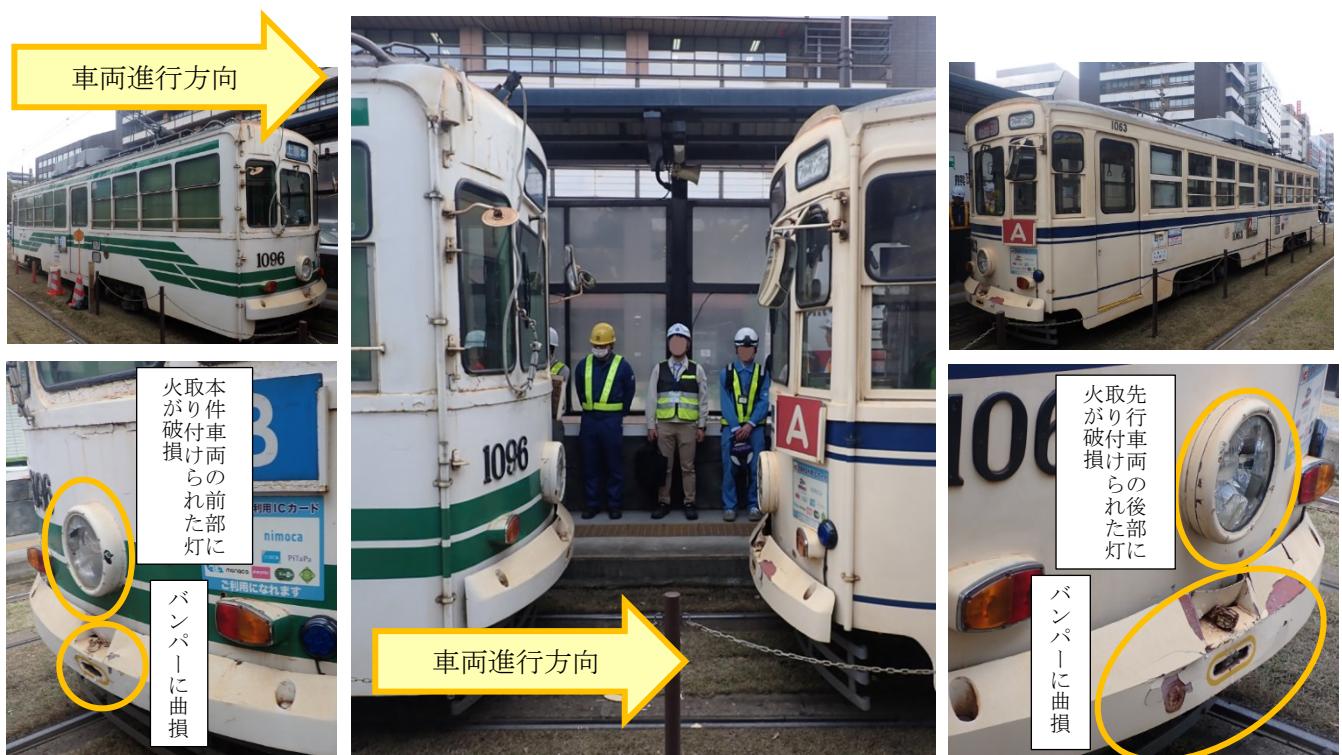
図2 車両の損傷状況

先行車両の後部に取り付けられた灯火と本件車両の前部に取り付けられた灯火が破損していた。また、バンパーに曲損が認められた。(図2 参照)

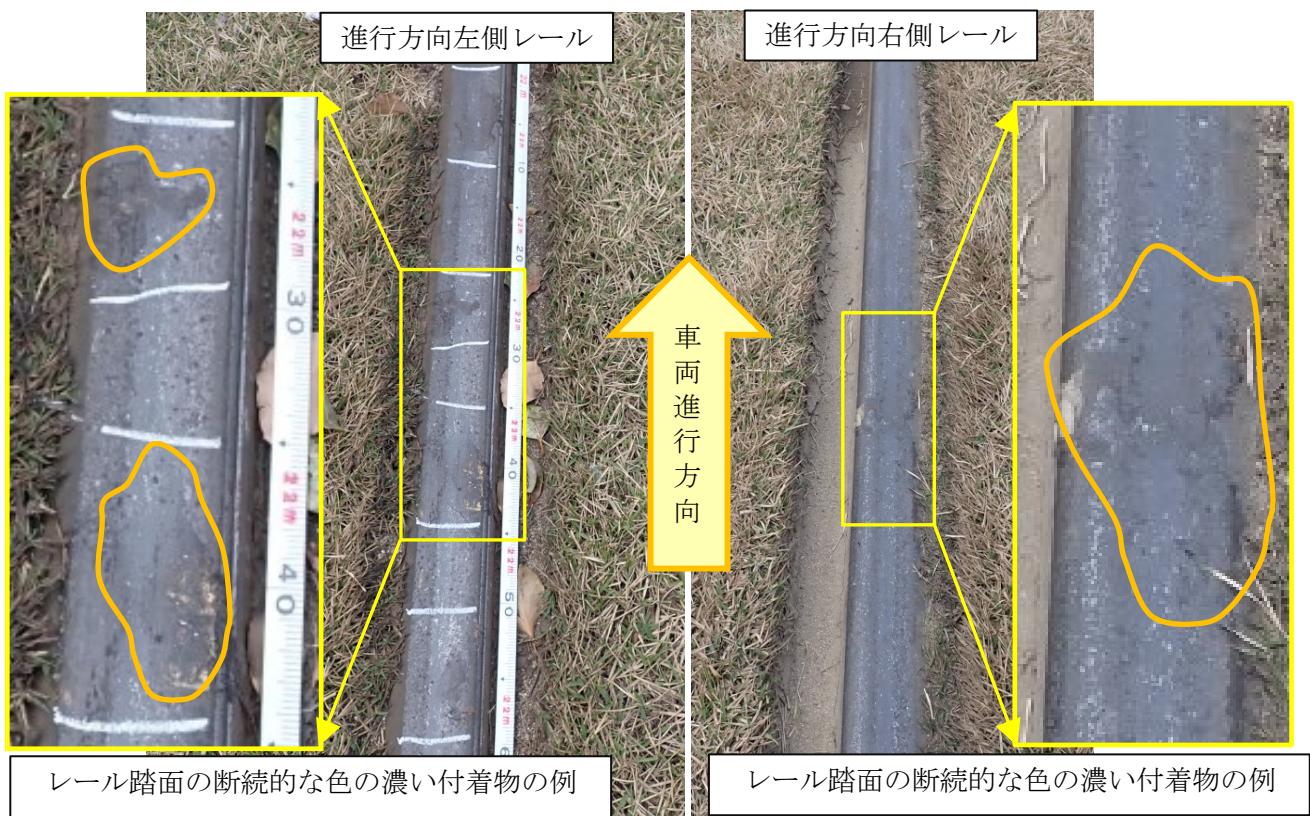
図3 鉄道施設の状況

現場付近の鉄道施設に損傷は見られなかった。なお、調査を行った交差点付近から衝突現場付近の間で、レール踏面には断続的に色の濃い付着物が認められた。(図3 参照)
