北海道旅客鉄道株式会社 宗谷線 天塩中川駅～問寒別駅間において発生した  
鉄道事故の調査について  
(経過報告)

令和8年3月26日  
運輸安全委員会（鉄道部会）

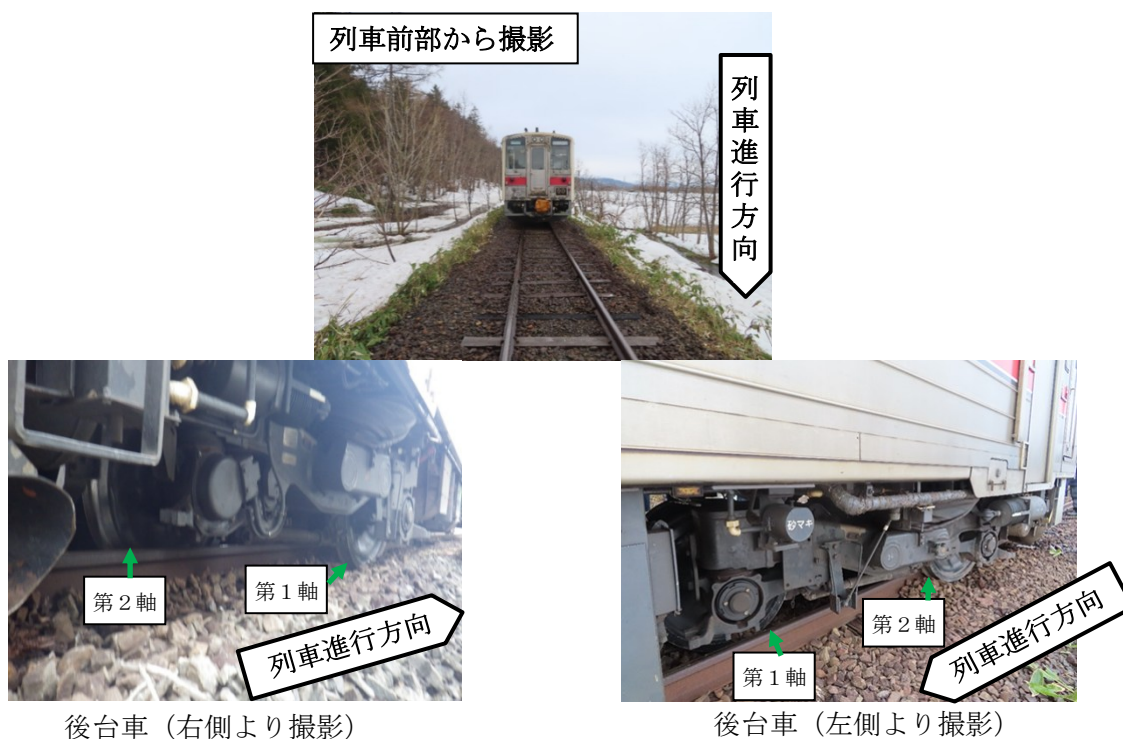
図2 脱線の状況

停止後に運転士見習を指導していた運転士（以下「指導操縦者」という。）が本件列車を確認したところ、後台車の第1軸が右側に、第2軸が左側に脱線していた。（以下、前後左右は本件列車の進行方向を基準とする。）

本件列車の運転士見習は、天塩中川駅を定刻（06時12分）から24分遅れで出発し、本事故現場の手前にある半径301mの左曲線を速度約60km/hで通過した。その直後、本件列車が上下方向に細かく激しく揺れるのを感じたため、直ちに非常ブレーキを使用して本件列車を停止させた。停止後に指導操縦者が本件列車を確認したところ、後台車の第1軸が右側に、第2軸が左側に脱線していた。

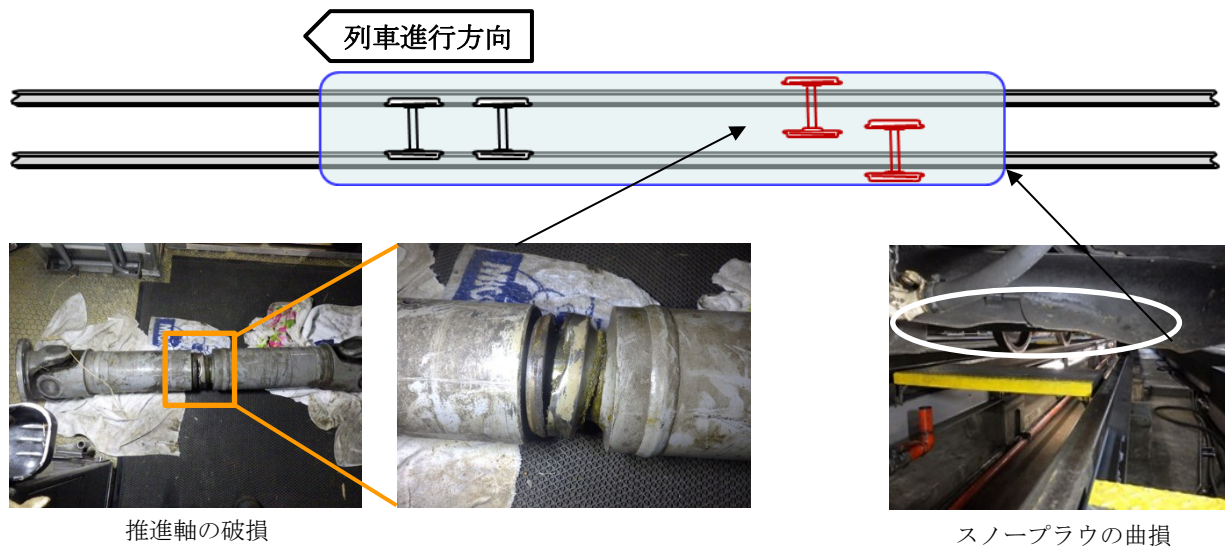
図4 車両の主な損傷状況 (同社から提供を受けた写真に加筆)

車両後部の推進軸の破損、及びスノープラウの曲損があった。（図4 参照）

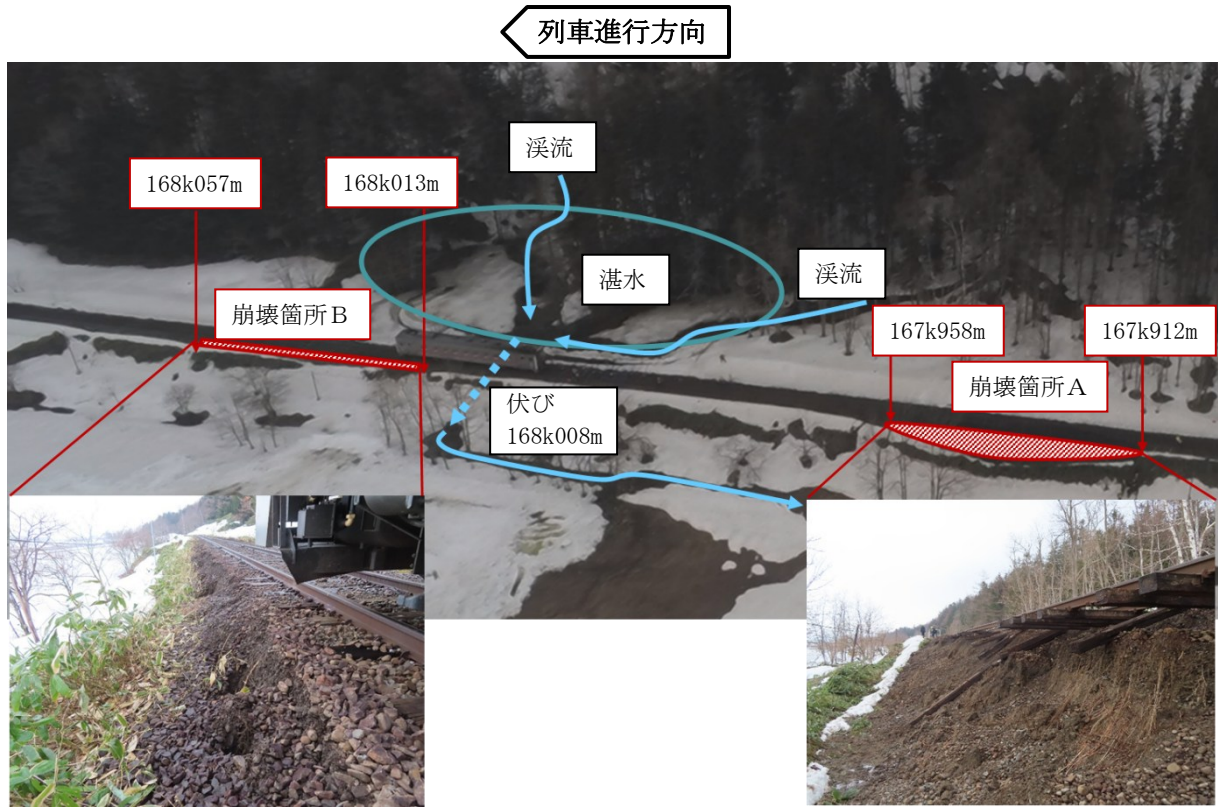
図5 本事故発生場所付近の状況

① 本事故発生場所近傍の盛土が2か所崩壊していた。旭川駅起点167k912m（以下「旭川駅起点」は省略する。）～167k958mの崩壊（以下「崩壊箇所A」という。）は、列車の停止位置から約100m手前を中心に長さ46mにわたっており、盛土の左側が軌きょう<sup>\*1</sup>下の道床から盛土の法尻<sup>\*2</sup>付近まで崩壊していた。また、168k013m～168k057mの崩壊（以下「崩壊箇所B」という。）は、本件列車の停止位置付近から前方約44mにわたっており、盛土の左側法肩<sup>\*3</sup>が崩壊していた。なお、崩壊箇所B付近の右側は湛水<sup>\*4</sup>していた。（図5 参照）

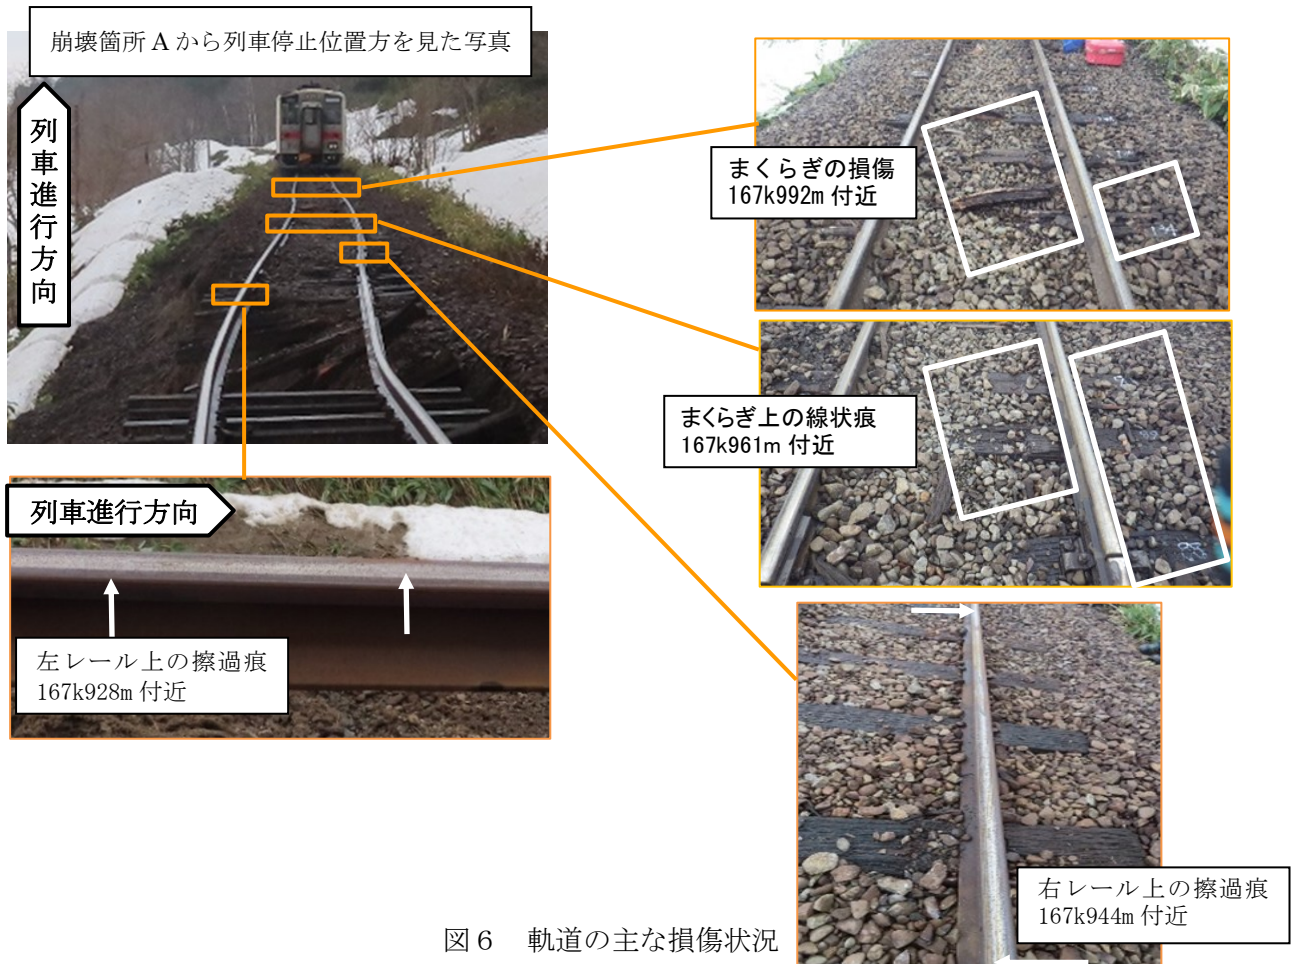
図6 軌道の主な損傷状況

② 崩壊箇所A内の左レール（167k928m付近）及び右レール（167k944m付近）の頭頂面に車輪がレールを乗り越えて脱線したことによるものと見られる擦過痕があった。また、そこから本件列車停止位置までの間に、脱線した車輪が走行したことによるものと見られるまくらぎ上の線状痕やまくらぎの損傷があった。

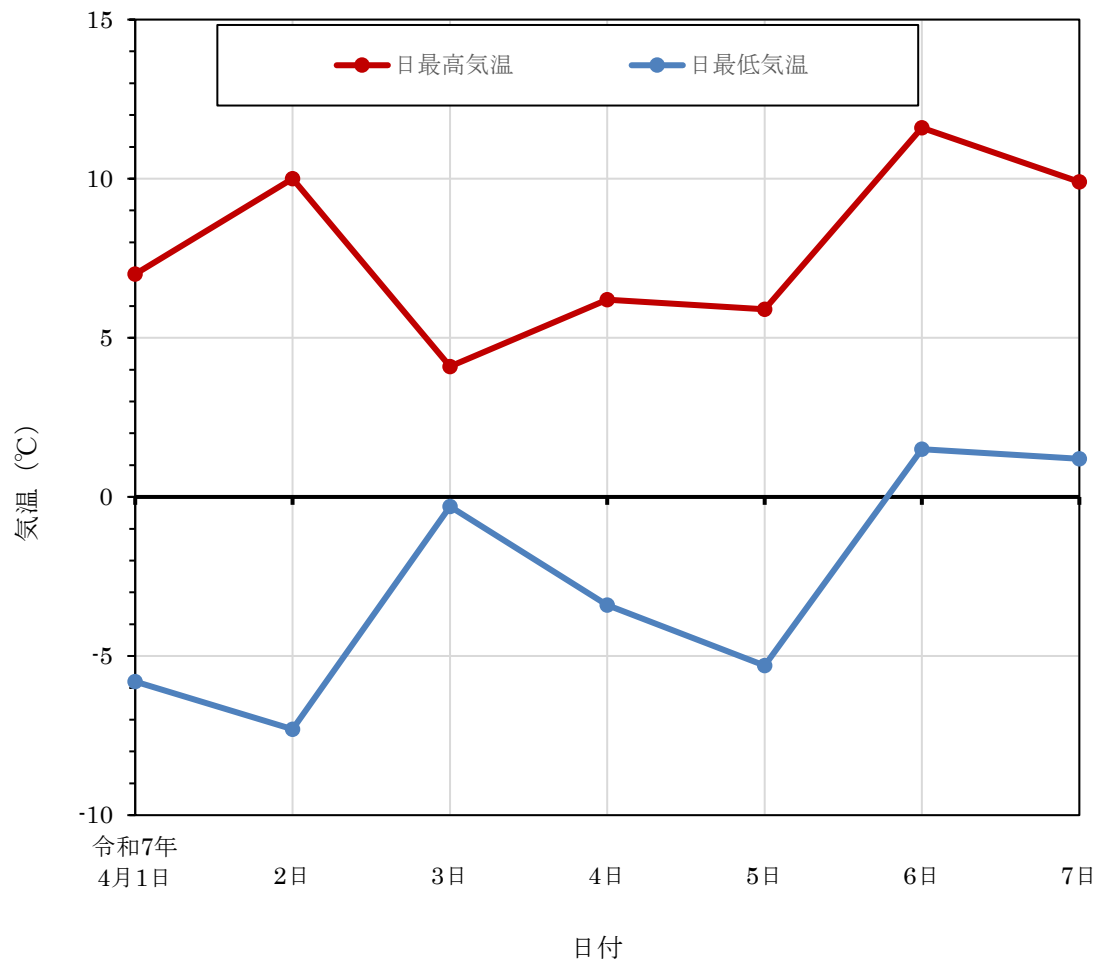
図7 本事故発生前1週間の気温の推移

本事故発生場所付近の気象庁の中川地域気象観測所の記録によると、本事故発生当日の天気は曇りであった。降水量については当日04時～05時にかけて1.5mmを観測している。本事故発生前1週間の気温は、日最高気温約4℃～10℃（直前2日間は両日とも約10℃）、日最低気温約-7℃～1℃（直前2日間は両日とも約1℃）の範囲で推移した。なお、本事故発生当日及び前日に震度1以上の地震は観測されていなかった。
