長野電鉄株式会社 長野線 須坂駅～日野駅間において発生した
鉄道事故の調査について
(経過報告)

令和8年4月23日
運輸安全委員会（鉄道部会）

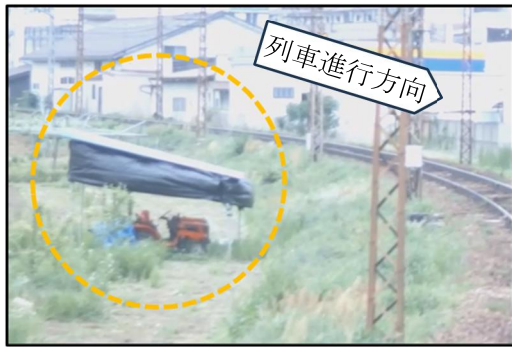
支障物との衝突により、先頭車両の前面（以下、前後左右は列車の進行方向を基準とする。）の窓ガラス1枚と右側面の客室窓ガラス1枚が破損した。なお、支障物は、現場付近の沿線に設置されていた物で、単管パイプ、トタン等で構成されていた。

本事故発生前の支障物

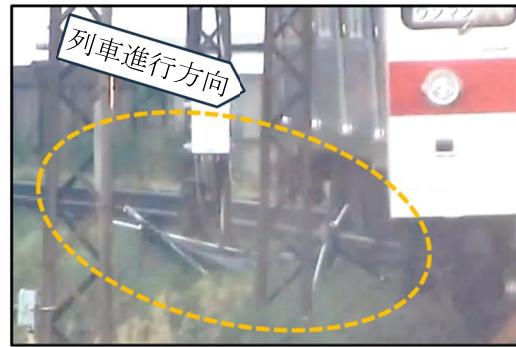
本事故発生後の支障物

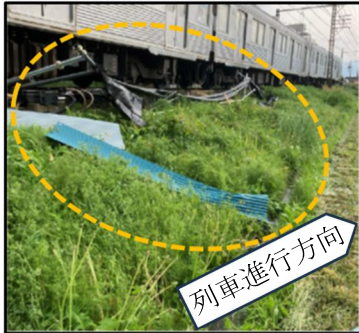
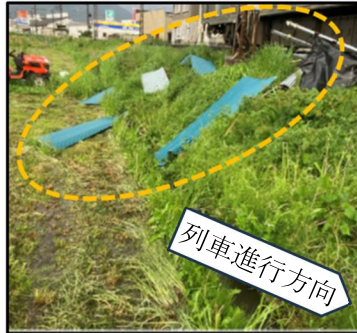
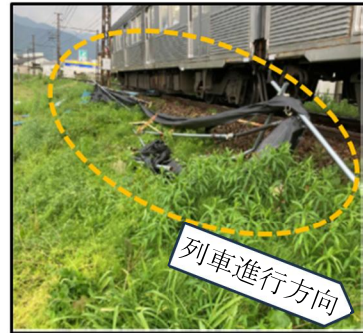
図3 本事故発生前後の支障物の状況

散乱した支障物の一部
(同社提供資料に加筆)

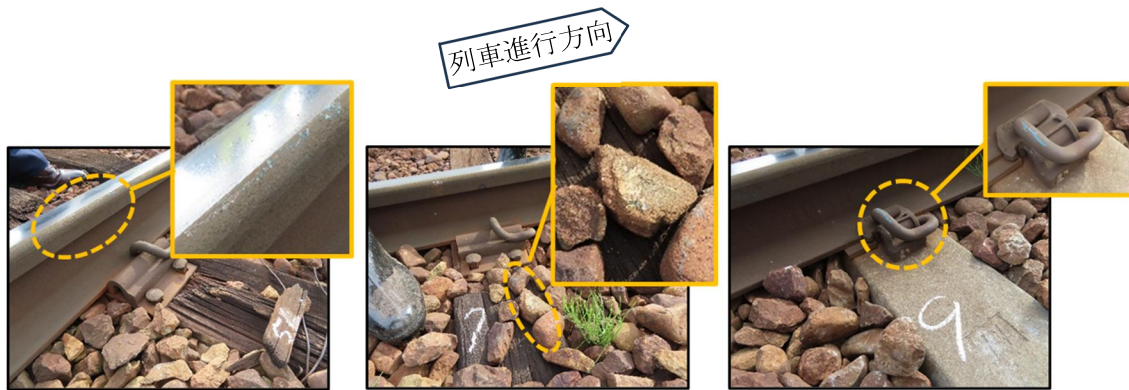
- ① 本件列車が支障物と衝突した付近から停止位置の間で右レール及びその付近に、青色の塗膜の痕跡が見られた。
- ② 本件列車が支障物と衝突した付近において、レール右側に設置されたインピーダンスボンド*1のケーブルの損傷が見られた。
- ③ 先頭車両の前面部において、右側の窓ガラスの上端部付近の破損、車体下部における傷、連結器取付け部の歪み等が見られた。
- ④ 先頭車両の右側面部において、客室の側面窓ガラスの破損、車体側面のへこみが見られた。また、車体下部において、車輪付近の擦過痕、配管のずれ及び擦過痕等が見られた。
- ⑤ 先頭車両の車内において、破損した側面窓ガラス付近の座席及び床面に、散乱したガラス片等が見られた。

青色の塗膜の痕跡

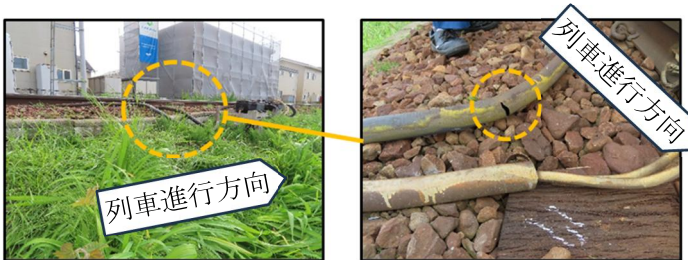
図4 鉄道施設の損傷状況

インピーダンスボンドのケーブルの損傷

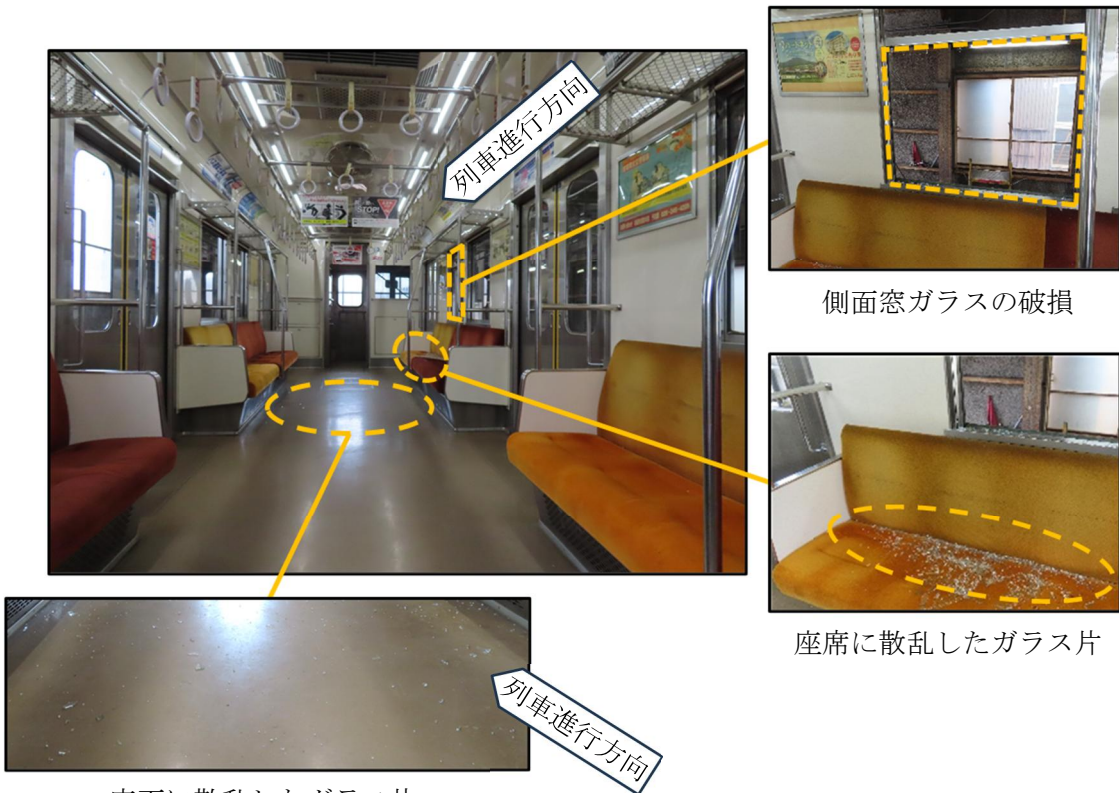
図5-3 車両の損傷状況3 (車内)

床面に散乱したガラス片

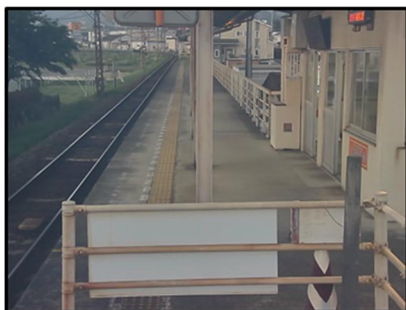
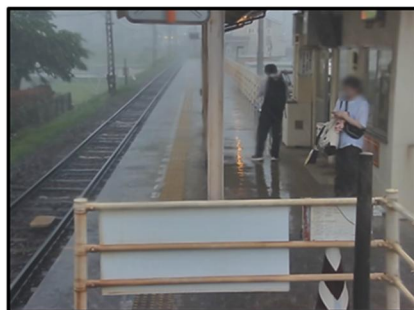
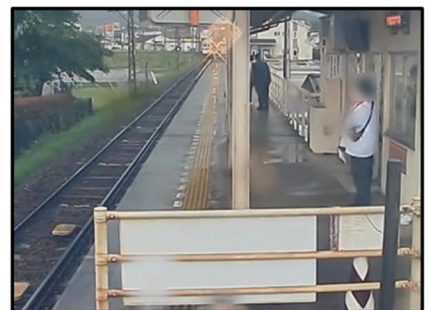
図6 本事故発生場所付近の天候の変化
(日野駅から本事故発生場所がある東方向を撮影)

- ① 本事故発生場所から西に約8.8km離れた位置にある長野地方気象台の情報によると、本事故発生時の天気は雨、気温は約23℃、最大瞬間風速は約9m/s、風向は北東方向であった。また、事故現場がある長野県北部を対象とする竜巻注意情報が16時42分に発表されていた。加えて、5月21日17時40分から17時50分にかけて、長野県須坂市五閑ごかんから高梨たかなしにかけて発生した突風の種類は、ダウンバースト*2又はガストフロント*3の可能性が高いことが、本事故発生の翌日に発表された。
- ② 同社が日野駅に設置した監視カメラの映像からは、本事故発生前後に、事故発生場所付近の天候が短時間で急変している様子が確認された。
