# 鉄道重大インシデント調査報告書

東京地下鉄株式会社有楽町線池袋駅～要町駅間における  
鉄道重大インシデント

鉄道事業者名：東京地下鉄株式会社

発生日時：平成17年8月16日 8時17分ごろ

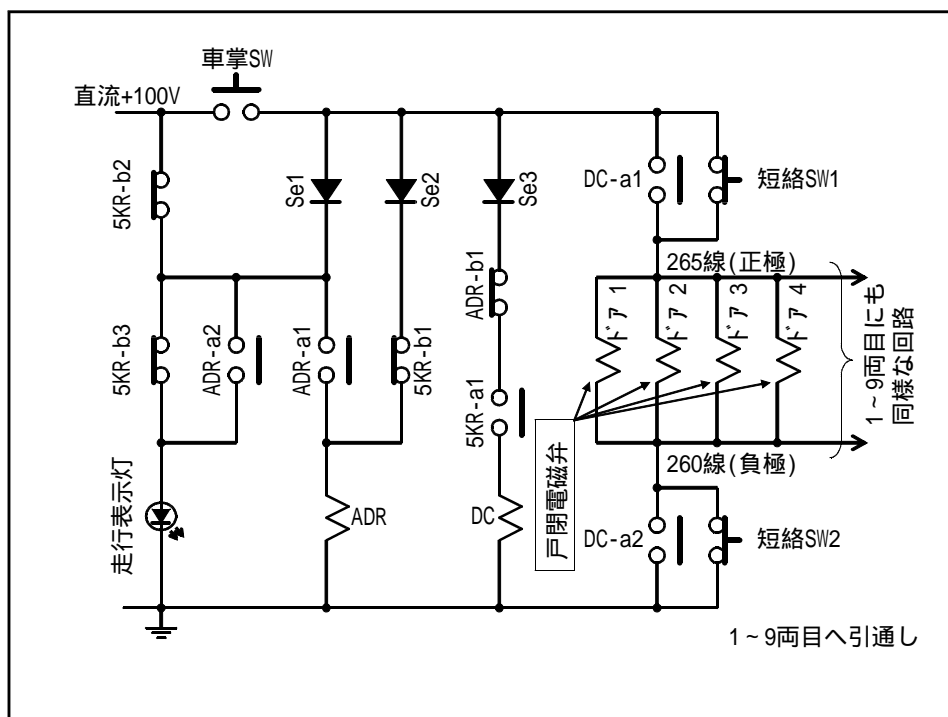
図2 本重大インシデント発生直前（走行中）の10両目右側戸閉装置の回路図

本重大インシデント発生直前における戸閉装置の各リレー等の接点の状況は、以下の(1)及び(2)より、図2の状態であったものと想定した。

また、2.1で記述した運転士の口述等から、複数のドアがほぼ同時に開閉していると思われるので、図2の回路において、1両目から10両目まで引き通されて各戸閉電磁弁の正極を並列に接続している265線に、一時的に電磁弁を作動させる電圧が加わったものと想定して、その痕跡等について調査した。

図2の回路においてSe1が逆導通の状態となると265線に電圧が加わることから、Se1に対して以下の試験を行った。

Vの逆電圧を加えると逆導通して、その後元の特性に戻り何の痕跡も残らないことが確認できた。しかし、Se1は整流板が9枚直列に接続されており、9枚ともこのような状態となるには、各整流板の逆電圧特性が同じと仮定すれば、700～800V程度の高電圧が必要となり、直流100Vの回路で、機器のスイッチング等による過電圧を考慮しても、このような高電圧の発生する可能性は考えにくいことから、Se1の逆導通による戸閉電磁弁誤作動の可能性は少なかったものと考えられる。

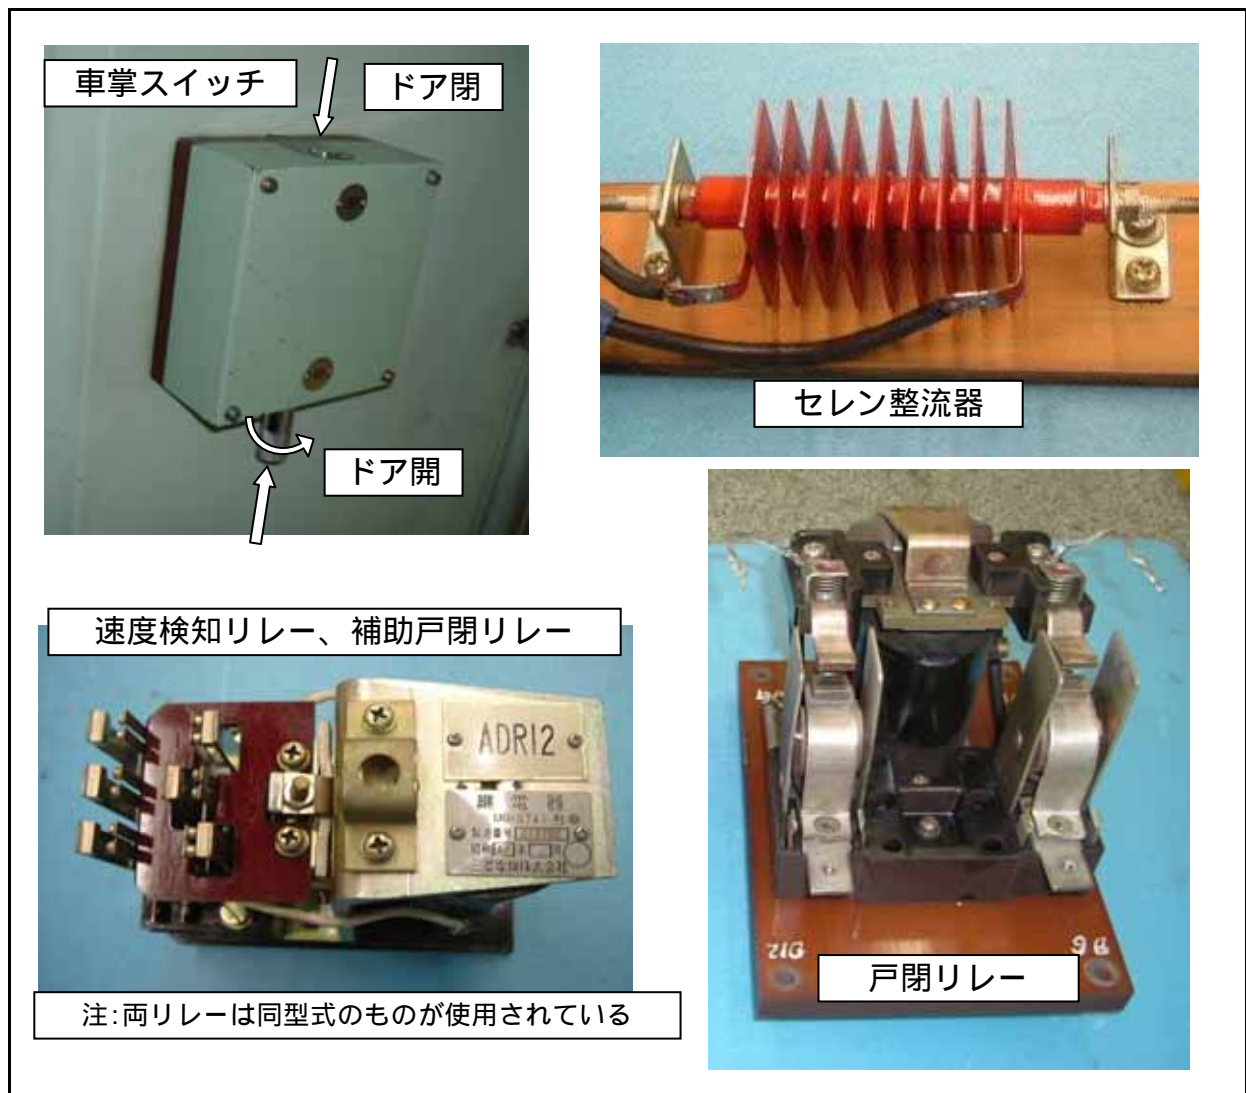
写真2 戸閉装置の主な機器

次に、分解した整流板 1 枚に戸閉電磁弁の合成抵抗値に近い 10 Ω の抵抗を直列に接続して逆電圧を加え、電圧を徐々に上げていく方法で電圧及び電流を測定した。この結果、逆電圧を約 80 V（整流板 1 枚の定格電圧 15 V に対し約 5 倍）まで上昇させた時点で逆電流が瞬時に上昇し、その後電圧を下げると正常な特性に回復することが確認された。なお、試験後の整流板に何ら痕跡は認められなかった。（写真 2 参照）

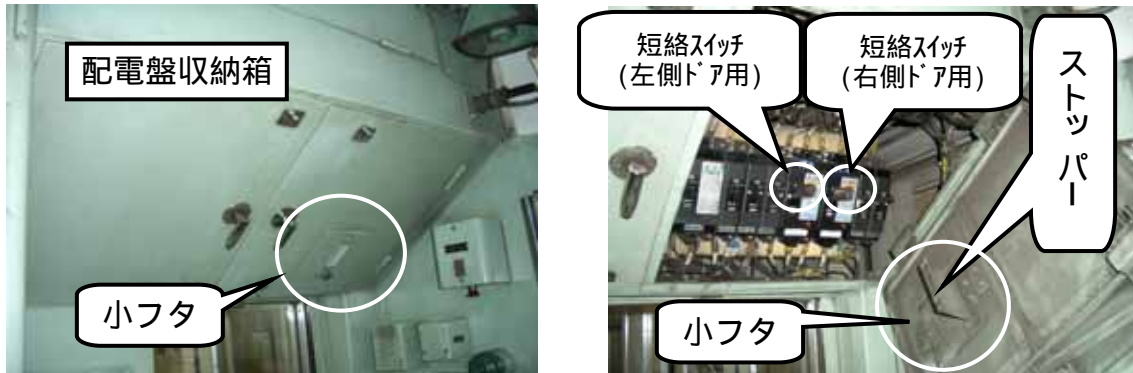
写真3 配電盤収納箱及び短絡スイッチ

本重大インシデント発生後に同社の和光検車区において調査したところ、短絡スイッチは「ON」の状態の小フタが閉じられていることが確認された。

- (1) 短絡スイッチが「OFF」の状態の小フタを閉じようとする、小フタストッパーが短絡スイッチのツマミ先端に接触し、小フタはいったん止まるが、さらに力を入れて小フタを押すと、短絡スイッチが「ON」に転換されて小フタが閉じられる場合があること。
- (2) 短絡スイッチが「ON」の状態の小フタを閉じようとする、小フタストッパーが短絡スイッチのツマミ先端に接触し、小フタはいったん止まるが、さらに力を入れて小フタを押すと、短絡スイッチは「ON」のままで小フタを閉じることが可能であること。
- (3) 短絡スイッチが「ON」の状態の小フタを開けると、小フタストッパーが短絡スイッチのツマミ先端に接触し、短絡スイッチを「OFF」に転換して小フタが開かれること。

上記の不具合は、同社によれば、昭和60年度に行われた配電盤交換工事において、寸法が異なる短絡スイッチに取り替えられた際に、設計及び検査の段階で短絡

短絡スイッチが「ON」であったことについては、2.5.1.1で記述したとおり、過去に実施した配電盤交換工事で、寸法の異なる短絡スイッチに交換した際に、短絡スイッチのツマミと小フタストッパーとの位置関係の確認が十分でなかったため、短絡スイッチが「ON」の状態でも小フタを閉じることが可能であるとともに、短絡スイッチが「OFF」の状態でも小フタを閉じると小フタストッパーが短絡スイッチのツマミに接触して短絡スイッチが「ON」に転換される場合がある構造となっ

- (1) 直通他社と協議して、短絡スイッチが設置されている全ての車両から短絡スイッチを撤去した。
- (2) 定期検査において、従来は100V回路を一括して測定していた絶縁抵抗を、戸閉回路とそれ以外の回路に分けて測定することとした。
- (3) 本件列車の戸閉装置及び関係する電気配線を全て新品に交換した。
- (4) 関係社員にスイッチ類の適正な取り扱いを周知徹底した。
- (5) 車両改造等において設計と実物の乖離を解消するため、品質マニュアル等を活用した完成検査の徹底を図った。
