鉄道重大インシデント調査報告書

日本貨物鉄道株式会社山陽線岡山駅構内における鉄道重大インシデント
（「列車が停止信号を冒進し、当該列車が本線における他の列車の進路を支障
した事態」に準ずる事態に係る鉄道重大インシデント）

平成19年11月30日

航空・鉄道事故調査委員会

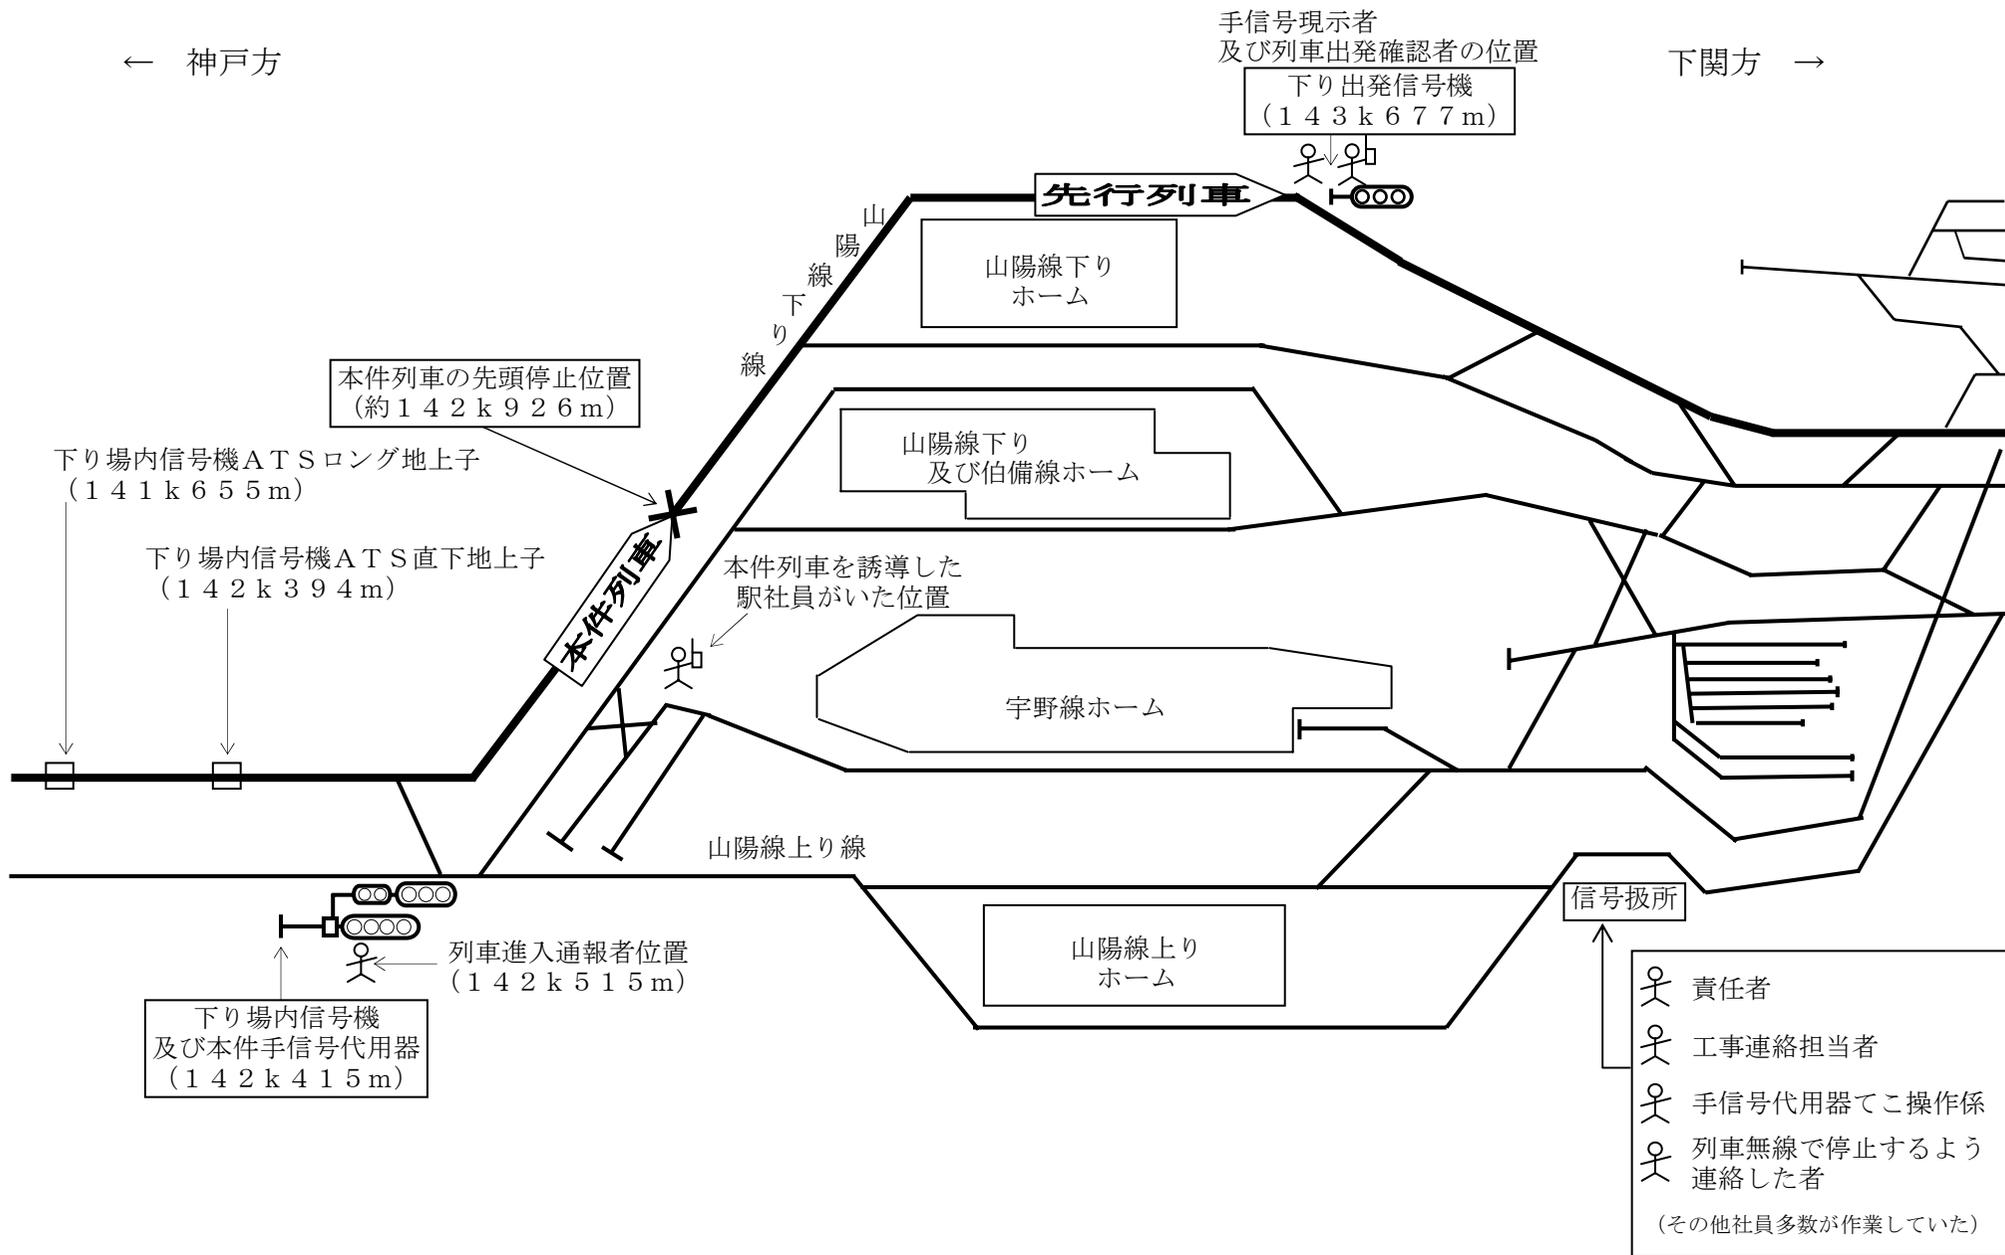
付図3 岡山駅構内略図及び列車確認位置図

- (1) 同駅責任者 (助役。工事責任者と兼ねる。) は、同駅構内に列車が下り場内信号機を越えて進入してきたことを確認できる位置に列車進入通報者を、下り出発信号機の位置に手信号現示者及び列車出発確認者をそれぞれ配置する。また、同駅信号扱所には列車進入通報者、列車出発確認者からの連絡を受ける工事連絡担当者及び連動制御盤の手信号代用器でこ操作係をそれぞれ配置する。
- (2) 列車進入通報者は、進行してきた列車の最前部が下り場内信号機を越えたことを確認して工事連絡担当者に連絡する。
- (3) 工事連絡担当者は、列車進入通報者及び列車出発確認者からの連絡内容を同駅責任者に伝えるとともに、手信号代用器でこ操作係に手信号代用器でこを進行信号現示位置から停止信号現示位置に操作するよう指示した後、列車が停止位置目標に停止したことを確認した後、列車出発確認者に出発指示の連絡をする。
- (4) 工事連絡担当者から出発の指示を受けた列車出発確認者は、手信号現示者にその旨を伝え、手信号現示者は進行信号を現示する。
- (5) 列車出発確認者は、列車の最後部が下り出発信号機を通過したこと及び手信号現示者が進行信号現示から停止信号に現示したことを確認し、その旨を工事連絡担当者へ連絡する。
- (6) 工事連絡担当者は、駅構内に次列車が進入しても支障がないことを確認して、同駅責任者に伝えるとともに手信号代用器でこ操作係に手信号代用器でこを停

止信号現示位置から進行信号位置に操作するよう指示する。
(付図3及び写真2参照)

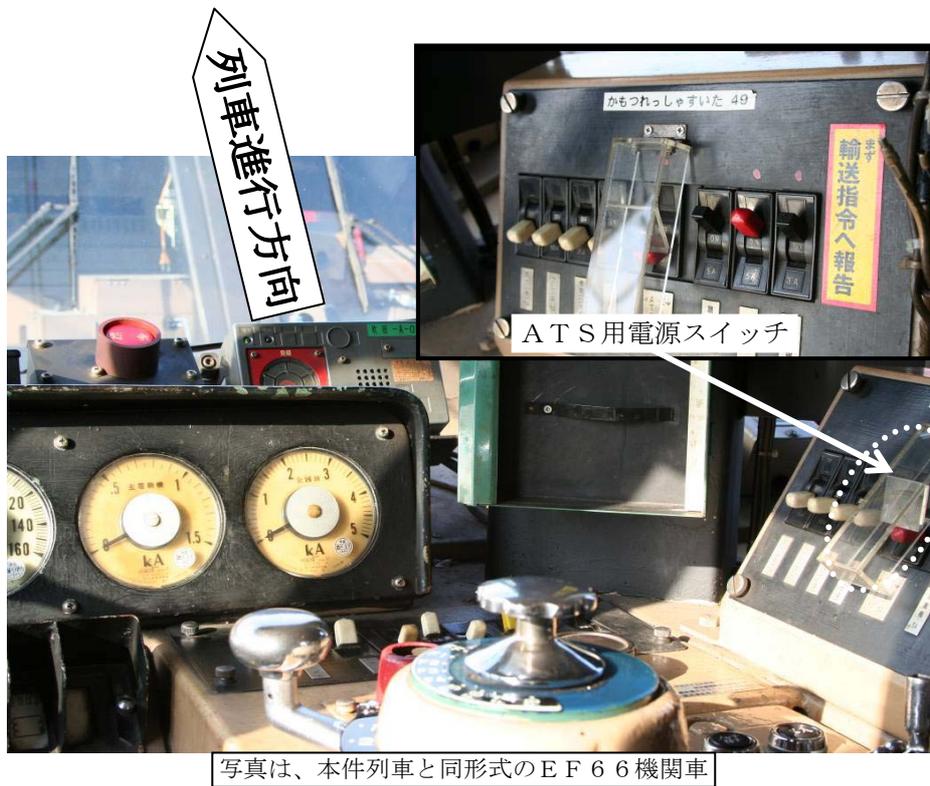
写真1 列車運転台の機器配置状況

停止後、運転席右横にあるATS用電源スイッチを「切」とした。このとき、ATS用電源スイッチの操作及びブレーキの緩解状態を確認するため計器を確認した記憶はあるが、本件手信号代用器の現示を確認した記憶はない。

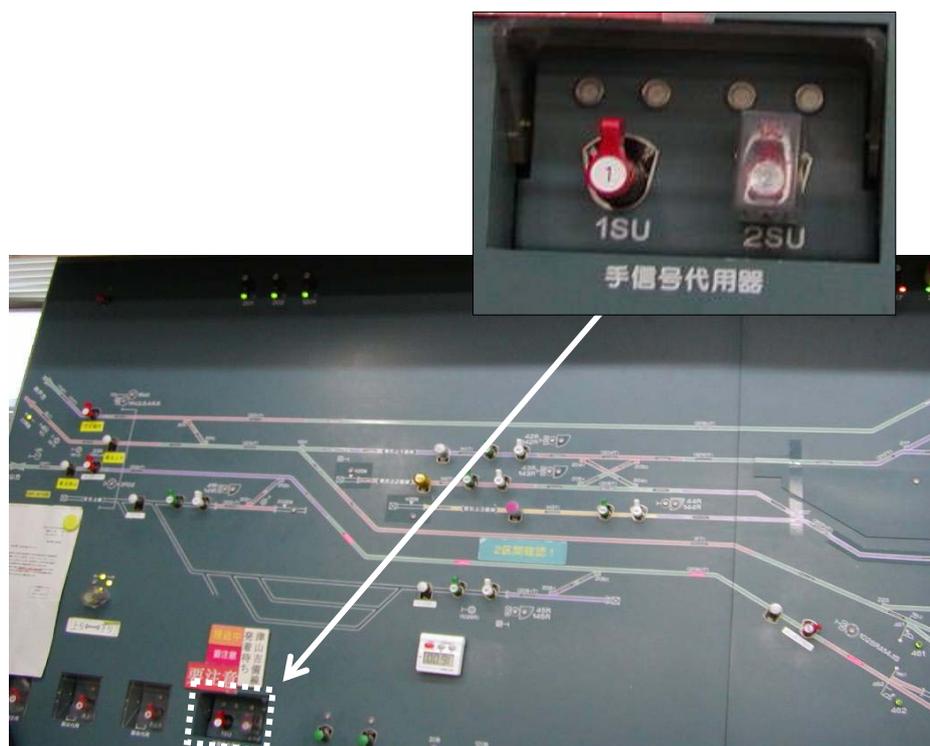
写真2 岡山駅信号扱所の連動制御盤

現場調査において、同駅の連動制御盤の手信号代用器でこを停止信号現示位置に操作すると本件手信号代用器は停止信号現示となり、同てこを進行信号現示位置に操作すると本件手信号代用器は進行信号現示となることを確認した。

2.1.2に記述した、同駅信号扱所で本件列車に列車無線で停止するよう連絡した者の口述及び2.5.3の記述から、本重大インシデント発生時は、本件手信号代用器の現示は停止信号現示であったものと推定される。

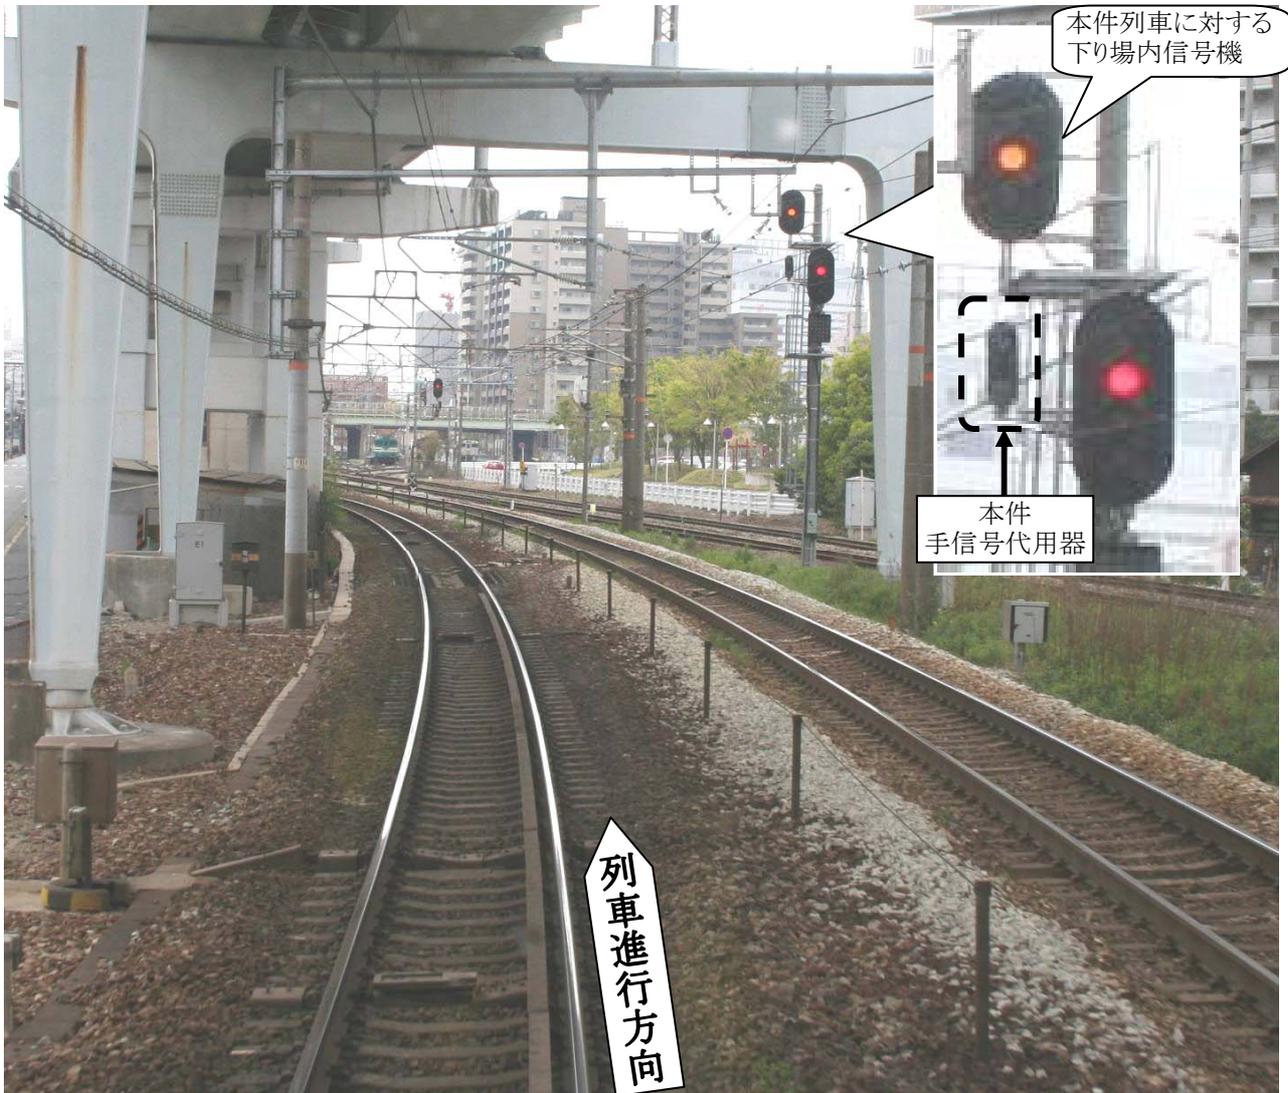
写真3 岡山駅下り場内信号機及び
本件手信号代用器の設置状況

列車先頭添乗により本件手信号代用器（142k415m）の見通し状況を調査したところ、本件手信号代用器手前約220mから継続して確認できた。

また、2.5.4に記述した、見通し状況調査から、本重大インシデント発生時に2.1.1(1)に記述した、本件運転士が本件列車を停止させたと口述している場内信号機の手前約50mの位置で、本件列車から本件手信号代用器の停止信号現示を確認することができたものと推定される。

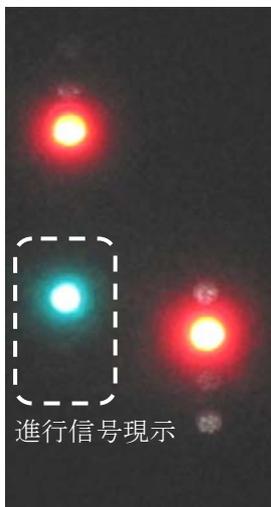
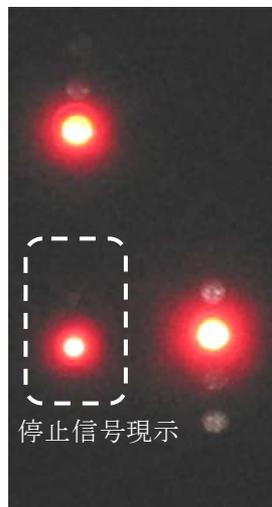
本件手信号代用器の現示状況

(本件手信号代用器の
約80m手前より撮影)
