鉄道重大インシデント調査報告書

鉄道事業者名：九州旅客鉄道株式会社

インシデント種類：車両障害（鉄道事故等報告規則第4条第1項第8号の車両の走行装置、ブレーキ装置、電気装置、連結装置、運転保安設備等に列車の運転の安全に支障を及ぼす故障、損傷、破壊等が生じた事態に係る鉄道重大インシデント）

発生日時：平成19年5月28日 8時20分ごろ

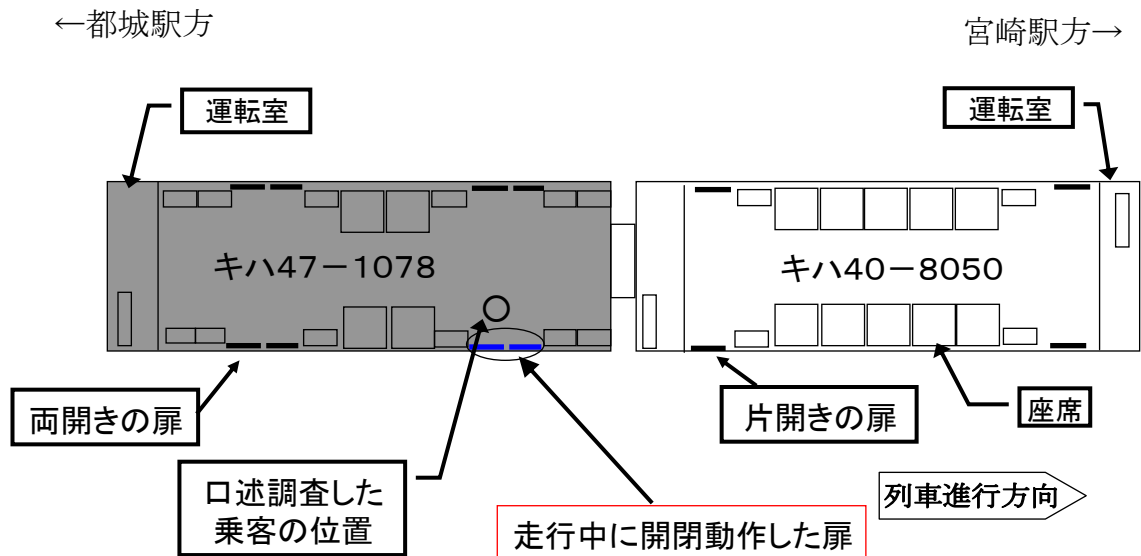
付図4 本件扉の位置

田野駅では降車した乗客から走行中などに2両目右前側の旅客用乗降口の扉（以下「本件扉」という。）が大きく1回と小さく2回開いたとの申告があった。なお、運転中、旅客用乗降口の扉（以下「扉」という。）が開いたことを示す表示があったことについては気付かなかった。田野駅では本件扉の戸閉め状態と、乗客にけががないことを確認し、日向沓掛駅まで運行した。

本件列車には三股駅^{みまた}から乗車し、友人と本件扉に向かって床に座っていた。本件扉は3回開閉し、1回目は餅原駅停車中に、ホームの反対側であるにもかかわらず50mm位開き、2回目は餅原駅から山之口^{やまのくち}駅の駅間で完全に開き、3回目は青井岳駅から田野駅の駅間で50mm位開いた。

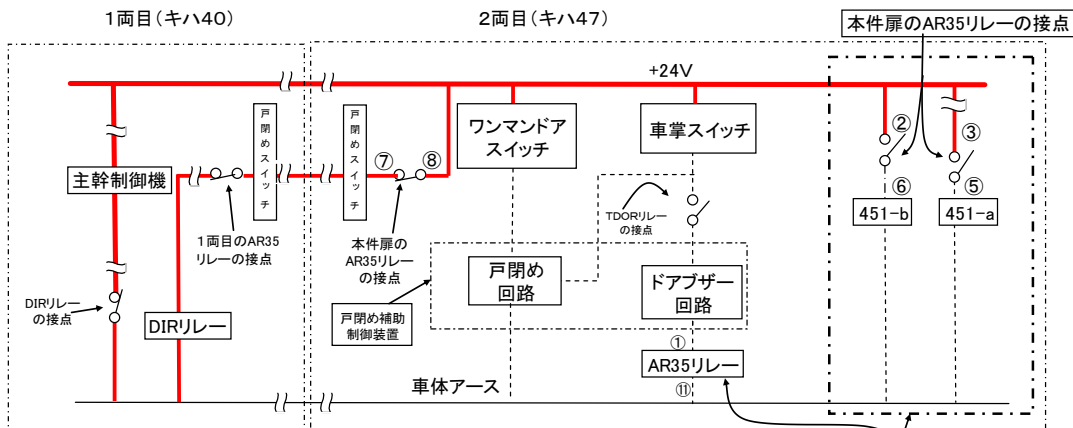
(1) 走行時

開扉操作では、ワンマンドアスイッチ、又は運転室側面の乗務員乗降口付近に設けられた車掌スイッチを操作することにより、戸閉め補助制御装置が作動する。この出力で戸閉め補助継電器（以下「AR35リレー」という。）が作動することにより、戸開用の電磁弁（以下「451-a」という。）及び戸閉め用の電磁弁（以下「451-b」という。）が作動する。2つの電磁弁の作動により戸閉め機械のピストンが作動し、開扉する。なお、451-aの作動により戸閉め機械の開扉側のシリンダ内に圧縮空気を供給し、451-bの作動により閉扉側のシリンダ内の圧縮空気を排気する。ただし、走行速度が3km/h以上では、速度検出継電器（以下「TDORリレー」という。）が作動し、これによりAR35リレーの電源回路を遮断して扉が開かない構造となっていた。

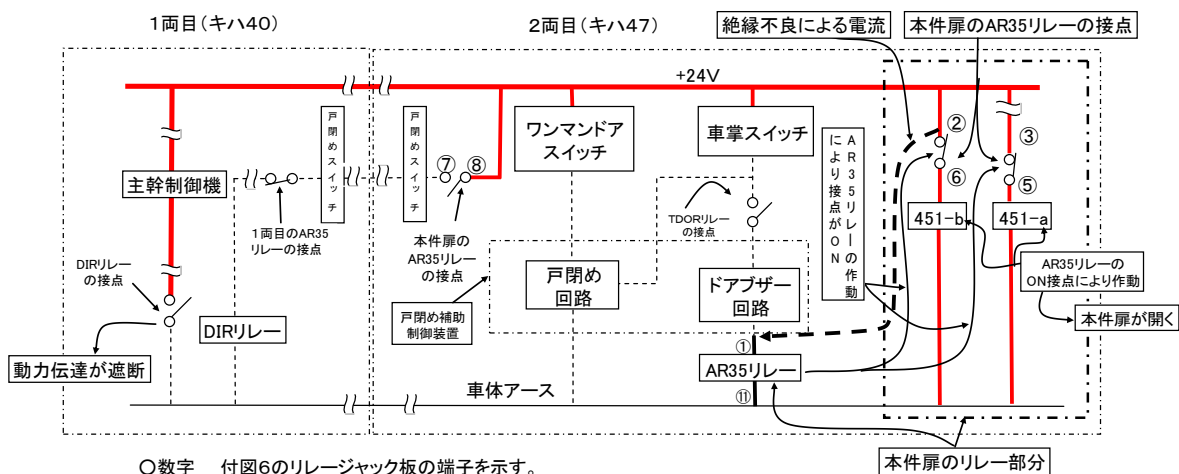
(2) 走行時(絶縁不良による短絡時)

本件扉が走行中に開閉したのは、3.4に記述したように、ジャック板端子においてコイル端子と電源端子の間に導電性成分を含んだ本件フラックスが残留していたため、2.5.4に記述したように、端子間のジャック板の表面で徐々に導通状態が生成され、最終的に端子間が短絡状態となることで電源端子からコイル端子へTDORリレーの接点を介さないルートを通して電流が流れ、AR35リレーが作動し、451-a及び451-bが作動したことによるものと推定される。これにより、走行中に開扉することを防止するTDORリレーが正常に作動しているにもかかわらず、扉が開くという事態に陥ったものである。

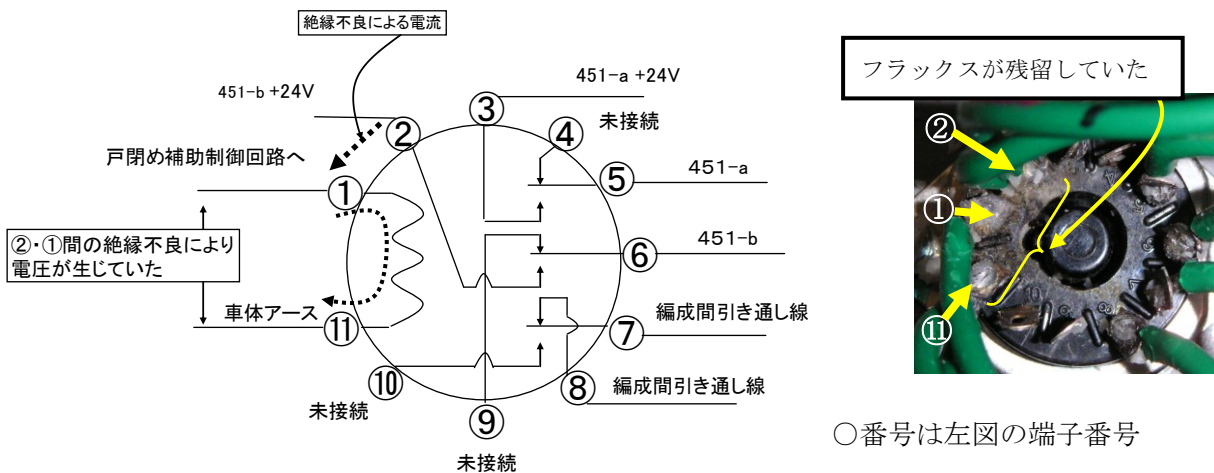
付図6 リレーのジャック板におけるAR35リレーの配線

さらに、AR35リレーの接点及びコイル端子を受けるジャックについて調査を行った。ジャックについては、リレー単位でまとめて板（以下「ジャック板」という。）に取り付けられており、AR35リレーのコイル端子と、451-bの電源線の端子（付図5及び6における端子②。以下「電源端子」という。）が隣接して配置されていた。この端子間のジャック板の表面及びジャック板の端子を覆っているシリコーン樹脂には、付着物が存在していた。なお、シリコーン樹脂は、それぞれの端子間の絶縁を目的としてはんだ付け後に注入されたものであった。

ジャック板端子の表面及びシリコーン樹脂の付着物の成分には、フラックスの成分及び炭素のほか数種類の導電性成分（銅、鉄、錫、鉛など）が含まれていた。

2.5.3に記述したように本件フラックスには、本来のリン酸成分のほかに銅、鉄、錫及び鉛などの導電性成分が混入していた。また、2.5.3に記述したようにAR35リレーのコイル端子と電源端子の近辺に付着していた成分と、本件フラックスの成分が符合することからジャック板には、2.7に記述したように本来除去されているべき電気回路への使用が適していない本件フラックスが導電性成分を含んだ状態で残留していたものと推定される。

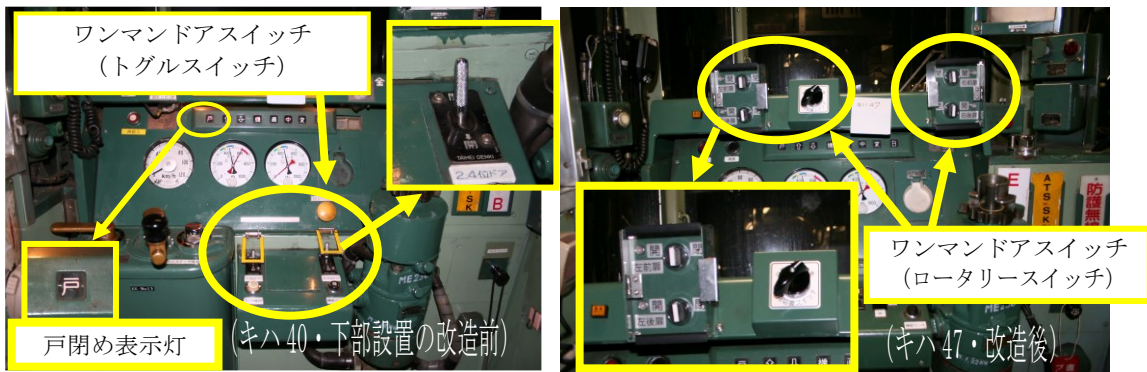
写真1 ワンマンドアスイッチ

今回の改造では、個々の車両について、左右及び前後の扉を個別に開閉することが可能なロータリー式スイッチを採用し、計器盤上方の位置に扉表示灯と共に設置した。さらに、扉の開閉時においてブザーを鳴らすとともに、扉の開閉を制御する戸閉め補助制御装置を客室内に設置した。

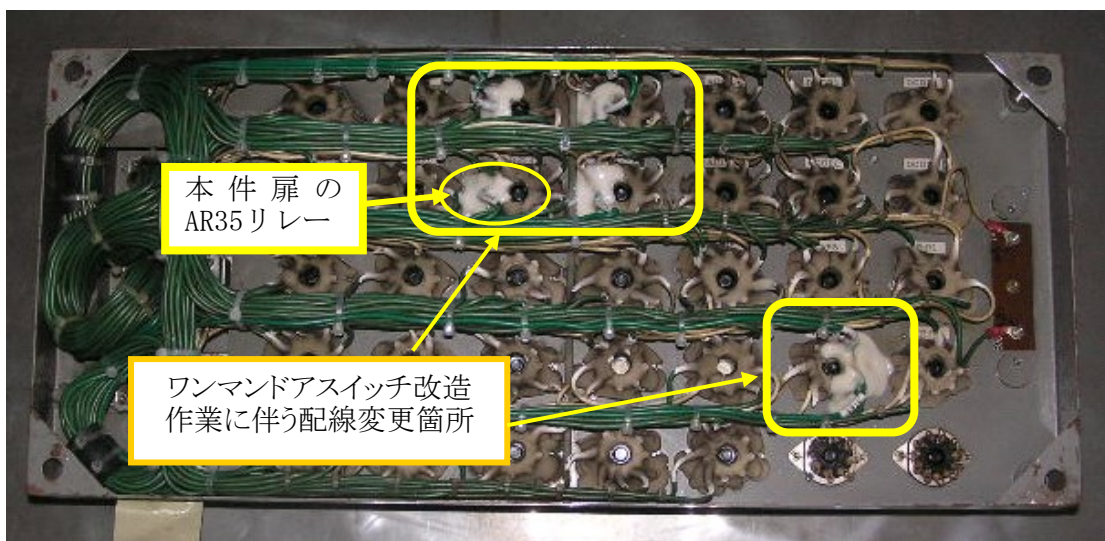
写真2 運転台継電器盤の裏面

本鉄道重大インシデントは、本件列車の運転台継電器盤に設置されたリレーのジャック板において、コイル端子と電源端子の間に本来電気回路への使用が適していない本件フラックスが残留していたことにより絶縁不良が生じリレーが誤作動したため、本件扉が走行中に開扉したことによるものと推定される。

本鉄道重大インシデントは、外注作業における外注先への指示及び外注作業者の作業終了後の確認が適切に行われなかったことから端子間に絶縁不良が発生し、その結果、走行中の列車の扉が開いたものである。今回のような事態は、乗客の転落を招き事故の発生に直結する危険があることから適正な作業実施が求められるところである。したがって、今回のように作業を外注する場合には、作業内容の重大性を考え、外注先に対し、作業の持つ意味及び作業手順並びに確認項目を明示するとともに、作業終了後の検査結果等により、作業箇所の施工が適正に行われたことを確認することが必要である。

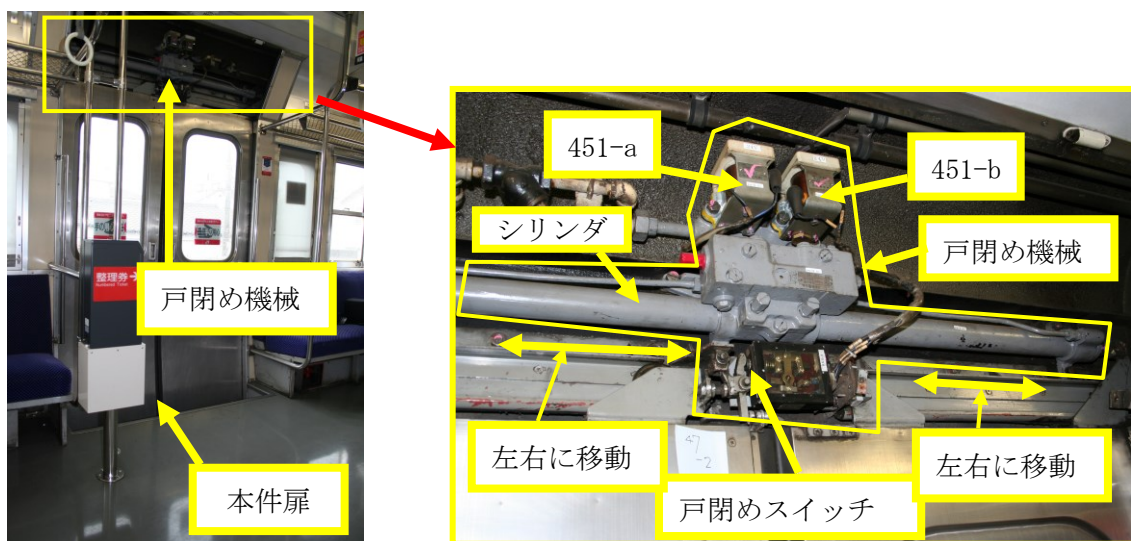
写真3 本件扉の戸閉め機械

なお、走行中に扉が開いた場合は、戸閉め機械の戸閉めスイッチの開放により戸閉め連動継電器（DIRリレー）が開放することで動力の伝達が遮断されて、変速装置の表示が「中立」となる仕組みとなっている。
