# 鉄道重大インシデント調査報告書

東京急行電鉄株式会社大井町線大井町駅構内における鉄道重大インシデント  
（「車両の走行装置、ブレーキ装置、電気装置、連結装置、運転保安設備等  
に列車の運転の安全に支障を及ぼす故障、損傷、破壊等が生じた事態」に  
係る鉄道重大インシデント）

平成20年 3 月 28日

航空・鉄道事故調査委員会

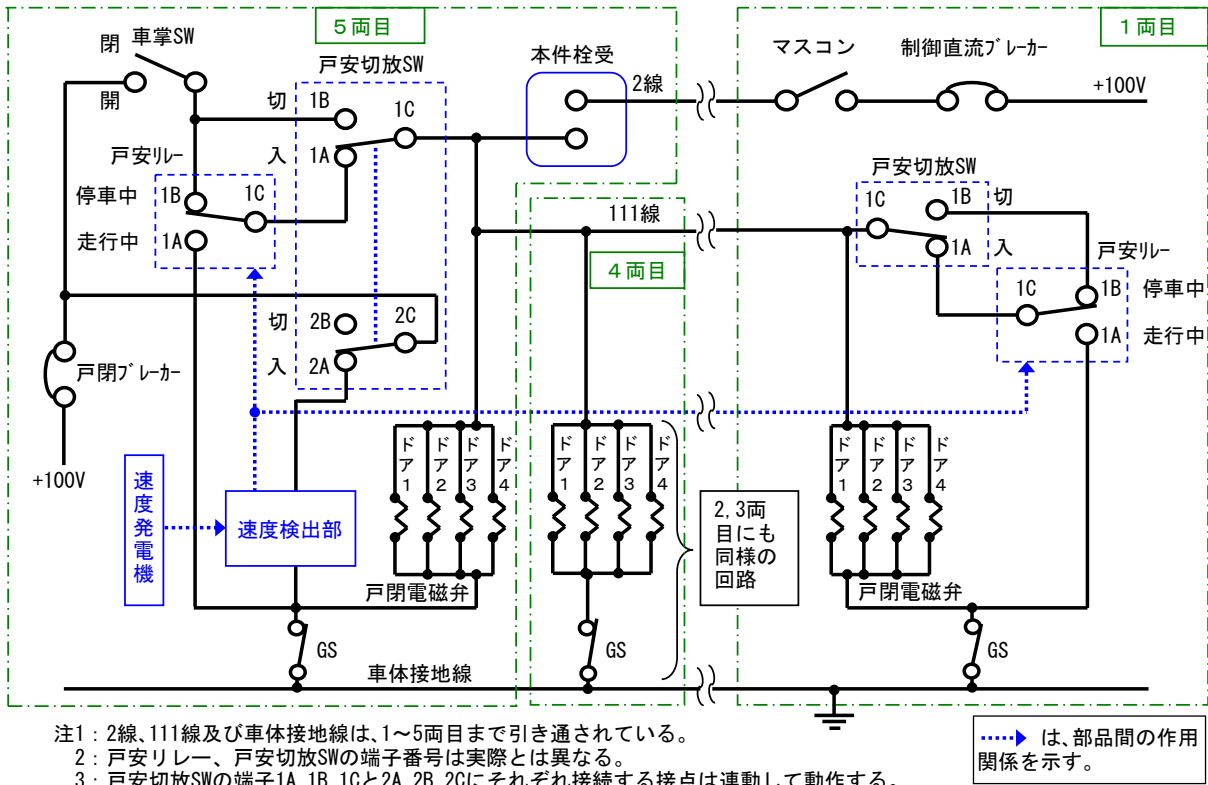
# 付図4 戸閉回路図(1)

ドアを開く場合は車掌SWを「開」側に操作すると、5両目の+100V端子から、戸閉ブレーカー、車掌SW、戸安リレーの端子1B、1C、戸閉安全装置切放スイッチ（以下「戸安切放SW」という。）の端子1A、1Cを経由して111線に電圧が加圧される。

本件事象のうち、2.1.1(1)、(2)、(5)、(6)及び(7)に記述した事象では、いずれも列車の走行速度が約5km/h以下であり、戸安リレーが停車中の状態（付図4(1)の状態）であったものと推定されることから、マスコンハンドルを2ノッチ以上に入れて2線に電圧が加圧された際に、3.1.2で記述した接触片間の短絡によって、111線に電流が流入して戸閉電磁弁側の回路のみに電流が流れ、戸閉電磁弁が動作して本件編成右側全てのドアが開き、PLの消灯により運転士がマスコンハンドルを非常ブレーキ位置としたため、2線及び111線への電流が絶たれてドアが閉じたものと推定される。

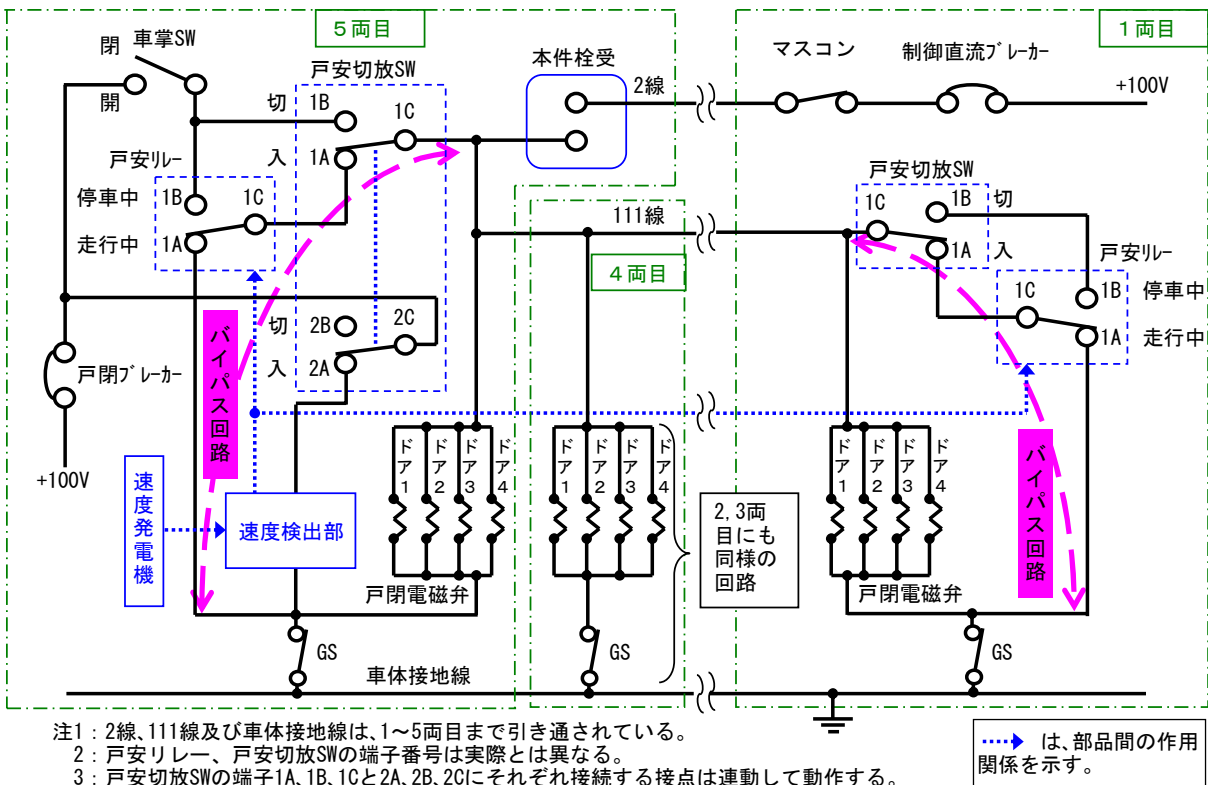
# 付図4 戸閉回路図(2)

列車が出発して、速度発電機からの信号が約5km/h以上となったときは、速度検出部からの信号により5両目及び1両目の戸安リレーが動作して、双方の戸安リレーの接点が「走行中」側に転換されて5両目の戸安リレーの端子1B～1C間の接点は開放されるため、車掌SWを「開」側に操作しても111線に電圧が加圧されることはなくなる。また、5両目及び1両目の双方において、戸安切放SWの端子1C、1A、戸安リレーの端子1C、1Aを経由して111線と車体接地線（電源の負極）を短絡し、戸閉電磁弁に流れる電流をバイパスして動作しないようにする回路（5両目及び1両目のこの回路を、以下「バイパス回路」という。）が構成される。

バイパス回路の抵抗は戸閉電磁弁の抵抗に比べて十分に小さいことから、何らかの異常により、走行中に111線に電圧が加圧された場合にもバイパス回路にほとんどの電流が分流され、戸閉電磁弁には動作するほどの電流が流れず、ドアが開か

2.5.2.2で記述した走行中の回路（付図4(2)の状態）において、2線から111線に流入した短絡電流は、本来は1両目及び5両目において、抵抗値の十分に小さいバイパス回路にほとんど全てが分流されて、戸閉電磁弁には動作するほどの電流が流れず、また、制御直流ブレーカーには定格電流を大幅に上回る電流が流れるので、短時間（2.5.3.4で記述した電流に応じた時間）のうちに同ブレーカーが動作して電流が絶たれてドアが開かない回路となっている。

付図4(2)において、2線から111線に電流が流入したときに、1両目及び5両目の戸安リレーが動作せず、同リレーの端子1C～1A間の接点が開いた状態（付図4(1)の停車中の状態）となる異常があればバイパス回路が構成されないため、流入した電流は全て戸閉電磁弁に流れるため、ドアが開くこととなる。

付図4(2)において、バイパス回路の抵抗値が若干増加すると、2線から111線に流入した短絡電流が1両目及び5両目において十分にバイパス回路に分流されず、戸閉電磁弁に電流が流れてドアが開く可能性がある。

2.1.1(4)及び2.1.2(2)で記述したように、走行中事象においては、ドアが開いた後に制御直流ブレーカーが動作しており、これによって2線及び111線への電流の供給が絶たれてドアが閉じたものと推定される。同ブレーカーが動作したことについては、定格電流を大幅に上回る短絡電流が流れたことによるものと推定される。

- (1) 3ヶ月に1度としていた栓受内部の検査周期を、当分の間1ヶ月半に1度とした。
- (2) バイパス回路に加え、走行中には、戸閉電磁弁の負極を車体接地線から切り離して電流を流れなくする回路を追加することとした。
- (3) 車掌SWが「閉」位置でドアが開いた場合の運転取扱に関するマニュアルを定め、停車中に発生した場合であっても運休とすることとした。

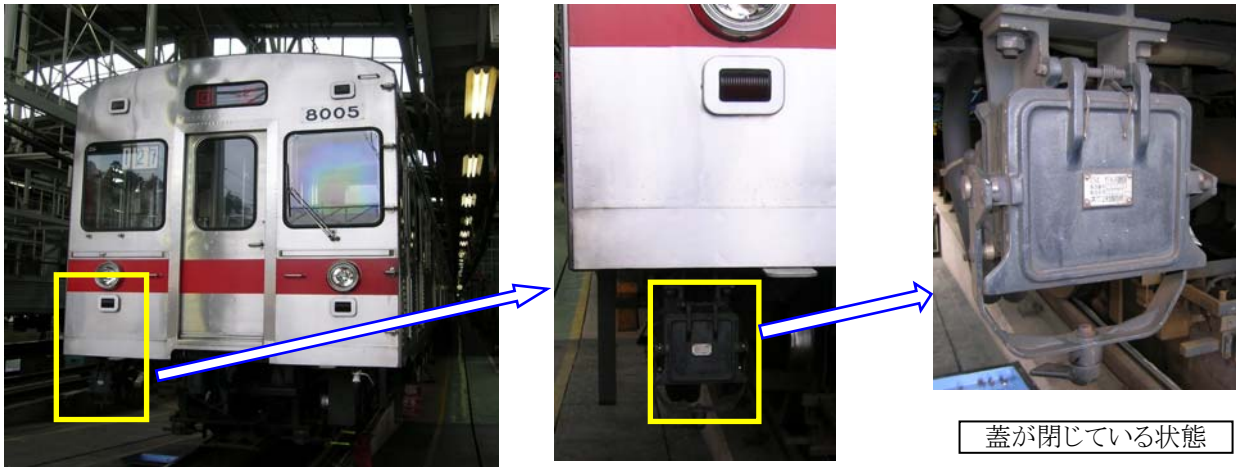
写真1 本件栓受の取付位置

本件編成5両目後端の栓受（以下「本件栓受」という。）は、ゴム製のガスケットを介して蓋により覆われる防水構造となっている。本件栓受の開口面は鉛直方向であり、蓋は開口面上端のヒンジを中心に回転し、閉じる場合は開閉レバーにより開口面に密着させ、その状態が機械的に保持される構造となっている。本件栓受は、通常は

同社は、検車係員に対し、平成 17 年 10 月以降に本件栓受が開いていたこと  
の目撃情報等のアンケート調査を実施したが、目撃情報は得られなかった。

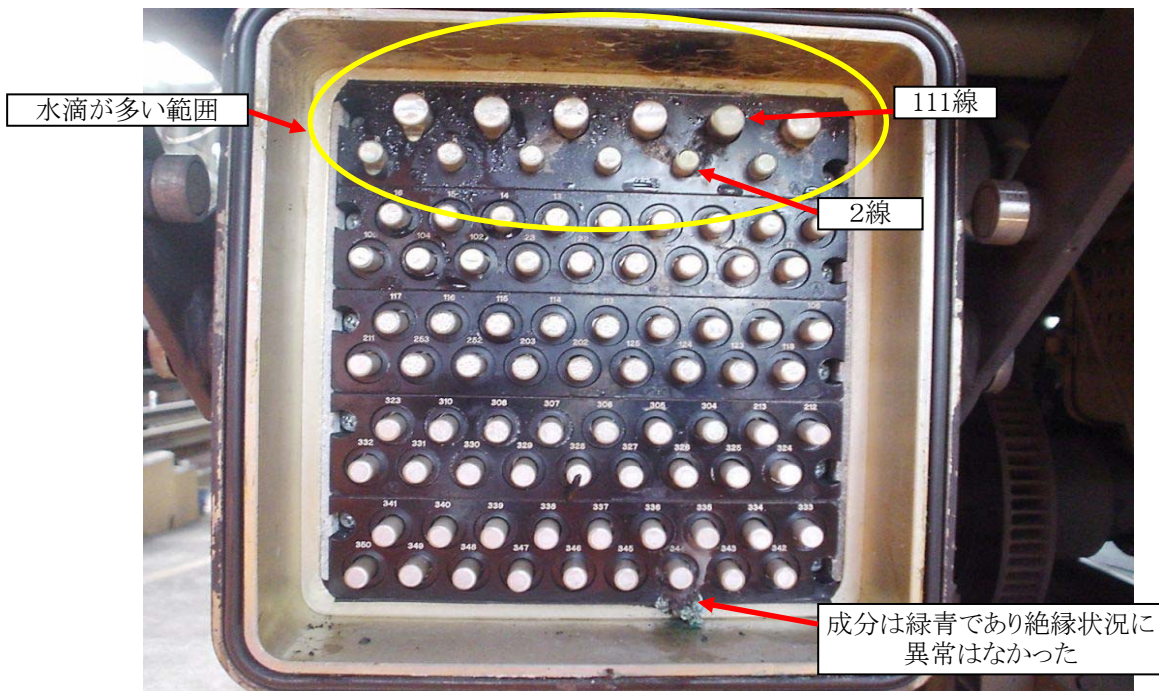
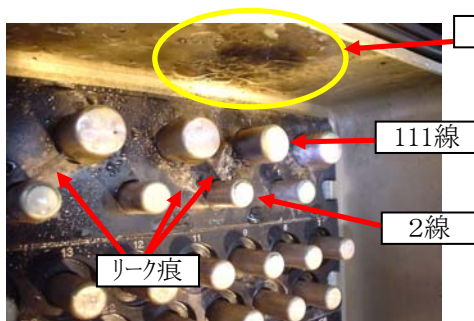
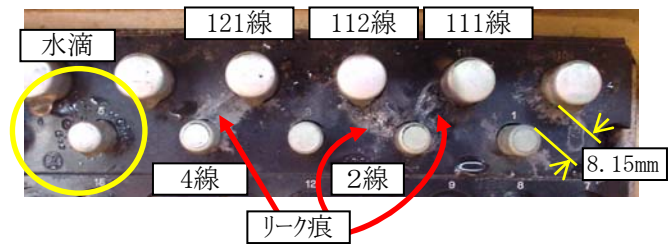
写真2 本件栓受内部の状況

- (3) これらのことから、2ノッチ以上のときに電圧が加圧される2線(電気配線は番号が付されて管理されている。)と右側戸閉指令線である111線の短絡が疑われたので、各車両の栓受を確認することとした。5両目後端の栓受は、蓋がしっかり閉じられており、この蓋を開けたところ、栓受内部に水滴と接触片間の絶縁板表面に汚損(以下「リーク痕」という。)が認められた。

リーク痕は、2線接触片(2線が接続されている接触片をいう。以下同様に表記する。)と111線接触片間、2線接触片と112線(左側戸閉指令線)接触片間、4線(本件列車と同一の運転方向のときに電圧が加圧される。)接触片と121線(右側再開閉指令線)接触片間の3ヶ所にあり、そのうち2線接触片と111線接触片間のものは焼損にまで至っていると見られ、当日の15時30分ごろに測定したところ絶縁抵抗は0.16Ωと短絡

本件栓受内部には、水滴及び2線接触片と111線接触片間、2線接触片と112線接触片間及び4線接触片と121線接触片間の3ヶ所において、絶縁板表面にリーク痕が認められた。特に、2線接触片と111線接触片間の絶縁板は一部が焼損炭化しており、当該接触片上方の栓受内面には煤が付着していた。

2線接触片～111線接触片間 1.4Ω (2.1.2(3)で記述したように、本重大インシデント発生当日の3月11日に測定した結果は0.16Ωであった。)

2.6.2で記述したリーク痕のあった3ヶ所について、絶縁板表面の成分分析を行ったところ、いずれの箇所からも炭素のほか、接触片の材質である銀及び銅が検出された。なお、銀及び銅は絶縁板材質のフェノール樹脂には存在しないものである。

2.10.3で記述したように、接触片間の絶縁板表面からは接触片の材質と同じ銀及び銅が検出され、これらは絶縁板の材質であるフェノール樹脂には含まれていないことから、本件栓受内部に水が封じ込められた環境において、接触片間の電位差による電界により複数の接触片間でイオンマイグレーションが発生したものと推定される。

このうち、2線接触片と111線接触片間ではイオンマイグレーションの進展に伴い微少なアークが繰り返されることによる発熱で絶縁板が徐々に炭化して絶縁が劣化し、最終的に接触片間の短絡に至ったものと推定される。

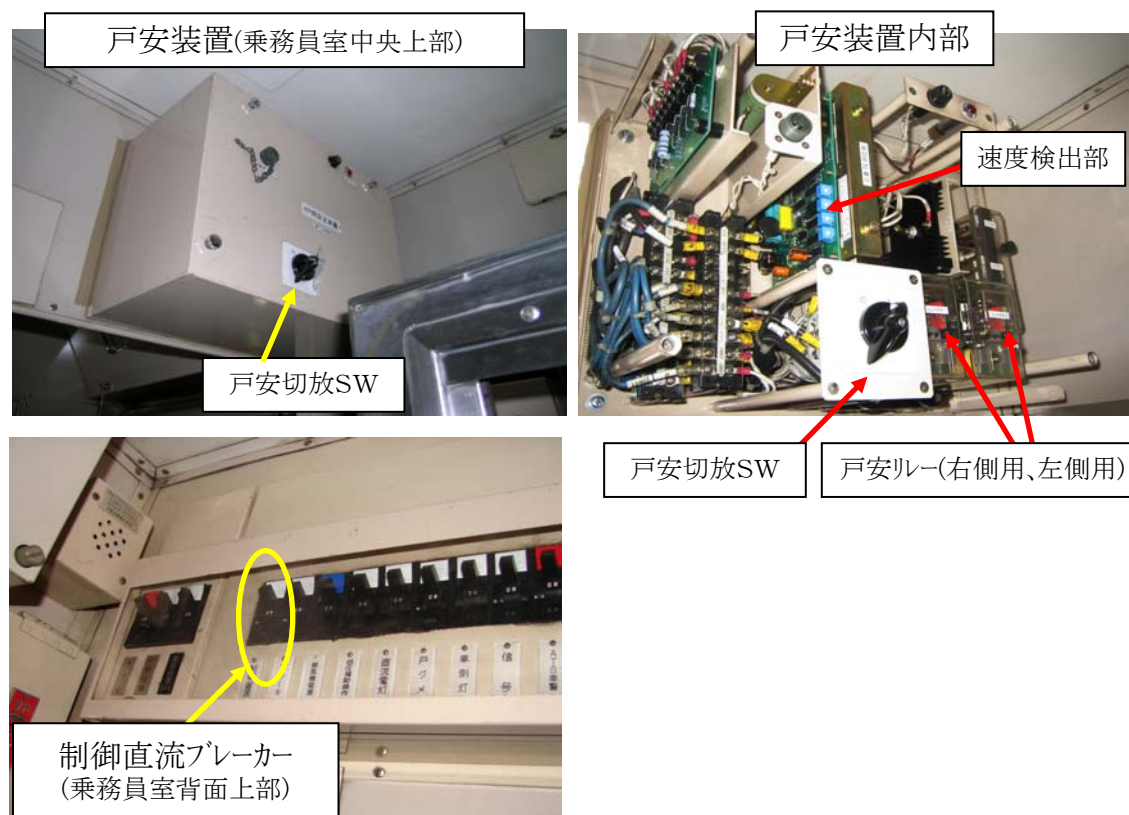
写真4 戸装置及び制御直流ブレーカー

制御直流ブレーカーは、定格電流が10Aであり、定格以上の電流が流れた場合には、電流に応じて一定時間後に動作する構造となっている。

本件編成の1両目に設置されていた制御直流ブレーカーの動作時間をメーカーAにおいて測定した結果は、次のとおりであった。

速度検出部、戸安リレー、戸安切放SWが一体として組み込まれている1両目及び5両目の戸装置に対してエージング試験、及び振動耐久試験を実施したが異常は認められなかった。

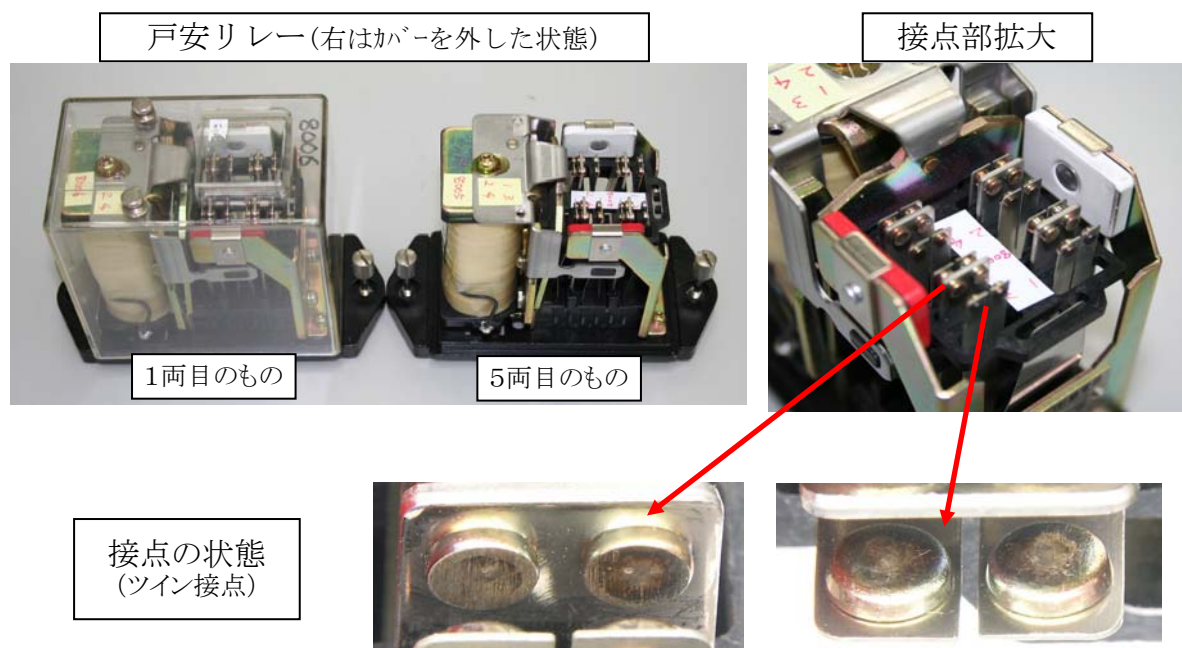
## 写真5 戸安リレーの状態

戸安リレーのコイルは定格電圧DC100V、抵抗値2kΩである。接点は定格電圧DC250V、定格通電電流DC10Aである。付図4(1)及び(2)に記載の同リレー端子1C～1B間、1C～1A間の接点は、図では1接点で示しているが、実際は2接点が並列で使用されている。また接点の構造は接点が2分割されているツイン接点（写真5参照）となっており、合計4接点が並列で使用されていることから、これら4接点のうち1接点でも正常に導通が確保されればバイパス回路の機能が確保され、走行中にドアが開かない構造となっている。

2.5.3.2で記述したように、戸安リレーはツイン接点が並列で使用されており、これら4接点のうち1接点でも正常に導通が確保されていれば機能が確保されること、及び動作時には接点同士がしゅう動する構造となっており、走行、停車の度に頻繁に動作をする使用状況で、接点の接触抵抗の増加を抑えることができる状況であったことから、戸安リレーの端子1C～1A間接点の接触抵抗が走行中事象時に増加していた可能性はなかったものと考えられる。

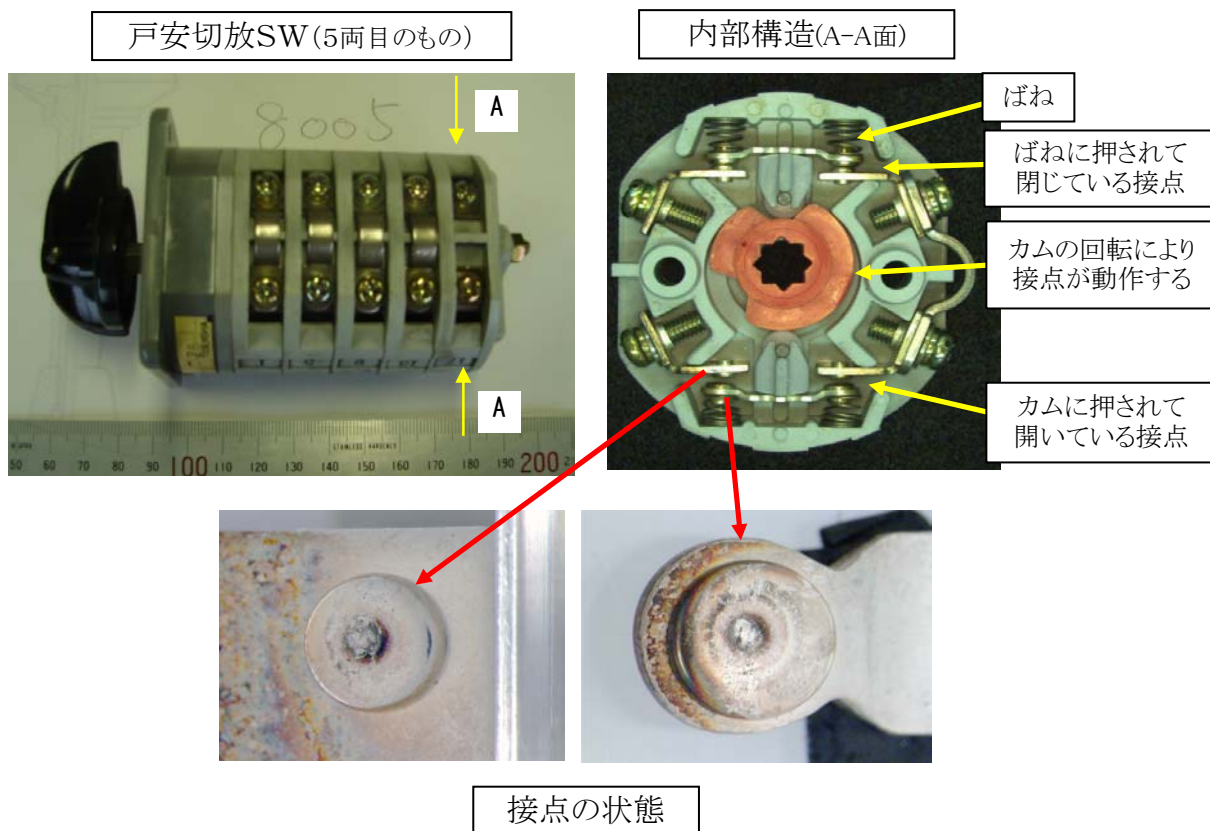
## 写真6 戸安切放SWの状態

戸安切放SWは、ツマミを回転させて「入」又は「切」とするカムスイッチである。定格電圧はAC600V、定格通電電流はAC40Aである。接点は、ばねで押し付けられて「入」となり、カムに押されて「切」となり、1回路には2接点が直列接続される構造となっている（写真6参照）。接点は曲面形状であり、「入」「切」の動作時に、接点同士がしゅう動する構造とはなっていない。なお、接点の

接点表面には接点同士の接触痕は認められたが、大きな損傷は認められなかった。なお、接点表面の成分分析を行ったところ、酸素及び硫黄が検出された。

2.5.3.3で記述したように、戸安切放SWは、スイッチ自体は気密構造とはなっておらず、本件編成の1両目及び5両目に設置されているものは平成3年から15年間使用されており、この間速度検出部の故障等がない限り操作されることはなく、3ヶ月に1度の月検査で操作されるのみで、操作頻度が極端に少なく、接点同士がしゅう動する構造とはなっていないことから、接点表面に生成される皮膜が除去されにくい状況にあり、皮膜によって接点の接触抵抗が増加していた可能性が考えられる。

なお、2.11.6で記述したように本件事象後の調査では戸安切放SW接点の接触抵抗に異常はなく、2.9(3)で記述したように本件事象後の再現試験では、バイパス回路が正常に機能し、制御直流ブレーカーが動作したため、走行中にドアが開く事象は発生しなかった。このことから、戸安切放SW接点の皮膜生成によって増加していた接触抵抗は、2.5.3.2で記述したように、2回の走行中事象においてバイパス回路に流れた短絡電流によって皮膜が分
