鉄道重大インシデント調査報告書

I 九州旅客鉄道株式会社鹿児島線博多駅構内における鉄道重大インシデント
（「列車の運転を停止して行うべき工事又は保守の作業中に、列車が当該作業をしている区間を走行した事態」に係る鉄道重大インシデント）

発生場所：福岡県福岡市
鹿児島線博多駅構内

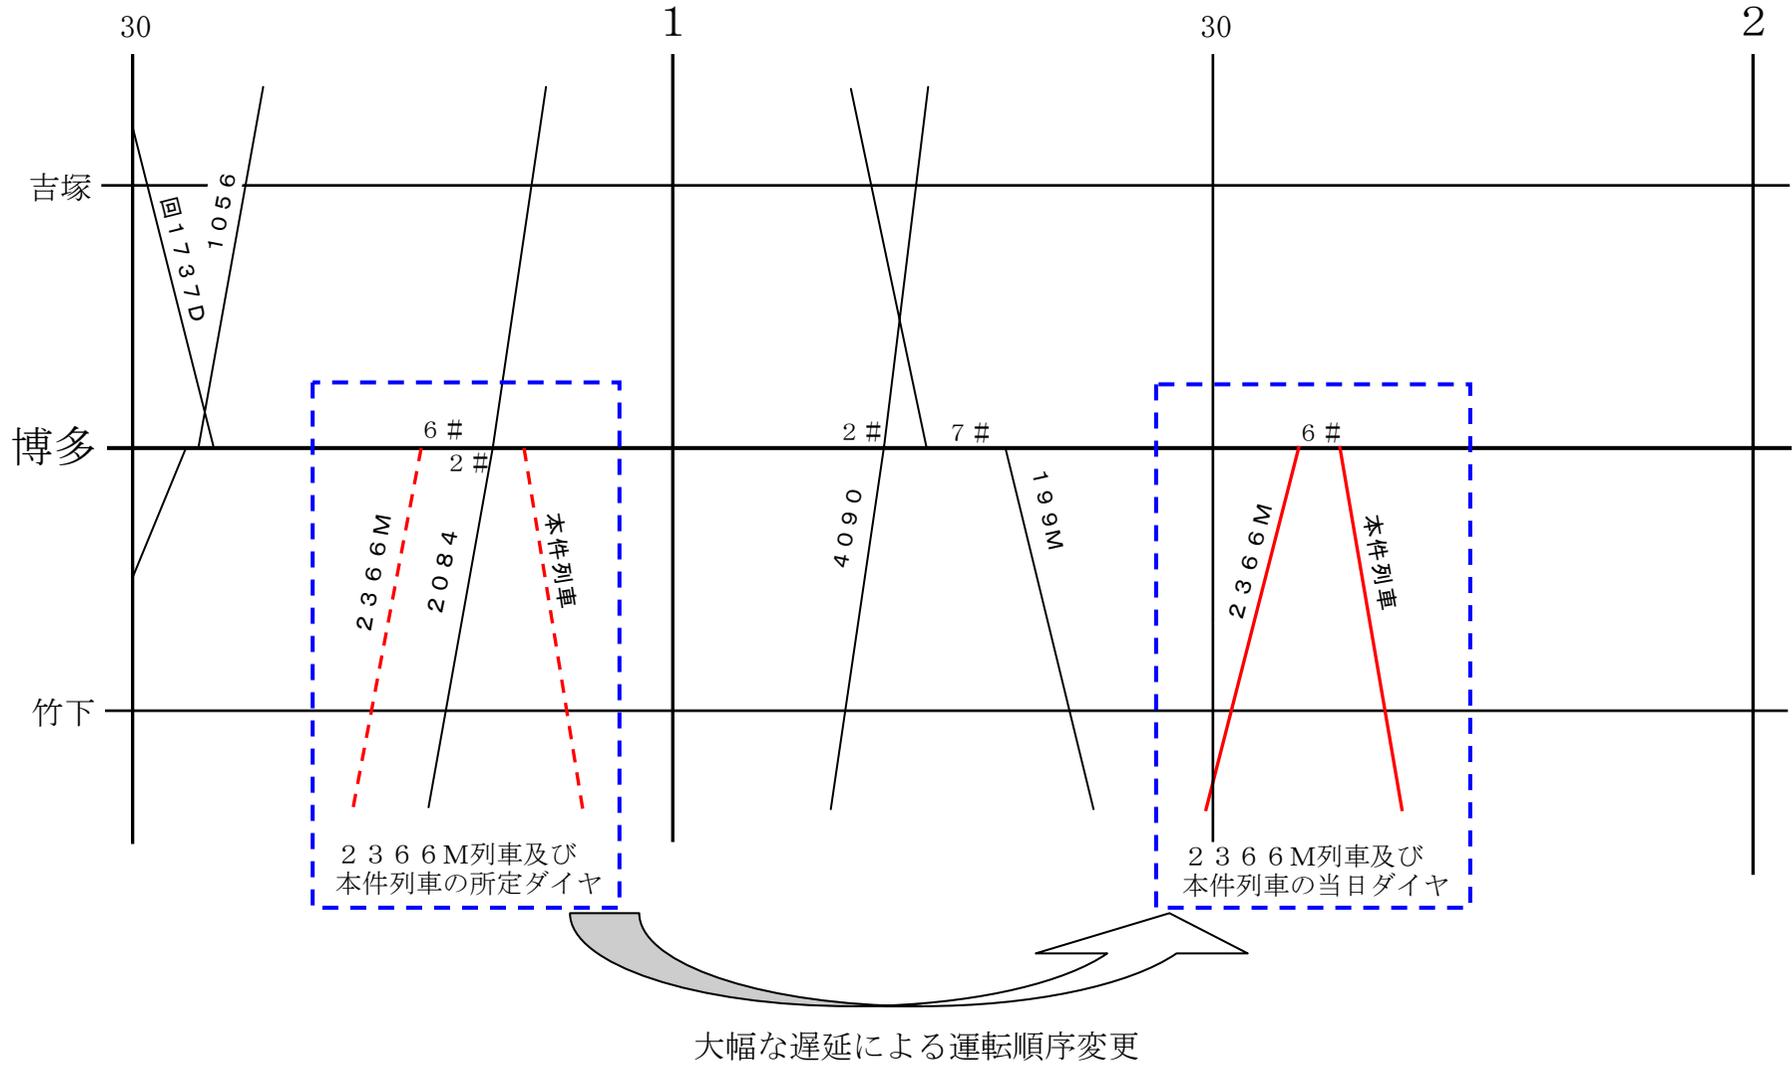
付図3 当日の博多駅列車ダイヤ（0時30分～2時00分）

本重大インシデント発生当日（以下「当日」という。）の1時ごろに博多駅（以下「同駅」という。）を着発する列車の運行状況は、上り線については、荒尾駅発博多駅行き上り普通電第2366M列車（以下「2366M列車」という。）が大幅に遅延し運転順序が変更されたため、同列車が同駅に到着する上り線の最終列車となった。

また、下り線については、2366M列車が同駅6番線で折り返し、南福岡駅行きの下り回電第2366M列車（以下「本件列車」という。）となり、同駅7番線を出発する下り線の所定の最終列車である門司港駅発南福岡駅行き下り普通電第

199M列車（以下「199M列車」という。）と運転順序が変更になったため、本件列車が同駅を出発する下り線の最終列車となった。

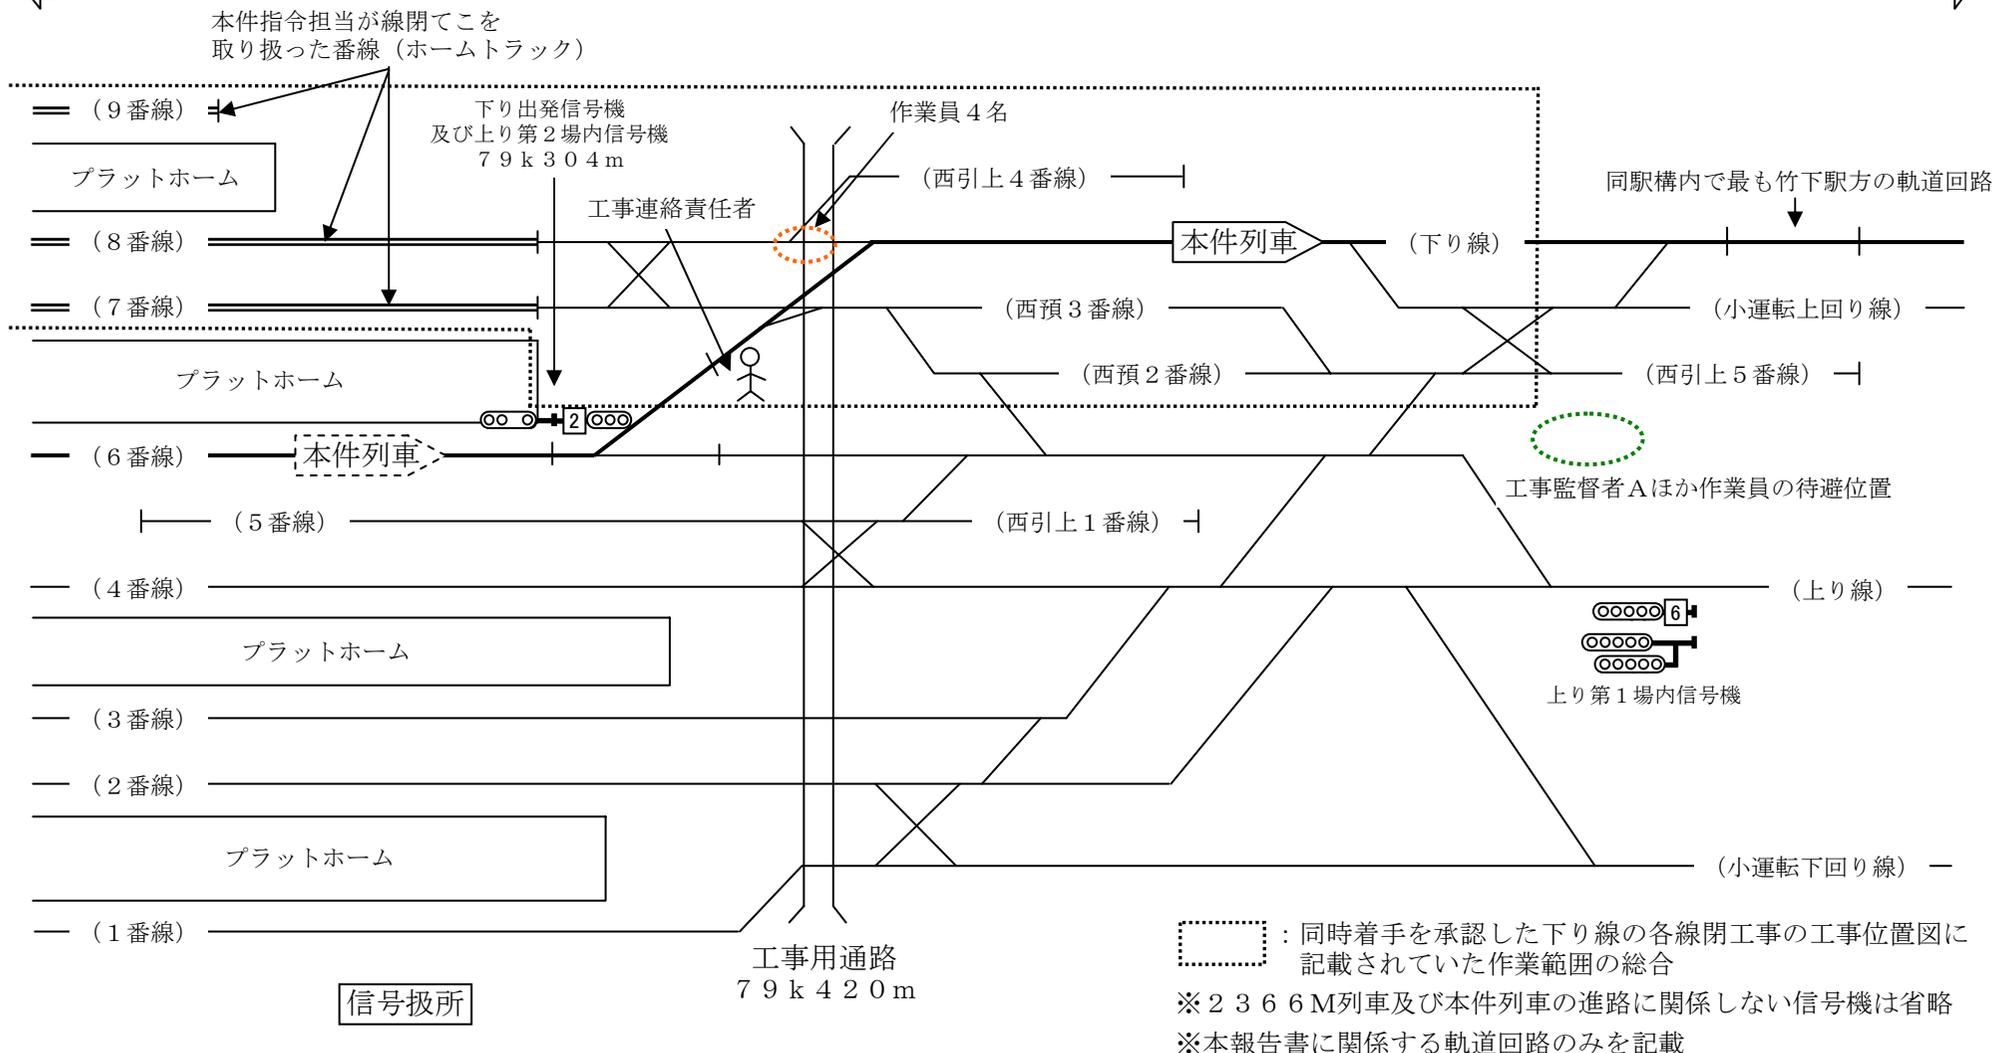
付図4 博多駅構内配線略図（竹下駅方）

下り線として区別されており、6番線の竹下駅方の下り出発信号機は、下り線と小運転上回り線の2進路に対して進行を指示する信号を現示できるものとなっている。

なお、同駅プラットホーム竹下駅方の門司港駅起点79k420m（以下「門司港駅起点」は省略）付近には、工事用通路が設けられている。この工事用通路は、6番線下り出発信号機の約116m竹下駅方にあり、6番線からの線路と7番線からの線路とが交差する地点の約3m竹下駅方にある。

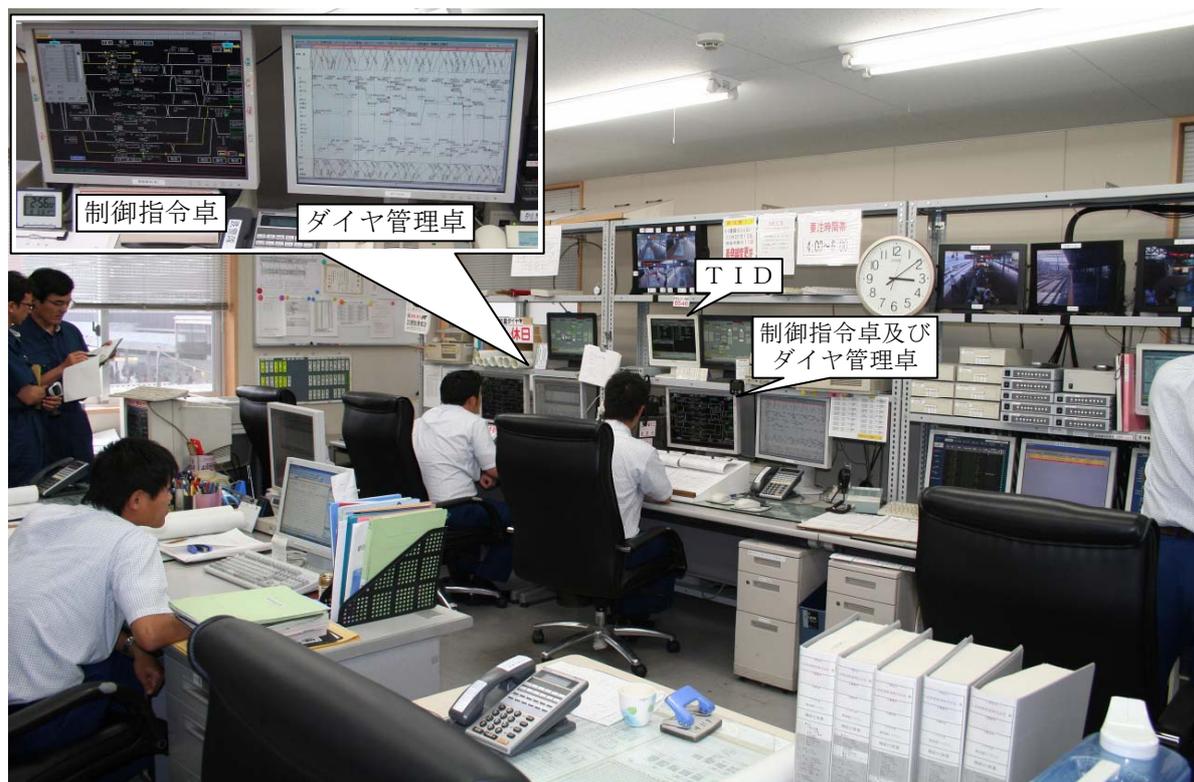
写真1 博多駅信号扱所

なお、制御指令卓には、2.6.1に記述する、駅長が工事着手を承認する際に関係信号機に停止信号を現示するという取扱いに対応する機能として、線閉てこが設けられている。この線閉てこは、軌道回路を指定して設定する方法と駅中間又は番線（ホームトラック）を指定して設定する方法がある。

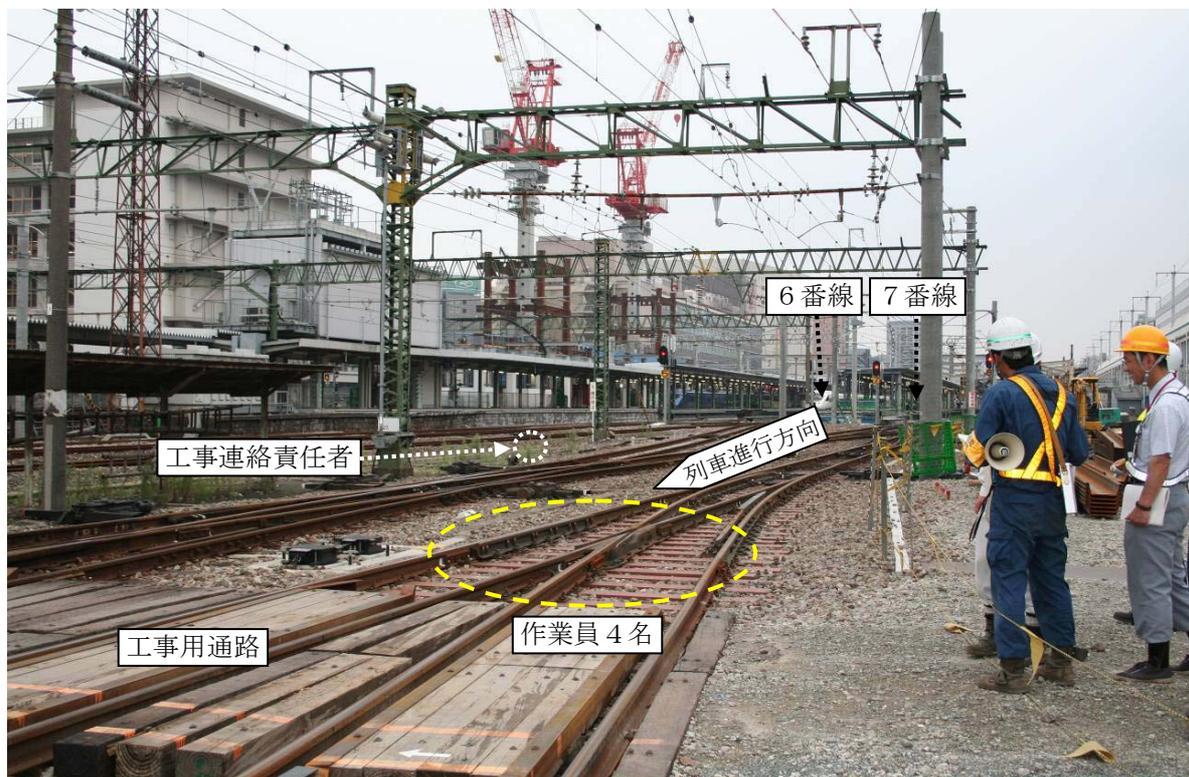
写真2 工事用通路付近の工事連絡責任者等の位置

本件列車が出発するのを確認するため、6番線と下り線を結ぶ渡り線の脇にいたところ、本件列車が渡り線を走行してきたので工事用通路付近にいた作業員数名に「来たよ、避ける」と言った。本件列車はそのまま下り線を走行して行った。

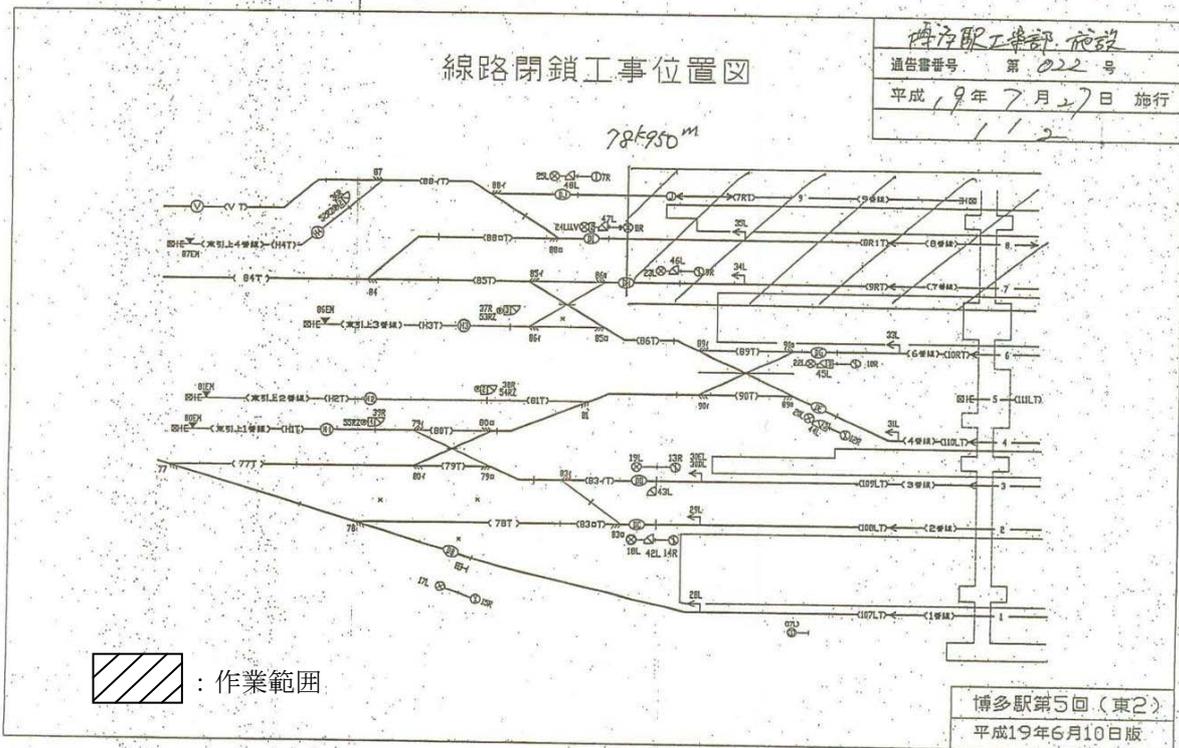
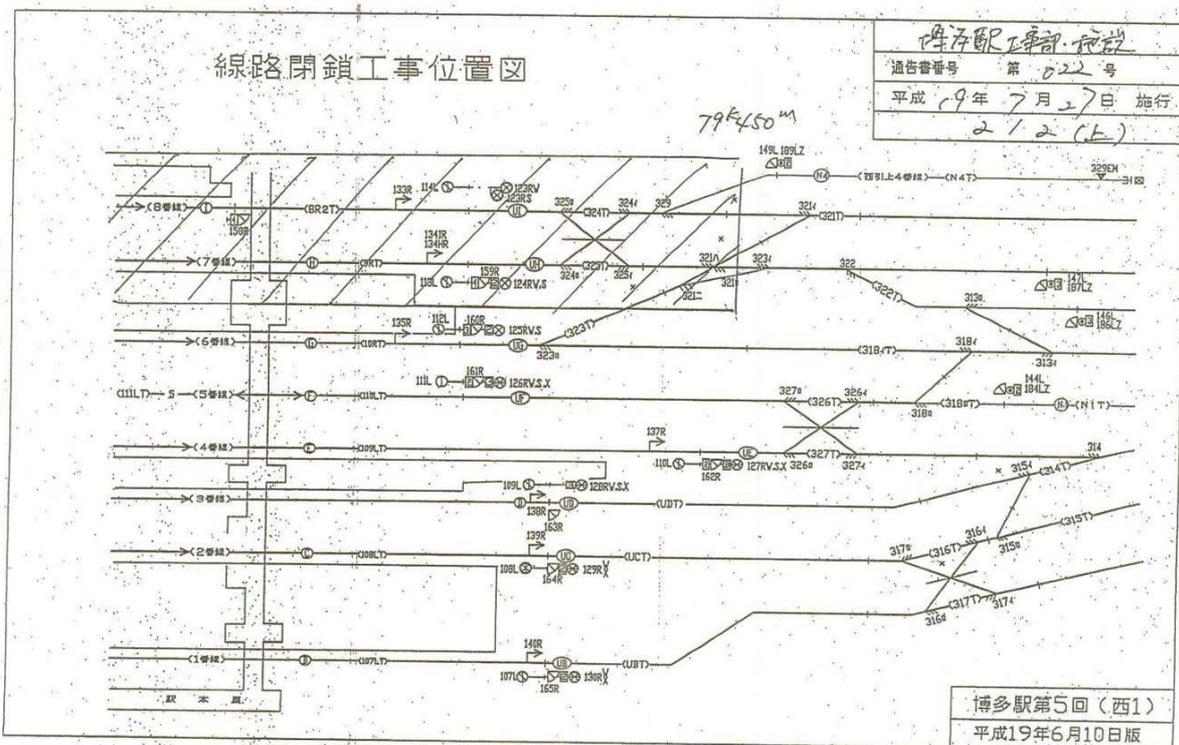
写真4-1 工事位置図 (工事連絡責任者が監督した線閉工事のもの)

工事着手を承認する際には、記録簿に添付されている工事位置図を確認するように指導されており、いつも工事着手の承認前に確認していたが、この日は確認しなかった。また、同時に着手を承認した各線閉工事についてもそれぞれの記録簿に承認時刻と工事連絡責任者名を記入したが、このときにもそれぞれの記録簿に添付されていた工事位置図を確認しなかった。工事着手を承認した後、制御指令卓において7番線から9番線の各番線を指定して線

② 2.4及び2.6.6.1に記述したように、当日の同駅構内で使用されていた上下線各7件の線閉工事の記録簿には、工事位置図が記録簿ごとに分けて添付されていたことから、作業場所の確認が煩雑になっていた可能性が考えられること

- (1) 同駅で行われる線閉工事の通告書・記録簿の施行位置欄に、番線名だけでなく作業場所に応じてホームトラック以外の場所で線閉工事が行われることを明記し、添付する工事位置図を1枚に集約した。
- (2) 線閉てこの取扱いの厳正化や列車間合の確認誤り防止のため、「線閉てこ取扱いチェック表」を作成した。
- (3) 同駅と工事担当部署間で打ち合わせた対策等を「確認書」に明記した。
- (4) 同様の設備で線閉工事等の取扱いを行っている鳥栖駅及び熊本駅の運転作業要領に、工事等の施行時には作業場所に応じた番線及び軌道回路の線閉てこを取り扱うことを明記した。
- (5) 事故及びインシデント発生時の関係箇所への速やかな連絡について、社長名での通達を発出した。

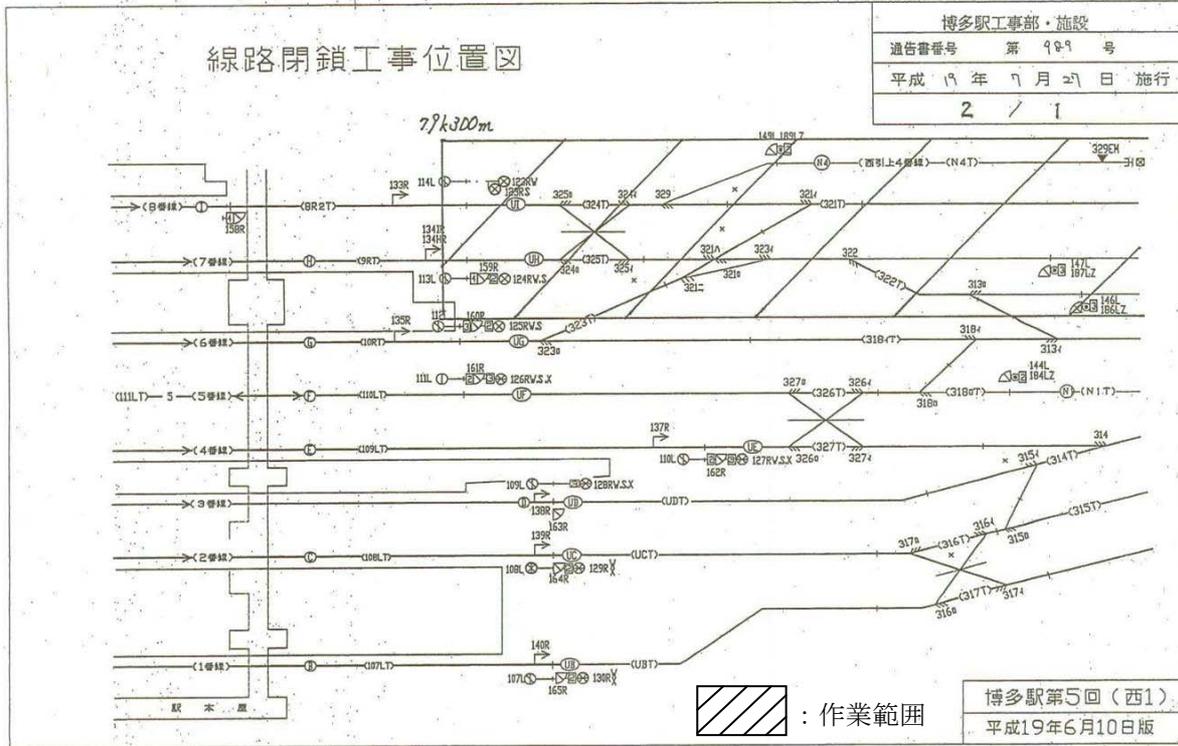
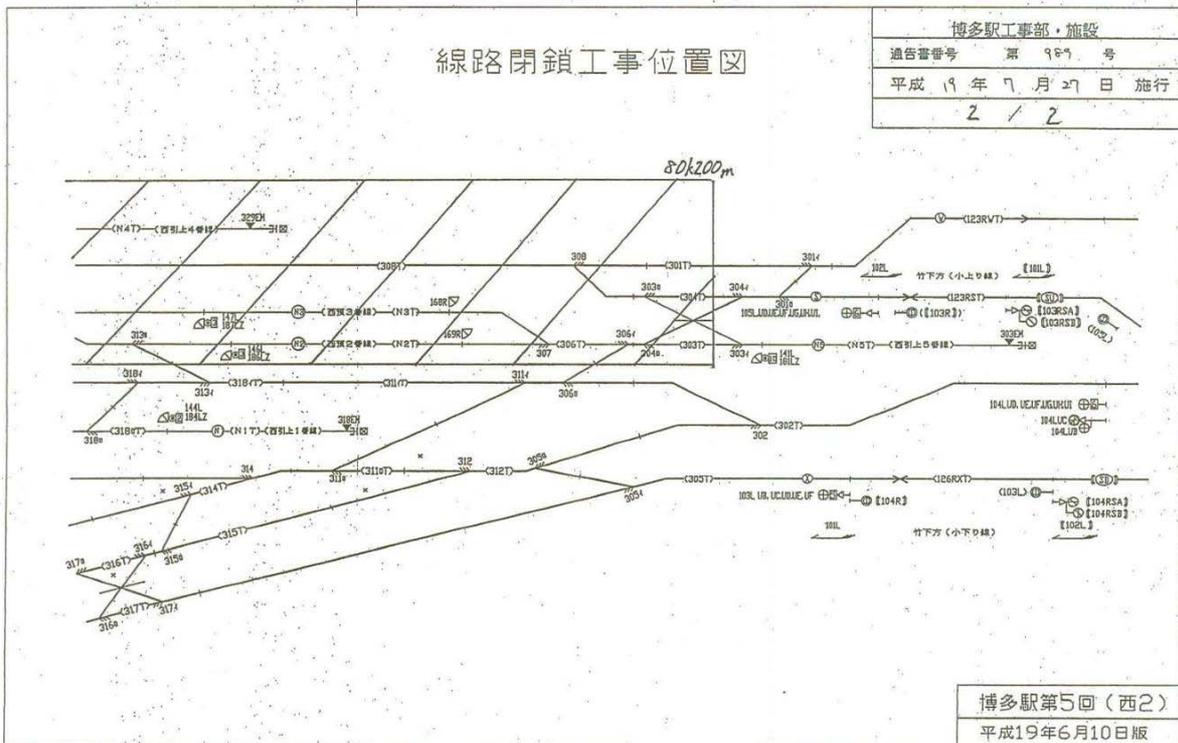
写真4-2 工事位置図 (工事監督者Aが監督した線閉工事のもの)

同駅構内下り線の竹下駅方にある分岐器付近の砕石のつき固めを行う工事の監督者を務めていた。
