鉄道重大インシデント調査報告書

四国旅客鉄道株式会社高徳線池谷駅構内における鉄道重大インシデント
(「車両の走行装置、ブレーキ装置、電気装置、連結装置、運転保安設備等に
列車の運転の安全に支障を及ぼす故障、損傷、破壊等が生じた事態」に係る
鉄道重大インシデント)

平成21年 1 月30日

運輸安全委員会

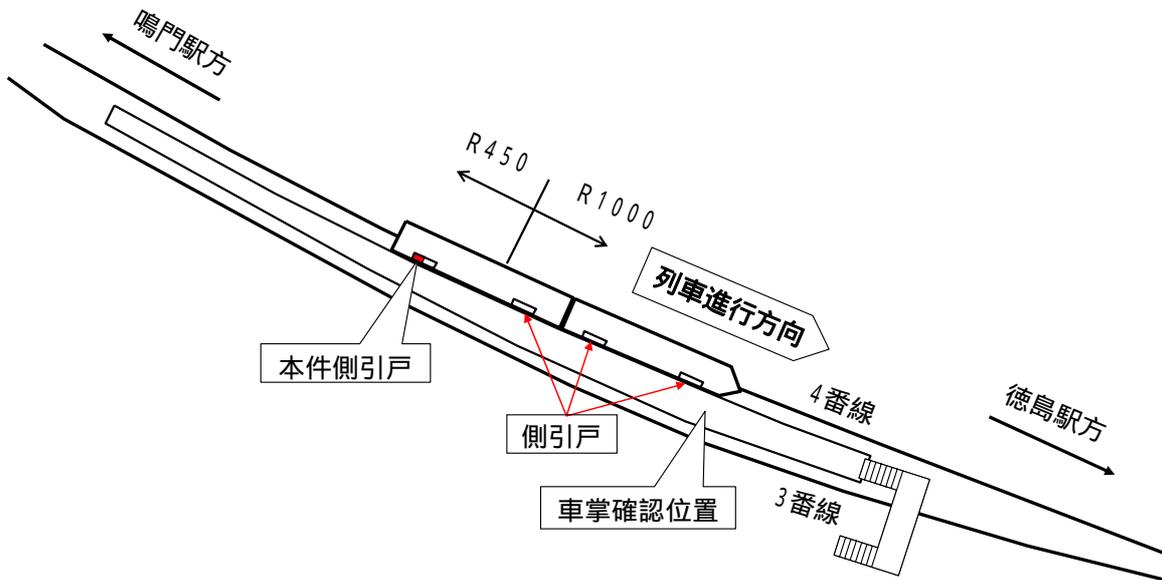
付図3 池谷駅3、4番線平面図

本重大インシデントが発生した池谷駅 4 番線は、曲線半径 1000 m 及び 450 m の左複心曲線となっており、ホームも左曲線となっている。

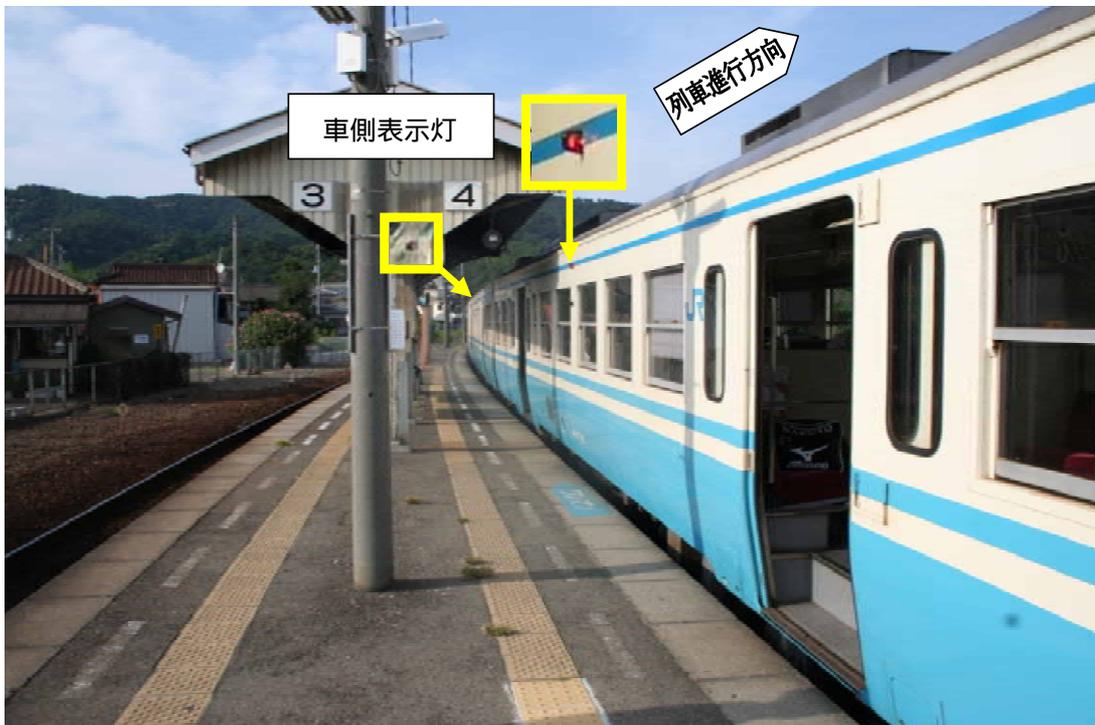
写真1 池谷駅における側引戸と車側表示灯の視認性

本件列車が出発する池谷駅の4番線は、カーブの外側から側引戸と車側表示灯を確認する形になるので、ホームの内側に行き行って確認をしたが、後で考えると、先頭車両の車側表示灯が滅灯したことはしっかりと確認したが、後部車両の確認が十分ではなかったように思う。また、直射日光等の影響により、車側表示灯の状態が特に見にくいというようなことはなかった。

2.4.2に記述したように、車掌は車側表示灯の滅灯を確認してから出発合図を送る手順となっており、2.4.3に記述したように池谷駅はドア扱いの要注意駅として注意喚起されていたにもかかわらず、本件車掌による後部車両の車側表示灯の滅灯確認が十分ではなかったことについては、2.1.2に記述したように、本件車掌は過去に側引戸のトラブルを5、6回経験しているものの、通常は戸閉扱いにより全車の車側表示灯が一斉に滅灯するので、先頭車両の車側表示灯の滅灯を確認したことにより、後部車両の車側表示灯も滅灯したと思い込んだ可能性が考えられる。

- (1) 全般検査、要部検査、交番検査において、側引戸下面と踏み板の隙間管理を実施するようにした。
- (2) 同社の所有車両のうち、戸閉め連動保安装置がないキハ47型内燃動車(42両)について、平成20年度中に戸閉め連動保安装置を取り付けることにした。
- (3) 平成20年9月又は10月に行われた運転士の定例訓練において、全運転士に対して出発手順における戸閉め表示灯確認の重要性を再指導した。
- (4) 同年9月に行われた車掌の定例訓練において、全車掌に対し厳正なドア扱いについて再指導した。

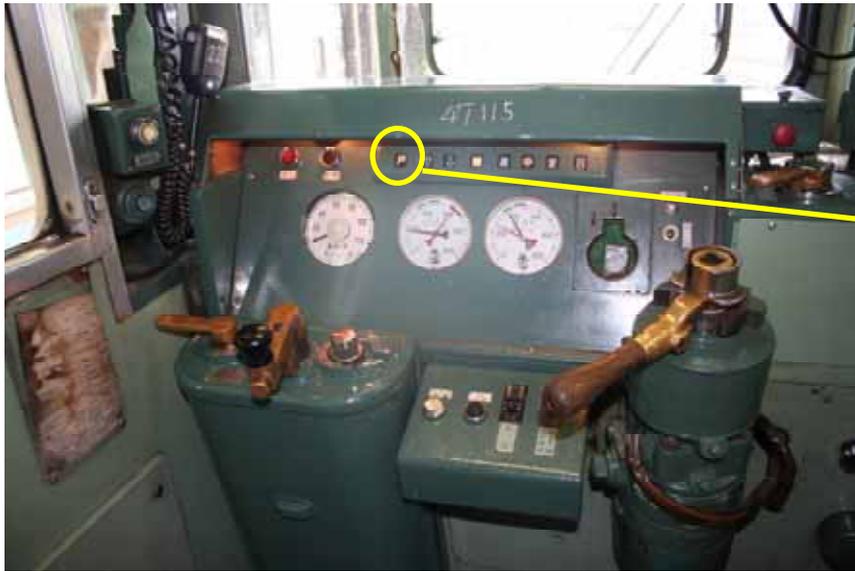
写真2 キハ47運転台の戸閉め表示灯

2.4.1に記述したように、運転士は戸閉め表示灯の点灯を確認してから列車を出発させる手順となっているが、本件運転士が、戸閉め表示灯が点灯していないにもかかわらず本件列車を出発させたことについては、2.1.1に記述したように、本件運転士の戸閉め表示灯の確認が十分ではなかったことによるものと考えられる。

本件運転士の戸閉め表示灯の確認が十分ではなかったことについては、車掌からの出発合図により、戸閉め表示灯も点灯しているものと思い込んだ可能性が考えられる。

戸閉め表示灯が
点灯している状態

[全ての扉が閉じて
いることを示す]

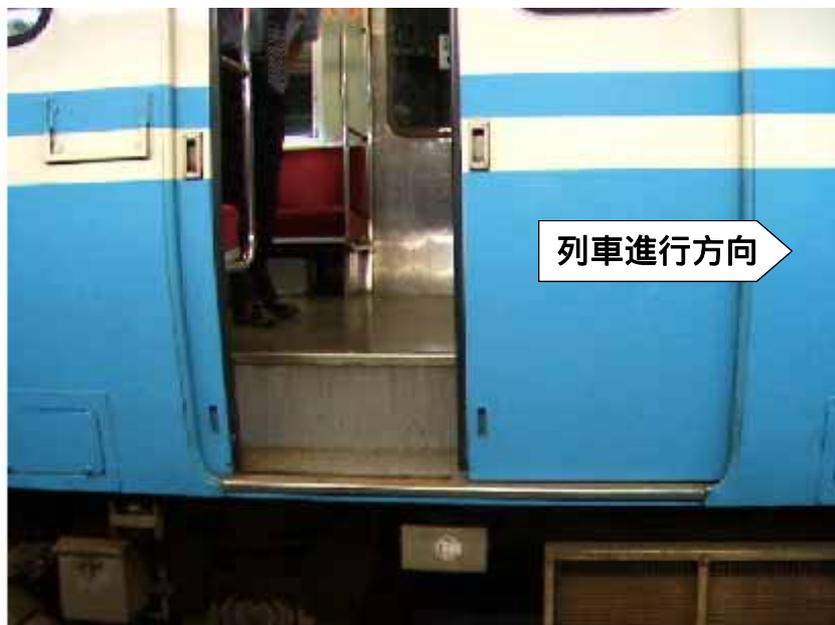
写真3 本件側引戸が引かなかった状況

後部車両に行き確認すると、両開きの側引戸のうち本件側引戸 1 枚だけが全開から約 10 cm 閉まりかけた位置で止まっており、押したり引いたりして閉めようとしたが全く動かなかったので運転士に報告した。運転士とともに本件側引戸に戻り、運転士が強い衝撃を与えると本件側引戸は「サッ」と閉まった。この状態で運転士が本件側引戸を開扉方向に強く引いたが、全く動かなかった。自分でも同様に引いてみたが、やはり閉扉したまま全く動かなかったので、もう走行中に突然開扉することはないだろうと判断し、運転士とともに前部運転台に戻った。

- (2) 本件車両の車掌スイッチの操作により本件側引戸の動きを確認したところ、閉扉動作の際、全開から約10cm閉じた位置で一時的に引っかかるような動きをすることがあった。しかし、引っかかった状態で動きが止まり閉扉しないままになることはなかった。
- (3) 本件側引戸について、戸閉め機械の動力源である圧力空気を抜いて、手で側引戸を全開位置から閉方向に動かしたところ、約10cm閉じた位置で引っかかることがあった。
- (4) 本件側引戸下の踏み板が、その下にある台枠鋼材の錆により若干浮き上がっていた。
- (5) 本件側引戸の引っかかりが見られた位置で、側引戸下面と踏み板の隙間を測定したところ、設計上は6mmあるところが、約1.6mmとなっていた。
(写真3、4参照)
- (6) 本件側引戸の下面を約2mm削り、踏み板との隙間を確保するようにしたところ、本件側引戸の引っかかりが解消された。

2.1.2、2.6(2)及び(3)に記述したように、本件側引戸付近に座っていた乗客が本件側引戸のトラブルについて、「池谷駅で、詰まった感じがして閉まらなかった」と本件車掌に伝えたこと、及び調査において本件側引戸が全開から約10cm閉じた位置での引っかかりが確認されたことから、本重大インシデントにおいて本件側引戸は、全開から約10cm閉じた位置で引っかかったままとなり、閉まらなくなったものと考えられる。

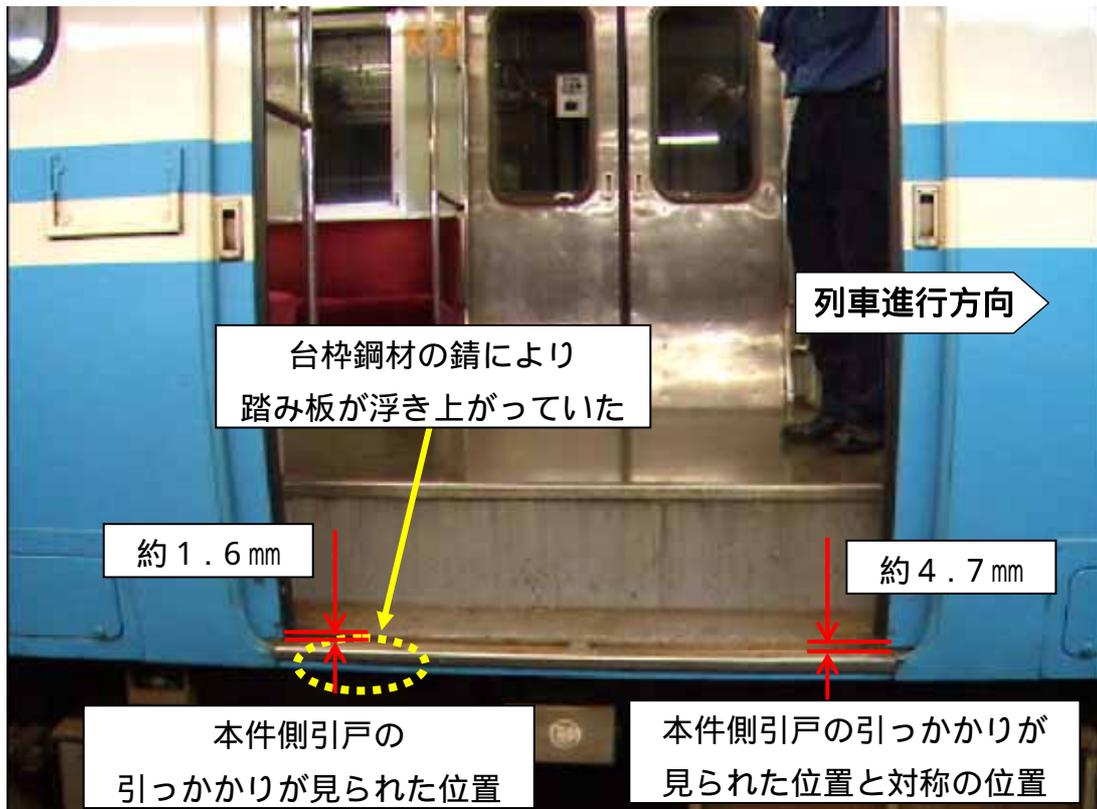
写真4 本件側引戸と踏み板の隙間

本件側引戸が引っかかったことについては、2.6(4)及び(5)に記述したように、本件側引戸下の踏み板がその下にある台枠鋼材の錆により浮き上がり、本件側引戸下面との隙間が狭くなったことによるものと考えられる。

池谷駅で本件側引戸が閉まらなかったことについては、本件側引戸下の踏み板がその下にある台枠鋼材の錆により浮き上がり、本件側引戸との隙間が狭くなったため、本件側引戸が閉扉した際に、全開から約10cm閉じた位置で踏み板に引っかかったことによるものと推定される。
