鉄道重大インシデント調査報告書

東京臨海高速鉄道株式会社臨海副都心線（りんかい線）

国際展示場駅構内における鉄道重大インシデント

平成21年 4 月24日

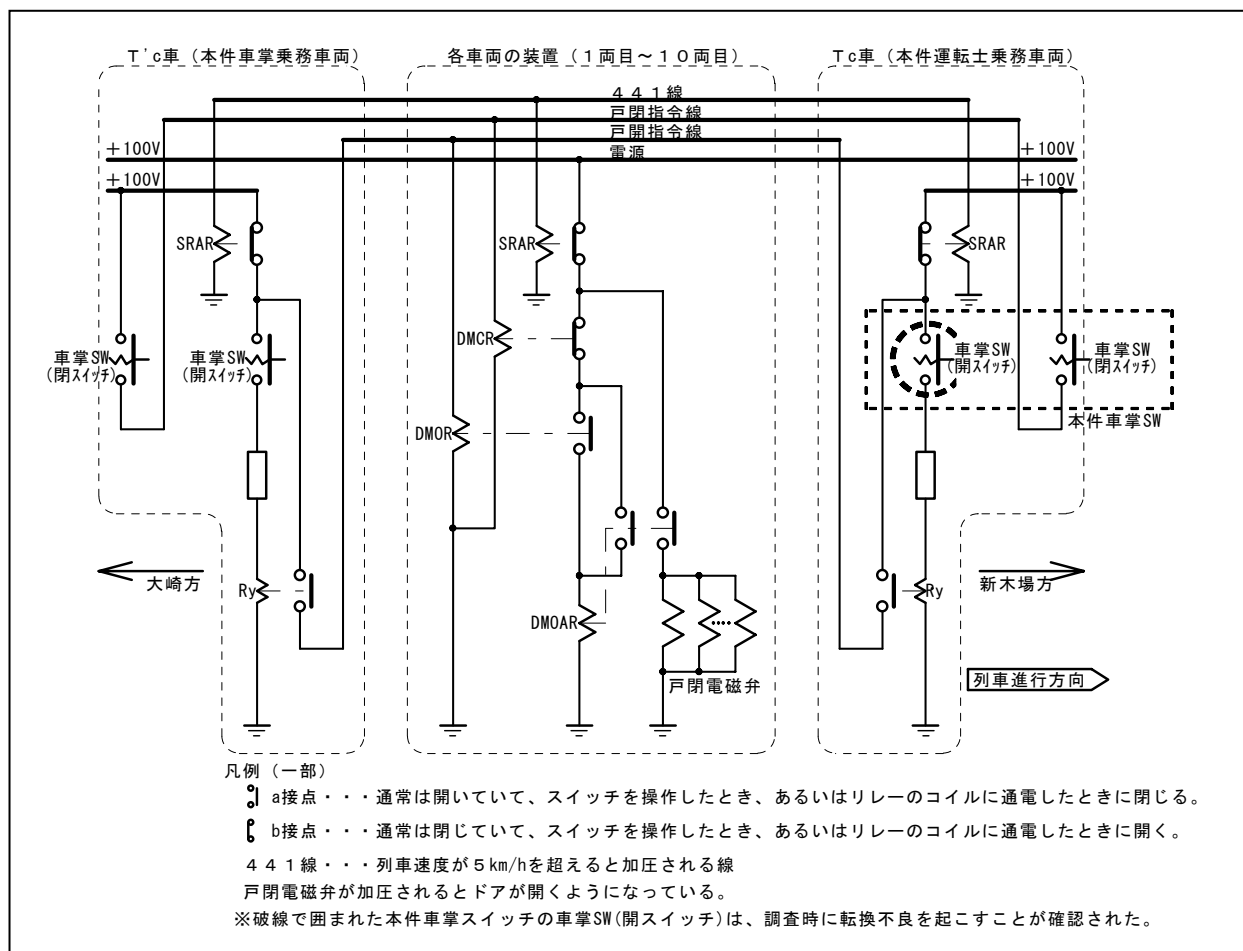
図1 本件列車の左側戸閉装置の電気回路図 (停車中にドアが閉じている状態)

DMORリレーのコイルに電流が流れて、接点がつながり、DMOARリレーのコイルにいったん電流を流す回路が構築されると、DMORリレーの作動状態に関係なくDMOARリレーのコイルに電流を流す回路（以下「自己保持回路」という。）を構成する。同時に、戸閉電磁弁に電流を流してドアを開扉させる。

各車両の戸閉電磁弁は、車両ごとに設けられた電気回路によって制御されており、すべての車両に引き通された441線、「戸閉指令線」及び「戸開指令線」により制御されている。（電気回路は、441線及び戸閉指令線が加圧されず、かつ、戸開指令線が加圧された場合にのみ戸閉電磁弁を加圧しドアを開けるとともに、その状態を保持する。また、ドアの開扉状態でも戸閉指令線が加圧されると戸開状態が解除される。）

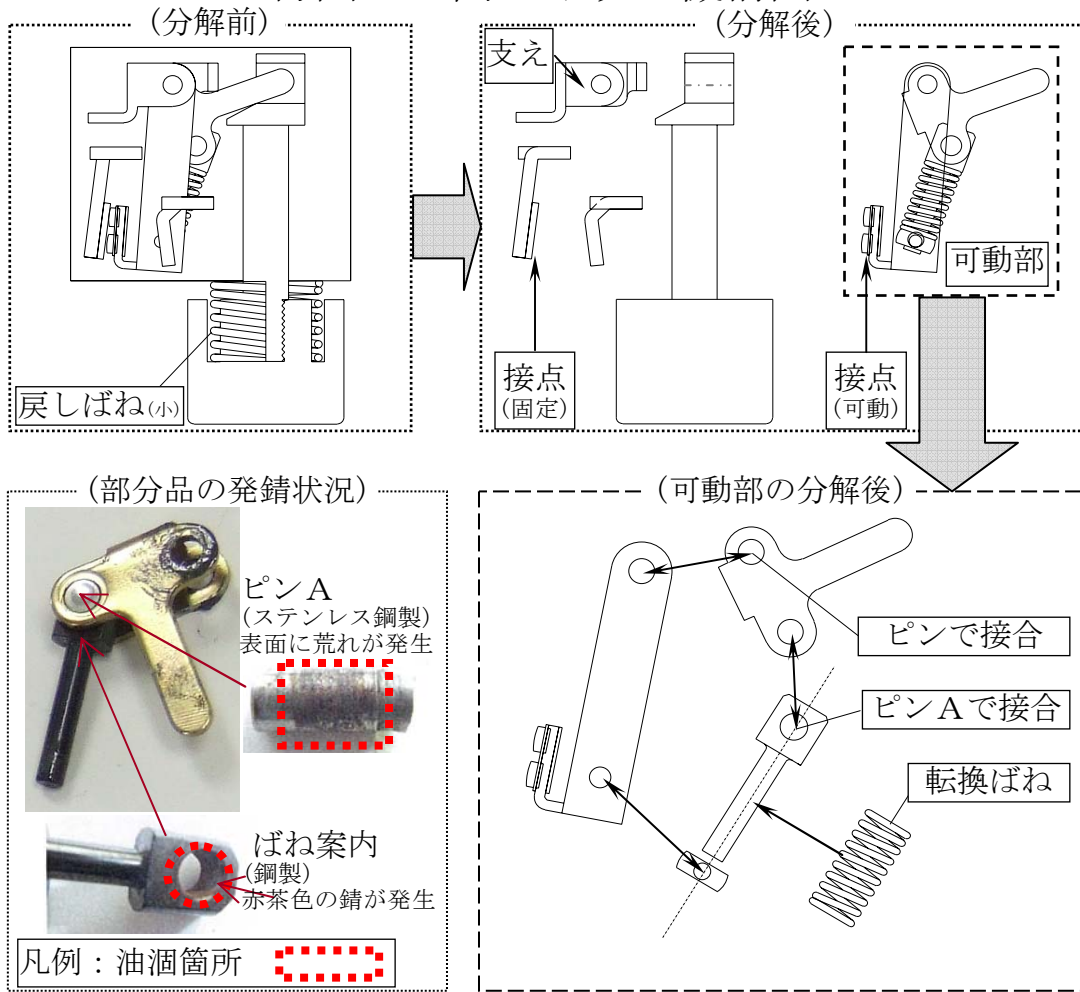
付図5 開スイッチ機構図

動作部分の接点は、軸部分を押し込んだ時にだけ、接点同士が接触(接点が「閉」位置に転換)し、手を離すと戻しばね(小)の働きで軸部分が戻り接点同士が離れる(接点「開」の位置に復帰する)が、転換ばねの作用により接点は「閉」、「開」いずれかの位置に保持されるようになっている。

本重大インシデント発生後、同社の八潮車両基地で車両を調査したところ、本件車掌スイッチの開スイッチについて、操作完了後（手を離れた状態）において、‘可動接点が固定接点側に転換して閉じたまま開く側に復帰しない状態’（接点は「閉」の状態）、又は‘可動接点が固定接点側に転換後完全に開ききらない不安定な状態’（接点は「開」の状態）（以下、前者を「復帰失敗」、後者を「復帰不完全」、これらを合わせて「復帰不良」という。）が確認された。

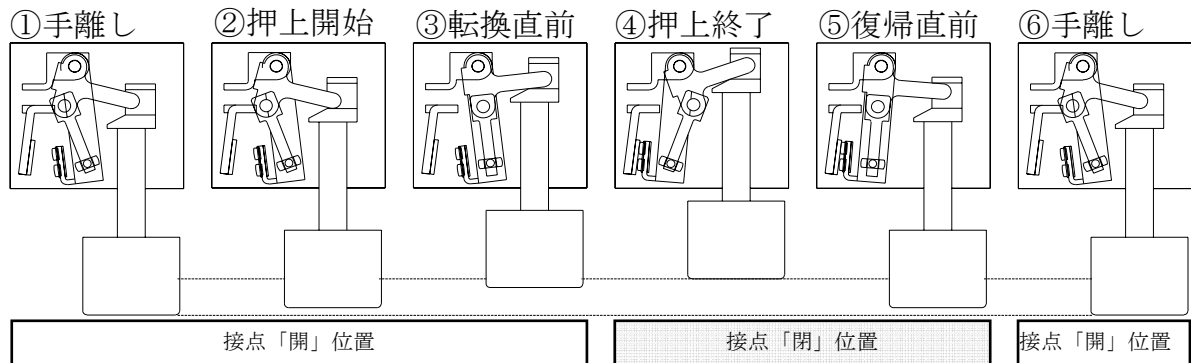
付図6 開スイッチ動作の様子

- ①から⑥で動作が一巡する。
- ④、⑤が、ドアが開くときの状態。
- ③はスイッチ接点が転換する直前の状態。
- ⑤はスイッチ接点が復帰する直前の状態。
- 当該車掌の開スイッチでは、元の状態の⑥には戻らず、⑥'の状態が確認された。(復帰不良の状態)

‘可動接点が固定接点側に転換して閉じたまま開く側に復帰しない状態’ (接点「閉」位置)、又は‘可動接点が固定接点側に転換後完全に開ききらない不安定な状態’ (接点「開」位置)

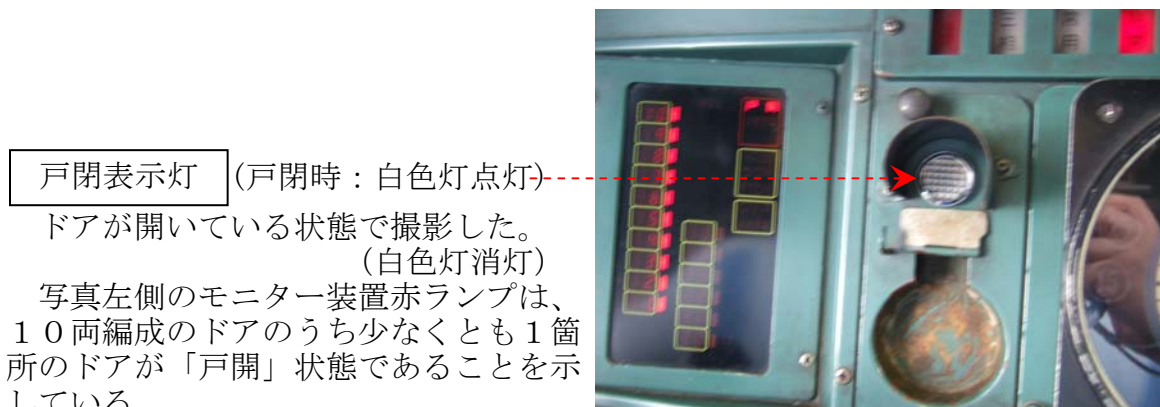
写真3 運転台の戸閉表示灯部分

国際展示場駅では戸閉表示灯²の点灯と本件車掌からの出発合図ブザーの鳴動を確認して、マスコンハンドルを1ノッチに入れた途端にこの戸閉表示灯が消灯したため、直ちに非常ブレーキを掛けて停止した。本件車掌に直ぐ閉めるように指示したところ、本件車掌からは「車掌スイッチは扱っていない」と返答があったので、ホームと反対側である左側を確認したところ全ての車両の車側灯が点灯していた。再度本件車掌に閉扉指示を行ったが、左側ドアは、いったん閉まるものの、再度開くという状態が数回続いた。

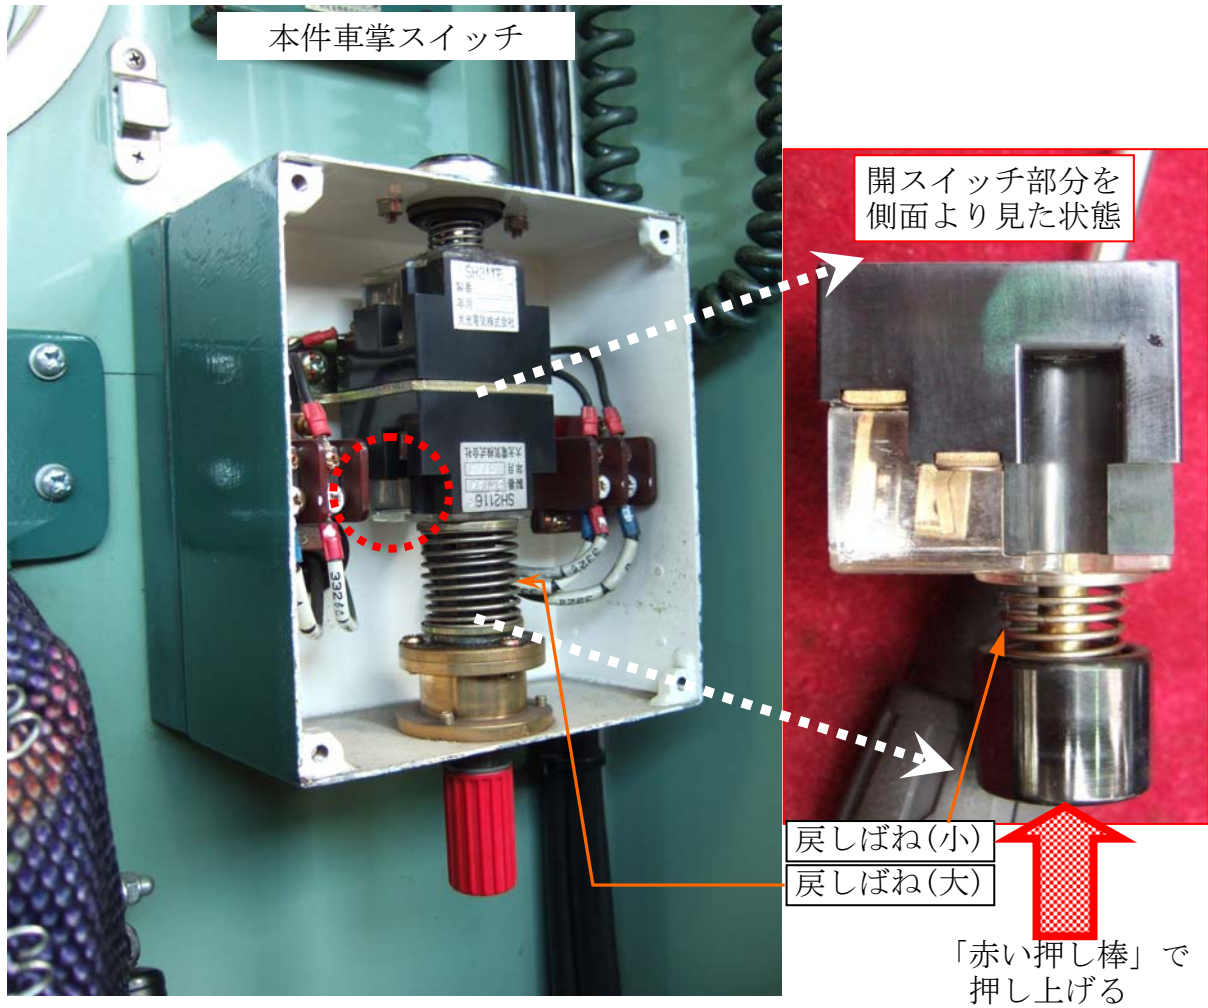
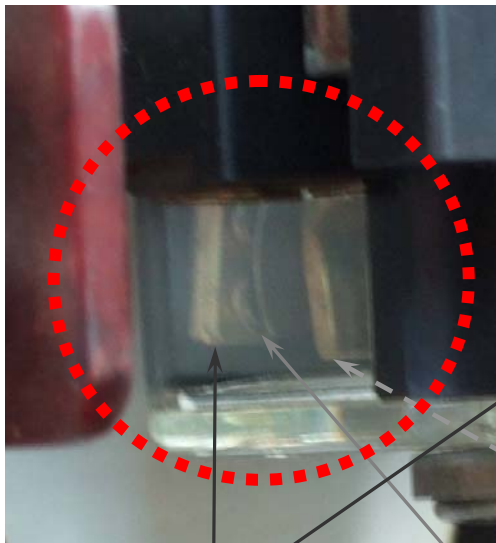
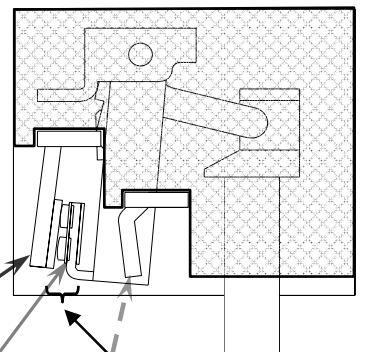
写真4 本件車掌スイッチ(開スイッチ)復帰不完全状態

本件車掌スイッチを車体から取り外し、JR東日本の大宮総合車両センターで分解したところ、転換ばね等を含む部品には明らかな異常等は確認されなかった。しかしながら、その後、メーカーにおいて開スイッチの詳細調査を行ったところ、ピン連結部の油涸れ、発錆が確認されたほか、使用に伴う摩耗、摺動・接触痕、油涸れが見られるとともに、設計図の寸法から若干外れた部位等が確認された。

その結果、調査対象の全てにおいて接合部等に油分が少ない傾向がみられ、この中で復帰不良とされたものについては、ピンA等の箇所が発錆が確認された。

から、本重大インシデント発生時にも、ピン及びばね案内の油が涸れて発錆し、動きが悪くなって復帰不良が発生していたと考えられる。さらに3.1及び3.2で記述したように、同指令線は国際展示場駅で突然加圧されたと考えられることから、大崎駅で左側のドアが扱われてから本重大インシデントが発生するまでの間、復帰不完全が発生して接点は「開」となった状態（同指令線が加圧されない状態）で運行されていたところ、国際展示場駅出発時に何らかの原因により突然接点が閉じて復帰失敗の状態となり、接点「閉」となったため、同指令線が加圧された可能性があると考えられる。

本件車掌スイッチに復帰不完全が発生したことについては、内部にあるピン及びばね案内の油が涸れ、発錆して動きが悪くなっていたことが関与したものと考えられる。また、スイッチの接点が閉じた理由については、本件列車の出発時の車両の振動等が考えられるがこれを明らかにすることはできなかった。

5.2 JR東日本では、本重大インシデント発生後、本件車掌スイッチと同形の車掌スイッチ（開スイッチに同形のスイッチを使用している車両で、キースイッチを搭載していない車両）について、内部接点の転換状況の一斉点検を実施する（ただし、誤開扉防止装置を取り付けた車両は除く）とともに、従前のスイッチを使用しているものについては、緊急的に、改良型スイッチに交換し、その後、接点部がリードスイッチであるスイッチに交換した。
