# 鉄道重大インシデント調査報告書

東京臨海高速鉄道株式会社りんかい線国際展示場駅構内における鉄道重大インシデント  
（「車両の走行装置、ブレーキ装置、電気装置、連結装置、運転保安設備等に  
列車の運転の安全に支障を及ぼす故障、損傷、破壊等が生じた事態」に係る  
鉄道重大インシデント）

平成21年 4 月 24日

運 輸 安 全 委 員 会

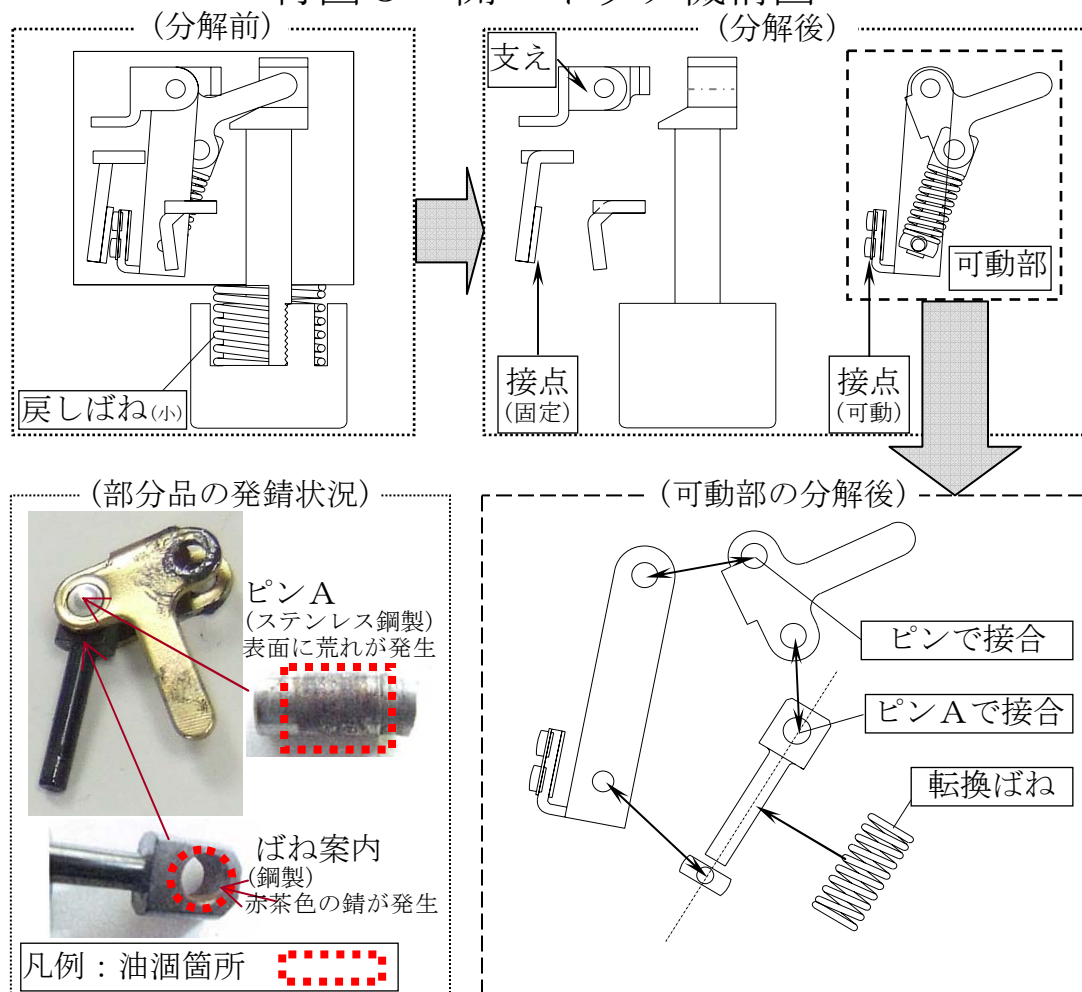
付図5 開スイッチ機構図

本件車掌スイッチを車体から取り外し、JR東日本の大宮総合車両センターで分解したところ、転換ばね等を含む部品には明らかな異常等は確認されなかった。しかしながら、その後、メーカーにおいて開スイッチの詳細調査を行ったところ、ピン連結部の油涸れ、発錆が確認されたほか、使用に伴う摩耗、摺動・接触痕、油涸れが見られるとともに、設計図の寸法から若干外れた部位等が確認された。

その結果、調査対象の全てにおいて接合部等に油分が少ない傾向がみられ、この中で復帰不良とされたものについては、ピンA等の箇所が発錆が確認された。

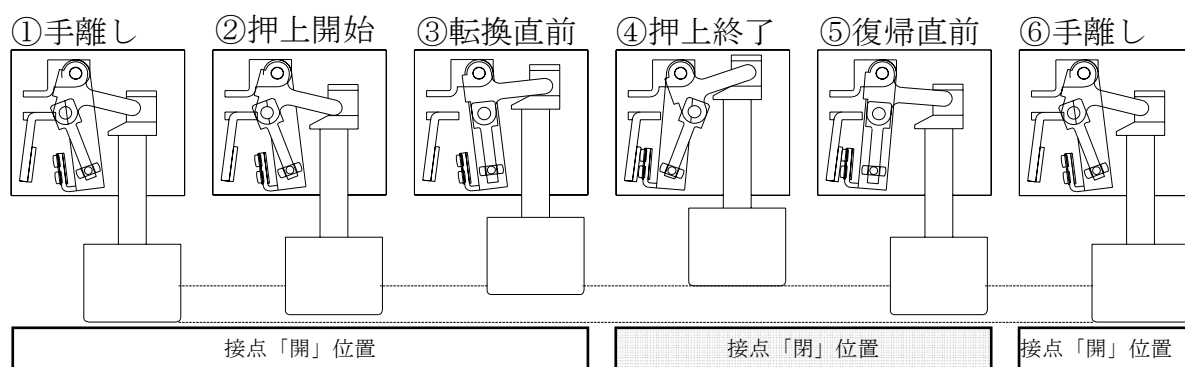
付図6 開スイッチ動作の様子

- ・①から⑥で動作が一巡する。
- ・④、⑤が、ドアが開くときの状態。
- ・③はスイッチ接点が転換する直前の状態。
- ・⑤はスイッチ接点が復帰する直前の状態。
- ・当該車掌の開スイッチでは、元の状態の⑥には戻らず、⑥'の状態が確認された。(復帰不良の状態)

⑥' 元へ戻らず

‘可動接点が固定接点側に転換して閉じたまま開く側に復帰しない状態’ (接点「閉」位置)、又は‘可動接点が固定接点側に転換後完全に開ききらない不安定な状態’ (接点「開」位置)

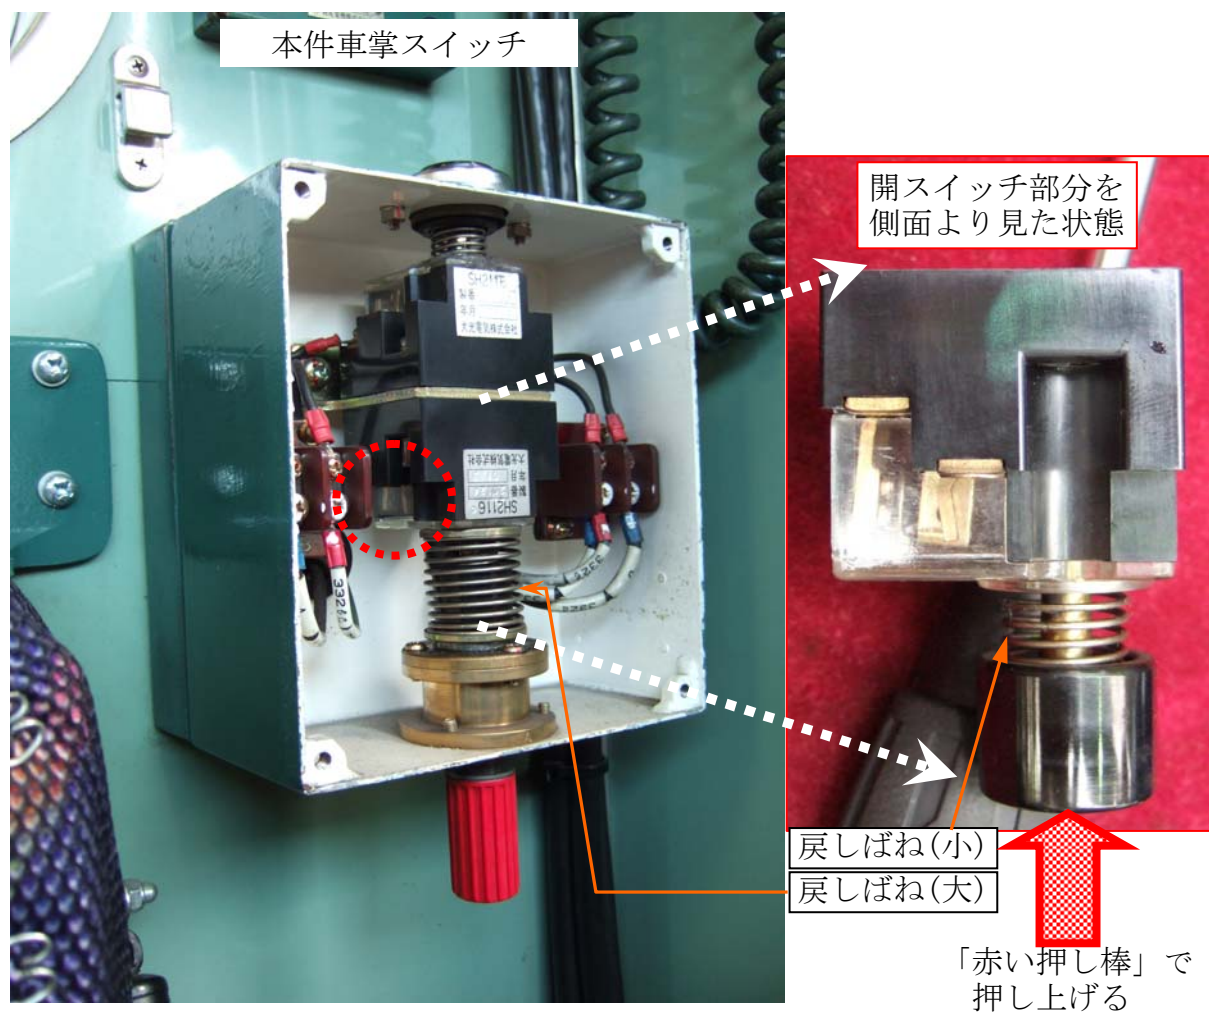
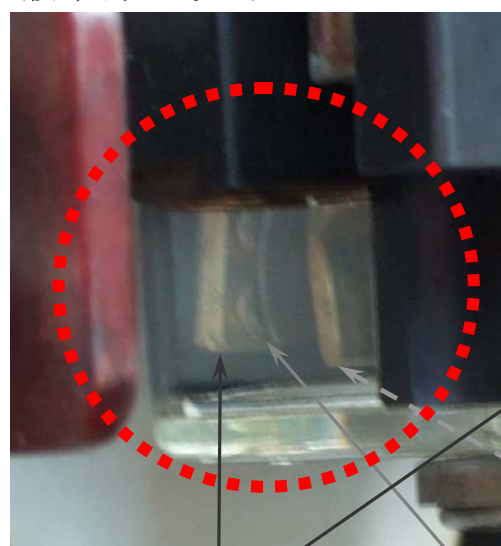
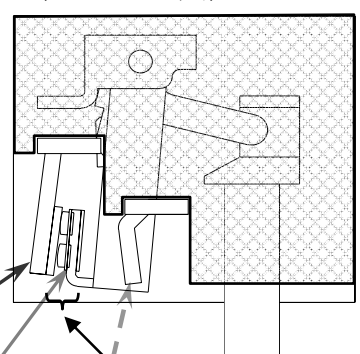
写真4 本件車掌スイッチ(開スイッチ)復帰不完全状態

本重大インシデント発生後、同社の八潮車両基地で車両を調査したところ、本件車掌スイッチの開スイッチについて、操作完了後（手を離れた状態）において、  
‘可動接点が固定接点側に転換して閉じたまま開く側に復帰しない状態’（接点は「閉」の状態）、又は‘可動接点が固定接点側に転換後完全に開ききらない不安定な状態’（接点は「開」の状態）（以下、前者を「復帰失敗」、後者を「復帰不完全」、これらを合わせて「復帰不良」という。）が確認された。

から、本重大インシデント発生時にも、ピン及びばね案内の油が涸れて発錆し、動きが悪くなって復帰不良が発生していたと考えられる。さらに3.1及び3.2で記述したように、同指令線は国際展示場駅で突然加圧されたと考えられることから、大崎駅で左側のドアが扱われてから本重大インシデントが発生するまでの間、復帰不完全が発生して接点は「開」となった状態（同指令線が加圧されない状態）で運行されていたところ、国際展示場駅出発時に何らかの原因により突然接点が閉じて復帰失敗の状態となり、接点「閉」となったため、同指令線が加圧された可能性があると考えられる。

本件車掌スイッチに復帰不完全が発生したことについては、内部にあるピン及びばね案内の油が涸れ、発錆して動きが悪くなっていたことが関与したものと考えられる。また、スイッチの接点が閉じた理由については、本件列車の出発時の車両の振動等が考えられるがこれを明らかにすることはできなかった。

写真(上)の点線囲部分相当撮影  
(復帰不完全状態)

写真(左)の復帰不完全状態  
(イメージ図)

わずかな隙間  
(接点「開」の状態)

5.2 JR東日本では、本重大インシデント発生後、本件車掌スイッチと同形の車掌スイッチ（開スイッチに同形のスイッチを使用している車両で、キースwitchを搭載していない車両）について、内部接点の転換状況の一斉点検を実施する（ただし、誤開扉防止装置を取り付けた車両は除く）とともに、従前のスイッチを使用しているものについては、緊急的に、改良型スイッチに交換し、その後、接点部がリードスイッチであるスイッチに交換した。
