鉄道重大インシデント調査報告書

北海道旅客鉄道株式会社函館線江部乙駅～滝川駅間（複線）における
鉄道重大インシデント

平成21年9月18日

運輸安全委員会

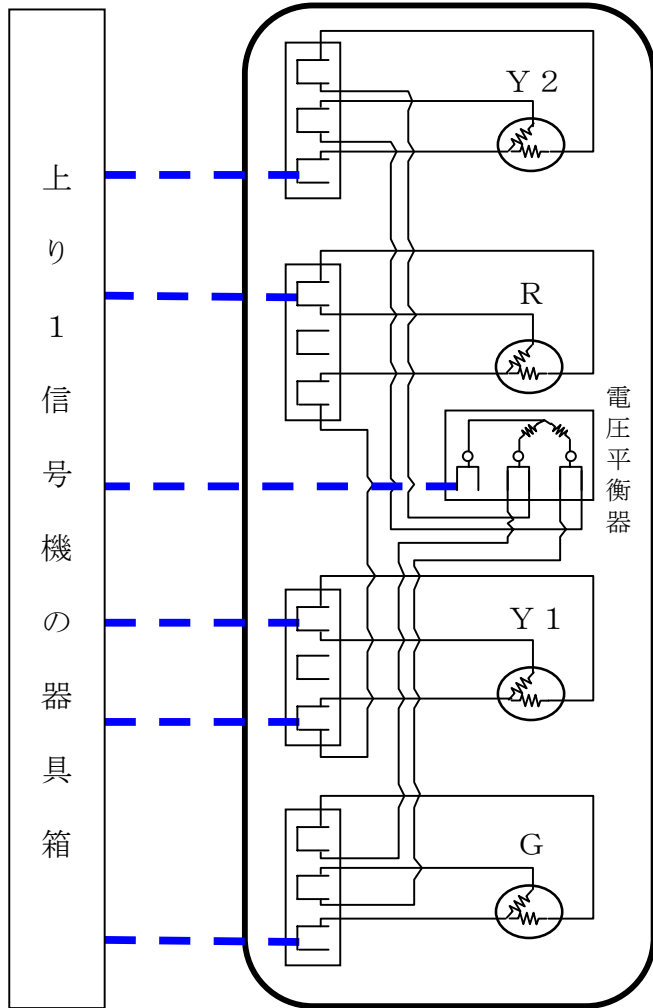
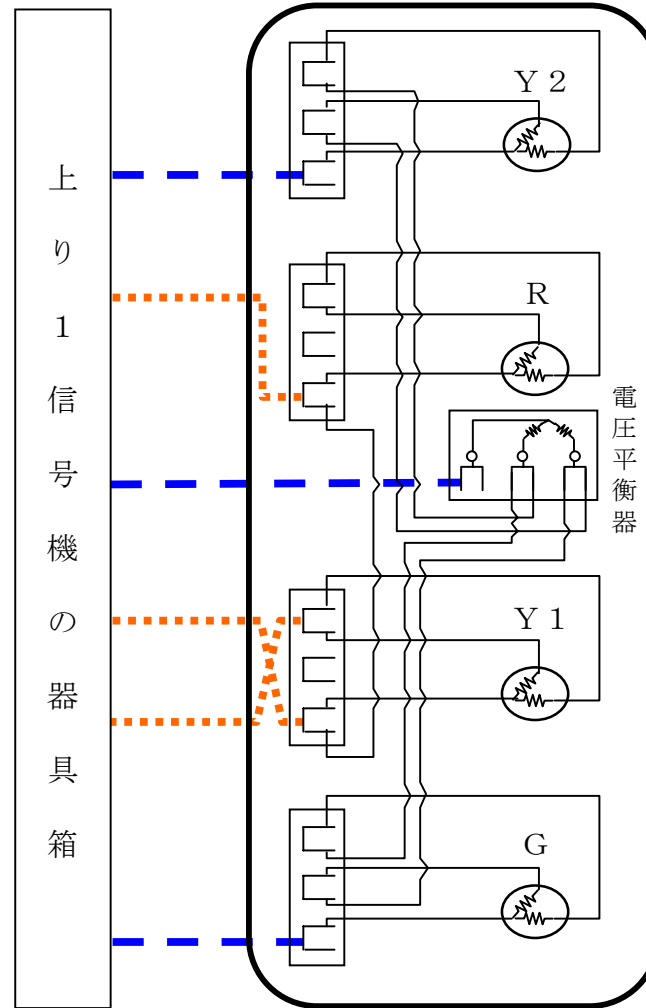
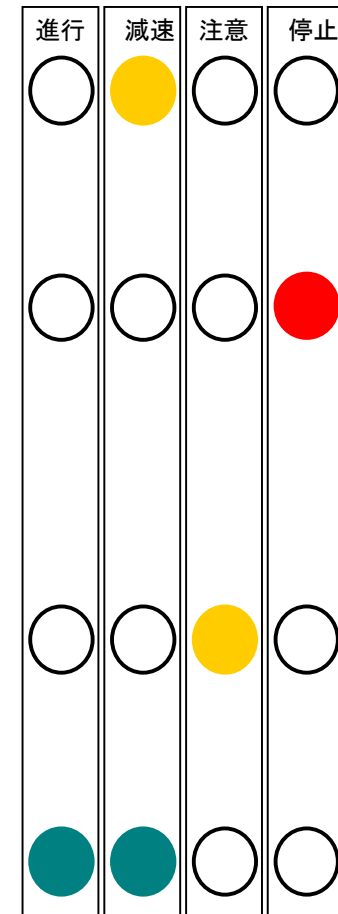
付図5 上り1信号機の配線

(1) 信号機構内部の確認を行ったところ、器具箱から伸びている信号ケーブルが停止信号（R）を現示すべき端子ではなく別の端子に接続されており、さらに、注意信号（Y）を現示する端子でも本来接続されるべき端子と違う端子に接続された箇所があり、図面どおりになっていなかったこと、

(2) 器具箱に設置された装置類には、接続間違いや機器故障等がなかったことから、信号機構の所定の端子に信号ケーブルが正しく接続されていなかったため、停止信号（R）を現示すべきところ、注意信号（Y）を現示する回路となっていたことによるものと推定される。

本重大インシデントは、信号機構の更新工事時の作業において、信号ケーブルを所定の端子に接続せずに間違えて接続し、そのまま工事を終了したことから、信号機の内方に列車が在線しているにもかかわらず、当該信号機が停止信号（R）を現示しない状況となっており、注意信号（Y）を現示していたため、当該信号機で防護している区間に後続の列車が進入し、一つの閉そく区間に同時に2列車が在線する事態となったものと考えられる。

- (1) 信号機取替等の工事後に実施する現示確認においてチェック体制の強化を以下のように図る。
 - ① 一人で実施していた現示確認を複数で実施する。
 - ② 箇所毎に作成されていたチェックリストの内容を見直し、標準化を図る。
 - ③ 全ての信号現示を写真撮影し記録を残す。
 - ④ 工事終了後の初列車通過時に信号機の現示が停止信号現示になるか確認する。
- (2) 定期的実施している信号機の電球交換作業時に現示確認を実施する。

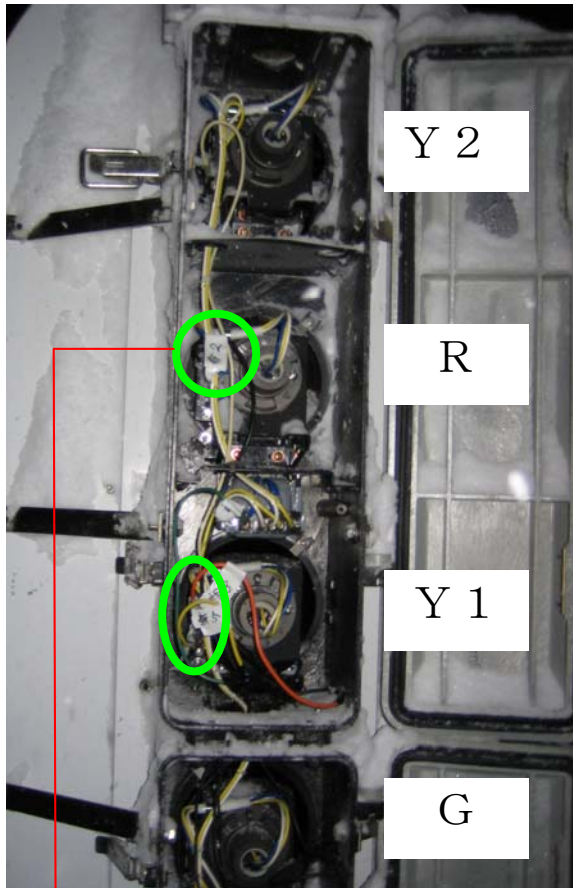
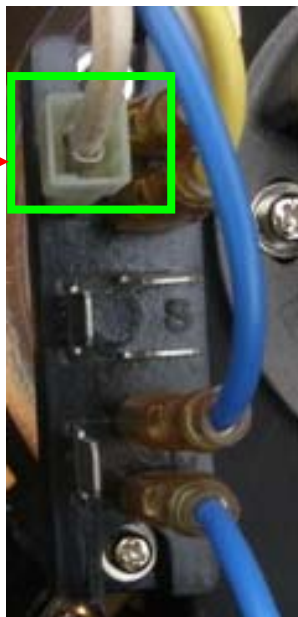
写真1 上り1信号機の配線状況

正しい接続

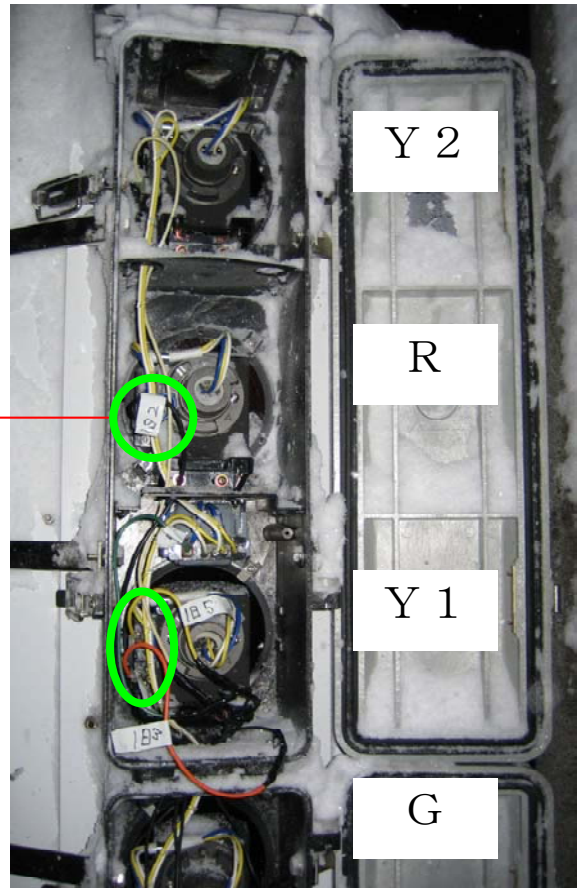
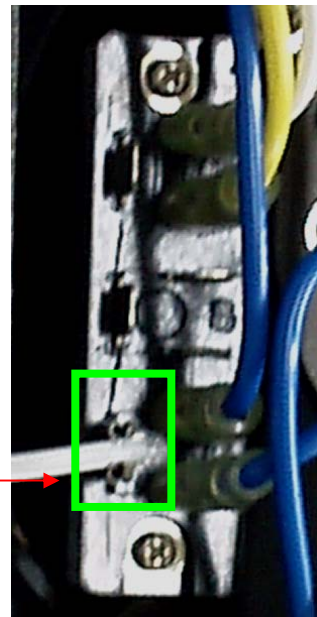
本重大インシデント発生後に上り1信号機の状態を調査確認した同社の電気担当社員によれば、上り1信号機の状況は、進行を指示する現示から同信号機の内方に列車が進入しても停止信号（R）が現示されず、注意信号（Y）を現示したため、信号機構⁴の裏蓋の施錠を解錠して信号ケーブルの状態等内部確認を行った。その結果、停止信号（R）を現示すべき端子ではなく別の端子に信号ケーブルが接続されており、さらに、注意信号（Y）を現示する端子でも本来接続されるべき端子と

違う端子に接続されている箇所があり、図面どおりになっていなかったとのことであった。

間違った接続

(拡大写真は、R端子部の接続状況検証時に撮影したため、実際の信号ケーブルと色が違う)

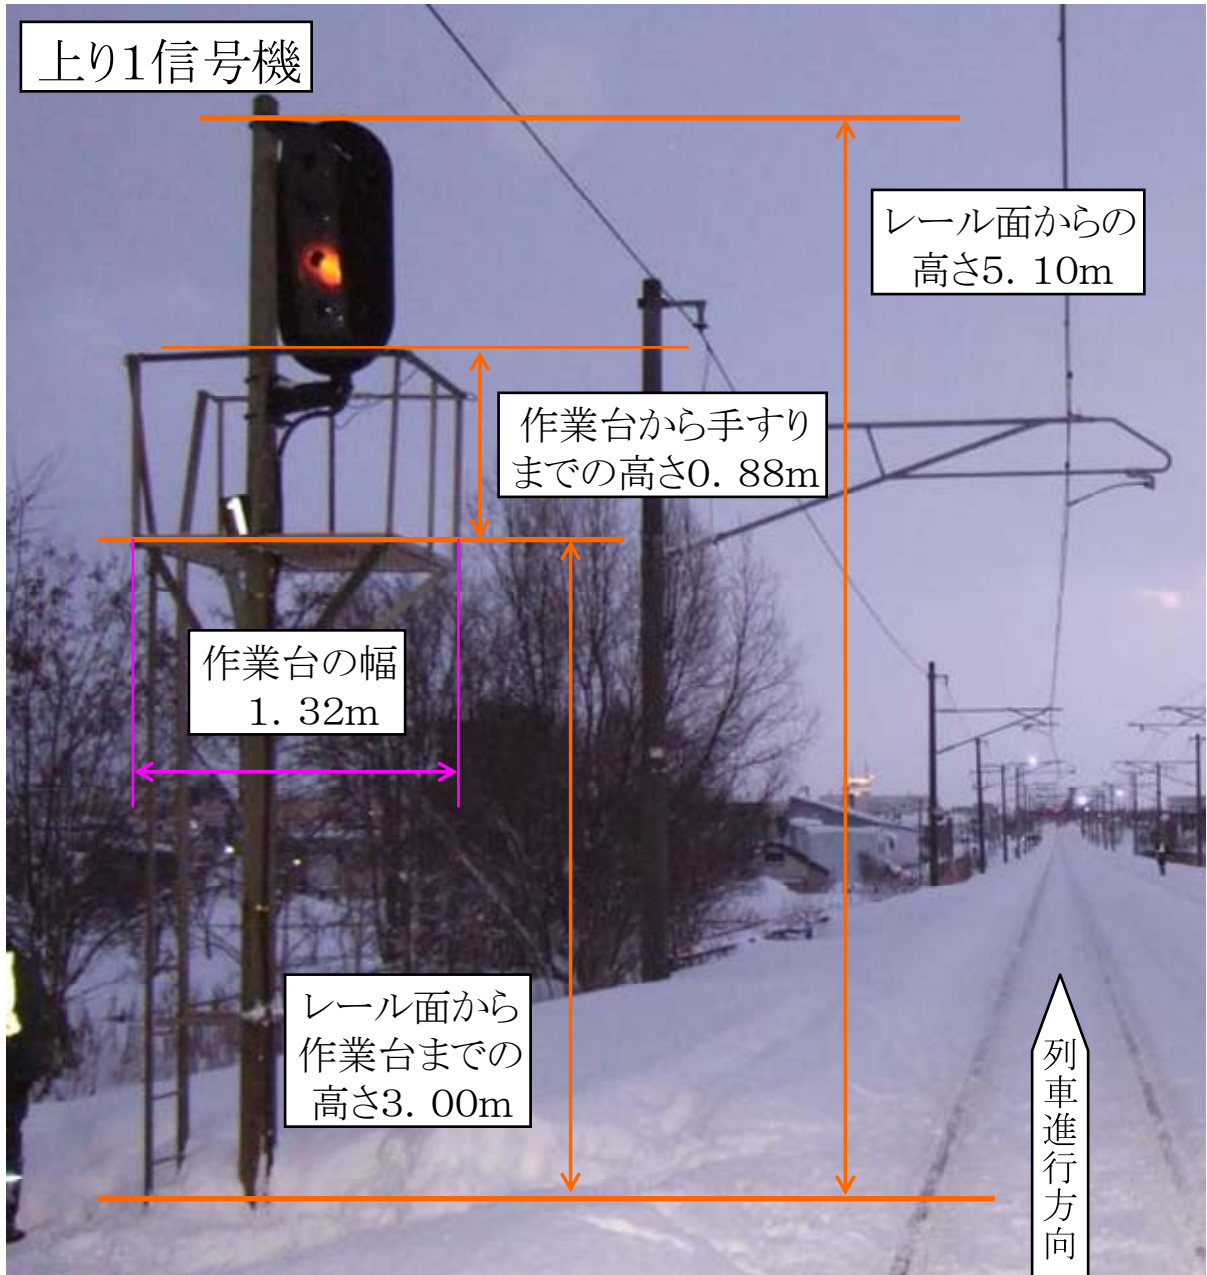
写真2 上り1信号機の状況

なお、信号機の内方に列車が在線しているときは、停止信号（R）を現示するよう設計されているので、本重大インシデント発生時も上り1信号機は、内方に列車が在線しているため停止信号（R）を現示するはずであった。
