鉄道重大インシデント調査報告書

I 豊橋鉄道株式会社渥美線豊島駅～神戸駅間における
鉄道重大インシデント

鉄道事業者名：豊橋鉄道株式会社

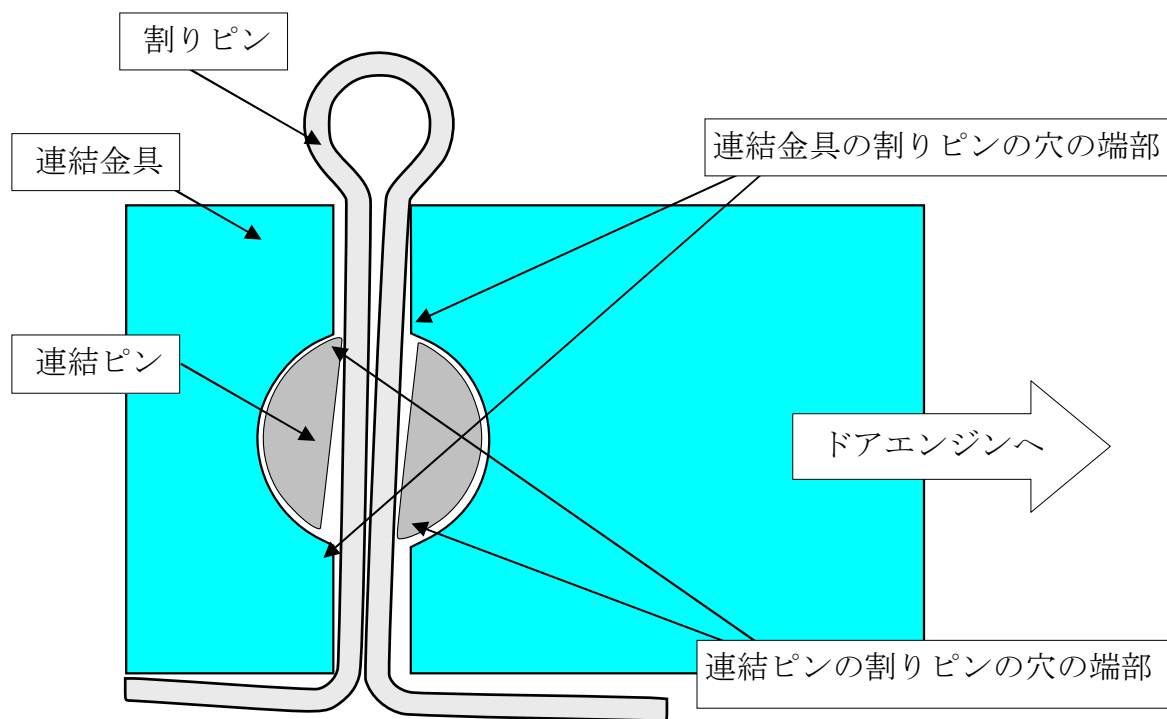
付図8 連結板、連結ピン、割りピンの関係図（透視図）

- ① ドアを閉める際に連結ピンがわずかに回転し、これによりドアエンジン側連結金具の割りピンの穴（以下「連結金具の割りピンの穴」という。）と、連結ピンの割りピンの穴とがずれる。
- ② 穴がずれることにより、割りピンが、連結ピンの割りピンの穴の端部付近と連結金具の割りピンの穴の端部付近とに挟まれる。
- ③ 本来ならドアを閉める際のピストン棒からドアエンジン側連結金具を通じて直接連結ピンに伝わるべき力の一部が、ドアエンジン側連結金具から割りピンを介して連結ピンに伝わる。

この現象により、割りピンには連結ピンの割りピン穴端部付近において本来想定していないせん断力が作用する可能性があると考えられる。このせん断力はドアの開閉時に繰り返し作用するものと考えられ、この繰り返して作用するせん断力が、割りピンを破断させた可能性があるものと考えられる。

一方、割りピンが破断しないようにするには、せん断力が作用しないようにすることが重要である。しかし、本件では、せん断力は、3.5.3 に記述したように、ドアを閉める際のピストン棒からドアエンジン側連結金具を通じて直接連結ピンに伝わるべき力の一部が、割りピンの穴がずれることにより、ドアエンジン側連結金具から割りピンを介して連結ピンに伝わったため、作用した可能性があると考えられる。このため、連結ピンの回転などの影響を割りピンが受けないように、ドアエンジン接合部の構造自体を改良することも有効な方法であると考えられる。

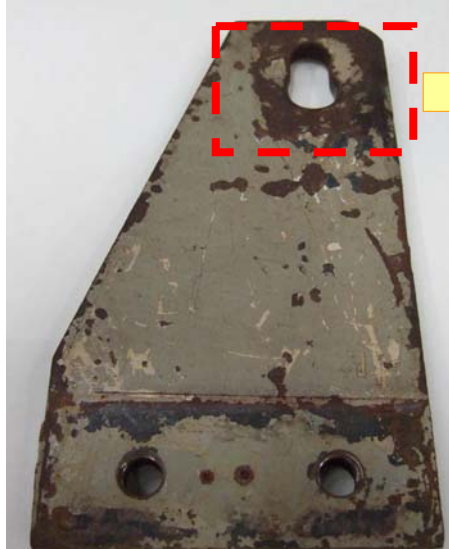
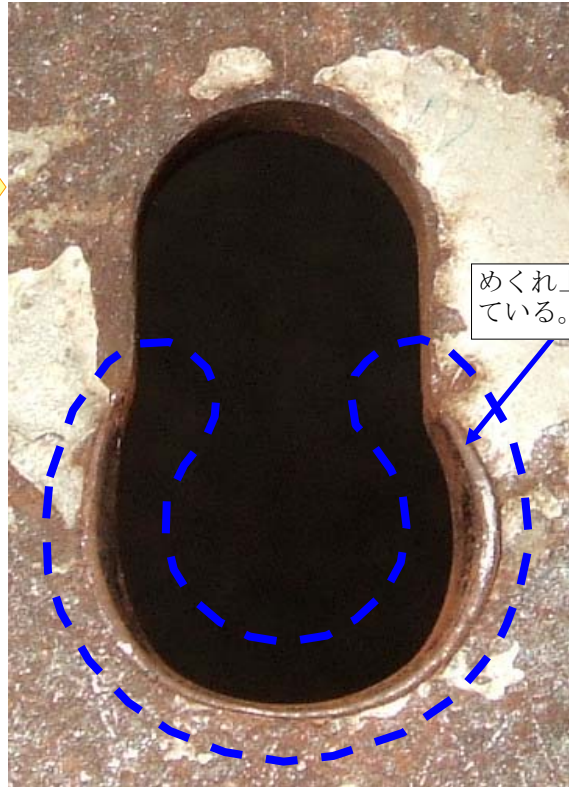
A. 連結板(ドア側の金具)
(インシデント発生時点の金具)

連結板穴は下半分については写真1の部分拡大写真のように変形している。

2.6.2.1に記述したように連結板穴は下方及び左右方向にめくれたような変形が発生している。この箇所 contacts する部品はドア開閉時の力を伝える連結ピンのみであることから、ドア開閉時の力によって変形したものと推定される。

青点線で囲まれた箇所については、めくれ上がったような変状が確認できる。

めくれ上がっている。

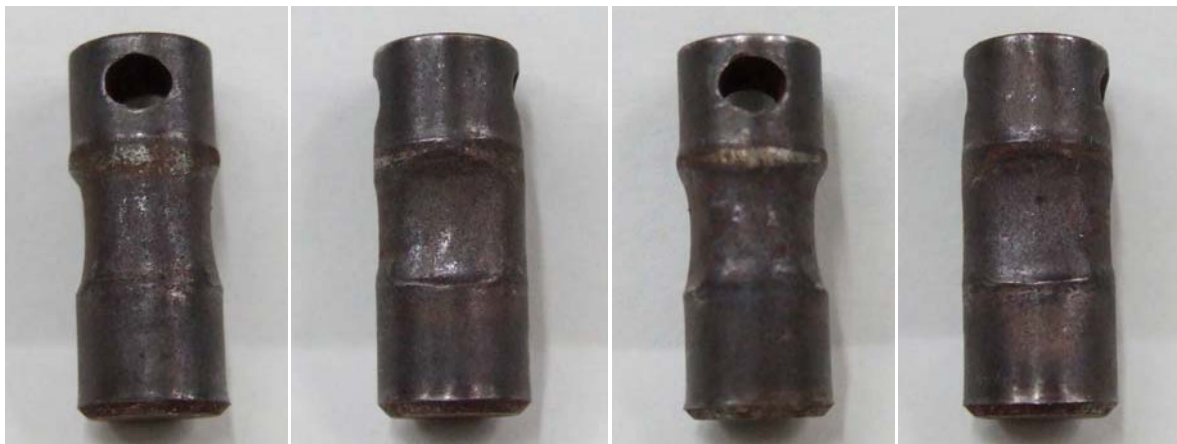
B. 本件ドア戸袋内から発見された本件連結ピン
(全周を撮影)

本件連結ピンは写真1のBのように全体に発錆しているものの、表面はなめらかであった。中央部の連結板が当たっていると思われる部分が、全周にわたって凹んでいるほか、その凹みの両端部はなだらかな凸部となり、更に連結ピンの両端部に向かって凹んでいる。

また割りピン差し込み穴開口部については、新品の連結ピンでは、ドリルで開けたような丸い穴であるにもかかわらず、発見された本件連結ピンでは変形し、円柱周方向にやや伸びたようになっている。

また、写真1のBのように摩滅しているため、平成20年8月に同社が購入した連結ピンの予備品ではないものと考えられる。さらに、同社では本件ドアの連結ピンを交換したことはない旨述べているため、戸袋内で本件連結ピンは、本件車両が同社に譲渡された平成12年以前から本件ドアに使用されていたものであると考えられる。

割りピン差し込み穴開口部が
円柱周方向にやや伸びている

列車購入時より使用していた連結ピンは、平成21年12月までにすべて新品に交換した。

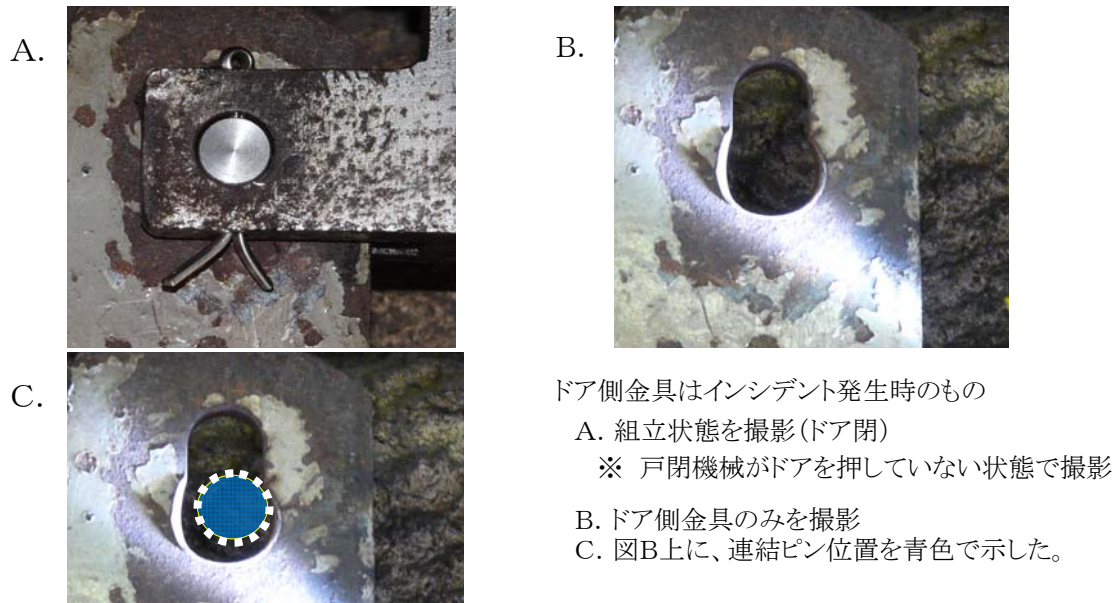
写真2 本件ドアのドアエンジン接合部のはめ合わせ状態

なお、ドアエンジンが作動していない状態（ピストン棒の伸縮する軸方向以外に力が働いていない状態のこと）での連結ピンと連結板穴のはめ合わせ状況については、写真2のAとほぼ同倍率同角度で別途撮影された写真2のBとを対比すると、連結ピンの位置は写真2のCの破線の円で示す位置にあることがわかる。このことから、ドアエンジン取り付け時の収縮させた時点では、連結ピンは連結板穴の下方には接触してないことが確認できる。

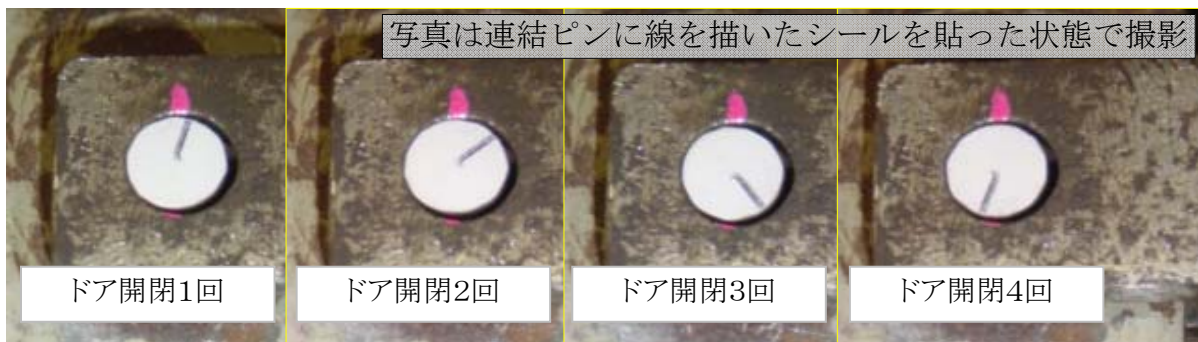
A. 本件列車から取り外した連結ピン(中央部がくびれた形状)と連結板を用いた場合

その結果、本件連結ピンが正規の位置から約1mm飛び出したり、引っ込んだりするが、次の開閉動作以降に元の位置に戻る様子が確認された。その後全部で100回開閉したが、この開閉試験では連結ピンが脱落するほどずれるような状態にはならなかった。

- 連結ピンが右回りに回転する傾向があること
- 連結ピンが、時折、軸方向に移動するが、以降の開閉動作で定常位置へ戻ること
- ドア開閉を100回行っても連結ピンが脱落しなかったこと
- ドア閉扉状態で連結ピンを指で軽く押さえたが、連結ピンは軸方向には動かなかったこと

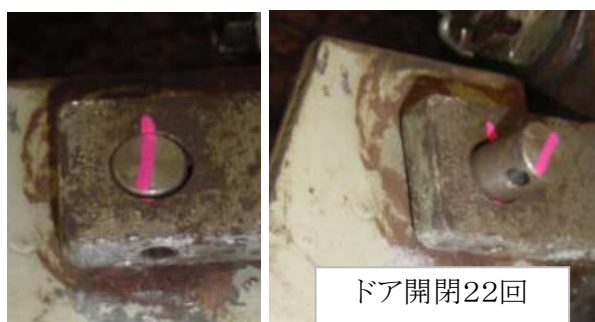
B. 未使用の連結ピンを用いた場合 (次開閉でピンが脱落すると思われるため、22回の開閉扉後試験を中止)

なお、本件ドアの連結ピン取り付け箇所には連結ピンが連結金具から抜け落ちるだけの空間的な余裕があり、今回、22回の開閉で連結ピンが1cm近くせり出してきたため、このまま開閉を継続すると脱落して回収できなくなる恐れがあることから、試験を中止した。

- 以下の事柄が認められた。
- 連結ピンが右回りに回転する傾向があること
 - 連結ピンが軸方向にせり出してくる (左の写真で約1cm迫り出してきた)

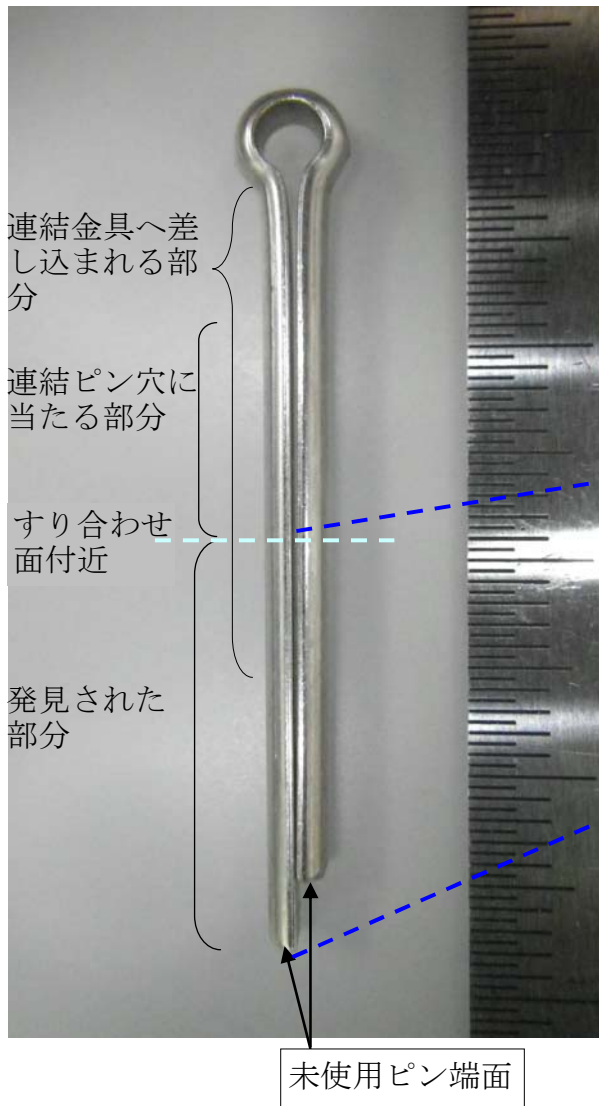
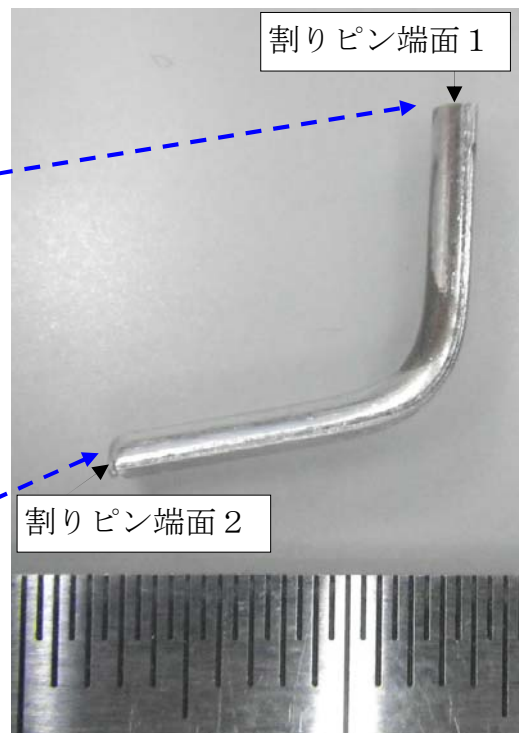
写真4 割りピンの状態

写真4のようにくの字型に曲がった割りピンの足部分のみが発見された。同社によると、「発見した際には、その表面にはほこりのたい積等はなかったもので、脱落してから間もないと思った」との報告があった。

また、発見された足部分が本件ドアで用いられていたとすると、その長さや形状から、割りピン足先から「連結ピンと連結金具とのすり合わせ面（写真4の連結ピン穴に当たる部分の下側）」付近までの長さとはほぼ一致する。

本件割りピンの長さや形状から、未使用割りピンを連結金具に差し込んだ際の「足先から連結ピンと連結金具とのすり合わせ面」付近までの長さとはほぼ一致する。

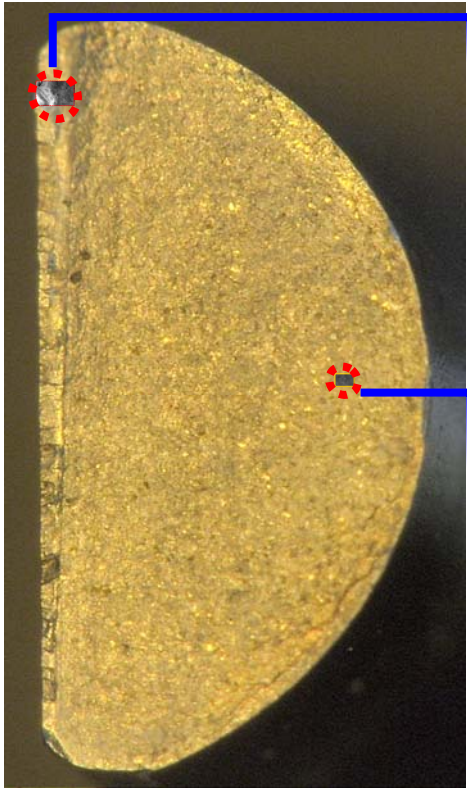
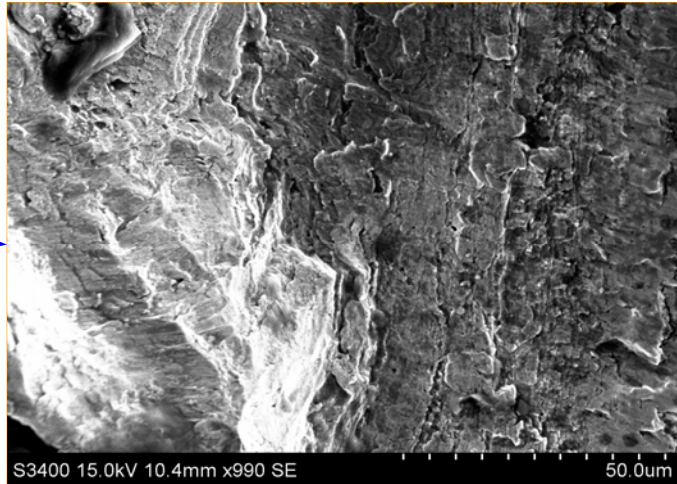
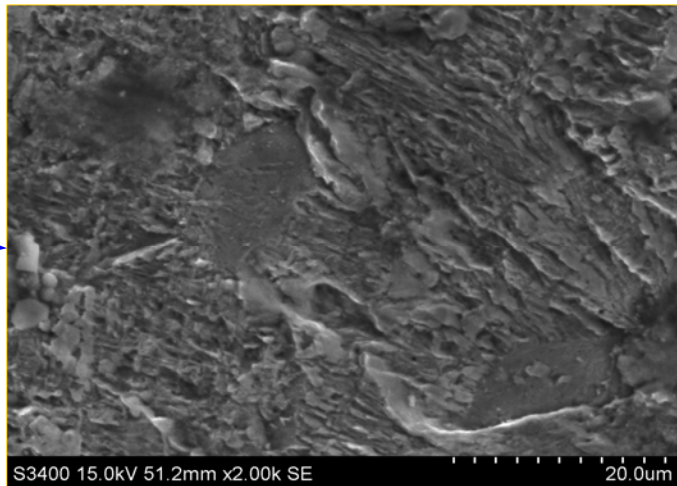
割りピン端面1

目視及び光学顕微鏡を用いた観察では、割りピン端面部分等には、切断された際に見られる一定方向にそろって延びる傷等は認められなかった。

電子顕微鏡を用いた観察では、疲労破壊に特徴的なストライエーション様の模様が半円周付近に見られた。半円直線部分の上部縁付近では、引きちぎられたような様相がみられた。

また、2.6.4(1)で記述したように割りピン端面1に、使用過程で何度も力が加えられて破断するような疲労破壊に特徴的なこん跡が認められることから、使用過程で破断したものであると考えられる。

本件割りピンについては、2.6.4(1)で観測された割りピンの端面1には、疲労破壊に特徴的なストライエーション様の模様が認められているため、切断された部品ではないと推定される。

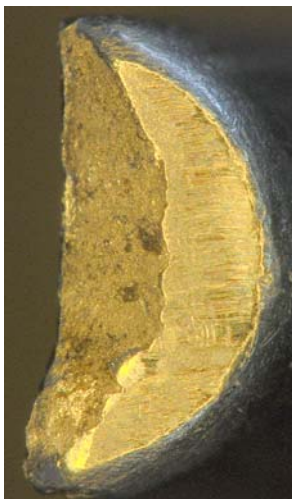
割りピン端面2

目視及び光学顕微鏡を用いた観察では、半円周方向から半円直線辺方向へそろって延びる傷が認められた。

2.6.4(3)に記述した未使用ピン端面で観察された半円直線辺方向にそろって延びる傷が、2.6.4(2)に記述した割りピン端面2でも観察されたことから、この傷が割りピン製作の際に発生したこん跡であると考えられる。
