鉄道重大インシデント調査報告書

II 九州旅客鉄道株式会社大村線彼杵駅～川棚駅間における鉄道重大インシデント

発生日時：平成21年12月5日 15時32分ごろ

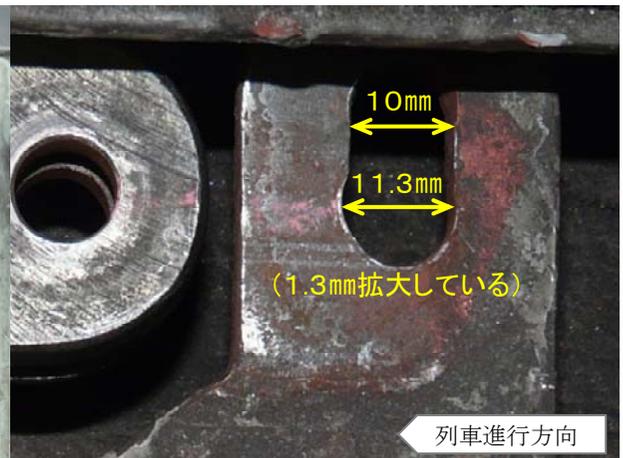
(f) ピン取付穴の摩耗の状況

付図6(f)に示すように、R側ドアのピン取付穴の一部が、摩耗により戸先方向に1.3mm拡大していた。

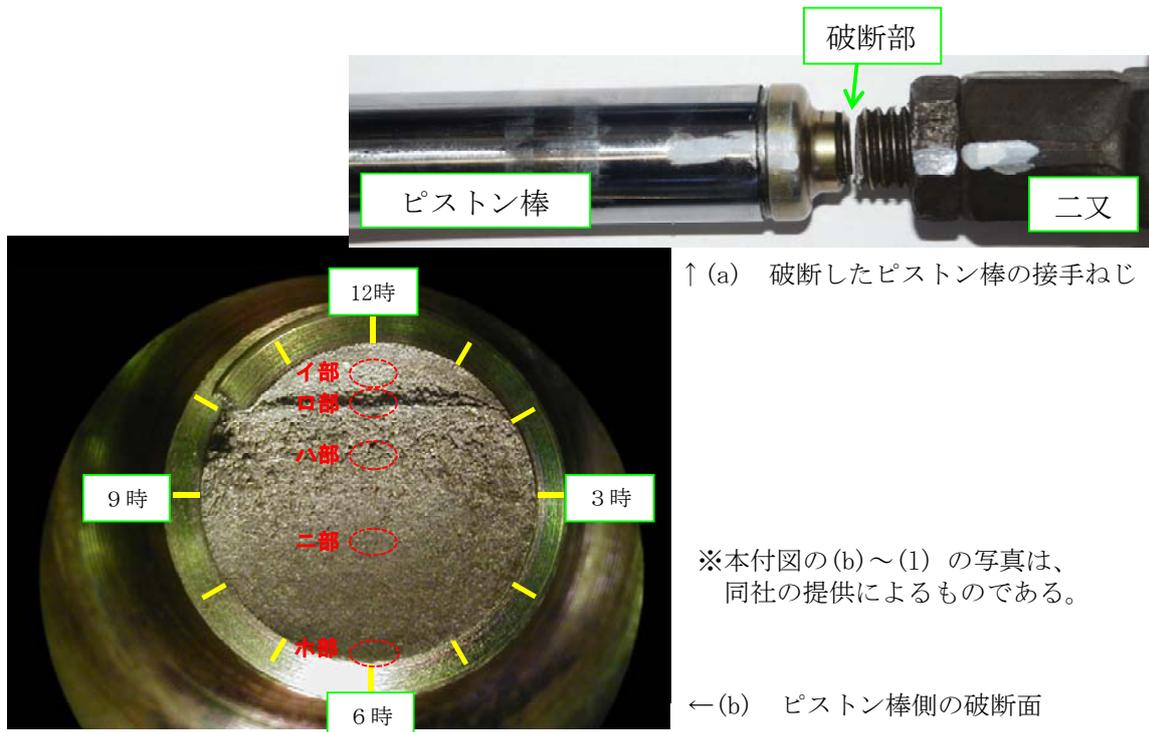
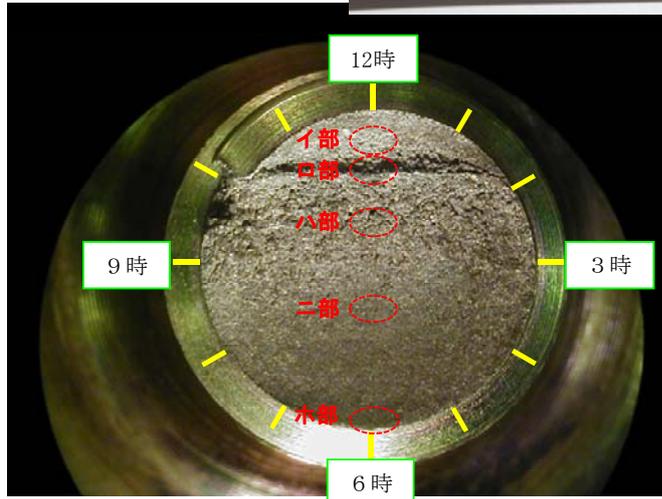
付図7 接手ねじの破断面の電子顕微鏡観察 (1 / 2)

本件戸閉め機械のR側の接手ねじは、付図7(a)に示すように、ピストン棒側か

ら数えて1山目のねじの谷部で破断していた。この破断面を走査型電子顕微鏡により観察したところ、以下のような様相が確認された。なお、本報告書では、破断面の円周方向の位置を特定するため、ピストン棒側の破断面について、車体に取り付けた状態における上部を12時、下部を6時とし、他の位置も時計の文字盤と同様に呼ぶこととする。

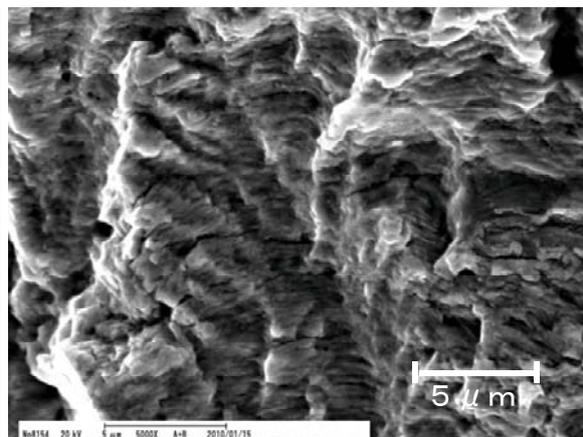
(h) ハ部の状況 二次電子像 (5000倍)

付図7(h)、(j)及び(1)は、ハ部、ニ部及びホ部を5000倍に拡大したものであるが、イ部と同様に、疲労破壊の特徴である縞状の模様が見られた。

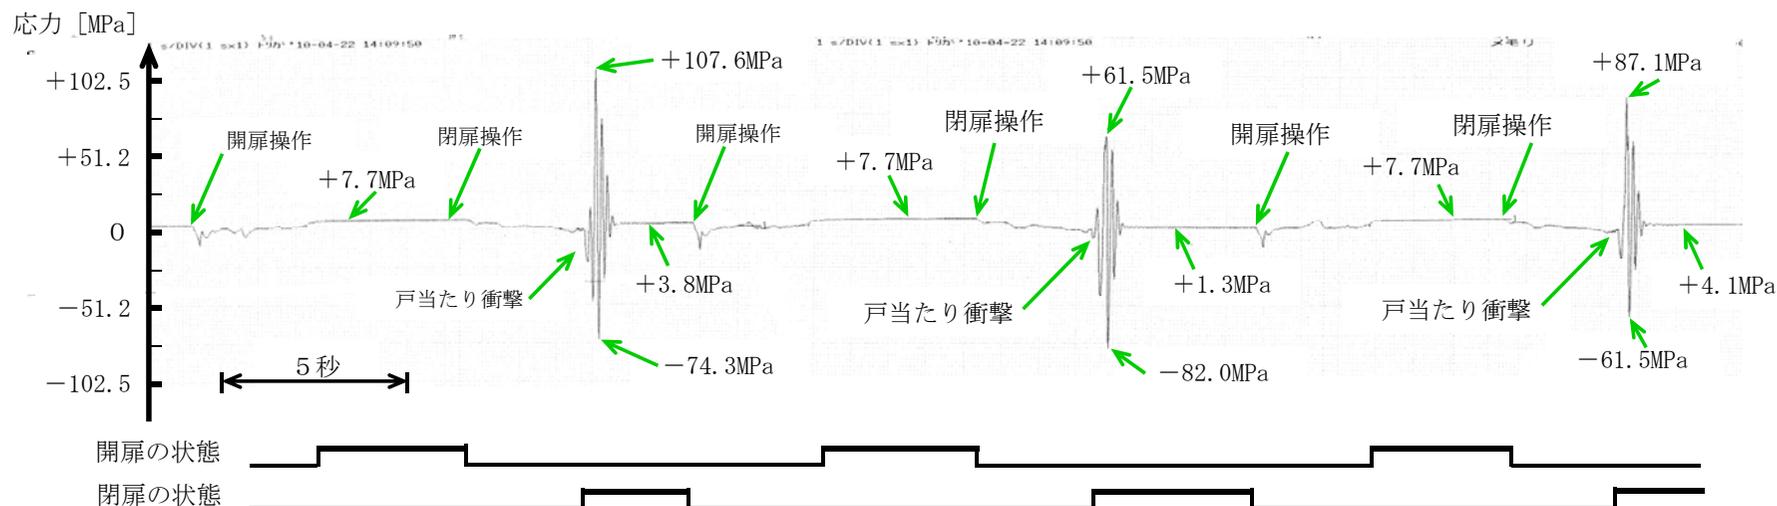
(a) 通常のドア開閉における状況

車掌スイッチによりドアを閉めると、‘ドアが閉まるときの衝撃’（以下「戸当たり衝撃」という。）と同時に、瞬間的に大きな応力変動¹⁴が計測された。ドア開閉を3回実施したときの‘戸当たり衝撃による最大値と最小値から求めた応力振幅¹⁵’（以下「戸当たり衝撃時の応力振幅」という。）は、表1に示すとおりである。

計測値		戸当たり衝撃時の応力振幅	
	最大値	最小値	計測値	換算値
1回目	+107.6MPa	-74.3MPa	91.0MPa	254.7MPa
2回目	+61.5MPa	-82.0MPa	71.8MPa	200.9MPa
3回目	+87.1MPa	-61.5MPa	74.3MPa	208.0MPa
平均			79.0MPa	221.2MPa

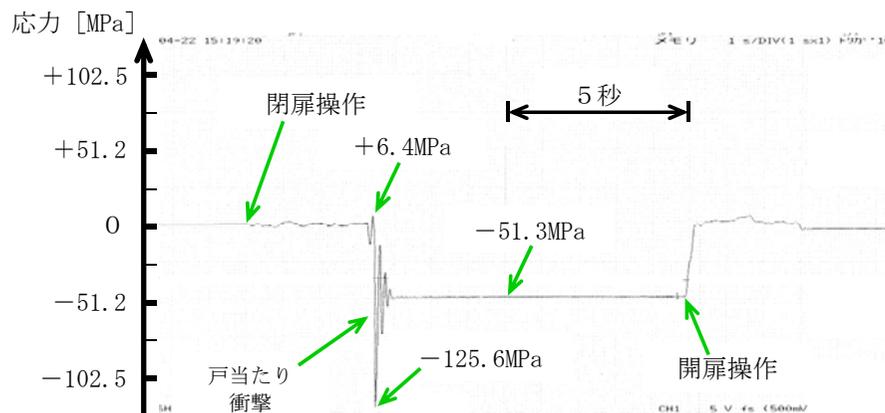
(b) 戸閉め機械をL下R上となるように取り付けた場合

戸当たり衝撃時の応力振幅は、66MPa（換算値は184.8MPa）であり、ドアが閉まった状態における定常応力は−51.3MPa（換算値は−143.6MPa）であった。

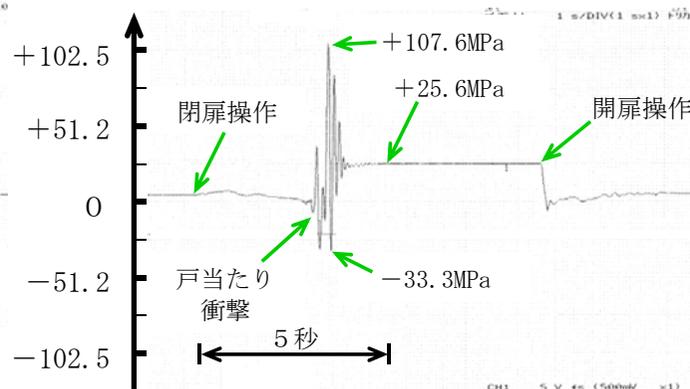
(c) 戸閉め機械をL上R下となるように取り付けた場合

戸当たり衝撃時の応力振幅は、70.5MPa（換算値は197.4MPa）であり、ドアが閉まった状態における定常応力は+25.6MPa（換算値は+71.7MPa）であった。

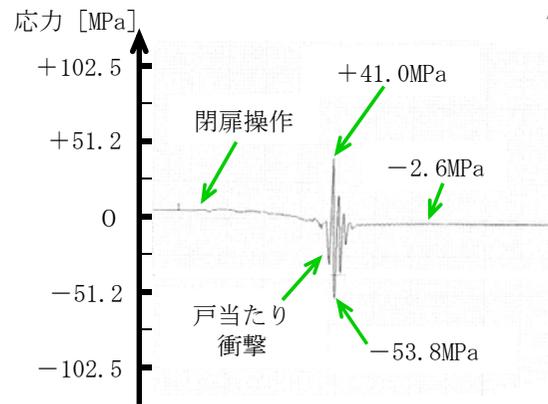
(d) ドアの上部に羽子板を挟んだ場合

戸当たり衝撃による応力変動が計測されたが、ドアが閉まった状態においては、大きな定常応力は計測されなかった。

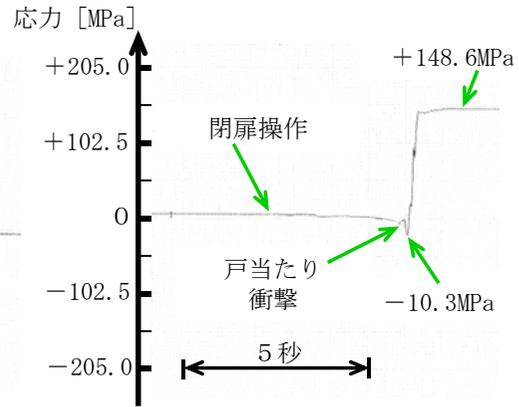
(e) ドアの中央部に羽子板を挟んだ場合

戸当たり衝撃による応力変動は計測されなかったが、ドアが閉まった状態における定常応力は+148.6MPa（換算値は+416.1MPa）であった。

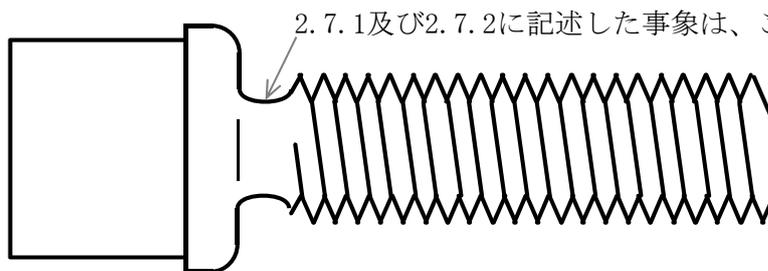
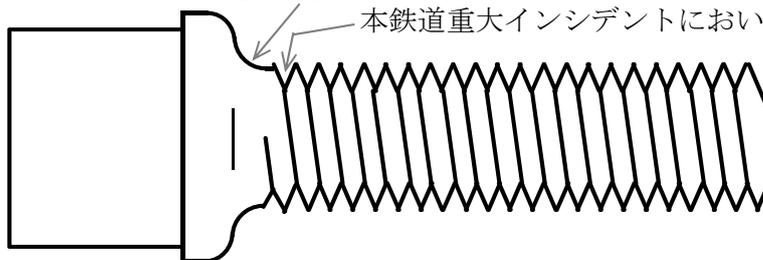
付図 1 2 従来形の接手ねじと改良形の接手ねじの概略図

- (1) 平成10年ごろ、接手ねじが破断する同様な事象が、他の鉄道事業者（以下「B社」という。）においても発生していた。
- (2) B社及びA社が接手ねじの改良について検討した結果、付図12(b)に示す形状に変更することとし、A社は、平成10年9月に自社の図面を改訂した。
