# 鉄道重大インシデント調査報告書

軌道経営者名：長崎電気軌道株式会社

インシデント種類：信号冒進（軌道事故等報告規則第2条第2号の「本線路を運転する車両が停止信号を冒進し、他の車両の進路を支障した事態」及びその他（軌道事故等報告規則第2条第7号の「前各号に掲げる事態に準ずる事態」に係る鉄道重大インシデント）

発生場所：長崎県長崎市

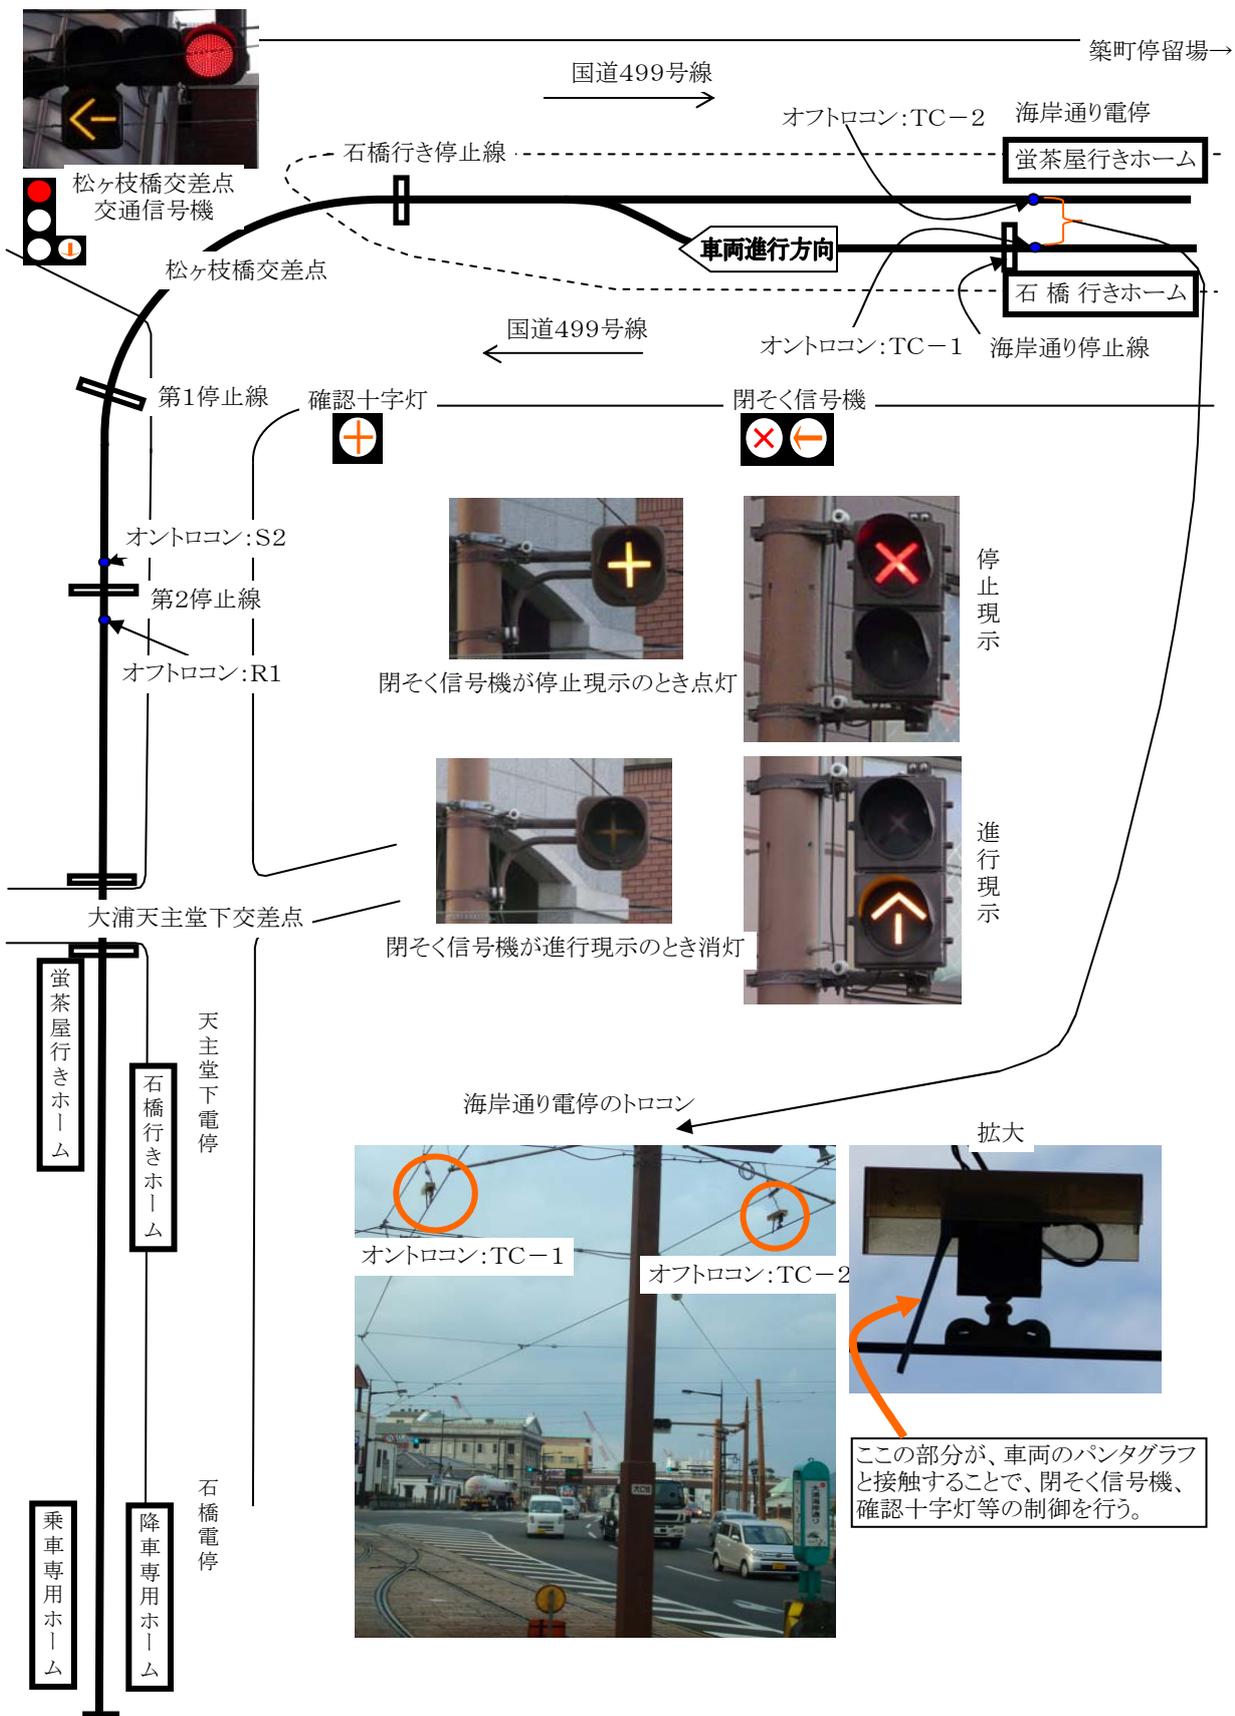
### 付図3 重大インシデント現場付近略図

海岸通り電停～石橋電停間は、2.4.1に後述するように、自動閉そく式を施行している単線区間であり、海岸通り電停に閉そく信号機を建植し、閉そく信号機及び松ヶ枝橋交差点の交通信号機を制御するために、架線にトロリーコンタクター<sup>3</sup>(以下「トロコン」という。)を設置している。トロコンにはオントロコン及びオフトロコンがあり、各々のトロコンを通過することにより、閉そく信号機及び確認十字灯の制御をするとともに、交通信号機に路面電車の黄色矢印が表示されるよう制御している。

- ① ‘オントロコンTC-1’ (以下「TC-1」という。)を通過することで、閉そく信号機に停止信号(赤色の「×」印)が現示され、その先の確認十字灯が点灯(黄色の「+」印)するとともに、交通信号機が赤表示のときに黄色矢印が表示される条件を付加する。

- ② ‘オフトロコンR1’（以下「R1」という。）を通過すると、交通信号機に付加した条件を解除させるが、閉そく信号機の停止信号及び確認十字灯の点灯は継続する。
- (2) 天主堂下電停から海岸通り電停に向かう場合
- ① ‘オントロコンS2’（以下「S2」という。）を通過すると、交通信号機が赤表示のときに黄色矢印が表示される条件を付加する。
  - ② ‘オフトロコンTC-2’（以下「TC-2」という。）を通過することで、交通信号機に付加した条件を解除し、閉そく信号機に進行信号を現示し確認十字灯は消灯する。

なお、同社の単線区間においては‘トロコンを通過した車両数を蓄積する機能’（以下「車両数蓄積機能」という。）を導入していないため、2以上の車両が連続してTC-1を通過しても、折り返してきた先行の車両がTC-2を通過することで同区間に車両が在線していても、閉そく信号機には進行信号が現示されることとなる。

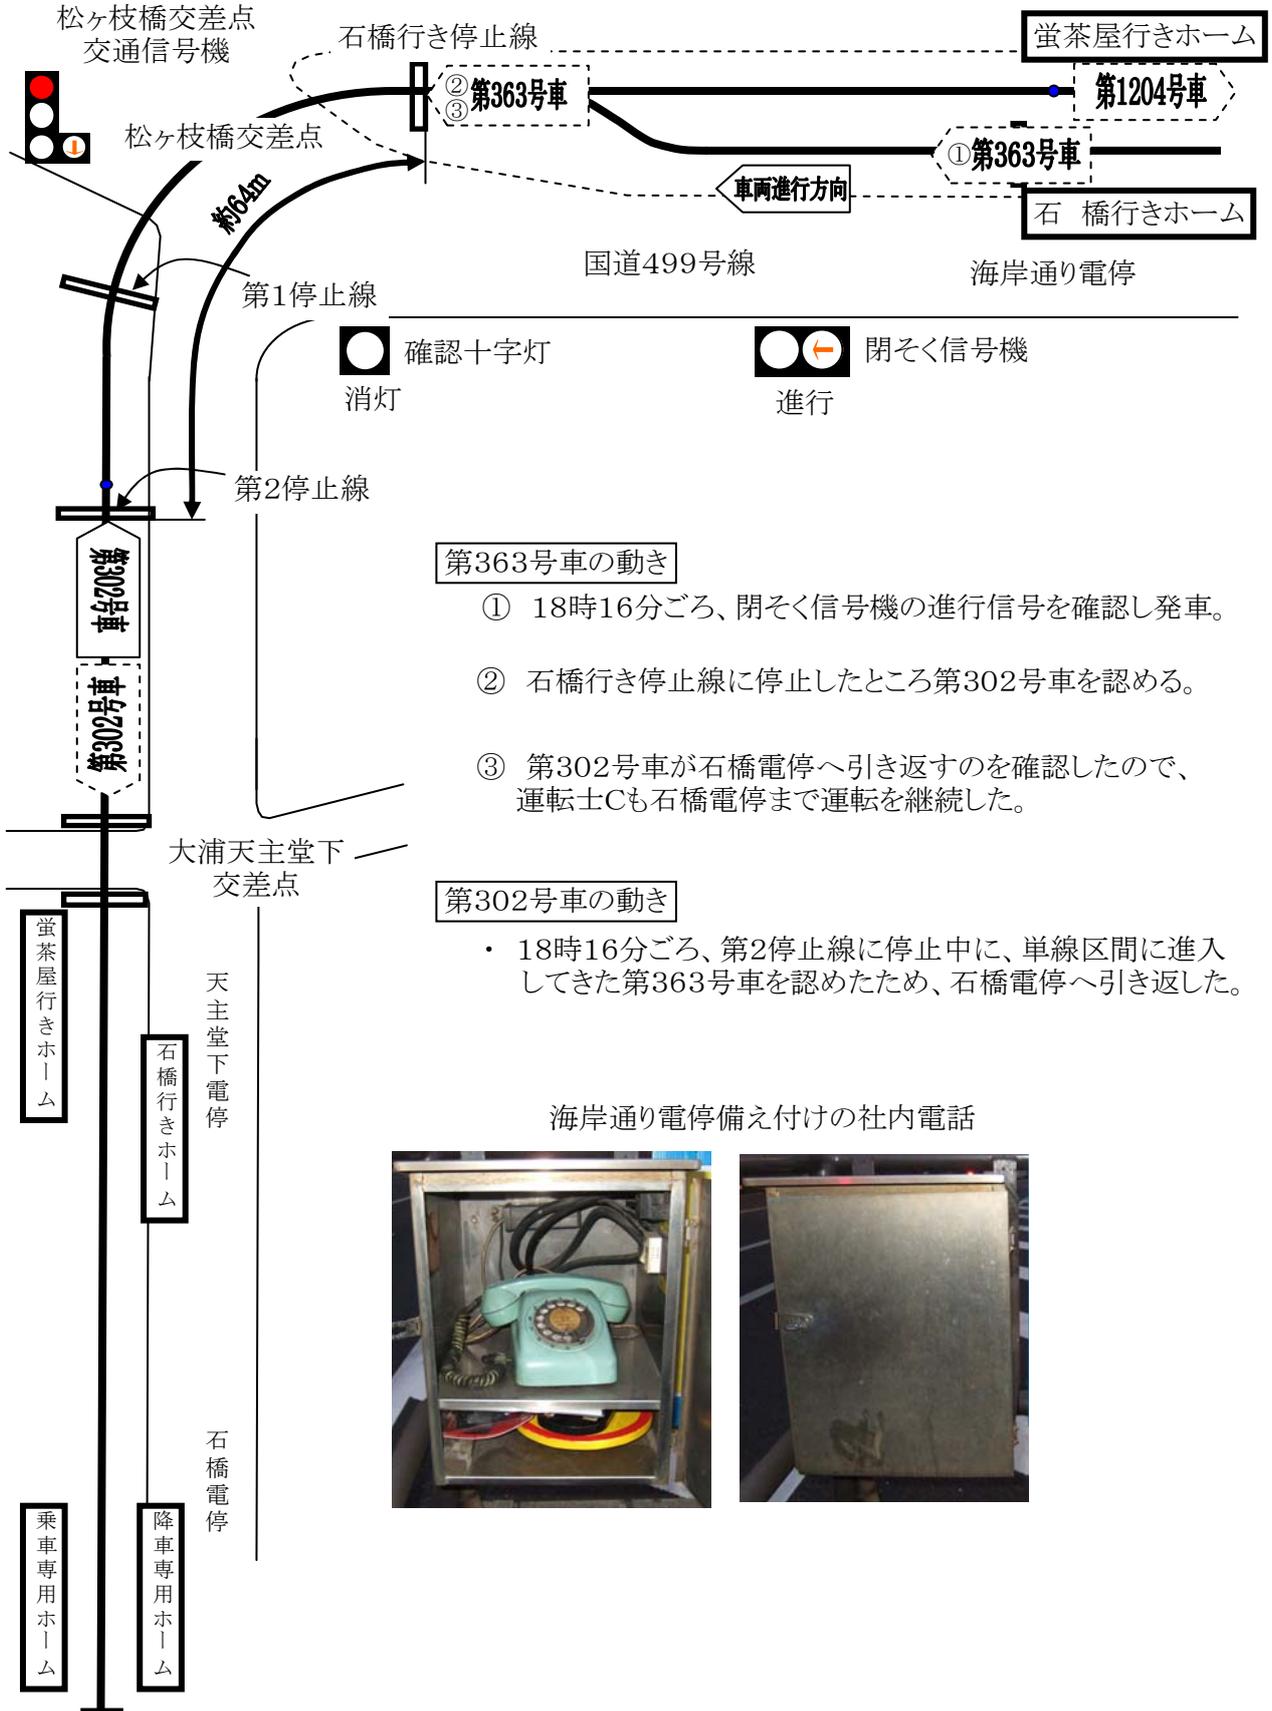
# 付図5 第363号車と第302号車の動き

- ① 18時16分ごろ、閉そく信号機の進行信号を確認し発車。
- ② 石橋行き停止線に停止したところ第302号車を認める。
- ③ 第302号車が石橋電停へ引き返すのを確認したので、運転士Cも石橋電停まで運転を継続した。

- ・ 18時16分ごろ、第2停止線に停止中に、単線区間に進入してきた第363号車を認めたため、石橋電停へ引き返した。

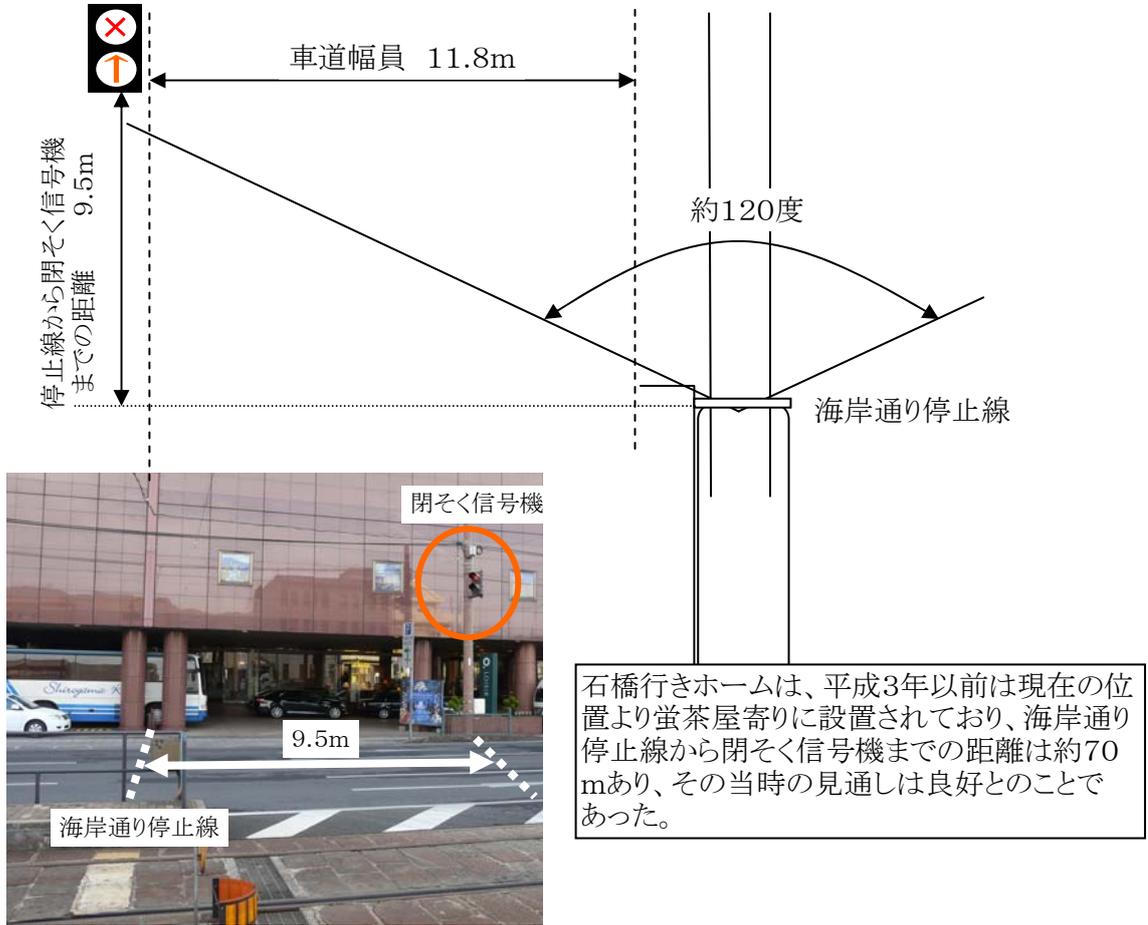
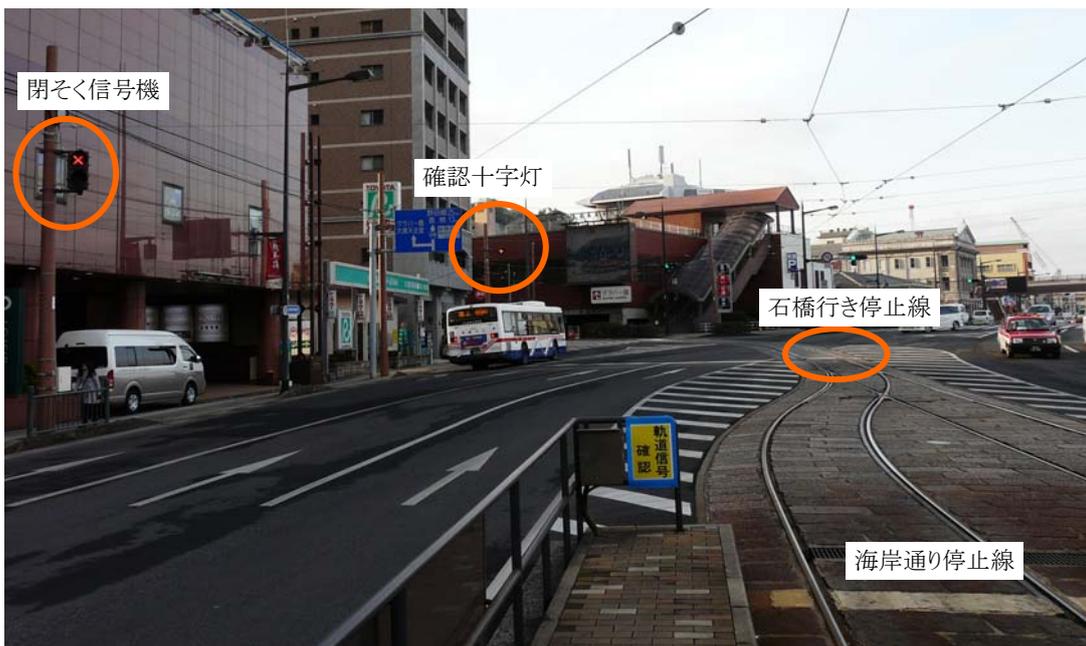
付図6 閉そく信号機の見通し状況

海岸通り電停から発車する際に確認する閉そく信号機は、海岸通り電停から松ヶ枝橋交差点に向って左側に幅員11.8mの道路を隔てた歩道上で‘海岸通り電停の石橋行き車両の停止位置’（以下「海岸通り停止線」という。）から9.5m前方に建植されているため、車両の運転席から正面を向いた場合、左方に視線を移す位置となる。本来は海岸通り電停から発車する際には確認する必要がない確認十字灯は、閉そく信号機同様に歩道上に建植されているが、閉そく信号機から38.7m前方に建植されており、運転席正面の方向の位置である。

閉そく信号機及び確認十字灯の確認状況について、同社社員の中には「閉そく信号機は、今の位置よりも若干もう少し前にあった方がより見やすいと思う」、「閉そ

く信号機は、意識していれば分からないことはないが、見やすい位置ではないと思う。確認十字灯は見やすい」との意見があった。

同社によると、閉そく信号機及び確認十字灯は、昭和60年に海岸通り電停～石橋電停間の保安方式を自動閉そく式に変更する際（昭和60年7月4日付地車第91号により、軌道運転規則第66条第1項の規定の例外取扱いの許可を受けている。）に現在の位置に建植されたが、当時の石橋行きホームは現在の位置より蛍茶屋寄りに設置されており、海岸通り停止線から閉そく信号機までの距離は約70mあり、その当時の見通しは良好だったとのことであった。その後、周辺の再開発に合わせて平成3年に石橋行きホームを現在の位置に移設したとのことであった。

閉そく信号機の見通し状況は、2.2.3に記述したように、昭和60年に建植した当時は確認十字灯と同様に海岸通り停止線からは良好とのことであったが、その

後、石橋行きホームを現在の位置に移設した際に、移設後の海岸通り停止線から閉そく信号機までの見通し状況について詳細な検討が行われなかった可能性が考えられ、これにより必ずしも見通しが良いとは言えないものとなってしまったものと考えられる。

閉そく信号機の見通し状況の向上を図るためにも、信号機の移設等について道路管理者等と協議を行うことが望ましい。

- (1) 閉そく信号機の見通しの向上を図るため、閉そく信号機の移設等について道路管理者等との協議を行うこと。
- (2) 誤って車両が存在している単線区間に進入した場合、単線区間に存在するすべての車両が単線区間から進出するまでは、閉そく信号機に進行信号を現示させない方法として、車両数蓄積機能等の導入について検討すること。

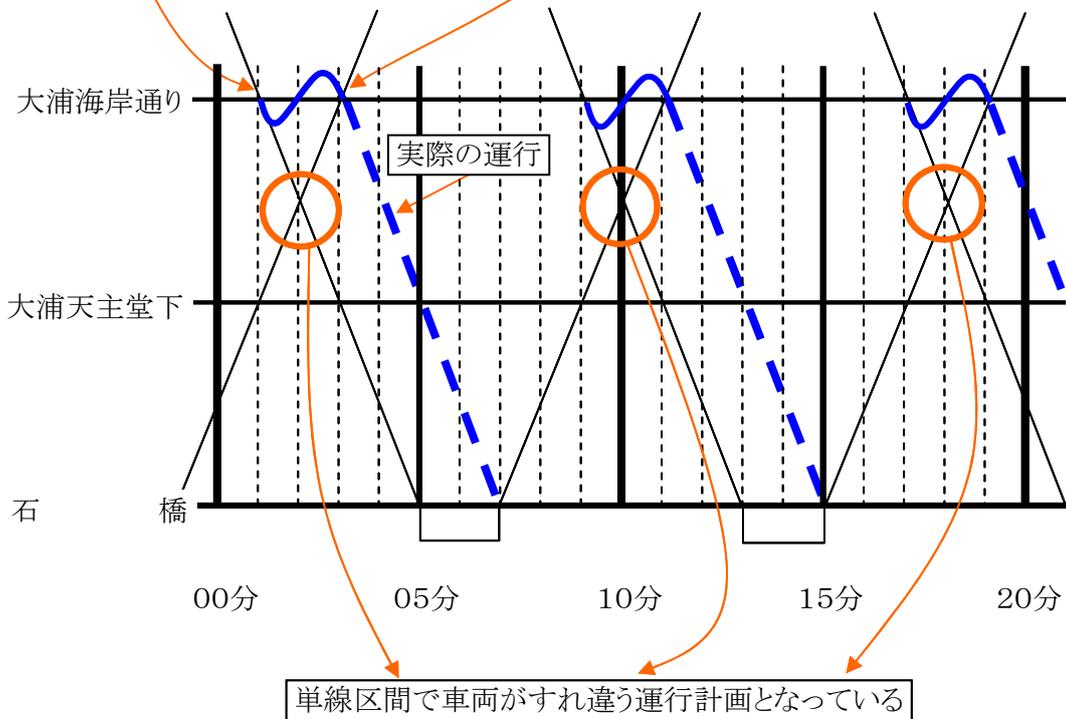
# 付図 7 海岸通り電停発車時刻表

車両の運行にあたり、定期に運転する車両の発着時刻を設定し、発着時刻を基に車両を運行することとしているが、本重大インシデントが発生した単線区間の発車時刻の設定は、運行計画を作成する際に図表等を用いた検討を行っていないことから、ほとんどの車両が海岸通り電停～天主堂下電停間の単線上で車両がすれ違うこととなっていた。実際には、蛍茶屋行き車両が海岸通り電停に到着しなくては、石橋行き車両は発車できないため、設定時刻どおりの運行は不可能であった。

本重大インシデント発生の直接の要因にはならないが、2.4.4に記述したように、単線区間を走行するほとんどの車両が海岸通り電停～天主堂下電停間ですれ違う時刻設定になっていたことについては、運行計画を作成する際に図表等を用いた検討を行っていないことから、車両を運行するにあたり誰もが単線区間で車両がすれ違う設定になっているとは考えていなかったものと推定される。

赤枠内の発車時刻の車両が単線区間で  
すれ違う運行計画となっている。

車両を安全かつ定時に運行するにあたり、発着時刻が基となることから、同社は、

早急に単線区間の発着時刻を再検討することが必要である。

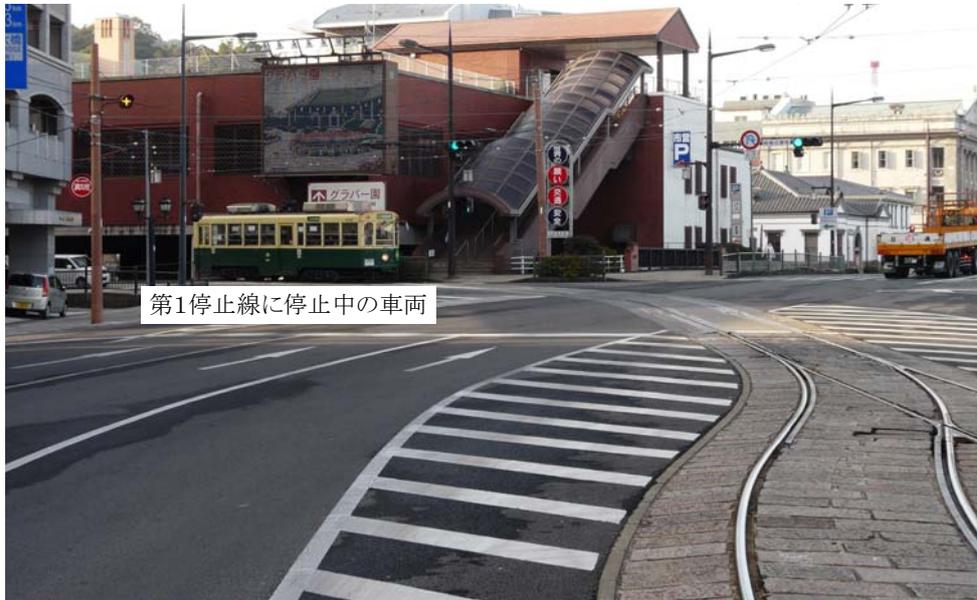
海岸通り電停付近から

海岸通り電停から天主堂下電停に向かうにあたり、半径40mの曲線で松ヶ枝橋交差点を横切るため、同交差点を通過し終わるくらいまで来ないと天主堂下方面の見通しは良くない状況である。また、天主堂下電停から海岸通り電停に向かうにあたり、同交差点の天主堂下方には停止線が2箇所あり、天主堂下寄りの第2停止線からは同交差点先の単線から複線に変わるポイント付近までしか見通しが無く、海岸通り寄りの第1停止線に来ると、海岸通り電停先までの見通しが確保できる。
