鉄道重大インシデント調査報告書

北海道旅客鉄道株式会社函館線稲積公園駅～手稲駅間における鉄道重大インシデント

平成23年6月24日

運輸安全委員会

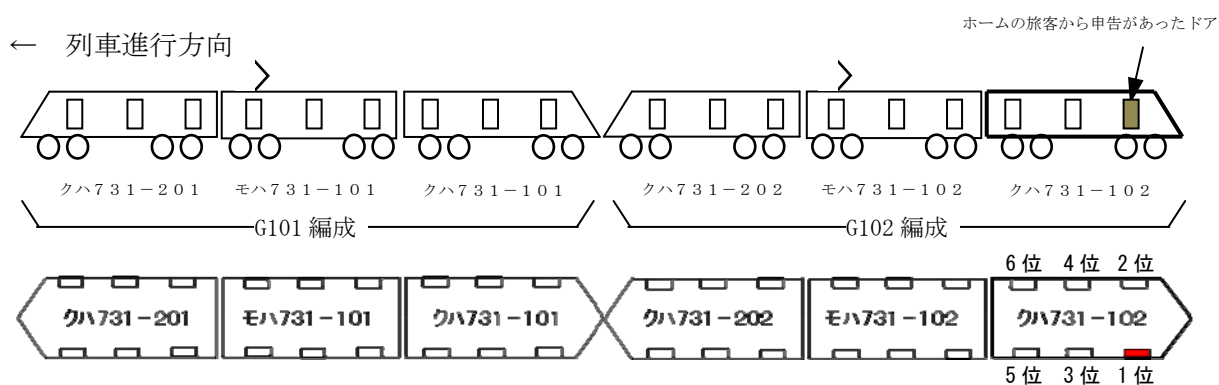
図 1 本件車両の本件ドアの部位

本件列車の車両で使用されているドアは、図 1 に示すように本件編成および G 1 0 1 編成の各車両の左右の側面に 3 箇所ずつ設けられており、引き戸式の 1 枚扉である。各ドアは後述する戸閉め機械装置に個別に接続されており、車両から供給される圧縮空気によって開閉される。

また、車体開口部の上部には、フェルトが 1 本、さらにドアの内側及び外側には、押さえ車が各 2 個設けられている。

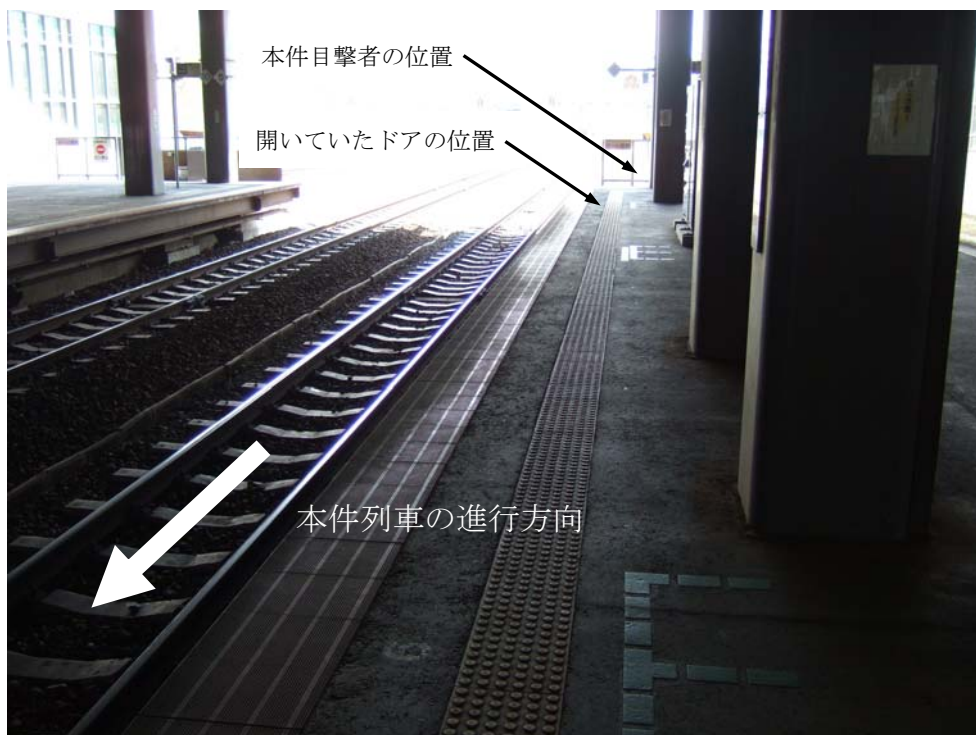
付図4 本件目撃者及び開いていたドアの停車時の位置

当日は、手稲駅1・2番線ホームの札幌駅寄りの端で、本件列車の到着を待っていた。本件列車は手稲駅で折り返しとなり、その列車に乗車する予定だった。稲積公園駅の方の線路を見ていたところ本件列車が接近し、ホームに進入してきたが、そのときの速度はいつもどおりだった。特に気にも留めず列車の先頭から眺めていたところ、一番後ろの車両の一番後ろのドア（本件ドア）が、約20cm くらい開いたままで入ってきた。そのときの速度は止まる寸前だった。どの辺りから開いていたのかは分からないが、ホームの端の5m くらい手前で気が付いた。そのときに戸閉め表示灯が点灯していなかったことは間違いない。他のドアについては、開いていたかどうかははっきりとは記憶していない。

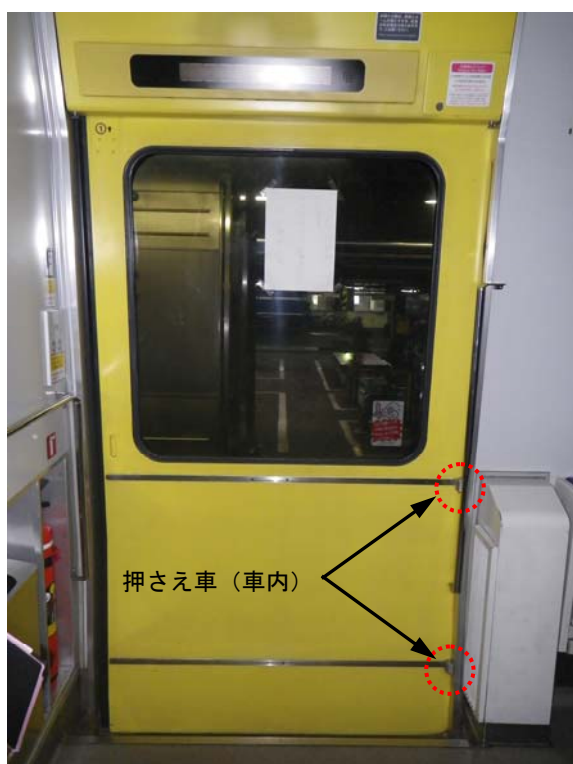
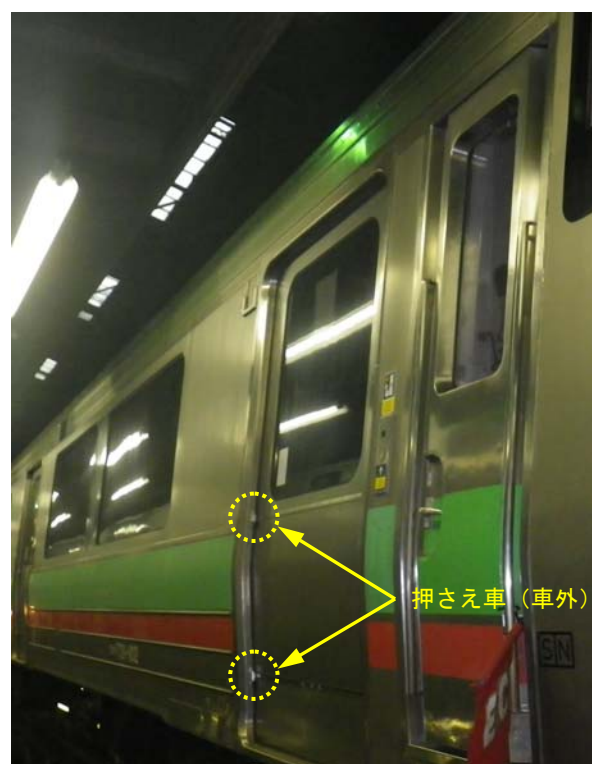
付図8 押さえ車の取付け状態

1771M列車が入区してきたので、本件ドアの点検蓋を開けて手動で5～6回開閉試験を行ったが、本件助役から聞いていた20cmくらいの所で閉まらなかったという事象は再現しなかった。また、本件助役が「ドアが閉まるときにちょっと遅いような気がする」と言っていたので、戸閉め電磁弁の動きを確認したが異常がなかった。さらに、本件ドアの下部レール、押さえ車、帯金及び側出入口風止メ^{*7}（以下「フェルト」という。）などを調査したところ、ドア外側下部の押さえ車が摩耗しており、フェルトの戸先から150mmから

200mm ぐらいの所に、かなり擦れた痕跡があった。また、フェルトには油かグリスがついて光っていた。結局、本件ドアの外側下部の押さえ車とフェルトを交換し、押さえ車の押し付け力を調整した。交換した押さえ車及びフェルトの損品は、交換後に廃棄してしまった。フェルトの下側の板が同じ位置で幾分高くなっていたことについても修繕が必要と思ったが、このときは時間がなく、後日改めて修繕するつもりだったので、そのための書類を書いた。

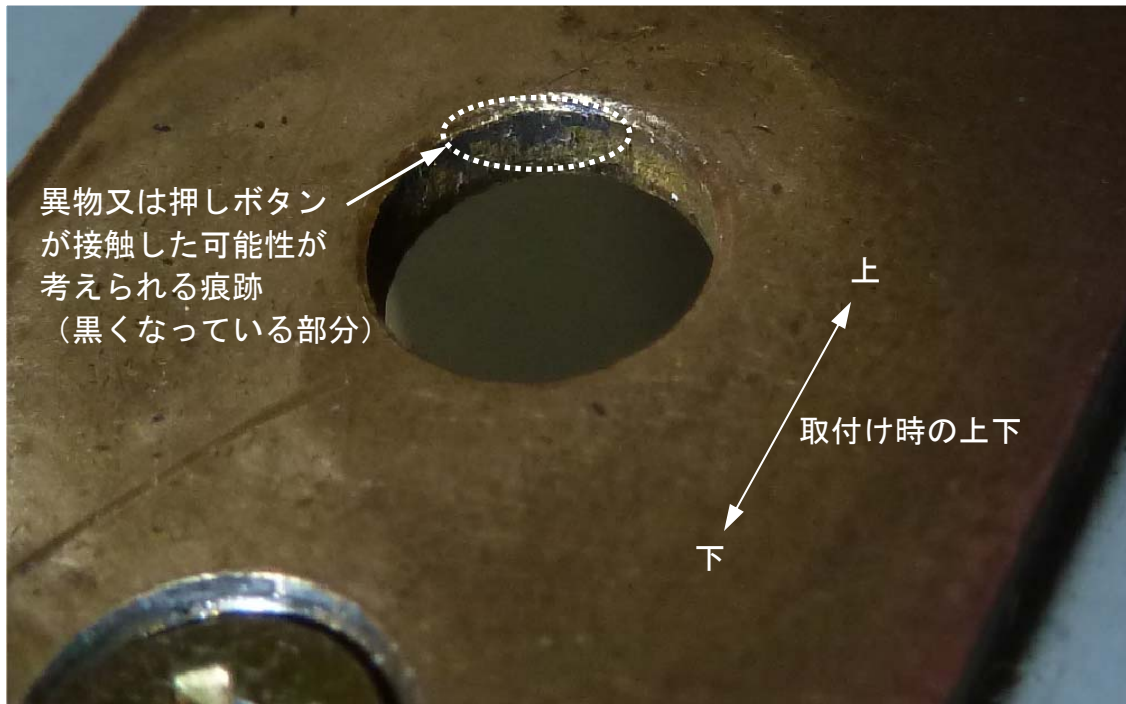
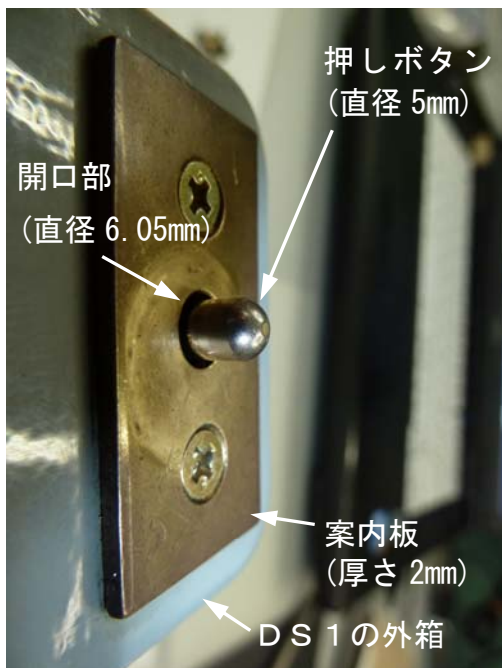
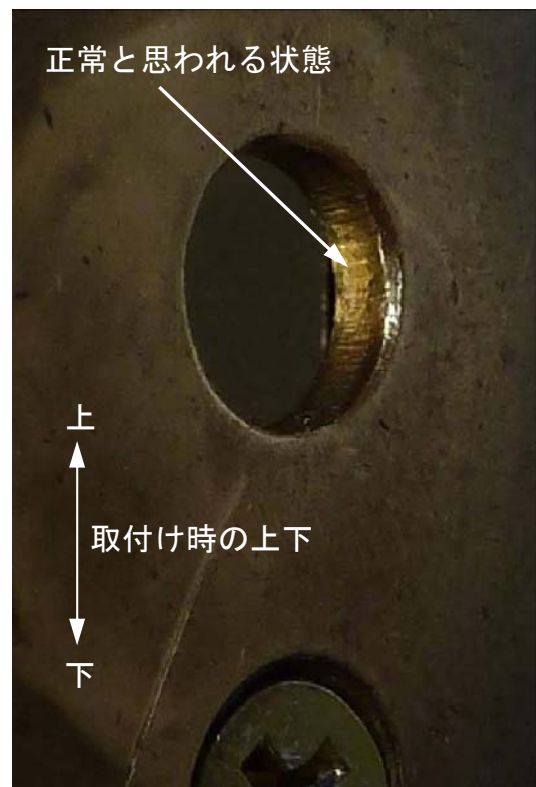
付図 1 4 DS 1 の案内板開口部の接触痕

ただし、DS1の外箱に付いている案内板の開口部に、異物又は押しボタンが接触した可能性が考えられる痕跡があったが、外箱の内部から異物は発見されず、押しボタンの動きも滑らかであった。
