鉄道重大インシデント調査報告書

I 西日本旅客鉄道株式会社芸備線矢賀駅～戸坂駅間における鉄道重大インシデント

鉄道事業者名：西日本旅客鉄道株式会社

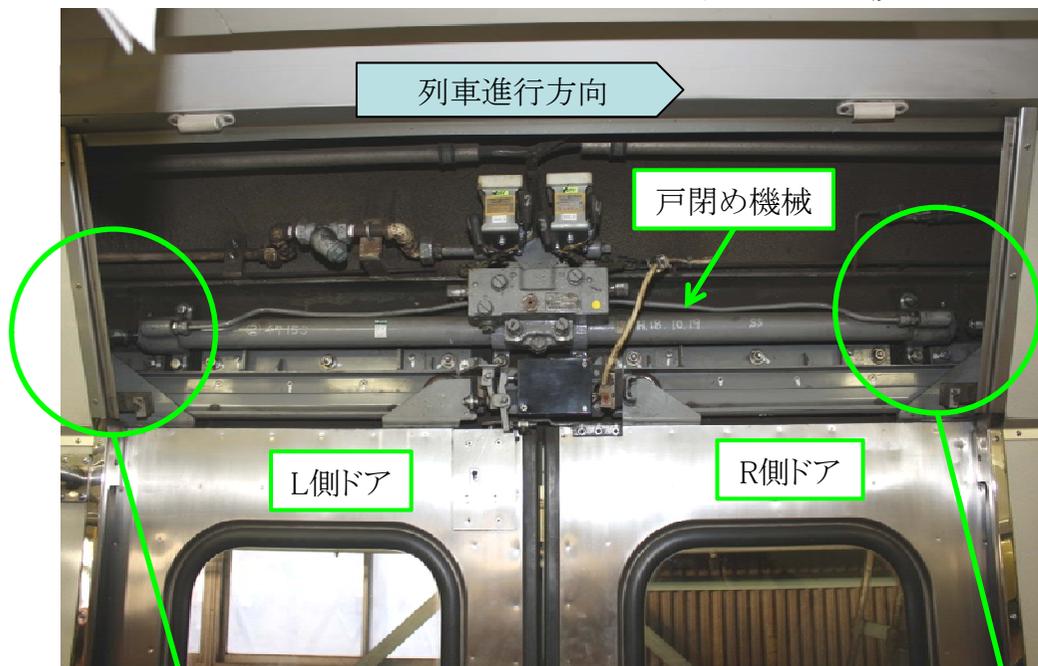
付図6 戸閉め機械と点検口における戸吊り金具と二又の状況

(1) 本件ドアと戸閉め機械（点検扉を開けた状態）

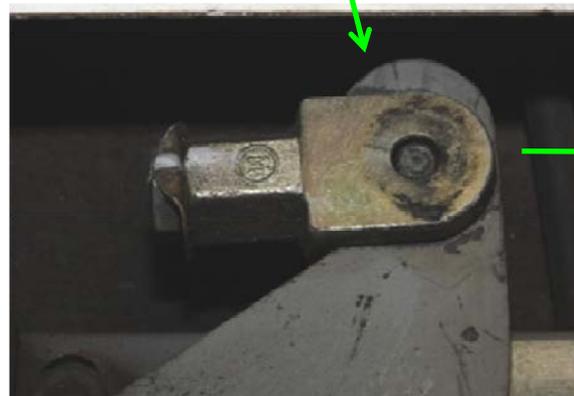
(4) 破断した接手ねじと二又及び戸吊り金具の状況（割りピンを外した状態）

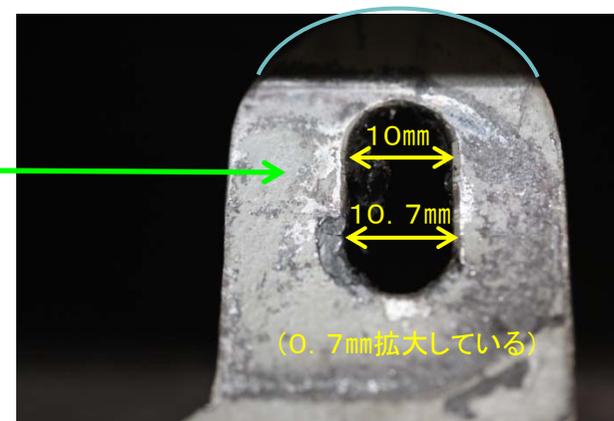
ドアのピンを取り外し、a寸法を測定したところ、L側ドアでは20.2mm、R側ドアでは20.9mmであった。付図6に示すように、R側ドアのピ

ン取付穴の一部が摩耗によりドア開閉方向に0.7mm 拡大していた。なお、R側ドアのピンの直径は9.6mm であり、異常な摩耗等は認められなかった。

(5) 戸吊り金具ピン取付穴の状況

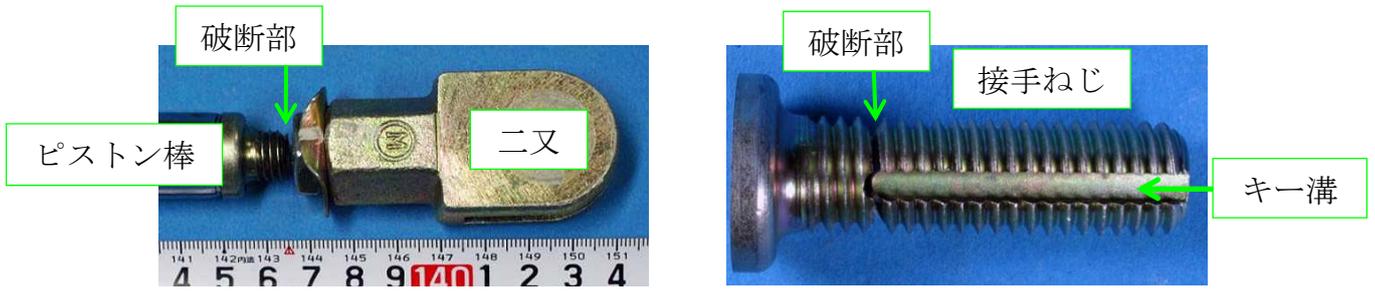
本件接手ねじは、付図7(1)に示すように、ナット直近のねじ谷部で破断していた。この破断面を走査型電子顕微鏡により観察したところ、以下のような様相が確認された。なお、本報告書では、破断面の円周方向の位置を特定するため、ピストン棒側の破断面について、車体に取り付けられた状態における上部を12時、下部を6時とし、他の位置も時計の文字盤の数字で呼ぶこととする。

(1) 破断したピストン棒の接手ねじ

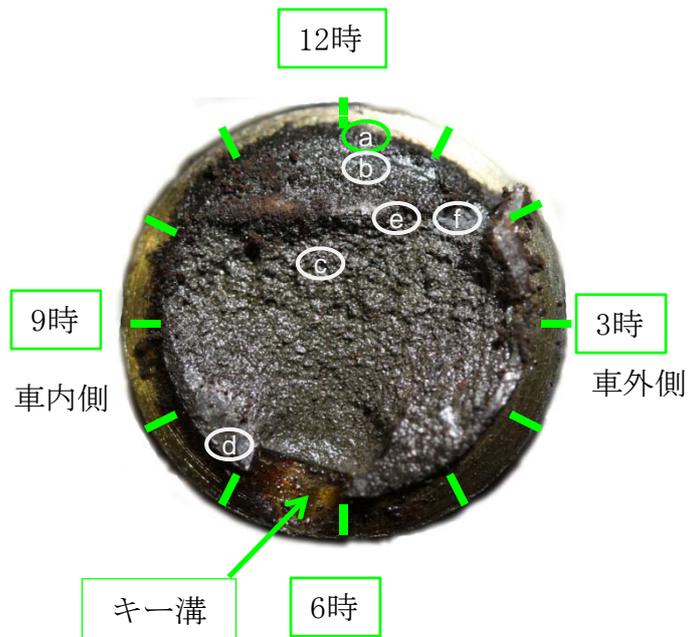
- (1) 10時と2時を結ぶ線の辺りに延性破壊の特徴であるディンプル模様が見られることから、本件接手ねじの破断に至る過程において、この部分が最後まで残り、本件接手ねじに作用した引張力に負けて破断したものと考えられる。
- (2) 10時と2時を結んだ上下の領域に、それぞれ疲労破壊の特徴である縞状しまの模様が見られることから、これらの領域では、疲労破壊により亀裂が進展したものと考えられる。また、この縞状の模様が横方向であることから、亀裂の進展はこれと直角の方向、つまり上下方向に進展したと考えられ、それぞれ6時と12時の位置付近から10時と2時を結ぶ線の方へ進展したと考えられる。
- (3) (1)、(2)から、亀裂は6時と12時の位置付近で発生したものと考えられるが、最終的に破断した延性破壊領域が12時の位置側に寄っていることから、6時の位置付近での亀裂発生のほうが早かった可能性と、この位置付近からの亀裂の進展速度のほうが高かった可能性が考えられる。

以上のことから、破断面には上下方向の力による曲げが作用したことで亀裂が発生・進展し破断に至ったと考えられるが、6時の位置付近から最終破断部までの亀裂の進展領域のほうが広いため、上向きの力による曲げの影響が大きかった可能性があると考えられる。

(3) ピストン棒側の破断面

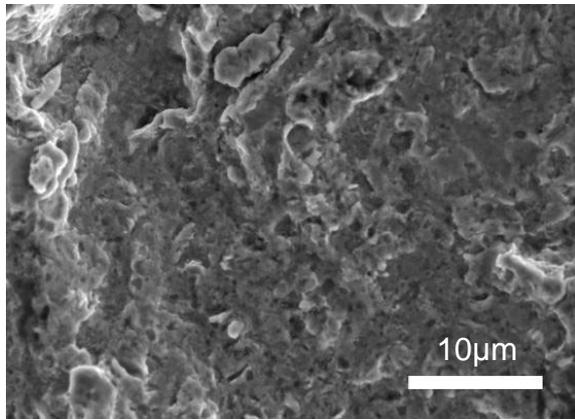
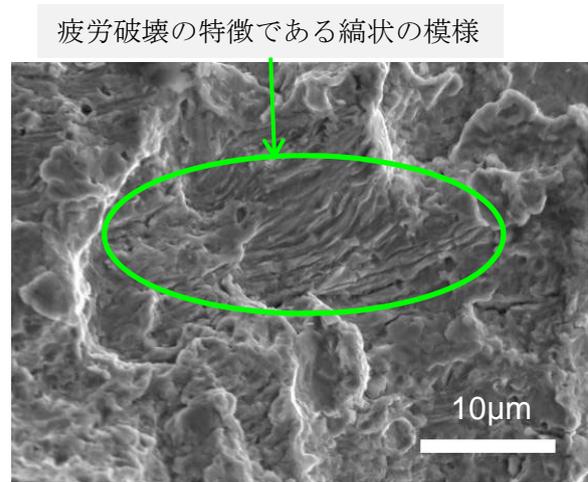
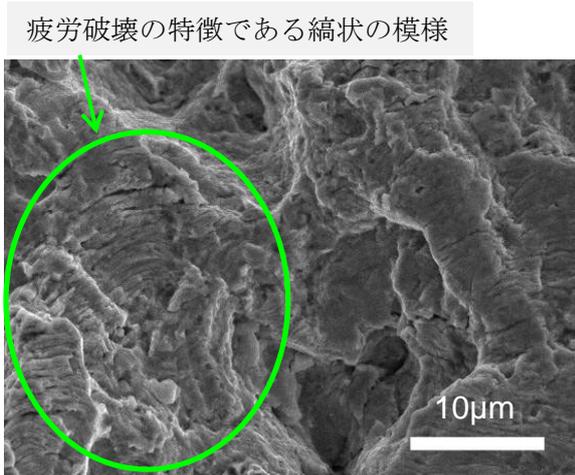
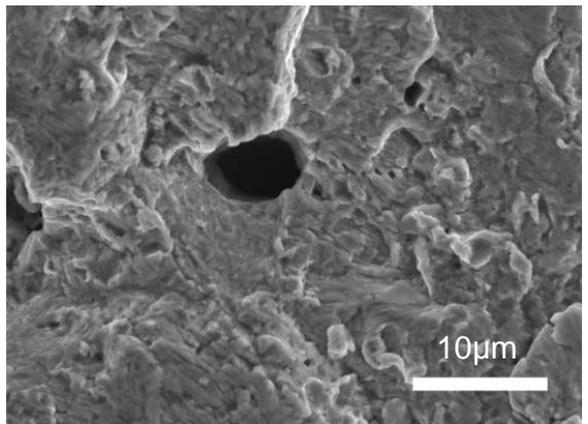
付図7(4)～(7)は、付図7(3)におけるa～d部を拡大した電子顕微鏡写真であり、疲労破壊^{*8}の特徴である縞状の様相が横方向に見られた。

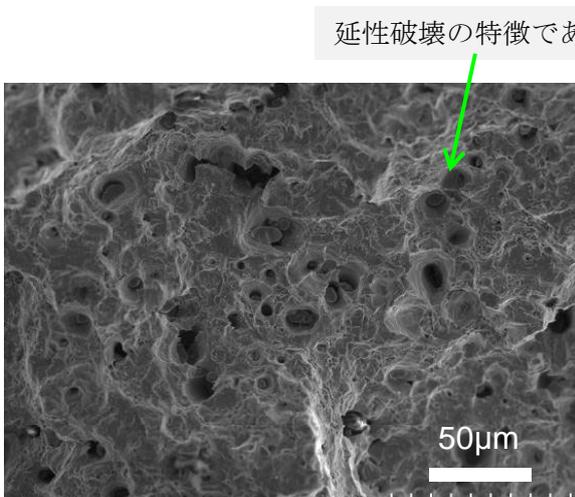
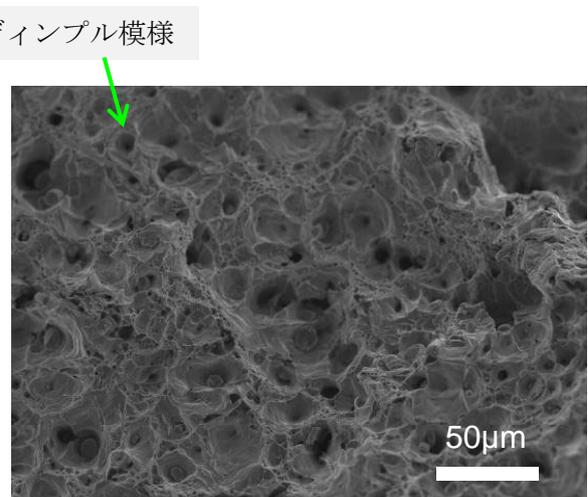
付図7(8)、(9)は付図7(3)のe～f部を拡大したものであり、延性破壊^{*9}の特徴であるディンプル模様（多数の小さな窪み）が見られた。

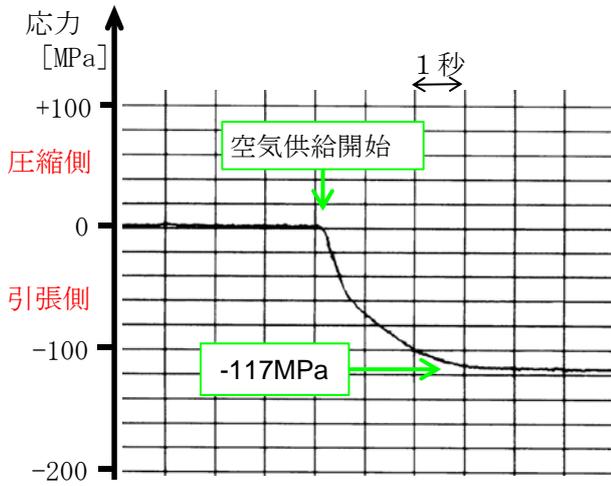
ドアが閉まった状態における初期の「一定の大きさで発生している応力」（以下「定常応力」という。）は -1.17 MPa（引張り側）（換算値 -3.74 MPa）であった。（付図9(1)参照）

(1) ドアを閉状態として圧縮空気を供給した場合

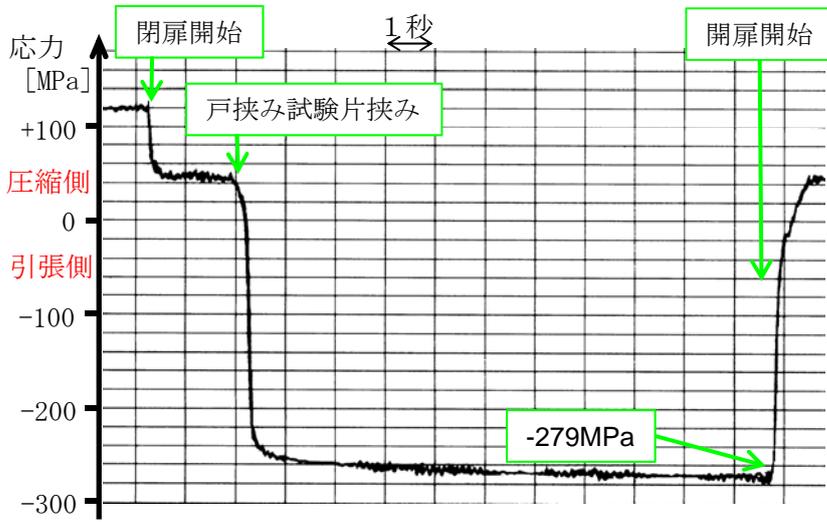
ドアの最下部に戸挟み試験片を挟んだ場合、戸当たり衝撃による応力変動はわずかであるが、定常応力が -2.79 MPa（引張り側）（換算値 -8.93 MPa）と大きな値を計測した。（付図9(4)参照）

(4) ドアの最下部に戸挟み試験片を挟んだ場合
