鉄道重大インシデント調査報告書

II 大阪市交通局7号線(長堀鶴見緑地線)門真南駅構内における鉄道重大インシデント

Ⅱ 大阪市交通局 7 号線（長堀鶴見緑地線）門真南駅構内 における鉄道重大インシデント

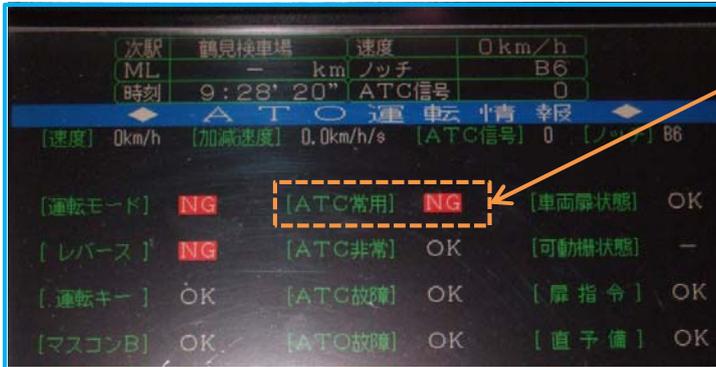
ATO運転情報画面

その後、非常ブレーキを使用して、異常を確認するためトロン*3画面を確認したところ、ATO運転情報の常用ブレーキの項目に「NG」という表示が出ていたので、運転指令に連絡した（トロンについては、2.4.4を参照）。

その音と同時に、トロン画面の、ATC常用の表示が、普通なら「OK」となっているところが「NG」となって、本件列車が止まった。これを運転士Aが運転指令に報告した。

ATC常用「NG」表示

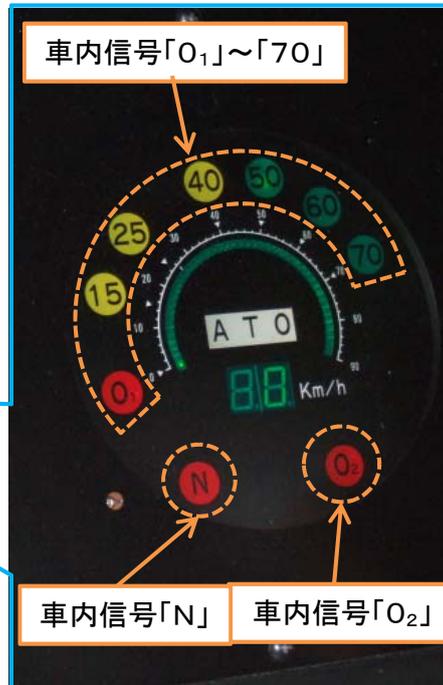
車内信号機(速度計付き)

から、ATCを解除したときに受信検波部が1系から2系に切り替わったものの、2系の受信検波部が故障していたため、地上からの速度制限信号を受信できずにN信号が表示されたと推定される。

受信検波部2系の故障の原因については、2.4.5(2)に記述したように、電源回路に使用されているコンデンサが経年劣化により損傷したことによるものと考えられる。

- (5) 本件列車を門真南駅で後退させた際に、後退する側の線路状況の確認ができていなかったと考えられることから、本重大インシデントのような異例な事態が発生した場合の運転取扱いについては、対応方法を検討すること。
- (6) 本件列車の車内信号機の故障については、3.4.2に記述したように、2系における電解コンデンサの経年劣化によると考えられる損傷が原因と考えられるので、車両の保守にあたっては、経年劣化を考慮して行うこと。

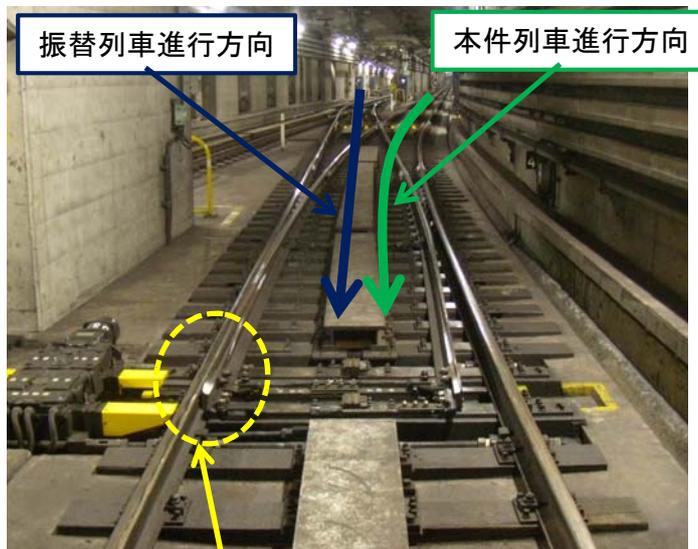
鶴見緑地駅ポイント5Sイ
(損傷部品交換後、定位側の状態)

鶴見5Sイは、右側のトングレールが左側に曲損したほか、同ポイントの部品が損傷していた。

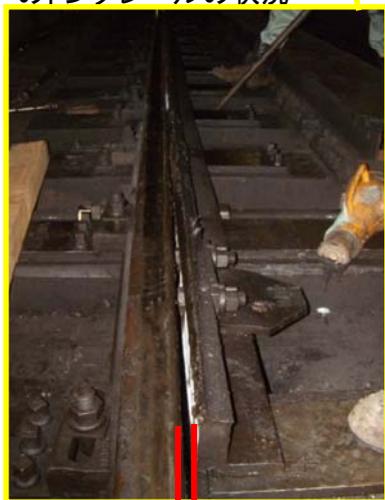
重大インシデント発生後の
のトングレールの状況

このときに、本件列車は以下の理由で、2.5.1に記述したように鶴見5 S Iを損傷したものと考えられる。

50~60mm開いていた
