鉄道重大インシデント調査報告書

北海道旅客鉄道株式会社石勝線追分駅構内における鉄道重大インシデント
施設障害（「鉄道線路、運転保安設備等に列車の運転の安全に支障を及ぼす
故障、損傷、破壊等が生じた事態」に係る鉄道重大インシデント）

平成24年11月30日

運輸安全委員会
委員長 後藤 昇 弘

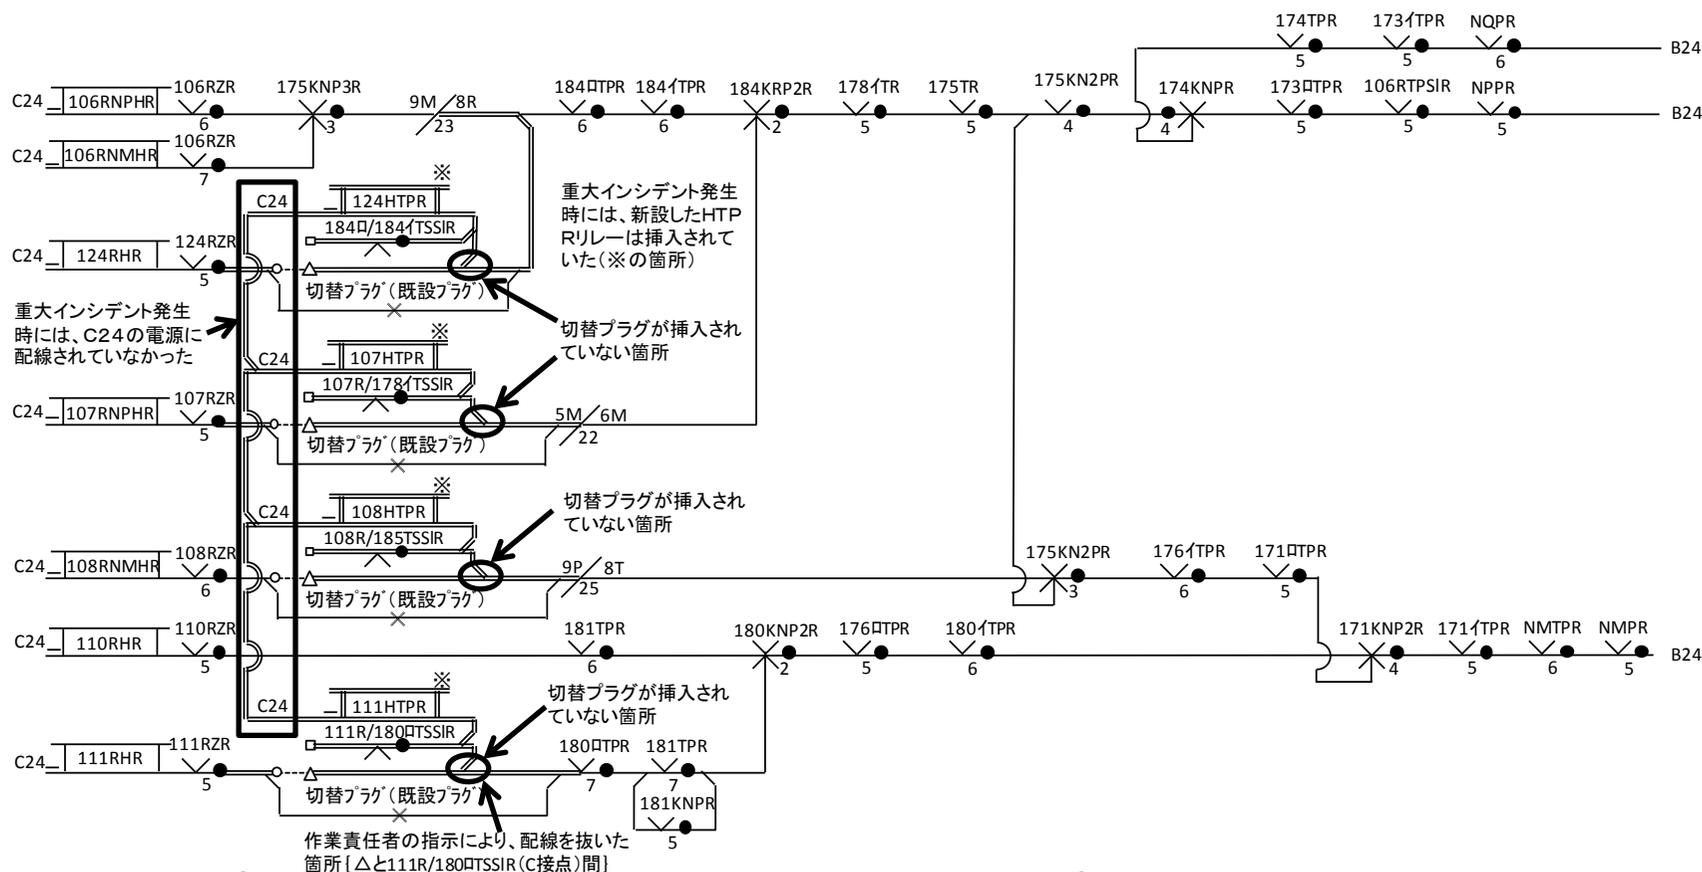
付図6 HR回路配線図の概要図

本重大インシデントは、同社が将来のCTC化及びPRC化に向けた改良工事時の作業において、石勝線下り出発信号機及び室蘭線下り出発信号機の進路を同時に構成した際に、下り出発信号機の信号制御リレーに電流が回り込む回路が構成された状態

- (1) 新設リレーのプラス側を、切替プラグを介さずに既設設備に接続したこと、
- (2) 新設リレーのマイナス側を互いに接続したこと、
- (3) リレー架には、新設したリレーが挿入された状態であったこと

から、石勝線と室蘭線の進路が同時に構成されると、互いに接続された新設リレーのマイナス側を経由した回路が構成され、設定した各進路に対応する信号制御リレーに電流が回り込む回路になったものと考えられる。

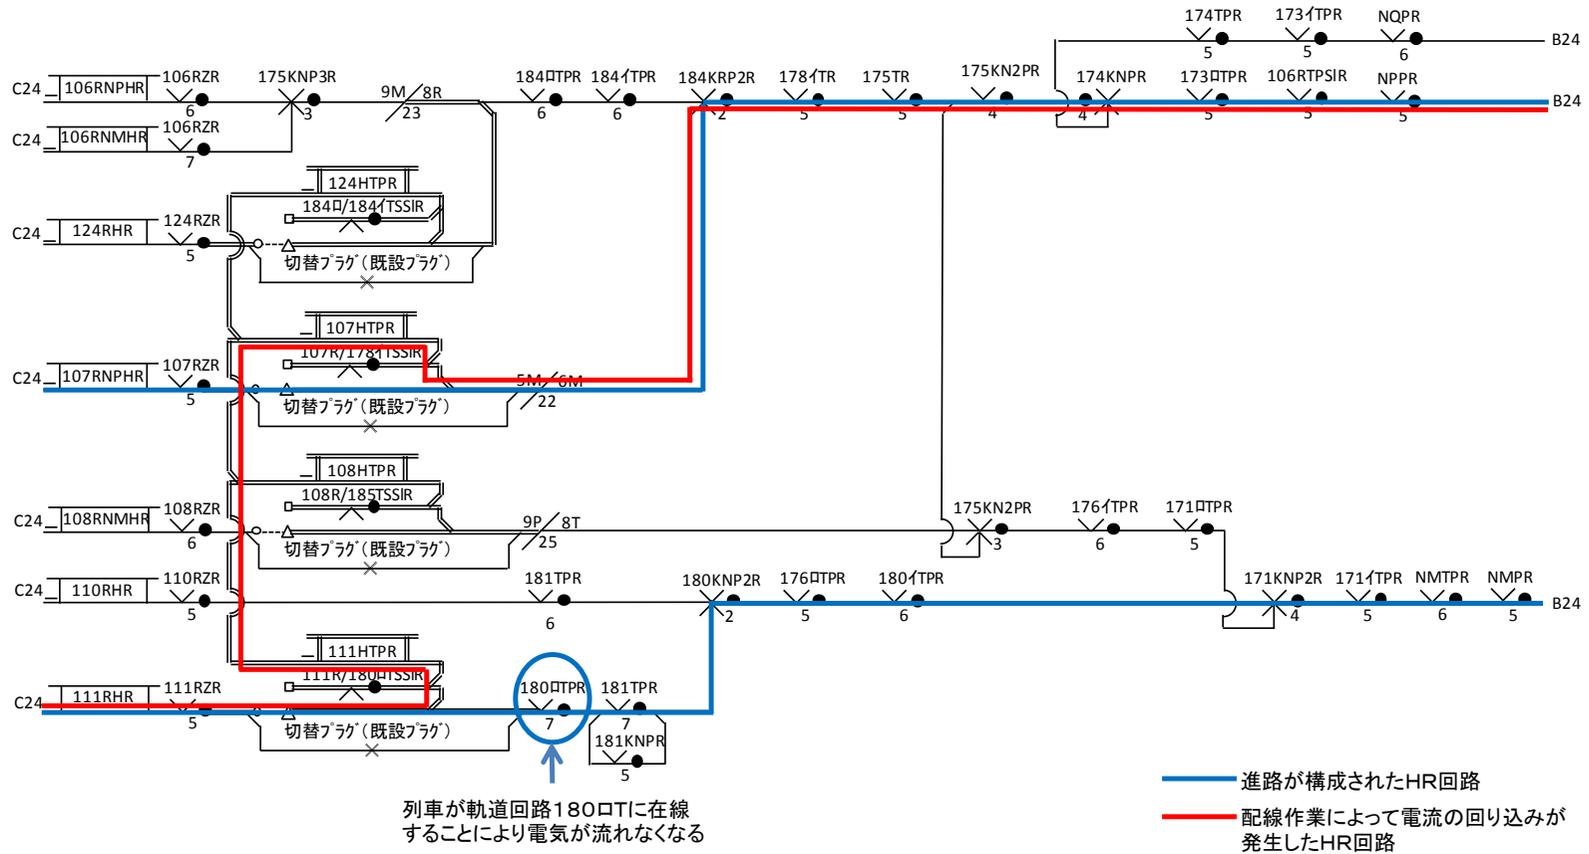
表1に示すように、石勝線出発信号機111R及び室蘭線出発信号機107RNPの進路を同時に構成させた際に、列車が石勝線出発信号機111Rの内方に進入したにもかかわらず、出発信号機111Rが停止現示とならず、表示盤の111Rの表示灯も滅灯状態に変化しなかった。なお、出発前には、出発信号機111R及び出発信号機107RNPの表示灯は緑色に点灯していた。

1件目のインシデント (6月14日 20時50分ごろ)

- (1) 20時46分08秒38 出発信号機111Rが進行現示
- (2) 20時46分40秒30 出発信号機107RNPが進行現示
- (3) 20時50分43秒18 軌道回路180口Tに進入 (出発信号機111Rが停止現示とならず)

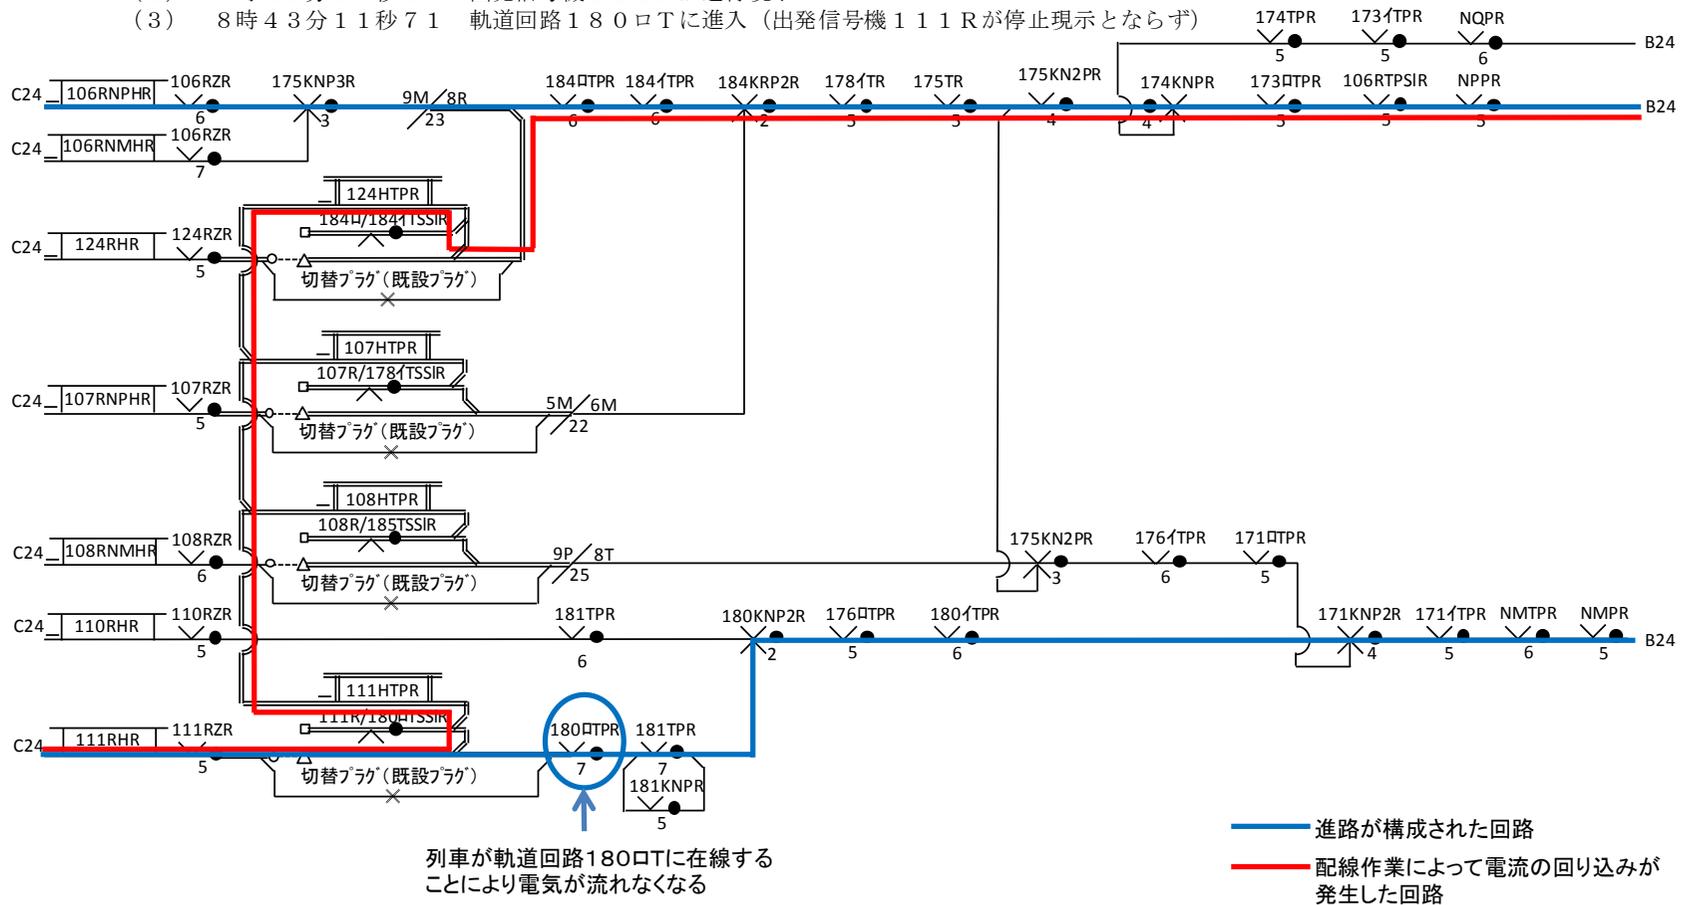
表 3 に示すように、石勝線出発信号機 1 1 1 R 及び室蘭線出発信号機 1 0 6 R N P の進路を同時に構成させた際に、列車が石勝線出発信号機 1 1 1 R の内方に進入したにもかかわらず、出発信号機 1 1 1 R が停止現示とならず、表示盤の 1 1 1 R の表示灯が滅灯状態に変化しなかった。なお、出発前には、出発信号機 1 1 1 R 及び出発信号機 1 0 6 R N P の表示灯は緑色に点灯していた。

3件目のインシデント (6月15日 8時43分ごろ)

- (1) 8時20分05秒40 出発信号機106RNPが進行現示
- (2) 8時42分07秒45 出発信号機111Rが進行現示
- (3) 8時43分11秒71 軌道回路180口Tに進入 (出発信号機111Rが停止現示とならず)

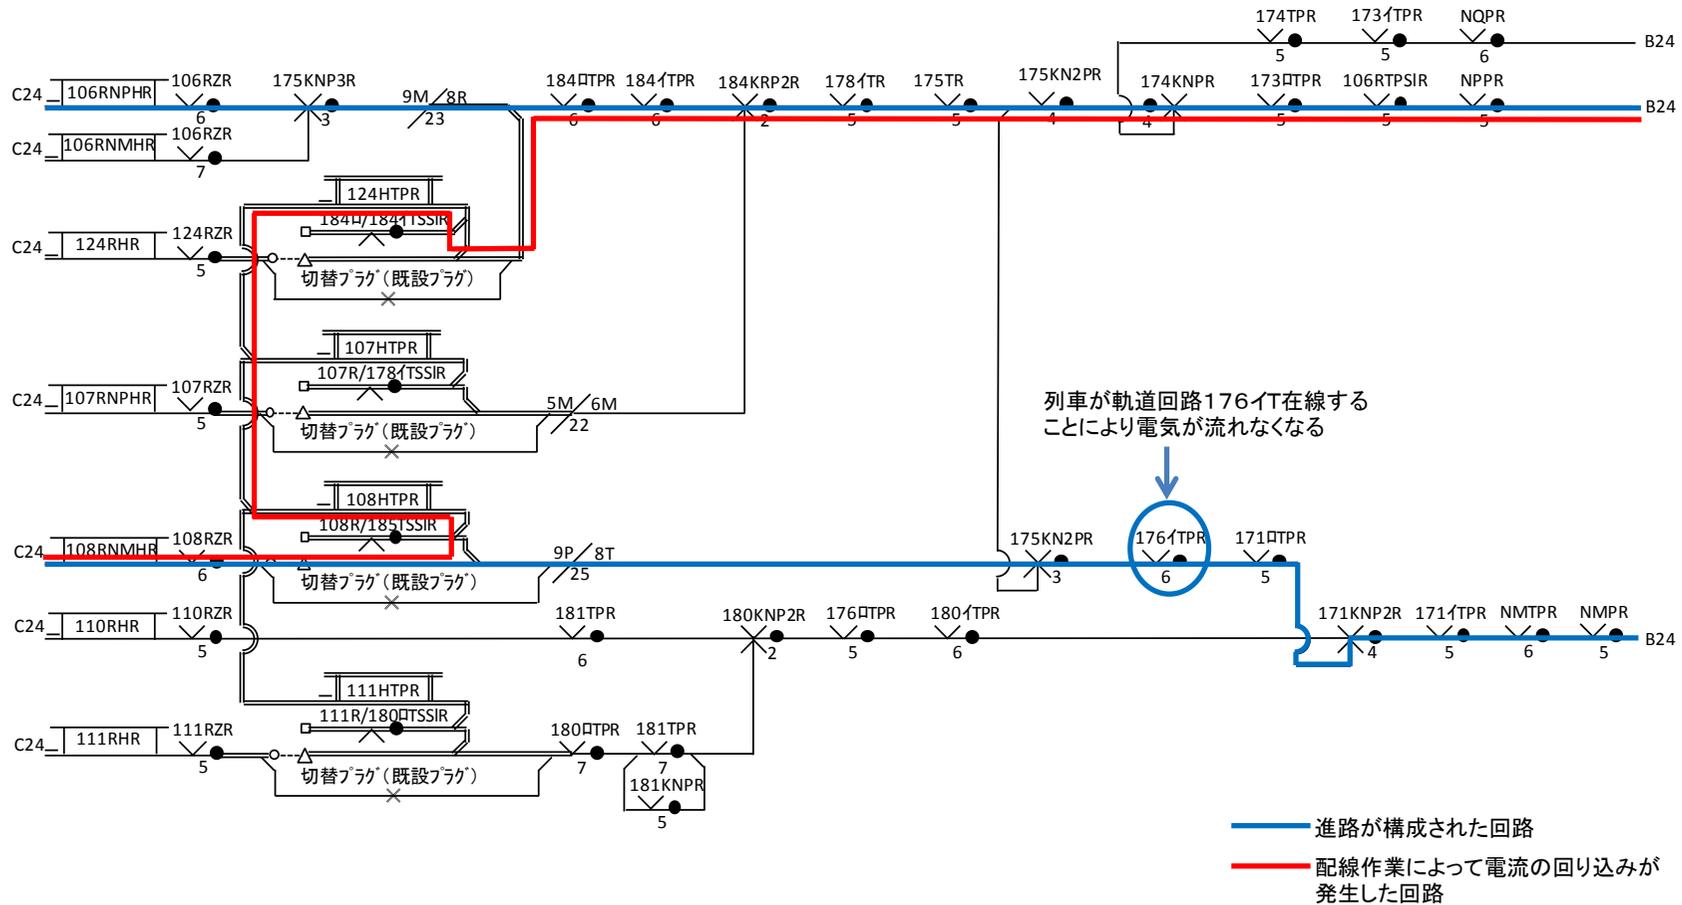
付図7 重大インシデントの事象 (3 / 3)

いと判断したとのことであった。これにより、2.7(4)に記述する16日の11時12分ごろのインシデント（4件目のインシデント）が発生した。

4件目のインシデント (6月16日 11時12分ごろ)

- (1) 11時09分46秒82 出発信号機106RNPが進行現示
- (2) 11時10分53秒34 出発信号機108RNMが進行現示
- (3) 11時12分13秒36 軌道回路176ITに進入 (出発信号機108RNMが停止現示とならず)

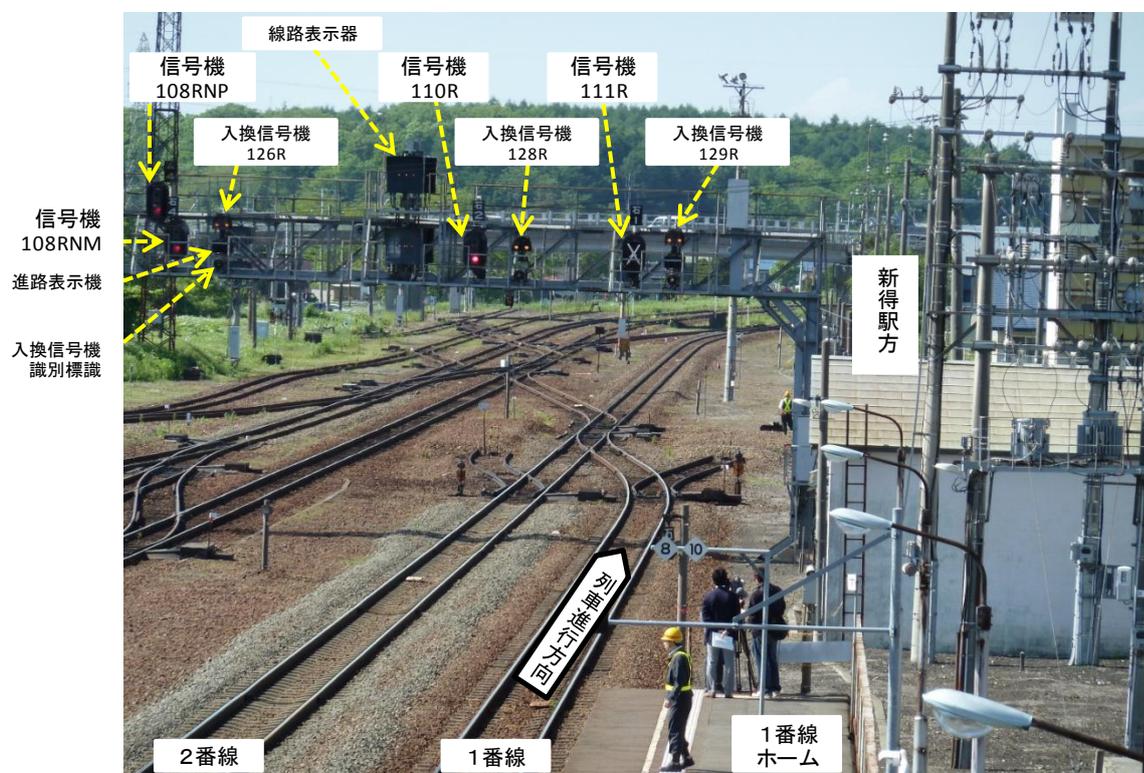
写真1 現場の信号機の状態

(6月16日 15時ごろに撮影：信号機111Rは使用停止の状態)
