鉄道重大インシデント調査報告書

I 九州旅客鉄道株式会社香椎線須恵駅～須恵中央駅間における鉄道重大インシデント

発生日時：平成24年11月26日 17時01分ごろ

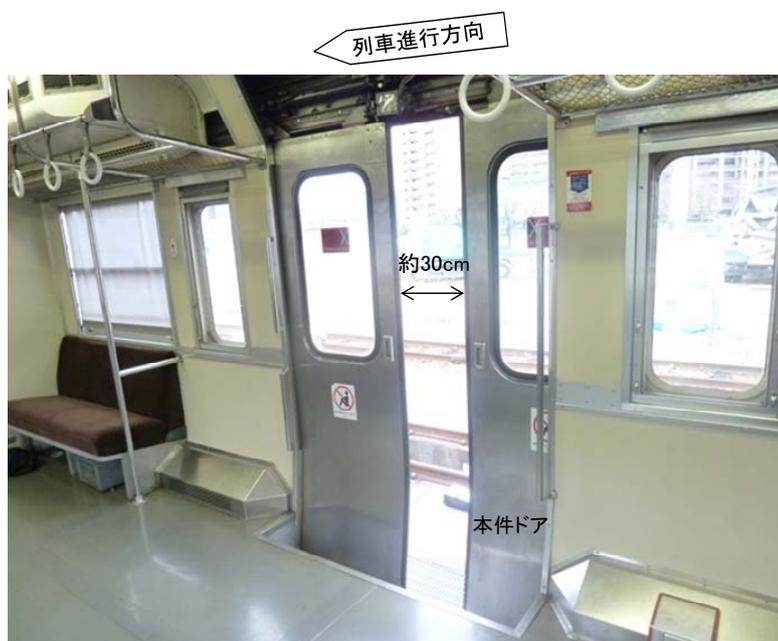
本重大インシデント発生直後のドア開き状態(再現)

本件ドアを確認したところ、約30cm開いており、手で開け閉めできる状態であった。そこで、列車無線を使用して指令に状況を報告した。指令から全てのドアを鎖錠*5するように指示を受けたので、本件列車にあるドア8か所を全て鎖錠した。鎖錠した後、戸閉め表示灯が点灯していることを確認し、指令から運転再開の指示を受けたので、次の駅である須恵中央駅まで運転した。須恵中央駅では全ての乗客に降車してもらい、本件列車は回送として南福岡車両区竹下車両派出に入区した。

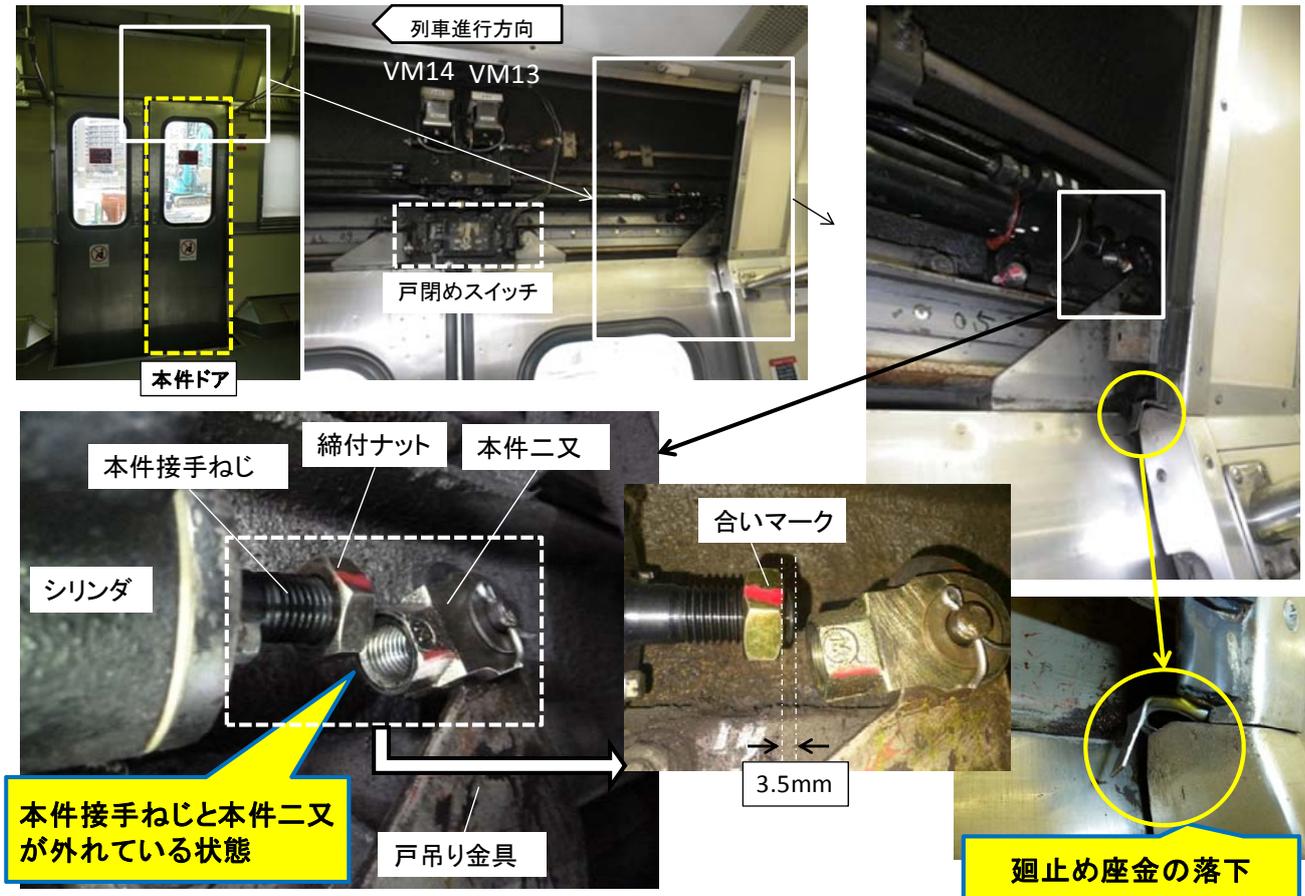
付図5 本重大インシデント発生直後の状況

本件ドア上部のカバー及び点検扉を開けて確認したところ、付図5に示すように、本件戸閉め機械の後述するR側のピストン棒の先端にあるねじ付き金具（以下「本件^{つぎて}接手ねじ」という。2.3.4(3)参照）と、六角ナット（以下「締付ナット」という。）で固定されているはずの二又状の金具（以下「本件二又」という。2.3.4(3)参照）が外れた状態となっていた。また、本件接手ねじと本件二又の間にあるはずの廻止め座金が外れ、本件ドアの戸袋側にあるカバー上部に引っ掛かっていた。

本件戸閉め機械については、本件ドア上部にある本件戸閉め機械を覆うカバーを外したところ、R側の本件接手ねじと本件二又が分離していることを確認した。締付ナットは、付図13に示すように、本件接手ねじ端部から約3.5mmの位置(以下「掛かり代約3.5mm」という。)に付いた状態であり、廻止め座金は、本件接手ねじから落下し、付図5に示すように、本件ドアの戸袋側にあるカバー上部に引っ掛かっていた。また、本件二又は、戸吊り金具に取り付けられた状態であった。付図10に示したクリアランス(管理値はL側とR側の合計22mm以上)は、本件ドアにエアを閉扉側に供給して本件ドアが閉じている状態において測定した結果、L側11mm、R側1.5mmで小倉総車セの管理値を下回っていた。また、本件接手ねじ及び本件二又のねじ部の外観を確認した結果、ねじ山の損傷は認められなかった。廻止め座金についても、変形や摩耗などの異常は認められなかった。その他の部位については、異常は認められなかった。

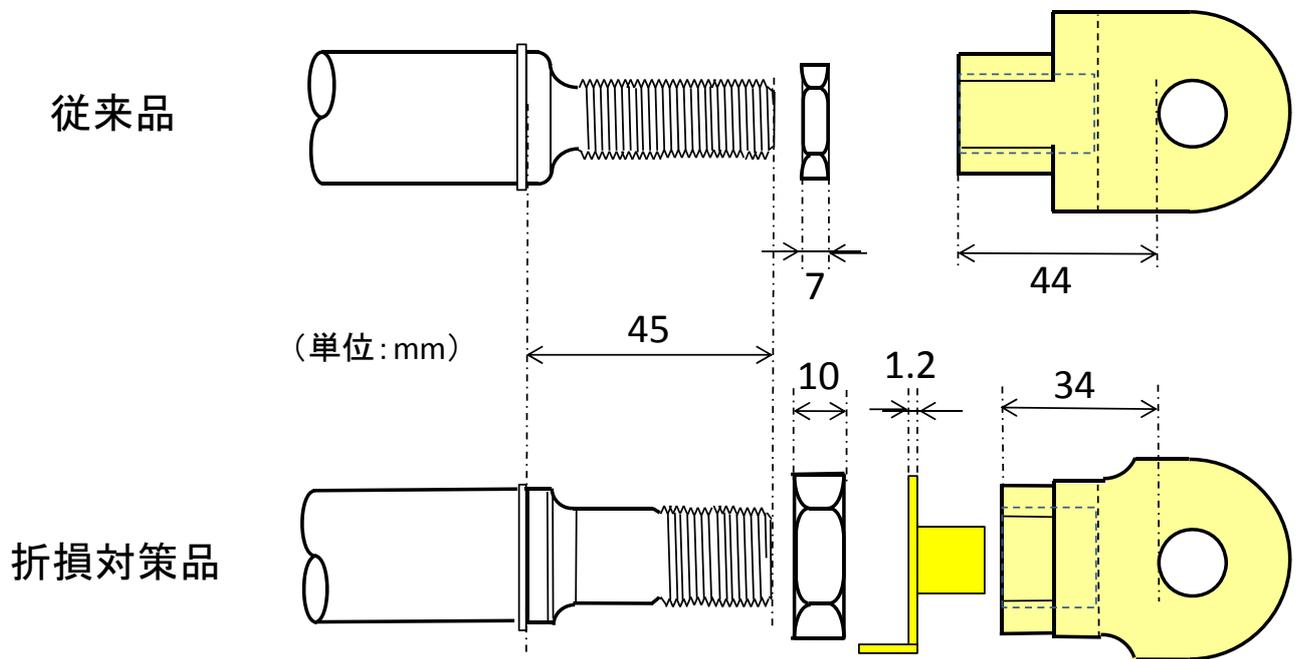
付図 1 1 折損対策前後の接手ねじ及び二又概略図

折損対策品は、ねじの直径が接手ねじと同様に拡大され、形状も変更されている。また、ねじ部の長さが従来品と比較して10mm短くなっている。同社がA社に確認した結果によれば、二又のねじ部を短くしたのは、締付ナットの厚みの増加分を考慮したためとのことである。また、形状を変更したのは、戸吊り金具との接触を避けるためとのことである。さらに、接手ねじと二又の間に、廻止め座金が新たに追加されている。

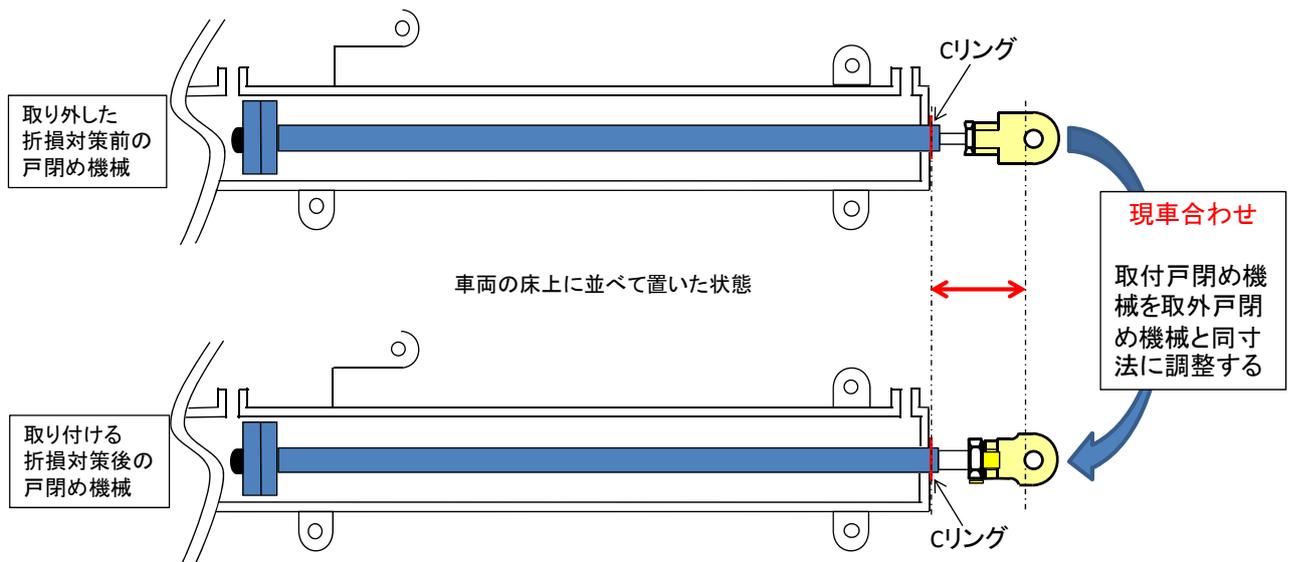
付図 1 2 現車合わせ概略図

また、直方車セにおいて従来から行ってきた戸閉め機械の取替えを行う場合、直方車セ又は請負会社の作業者は、付図12に示すように、取り外した戸閉め機械の二又穴端部からシリンダ端部までのストロークを測定し、取付けを行う別の戸閉め機械もこの測定したストロークに合わせるように調整した上で、車両に取付けを行う方法（以下「現車合わせ」という。）により、取替え作業を行っていた。

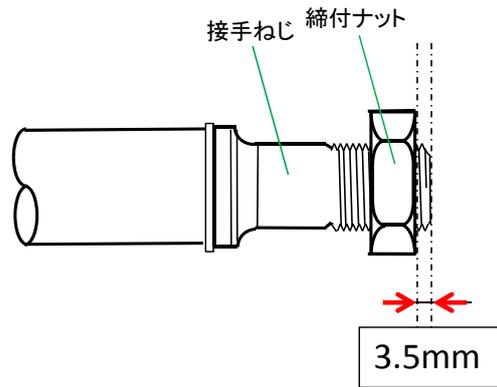
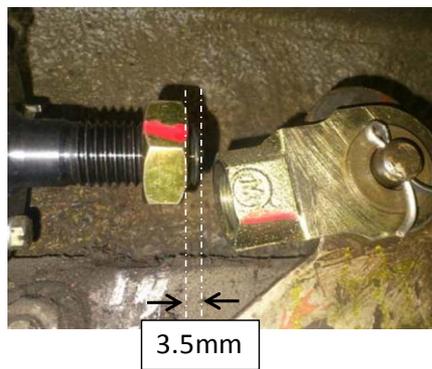
付図 1 3 本重大インシデント直後の接手ねじの状態

2.8.1(1)に記述したように、本件接手ねじ及び本件二又のねじ部は、変形や摩耗が認められなかったことから、本件接手ねじと本件二又のねじ締結部に、著大な応力が作用してねじ部がせん断破壊したのではなく、ねじが緩んだことによって、本件接手ねじと本件二又が分離したものと考えられる。

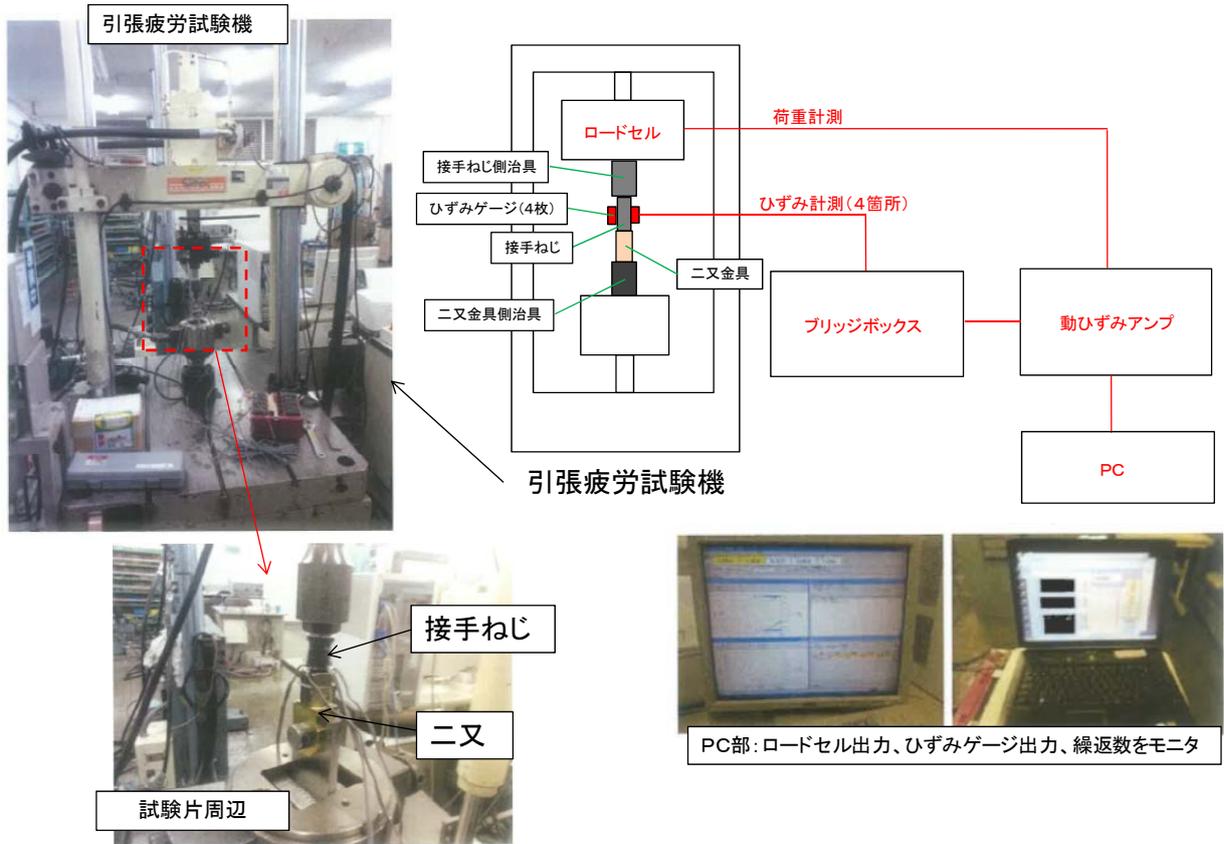
付図 1 7 引張疲労試験概念図

繰り返し試験開始前に、引張疲労試験開始状態にするため、引張荷重を0kNから9.43kNまでかけたところ、接手ねじと二又が分離した。分離時の荷重は、疲労試験の予定荷重と同じ9.43kNであった。接手ねじのねじ山は、締結部分に変形が認められた。また、二又のねじ山がせん断破壊していることを確認した。

繰り返し数2,686回で、接手ねじと二又が分離した。接手ねじのねじ山は、締結部分に摩耗及び変形が認められた。また、二又のねじ山がせん断破壊していることを確認した。

ことによるものと考えられる。ただし、締付トルクなしの場合においても、繰り返し数が2,686回で、ねじ山がせん断破壊し、二又と接手ねじが分離するに至っている。このことについては、2.3.8 に記述した本重大インシデントに至るまでの本件ドア開閉回数を考慮した場合、締付ナットの締付トルクがない場合、定期検査の前に、ねじ山がせん断破壊し、接手ねじが二又から分離してドアが開く可能性もあったことを示している。

2.8.1(1)に記述したように、本重大インシデント発生直後の接手ねじのねじ山は、せん断破壊を起こしていないことから、今回の引張疲労試験で検証した結果と直接結び付けることはできないが、引張疲労試験では、掛かり代不足の状態においてねじ山がせん断破壊し、二又と接手ねじが分離していること及び掛かり代を十分に確保した場合は、締付トルクの有無にかかわらず、10万回の引張疲労試験後も分離に至らなかったことから、掛かり代不足によって単位ねじ山あたりに加わる軸力、すなわち、せん断応力が増大するものと考えられる。

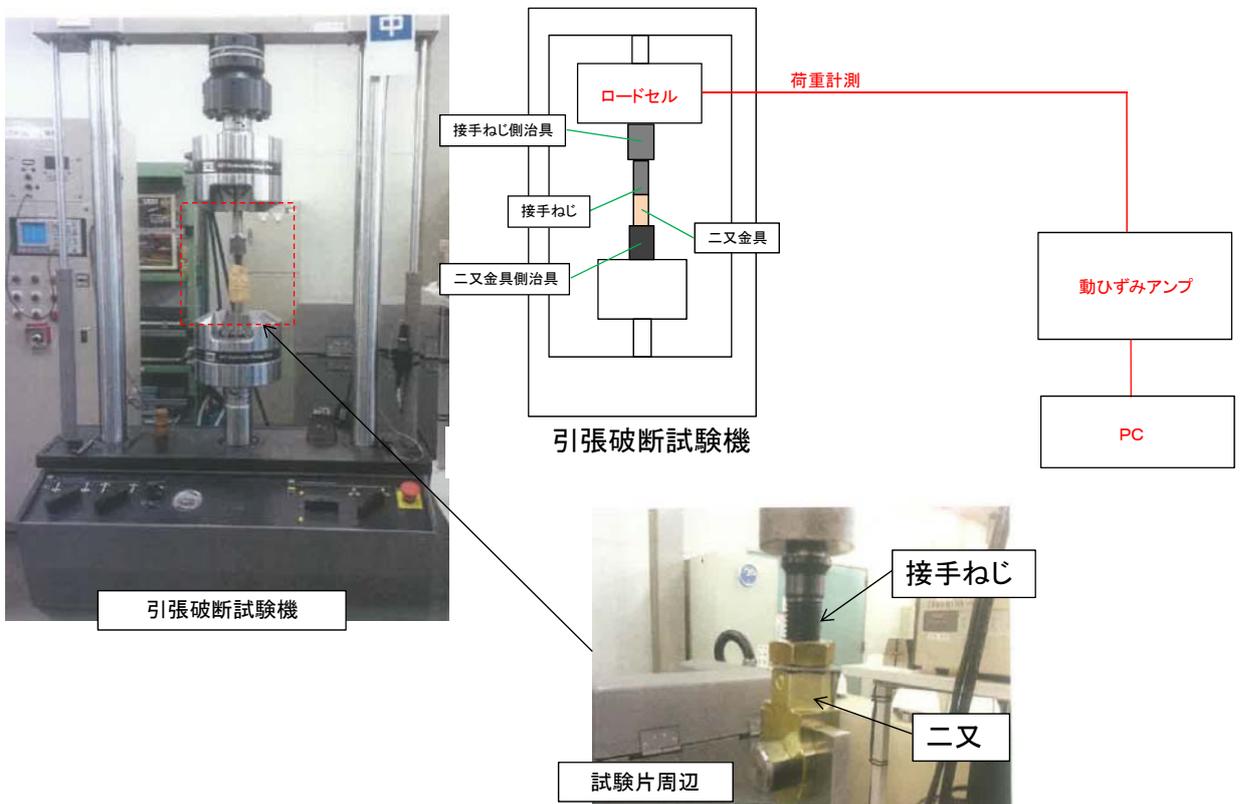
付図 1 8 引張破断試験概念図

接手ねじと二又が分離した。試験中の引張荷重の最大値は10.58kNであった。接手ねじのねじ山は、一部変形が認められた。また、二又のねじ山がせん断破壊していることを確認した。

接手ねじと二又が分離した。試験中の引張荷重の最大値は11.85kNであった。上記(1)と同様に、接手ねじのねじ山が一部変形し、二又のねじ山がせん断破壊した。

接手ねじと二又のねじ部がせん断破壊し、ねじの掛かりが一段ずれた。引張荷重の最大値は、77.43kNであった。

試験中、二又と試験機を固定している治具のピンが破断した。試験後、接手ねじと二又が回らない状態となった。引張最大荷重は、77.31kNであった。

掛かり代約3.5mmの場合、締付トルクの有無にかかわらず、二又のねじ山がせん断破壊したことにより、接手ねじと二又が分離していることから、上記(1)で記述したように、掛かり代不足によって、ねじ部に著大なせん断応力が生じたため、ねじ山の破壊に至ったものと考えられる。また、締付ト

掛かり代が10mmの場合、締付トルクの有無によらず、いずれも破断に至ったが、引張破断荷重が、掛かり代約3.5mmの場合と比較して約8倍程度となり、明らかな有意差が生じることを確認した。破壊モードが、ねじ山のせん断破壊と治具の破損に分かれたのは、上記の締付トルクの有無が関与したものと考えられる。

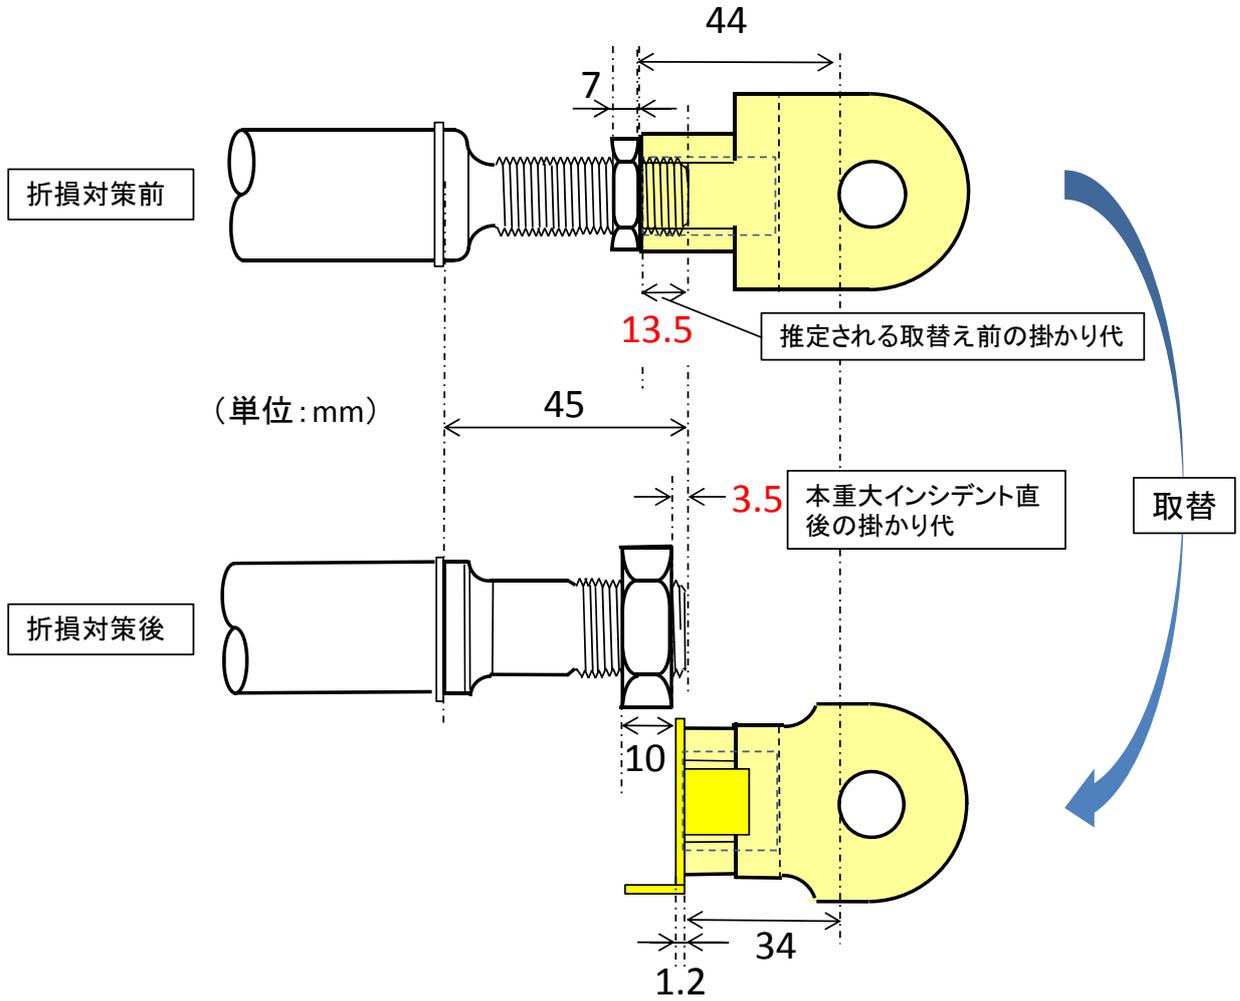
付図 1 9 推定される取替え前の掛かり代

その際、3.6.1 に記述したように、掛かり代がほとんどない状態であったと考えられることから、本件二又と締付ナットを他の戸閉め機械と同等のトルクで締めた際、締結部分の一部のねじ山に加わるせん断応力が著大となり、破壊には至らなかったが、一部のねじ山の塑性変形による弾性変形の低下を招いたことによって、その復元力である軸力すなわち締結力が低下するという非回転ゆるみが発生していた可能性があるものと考えられる。

- (3) 平成24年12月10日、対策通知を検修現場に発出し、本件戸閉め機械と同形式の戸閉め機械の取替えを行った際、以下の確認を行うように指示した。
- ① クリアランス量を測定し、左右の合計が22mm以上になるように調整すること。
 - ② 掛かり代を、小倉総車セと同様の管理値で管理すること。
 - ③ 廻止め座金を取り付けた後、締付ナット及び二又が確実に締まっていることを打音検査によって確認し、合いマークを付けること。打音検査については、締まり方向で行うこと。
- (4) 上記(3)の対策通知によって、検修現場に対して、戸閉め機械の取替えを請負会社に委託する際、その仕様書に、上記(3)①～③の項目を追加するように指示した。
- (5) 同社は、本件戸閉め機械と同形式の戸閉め機械を使用している他のJR各社に対して、本件重大インシデントの周知を行った。
