## 鉄道重大インシデント調査報告書

北海道旅客鉄道株式会社根室線常豊信号場～上厚内駅間における鉄道重大インシデント

平成26年 7 月 25 日

発生日時：平成25年1月7日 23時03分ごろ

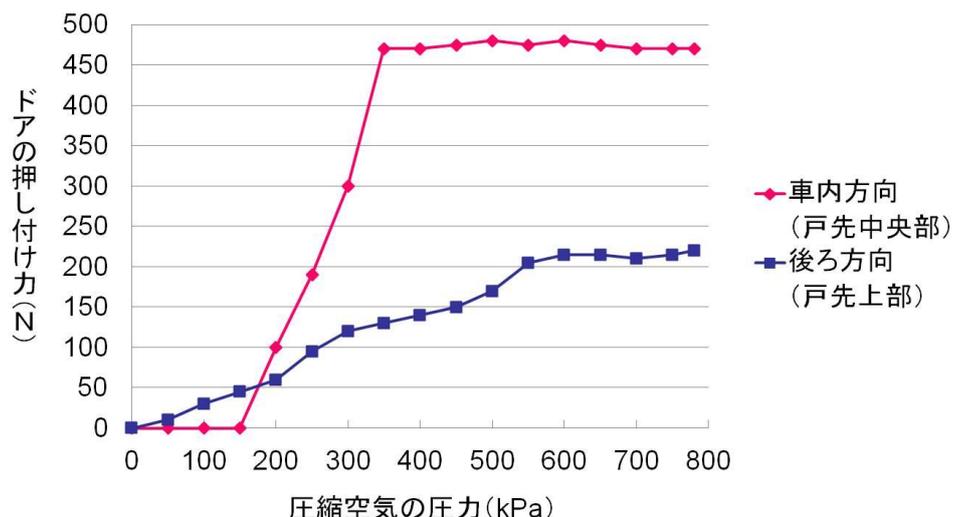
図2 圧縮空気の圧力とドアの戸閉め押し付け力の関係 (780 → 0 kPa)

戸閉指令によりドアを閉めた状態とし、圧縮空気の圧力を780 kPa (MR圧) ～0 kPa まで50 kPa ごとに降下させ、スイングインした状態でのドアの戸先中央部における車内方向の戸閉め押し付け力と、スイングインする前の戸先上部における後ろ方向の戸閉め押し付け力をセンサーで測定したところ、図2のとおりであった。

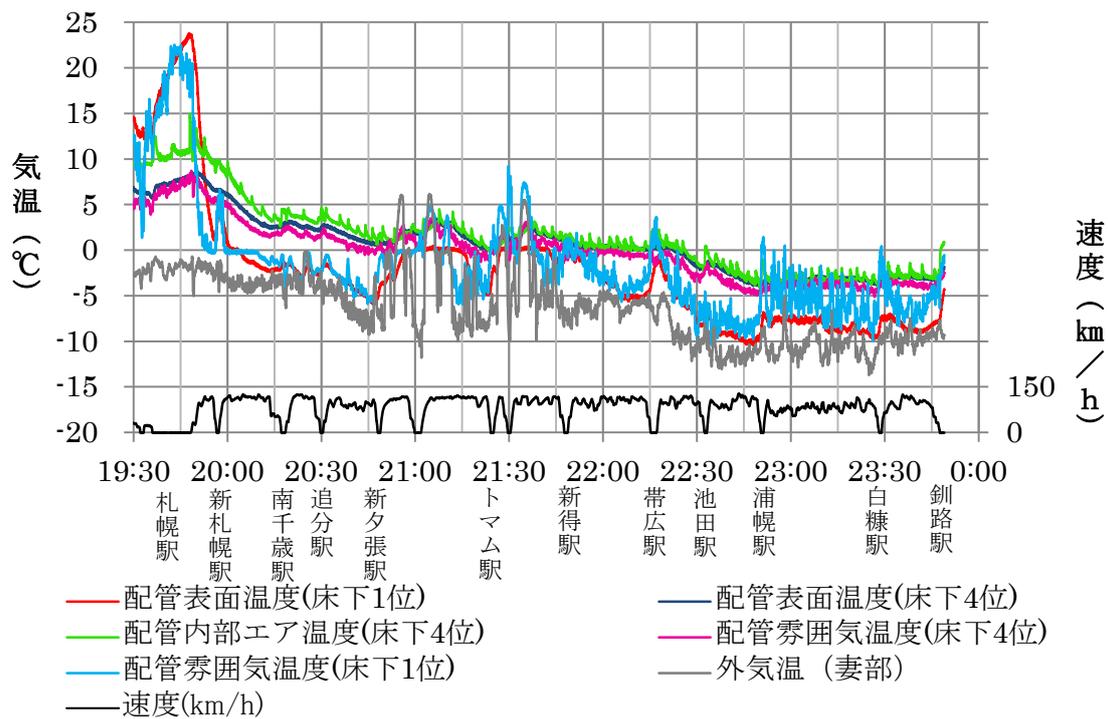
図4 床下部戸閉め配管の温度測定結果（札幌駅～釧路駅間）

札幌駅～釧路駅間における床下部戸閉め配管について、配管内部エア温度、配管表面温度及び配管周囲の雰囲気温度の測定結果を図4に示す。

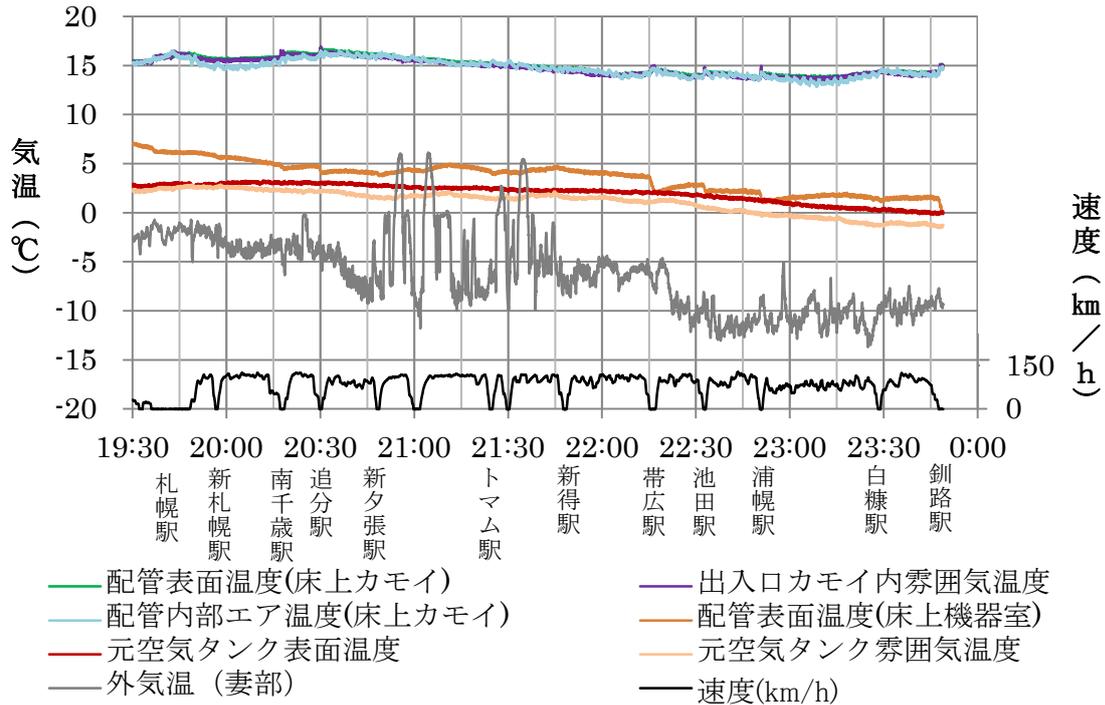
図5 床上部戸閉め配管及び元空気タンクの温度測定結果（札幌駅～釧路駅間）

札幌駅～釧路駅間における床上部戸閉め配管について、配管内部エア温度、配管表面温度及び配管周囲の雰囲気温度の測定結果を図5に示す。また、元空気タンクについては、表面温度及び周囲の雰囲気温度を示す。

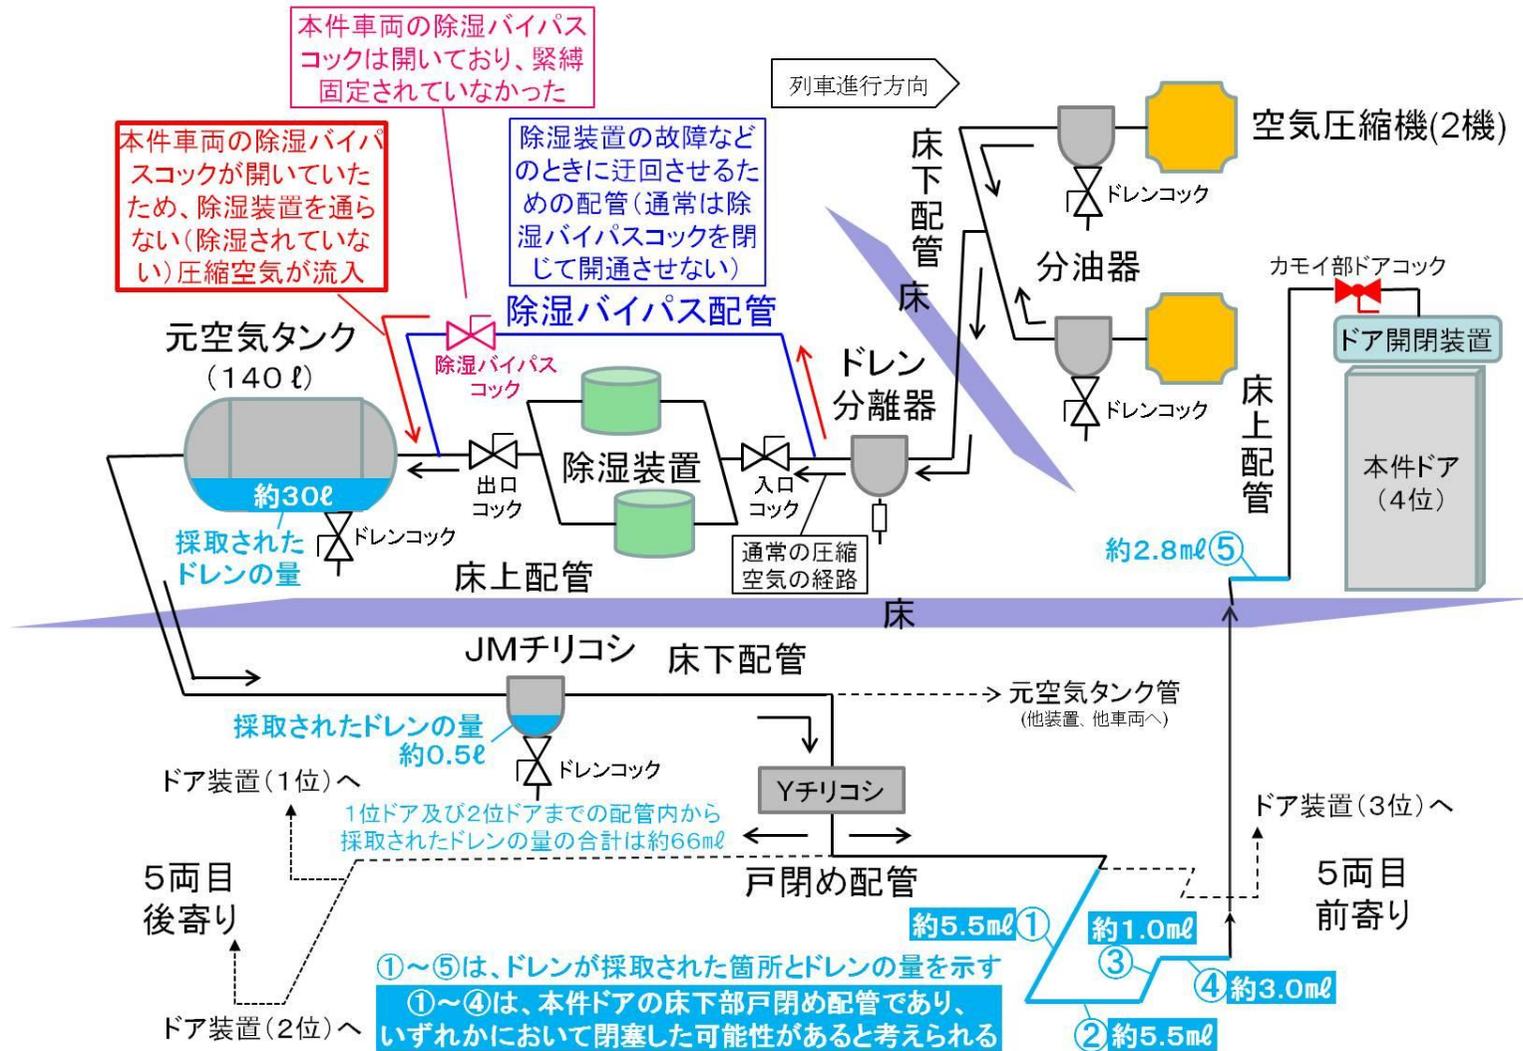
付図7 圧縮空気の経路の概略図（本件車両の状況）

配管①	約5.5ml	
配管②	約5.5ml	
配管③	約1.0ml	
配管④	約3.0ml	
床上部戸閉め配管⑤（本件ドア）	約2.8ml	ほぼ無色透明の液体
床下部戸閉め配管（前寄り左右のドア）	約66ml	ほぼ無色透明の液体

※ 配管①～⑤の敷設位置を付図7に示す。

本件車両の除湿バイパスコックのハンドルは「開」位置となっており、針金で緊縛されていた形跡は見当たらなかった。なお、本件列車の4両目車両にも除湿バイパスコックが設置されているが、除湿バイパスコックのハンドルの位置は「閉」位置となっており、針金で緊縛固定されていた。

水分を比較的多く含んだ圧縮空気が流入したことについては、2.7.4 に記述したように、除湿バイパスコックが開いていたことから、除湿及び冷却されていない圧縮空気が流入したためと推定される。

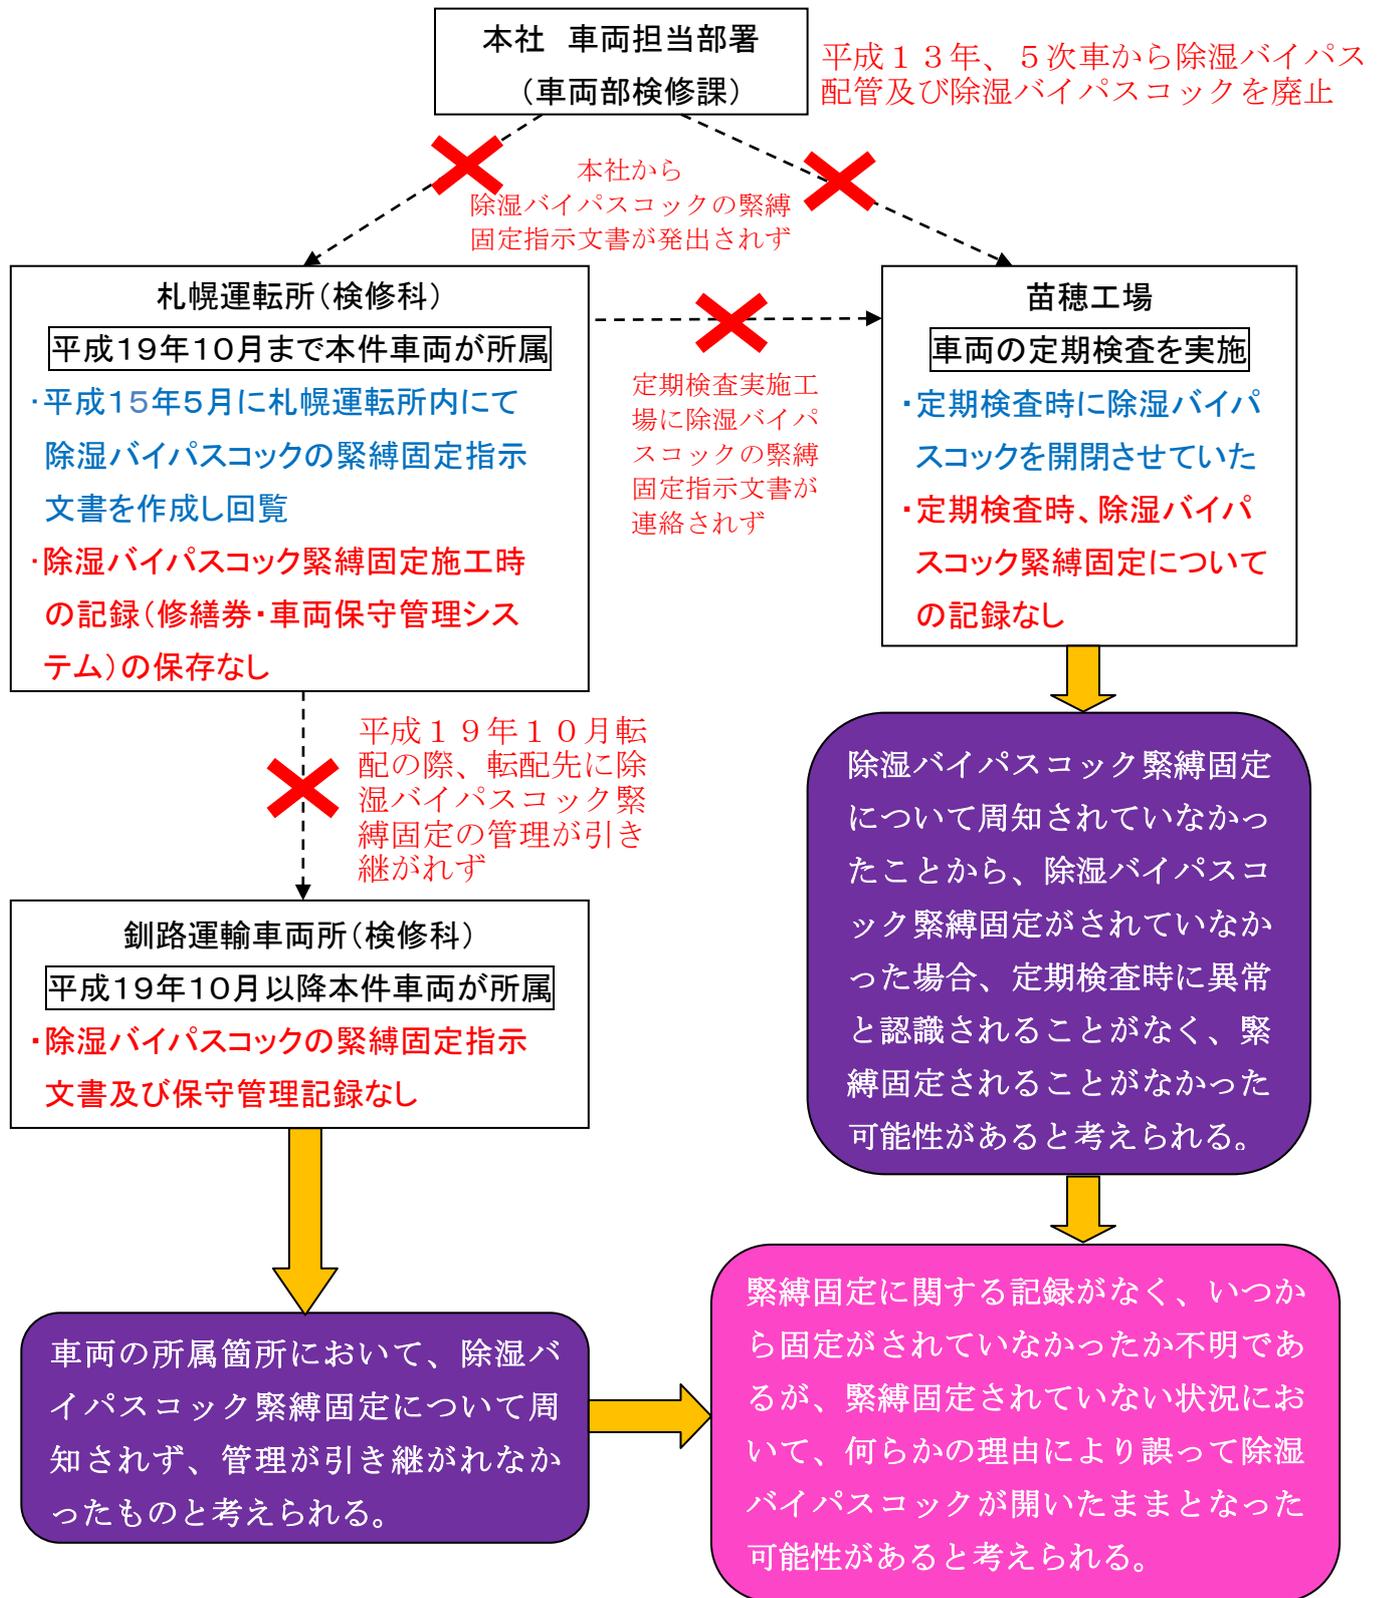
# 付図10 本重大インシデント発生過程（1）

また、本来、「閉」位置で緊縛固定されているはずの除湿バイパスコックが開いていたことについては、北海道旅客鉄道株式会社の車両保守関連部署への指示伝達及び車両転属配置時の引継ぎが不十分かつ不適切であったため、除湿バイパスコックを「閉」位置で緊縛固定することが、車両の定期検査の実施工場及び車両転属配置先などに周知されていなかった状況において、何らかの理由により誤って除湿バイパスコックが開いたままとなった可能性があると考えられる。

（除湿バイパスコック緊縛固定指示の展開と管理状況）

- (1) 除湿バイパスコックの緊縛固定に限らず、車両の製造時期や仕様の違いにより取扱い方法が異なるなど、保守管理上、注意すべき点を再点検した上で、対応方法の違いが漏れなく関連部署に周知徹底されるようなシステムを構築する必要がある。
- (2) 元空気タンクのドレン抜き作業に限らず、車両の検修項目および必要に応じて行われる機器類の取扱いや作業について、確実に実施されていたか、また、その結果がどうであったかを、後から確認できるような記録方法と体制を早急に検討し、確立する必要がある。
- (3) 本重大インシデントをはじめ、輸送の安全を確保するうえで重要と考えられる事象のうち、車両の検修作業に起因して発生したと考えられるものについて、検修作業における問題点等を再点検し、必要に応じて改善策を実施する体制を構築することが望まれる。

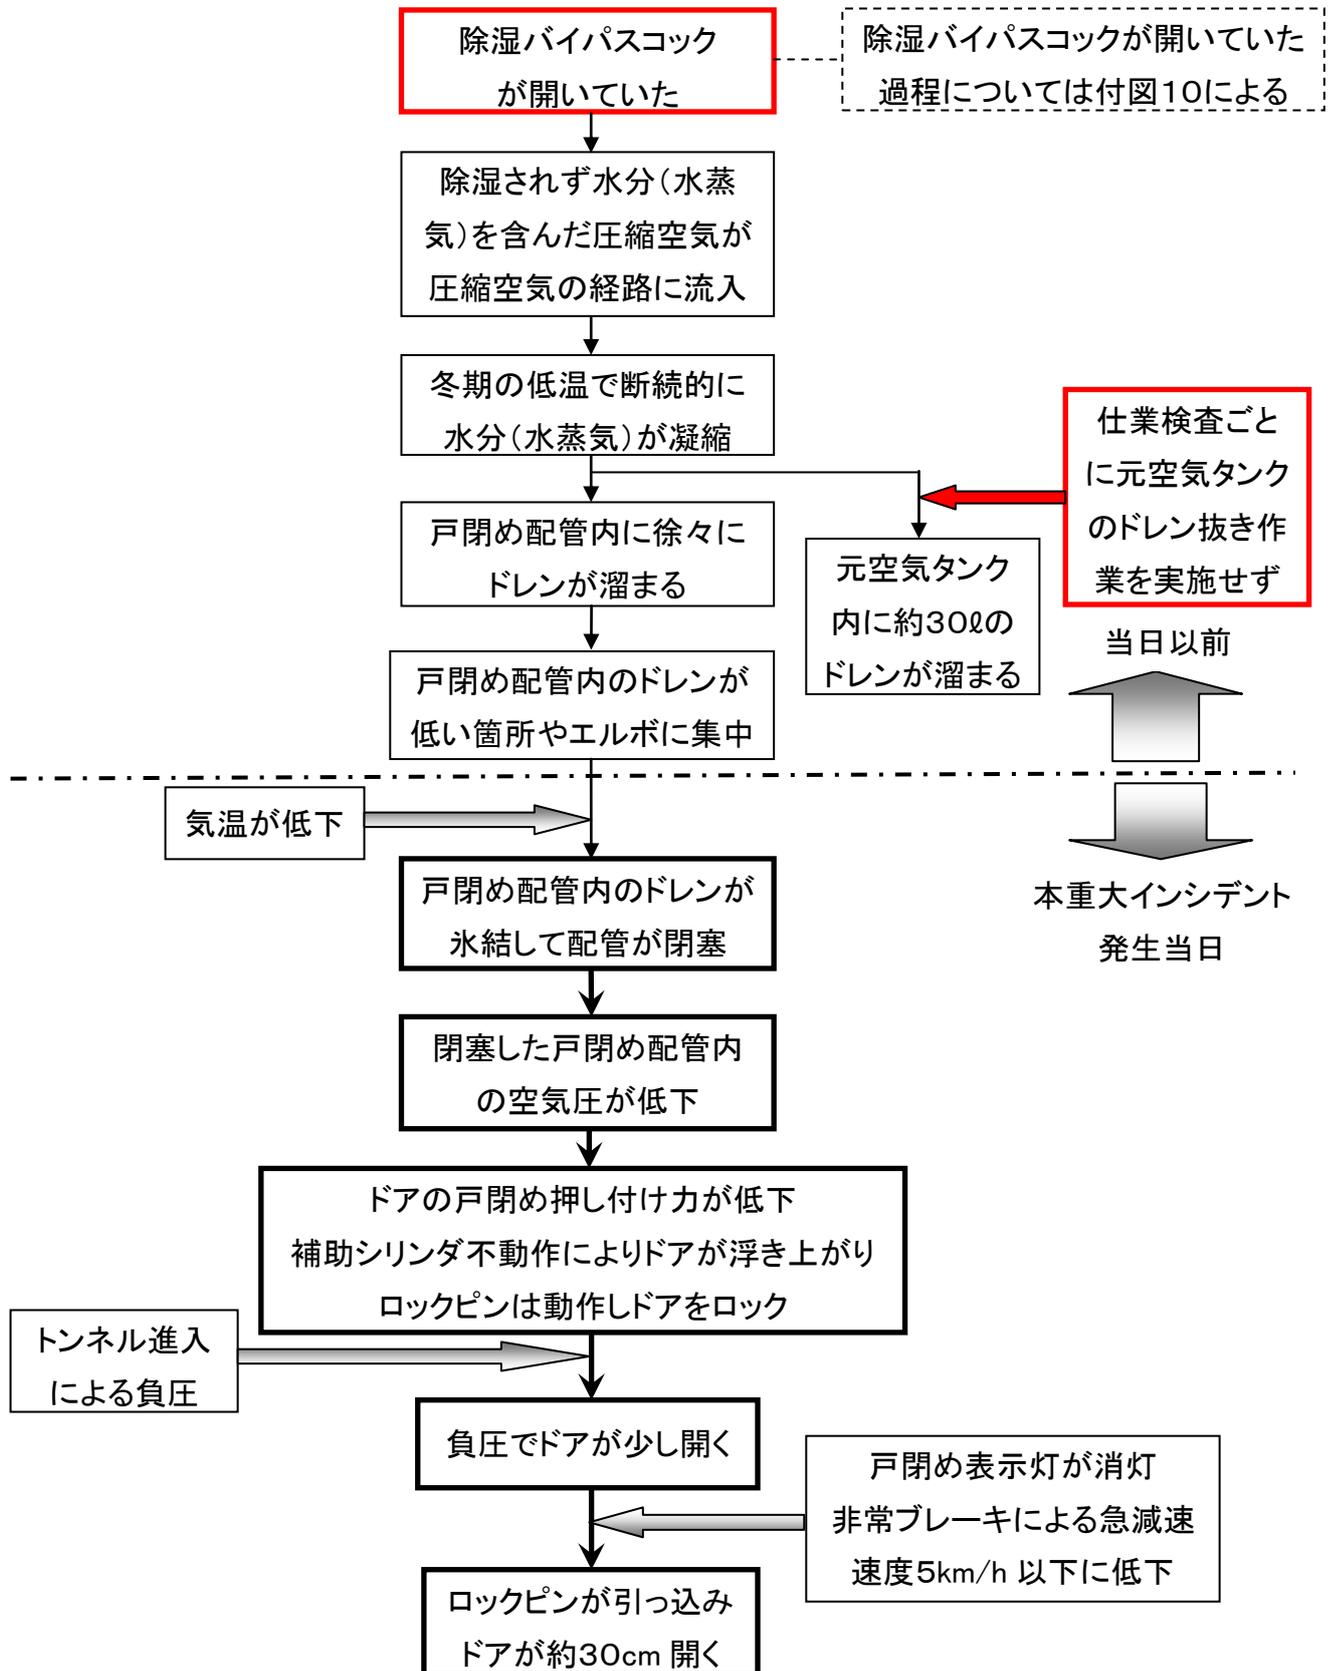
# 付図 1 1 本重大インシデント発生 の 過程 ( 2 )

本重大インシデントは、5両目の車両前寄り右側（4位）のドアの戸閉め配管内に溜まっていたドレンが、外気温の低下によって氷結して戸閉め配管を閉塞させ、同ドアの開閉装置に圧縮空気が供給されなくなったことにより、同ドアを閉保持することができなくなったため、厚内トンネル内を走行中に受けた負圧及び車両の動揺などによって、同ドアが開いた可能性が考えられる。

戸閉め配管内にドレンが溜まったことについては、5両目の車両の圧縮空気の経路において、除湿バイパスコックが開いていたことにより、除湿されていない圧縮空気が流入し、圧縮空気に含まれていた水分（水蒸気）が凝縮したことによるものと推定される。

(除湿バイパスコックが開いていたことによる本重大インシデントの発生)
