鉄道重大インシデント調査報告書

北海道旅客鉄道株式会社函館線山崎駅構内における鉄道重大インシデント
車両障害（「車両の走行装置、ブレーキ装置、電気装置、連結装置、運転保
安設備等に列車の運転の安全に支障を及ぼす故障、損傷、破壊等が生じた事
態」に係る鉄道重大インシデント）

平成27年4月23日

運輸安全委員会
委員長 後藤 昇 弘

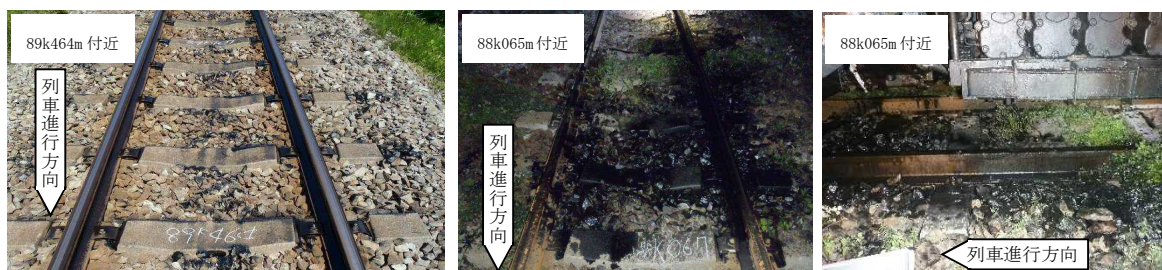
図4 軌道上の漏油の痕跡

同社から提出された写真データにより漏油等の痕跡を確認したところ、89k998m付近～89k900m付近の区間では、痕跡は写真では確認が困難なほど少量であるが、89k900m付近から漏油の量は次第に増加し、89k464m付近～89k459m付近の区間では、軌間中心位置付近のバラスト上の漏油等の痕跡がその前後の区間に比べて顕著である。また、89k232m付近～88k163m付近には、漏油等の痕跡はほとんど確認できないほど少量であったが、痕跡が再度顕著になったのは88k085m付近～88k064m付近である。

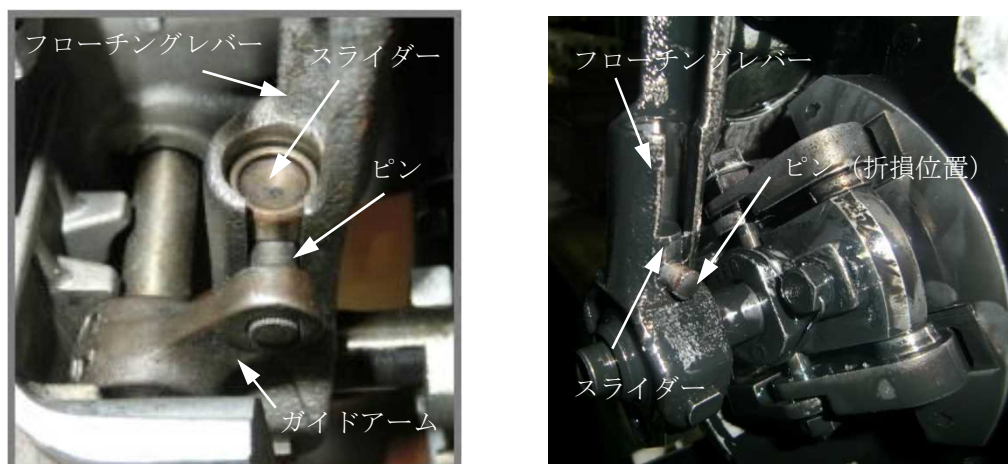
図5 SBのフローチングレバーへの取付け状態（左：正常時、右：折損後）
 （付図6 SBの折損箇所及び力が作用した方向、付図7 SBの破断面の写真参照）

調速機のSBが折損した。折損は、ガイドアームに圧入されているピン(材質はSCM435、直径約6mm)の付け根部分で発生し、その破断面の円周上の相対する2方向(X方向側及び-X方向側)の両側には、X方向側及び-X方向側を起点とするラチェットマーク^{*14}と呼ばれる亀裂が肉眼でも複数確認された。折損箇所及び力が作用した方向を付図6に、破断面の光学顕微鏡写真及び‘走査型電子顕微鏡’(以下「SEM」という。)写真を付図7に示す。

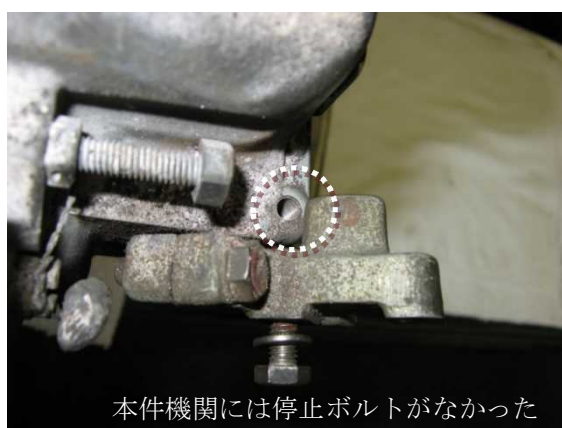
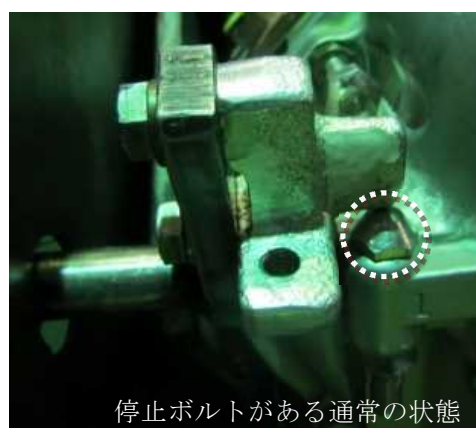
図6 停止ボルトの取付け状態

なお、本件エンジンの調速機の^{きょうたい}筐体には、停止ボルトが取り付けられていたと考えられる痕跡があったが、本重大インシデント後に行われた調査の際には、停止ボルトは取り付けられていなかった。また、調速機の筐体に開けられた長さ約16mmの停止ボルト用ネジ穴に、停止ボルトの切断片はなかった。同社によると、停止ボルトはネジの長さ（首下）が33mmであり、調速機の筐体を通してネジ穴の下部でナット止めしているとのことであった。

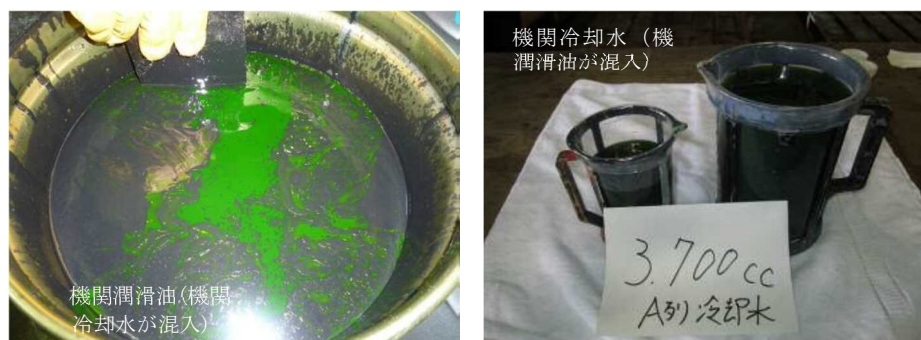
図7 本件エンジンの循環経路中に残留していた機関潤滑油及び機関冷却水

本件エンジンの潤滑油の給油量は、通常145ℓであり、本重大インシデント発生後の調査では、残量は約87ℓであった。機関潤滑油には機関冷却水が混入しており、その混入量は不明のため、機関潤滑油の正確な残量は不明とのことである。

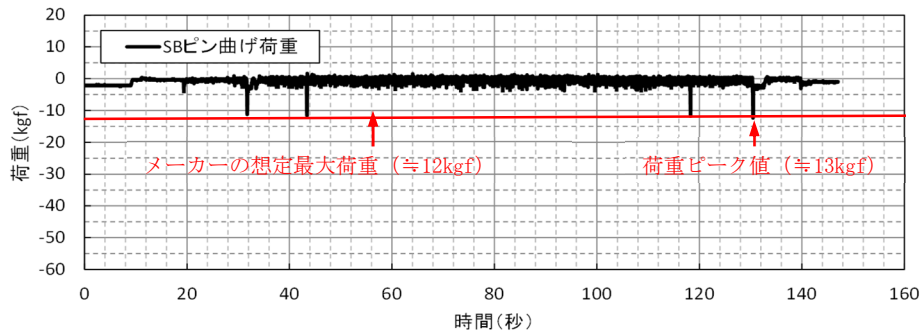
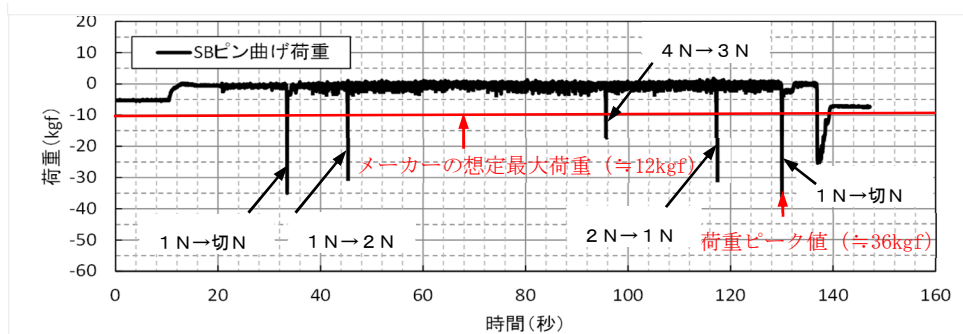
図10 SBのピンに負荷される荷重 (上: 停止ボルトあり、下: 停止ボルトなし)

マスコンを、切Nから5Nまでノッチアップした場合、1N→2Nのノッチ変化の際に、また、5Nから停止Nまでノッチダウンした場合、4N→3N、2N→1N、1N→切N、切N→停止Nの各ノッチ変化の際に、SBのピンのX方向及び-X方向に曲げ荷重が瞬時負荷され、その後曲げ荷重は消滅した。そして、図10に示すとおり瞬時負荷された曲げ荷重は、停止ボルトがある場合には、メーカーの想定最大荷重である12kgf^{*19}(約118N)とほぼ同等の値(13kgf(約127N))であったが、停止ボルトがない場合には、36kgf(約353N)と想定最大荷重の約3倍の値であった。

2.8.1(3)に記述したように、S Bのピンの想定最大荷重が12kgf(約118N)であるのに対し、調査時の測定値は、停止ボルトがある場合に13kgf(約127N)、停止ボルトがない場合に36kgf(約353N)であった。したがって、停止ボルトがない場合に負荷される過大な曲げ荷重に対してはS Bのピンの強度は著しく不十分であり、そのような曲げ荷重が繰り返し加わったために、S Bのピンが短期間で疲労破壊に至ったものと考えられる。

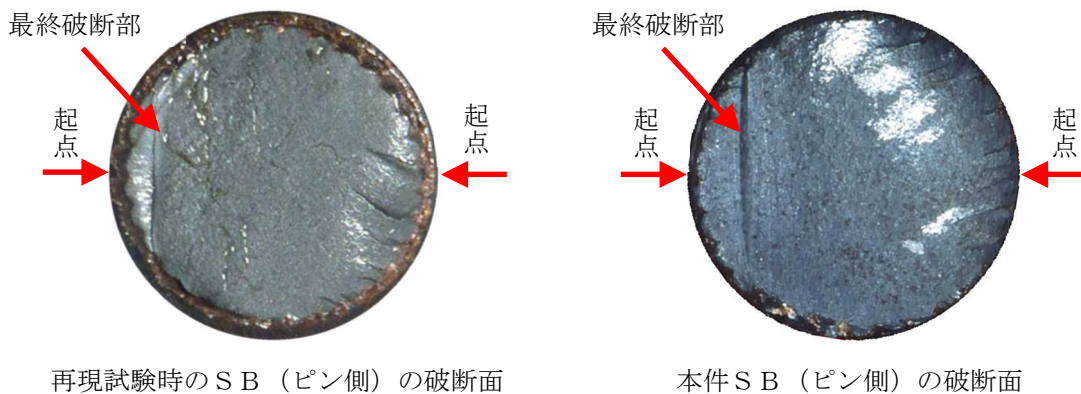
図11 破断面の状態

同社は、本件エンジンが損傷した時と類似の状態（停止ボルトなし）をキハ182-2562号に設定し、試験パターンをP L C^{*20}に組み込み、変速機は中立の状態です B折損の再現試験を実施した。再現試験においても、徒動及びしゃくりは発生していた。試験の結果、換算走行距離が約4.8万 km に達した時に、S Bのピン折損が発生した。その際のピンの破断面の状態は図11に示すとおりであり、本件S Bのピンの状態と、起点の位置及び亀裂の進展方向が同様であった。

2.4.4に記述したように、平成25年4月16日に発出された指導文書に従って実施されたS Bの浸透探傷では、折損以前に本件エンジンで使用されていたS Bには異常が発見されていないこと、また、2.8.3に記述したように、本件エンジンを使用していないものの、本件エンジンが損傷した時と類似の条件(停止ボルトが取り付けられていない状態)で行われた再現試験において、本重大インシデント発生の際とほぼ同程度の約4.8万kmでS Bのピンは折損し、その破断面の状態も本件S Bの破断面の状態と起点の位置及び亀裂の進展方向が同様であったことから、停止ボルトが取り付けられていなかったことがS Bのピンの折損に与えた影響は大きかったものと考えられる。

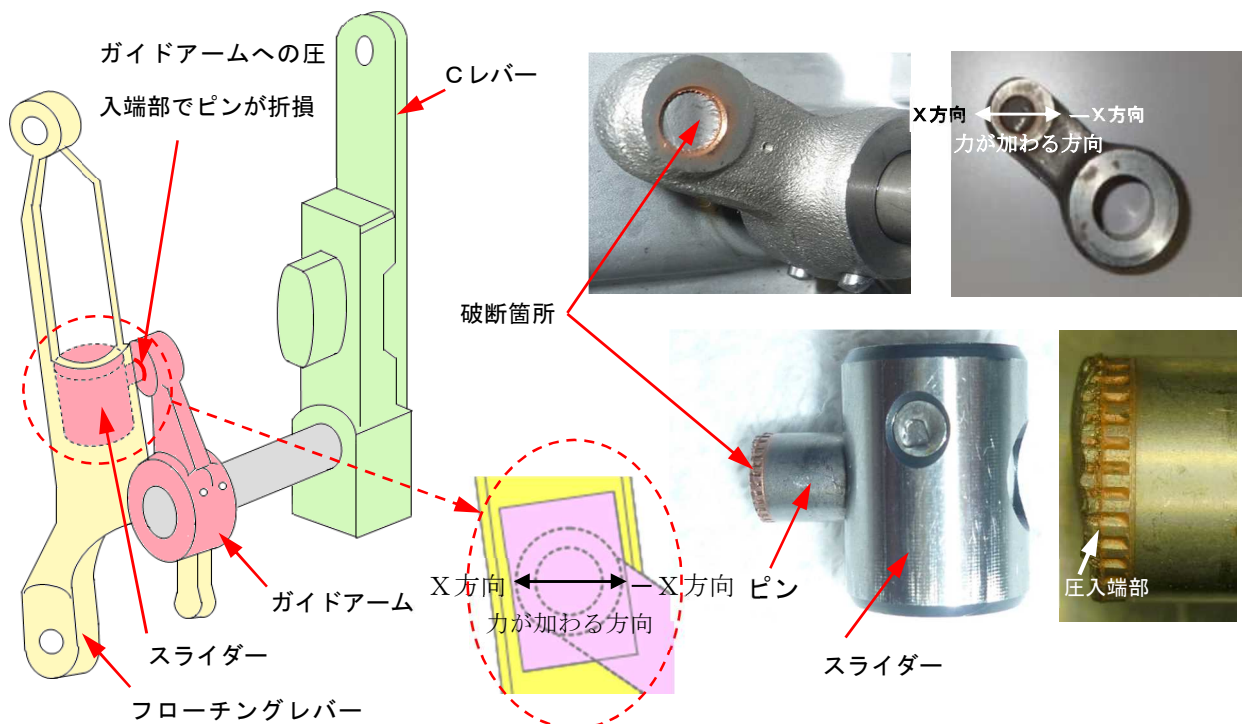
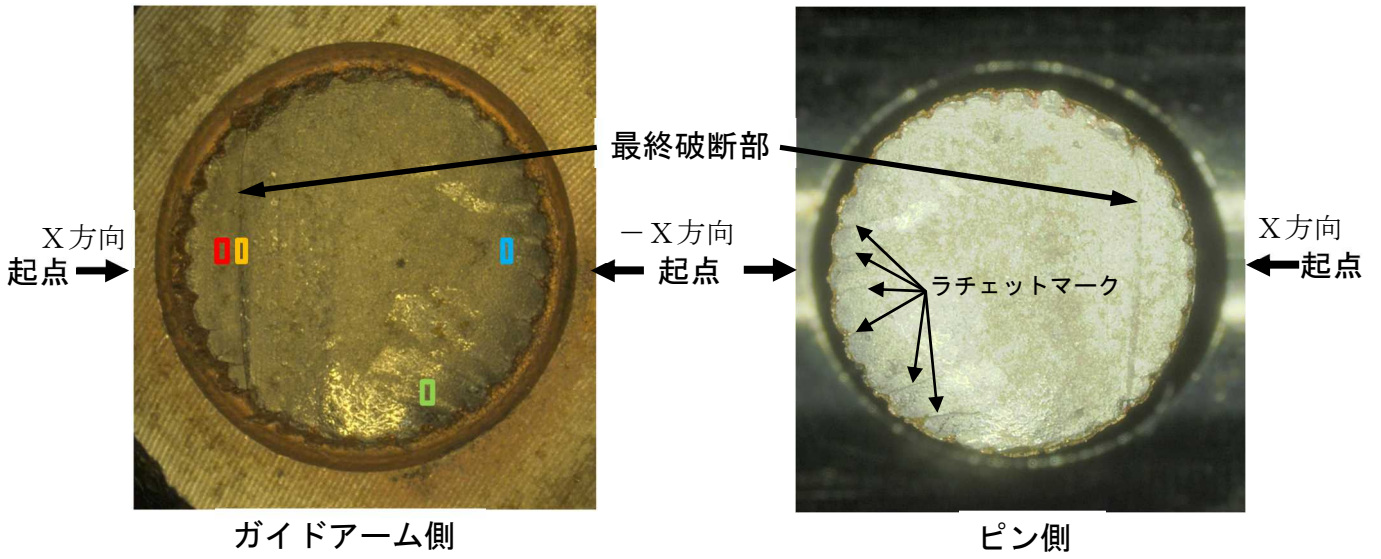
付図7 SBの破断面の写真

また、付図7に示したように、繰り返し荷重による疲労破壊の特徴であるストライエーションと呼ばれる縞状模様が、ピンのX方向側（赤色枠内）及び-X方向側（青色枠内）の内部に、延性破壊の最終破断部の特徴であるディンプルと呼ばれるえくぼ状模様が（黄色枠内に）認められることから、ピンの破断はX方向及び-X方向から進展し、ディンプルが認められる部分で最終的に破断したものと考えられる。

ここでX方向及び-X方向は、燃料噴射量を増減する際にSBのガイドアームが動作する方向と同一であることから、燃料噴射量を制御する過程において、SBのピン破断部に曲げ荷重が繰り返し負荷されていたものと考えられる。

SEM写真 (上段: -X方向、下段: X方向)
