鉄道重大インシデント調査報告書

I 西日本旅客鉄道株式会社 東海道新幹線 名古屋駅構内
車両障害（鉄道事故等報告規則第4条第1項第8号の「車両の走行装置、ブレーキ装置、電気装置、連結装置、運転保安設備等に列車の運転の安全に支障を及ぼす故障、損傷、破壊等が生じた事態」に係る鉄道重大インシデント）

平成31年3月28日

鉄道事業者名：西日本旅客鉄道株式会社

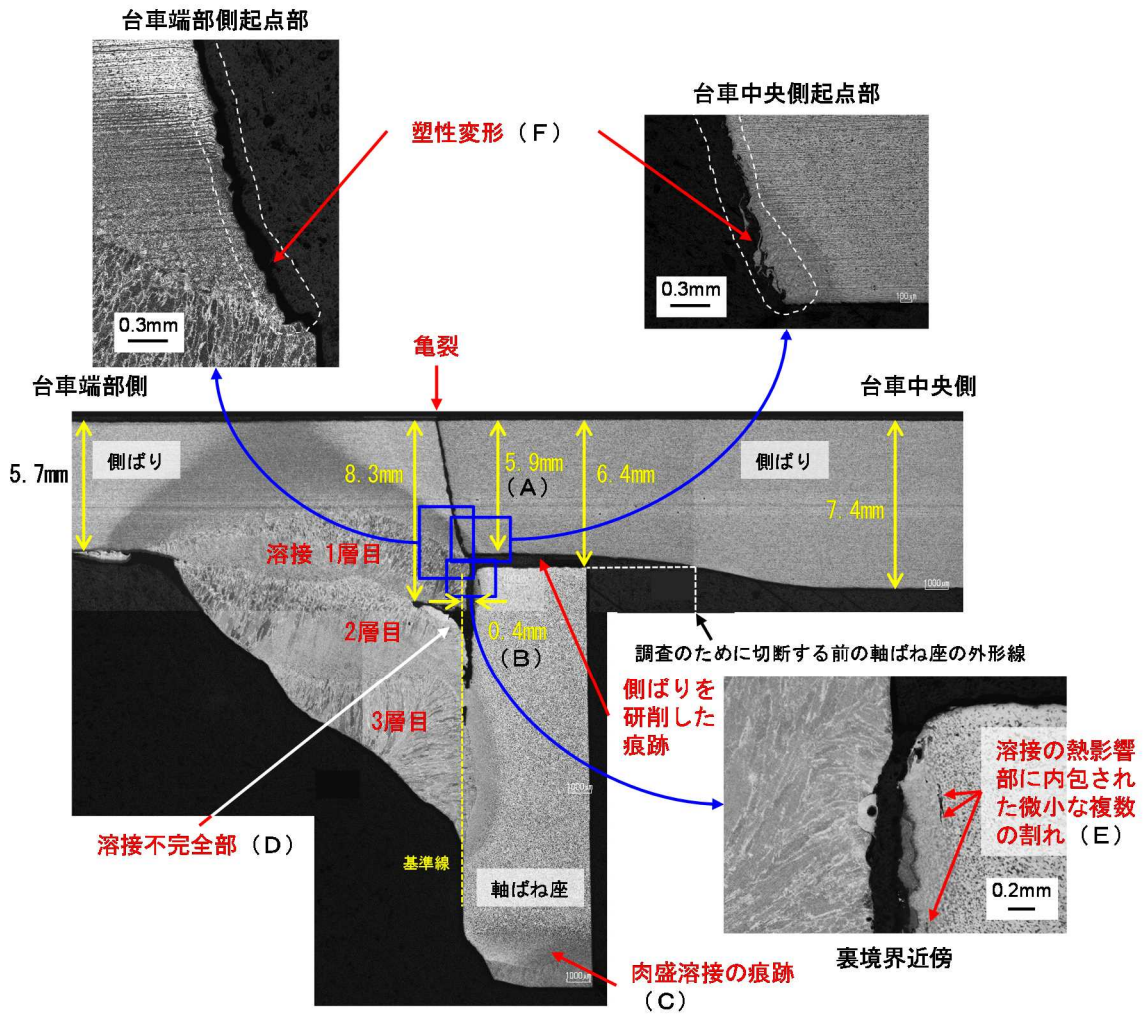
図4 台車内側のスロット溶接部の亀裂の断面の状況

- ① 亀裂の起点と推定される箇所の側ばり下板の板厚は、5.9mmであった。
(図4のA部)
- ② 溶接部裏境界^{*15}下部において、軸ばね座穴加工表面の推定位置(基準線)

⑥ 亀裂の台車内側のスロット溶接部近傍の破面に塑性変形を受けた凹凸が見られたが、その大きさは一般的な疲労亀裂^{*19}で見られるものより大きかった。（図4のF部）

また、同一台車枠左後側の台車外側のスロット溶接部に、溶接施工時に発生したと考えられる割れがあったこと、及び2.4.2.3(1)⑥に記述したように、本件亀裂の台車内側のスロット溶接部近傍の破面に一般的な疲労亀裂で見られるものより大きな塑性変形を受けた凹凸が認められたことから、本件亀裂の起点に、溶接施工時に生じた割れが存在していた可能性があると考えられる。

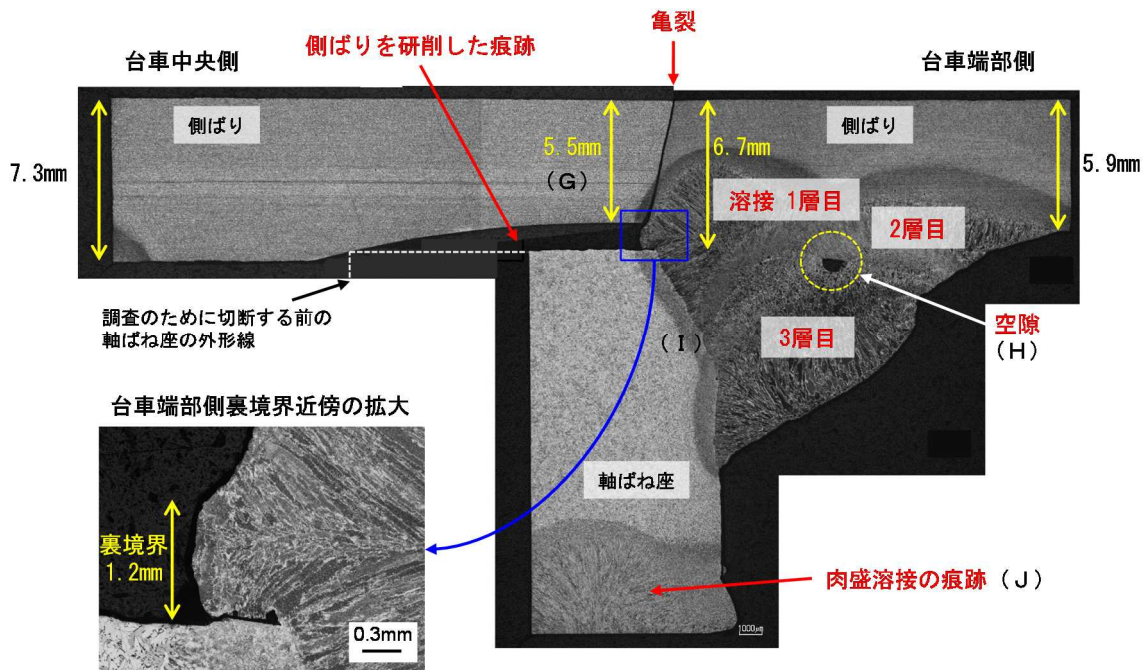
図5 台車外側のスロット溶接部の亀裂の断面の状況

- ① 亀裂の起点と推定される箇所の側ばり下板の板厚は、5.5mmであった。(図5のG部)
- ② 溶接の2層目と3層目の境界に微小な空隙が見られた(図5のH部)が、台車内側のスロット溶接部に見られたような溶込不良は見られなかった。(図5のI部)
- ③ 軸ばね座下面に軸ばね座の材料とは異なる様相が見られた。内側スロット溶接部断面に見られたものと同様、肉盛溶接が行われた痕跡と推定される。(図5のJ部)
- ④ 台車内側のスロット溶接部断面に見られたような明確な割れ等は見られなかった。

なお、2.4.2.3(2)に記述したように、本件亀裂の台車外側のスロット溶接部の断面観察の結果においては、2.4.2.3(1)⑥に記述したような大きな塑性変形を受けた凹凸は見られなかったが、2.4.2.1(6)に記述したように、スロット溶接部近傍の側ばり下板の破面の一部に、台車枠に塗装される塗料にも含まれるチタンが検出された。

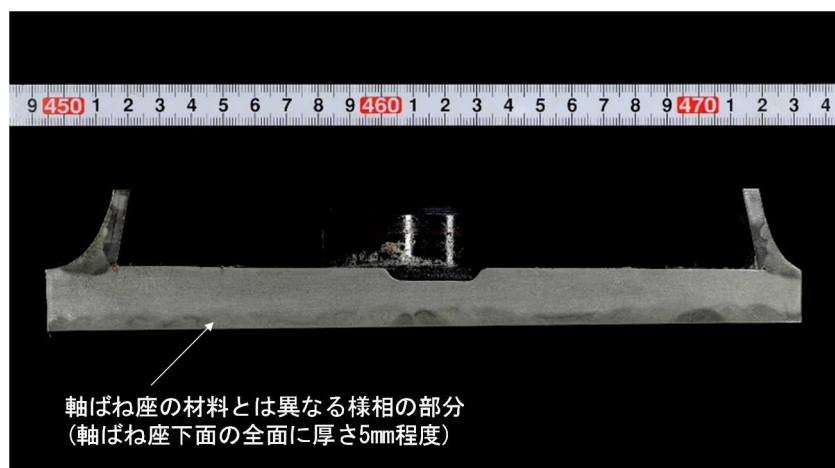
図6 本件軸ばね座の断面の状況

2.4.2.3(1)③及び2.4.2.3(2)③に記述した軸ばね座下面に見られた軸ばね座の材料とは異なる様相は、‘本件亀裂が発生した部位の下部にある軸ばね座’（以下「本件軸ばね座」という。）及びその台車端部側にある軸ばね座の下面の全面で見られ、それ以外の軸ばね座では見られなかった。

3.3.4に後述するように、本件亀裂発生箇所の軸ばね座の下面は、焼鈍後に肉盛溶接が施工されたものと考えられる。また、2.4.2.2に記述したように、当該軸ばね座付近の側ばり下板の板厚は基準値以下であったことから、本件側ばりの強度が低下していたと推定される。

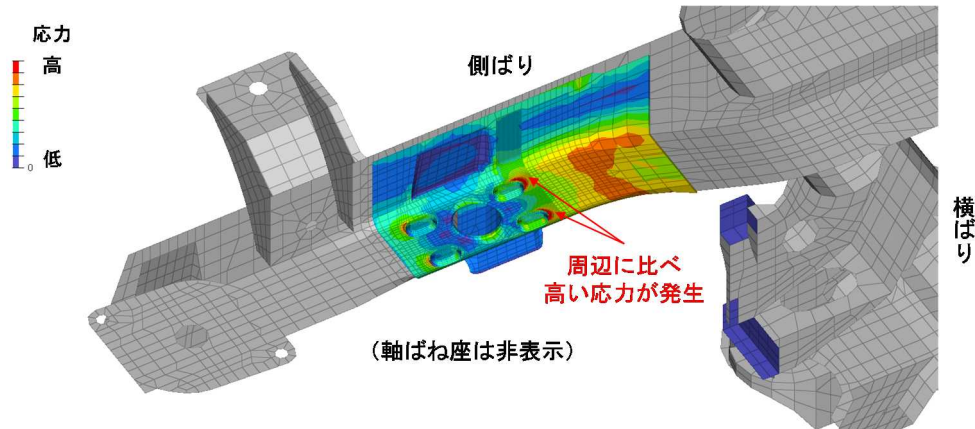
図8 スロット溶接部を再現したFEM解析のモデルと結果

本重大インシデント発生後に、2.6.2に後述する疲労亀裂の進展状況を推定するためのシミュレーションを実施するに当たり、軸ばね座及びその周辺の側ばり並びに両者を接合するスロット溶接部のモデルを、3次元要素（ソリッド要素^{*27}）を用いて作成し、実物の台車のように2枚の板をスロット溶接部で固定する構造とした。このモデルを使用したFEM解析の計算結果において、図8に示すとおり、スロット溶接部裏境界に集中して、その周辺に比べて高い応力が発生する状況が見られた。

しかしながら、本重大インシデント発生後に、疲労亀裂の進展状況を推定するためのシミュレーションを実施するに当たり、軸ばね座及びその周辺の側ばり並びに両者を接合するスロット溶接部のモデルを、3次元要素（ソリッド要素）を用いて作成し、実物の台車のように2枚の板をスロット溶接部で固定する構造としたところ、このモデルを使用した計算結果においては、スロット溶接部裏境界に集中して、その周辺に比べて高い応力が発生する状況が見られた。

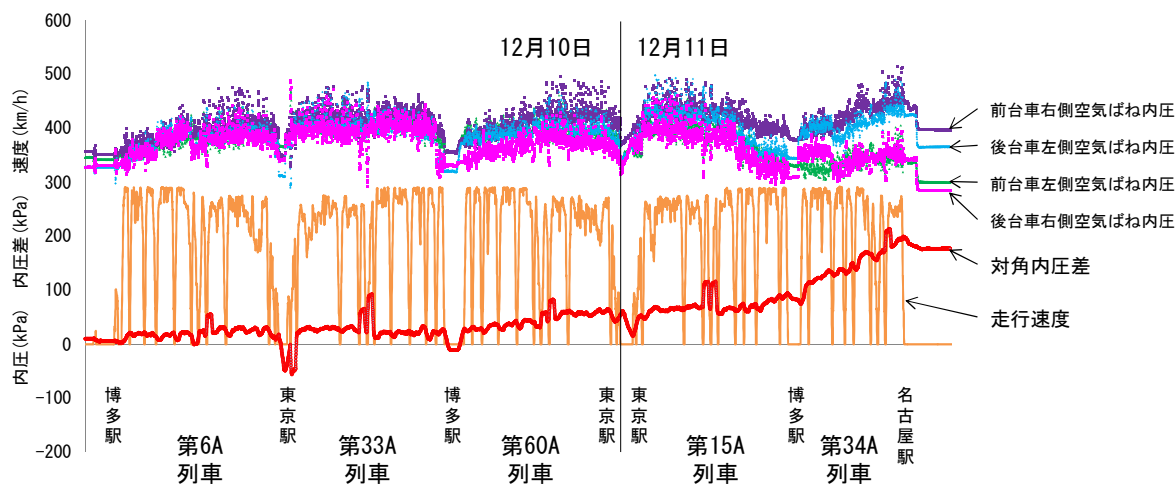
図10 本件車両の空気ばねの対角内圧差

この傾向を確認するため、本件車両のデータ記録装置の空気ばね内圧記録を用い、亀裂発生箇所上部である前台車左側の空気ばねの内圧の値とその対角位置である後台車右側の空気ばねの内圧の値の和を、逆の対角である前台車右側と後台車左側の空気ばね内圧の和から差し引く処理を行った。(以下、算出された値を「対角内圧差」という。)本件車両の運行の経過と空気ばねの内圧、対角内圧差(10分間移動平均)及び走行速度との関係を図10に示す。

これに対し、本件車両の記録から算出した対角内圧差は、12号車と同様な短時間の変動に加え、本重大インシデント発生前日に運転された上り第6A列車(のぞみ6号)でもややプラス側(亀裂発生箇所上部の空気ばねを含む対角の荷重が低下する側)に偏る傾向となっており、折り返しの下り第33A列車(のぞみ33号)まではそのまま変化が見られないが、上り第60A列車(のぞみ60号)からやや増加、本重大インシデント発生当日の第15A列車及び本件列車(第34A列車)にかけて大きく増加した状況が見られた。特に、本件列車においては、対角内圧差の増加が顕著であり、博多駅を出発した時点と名古屋駅に到着する時点では、大きな差となっている。

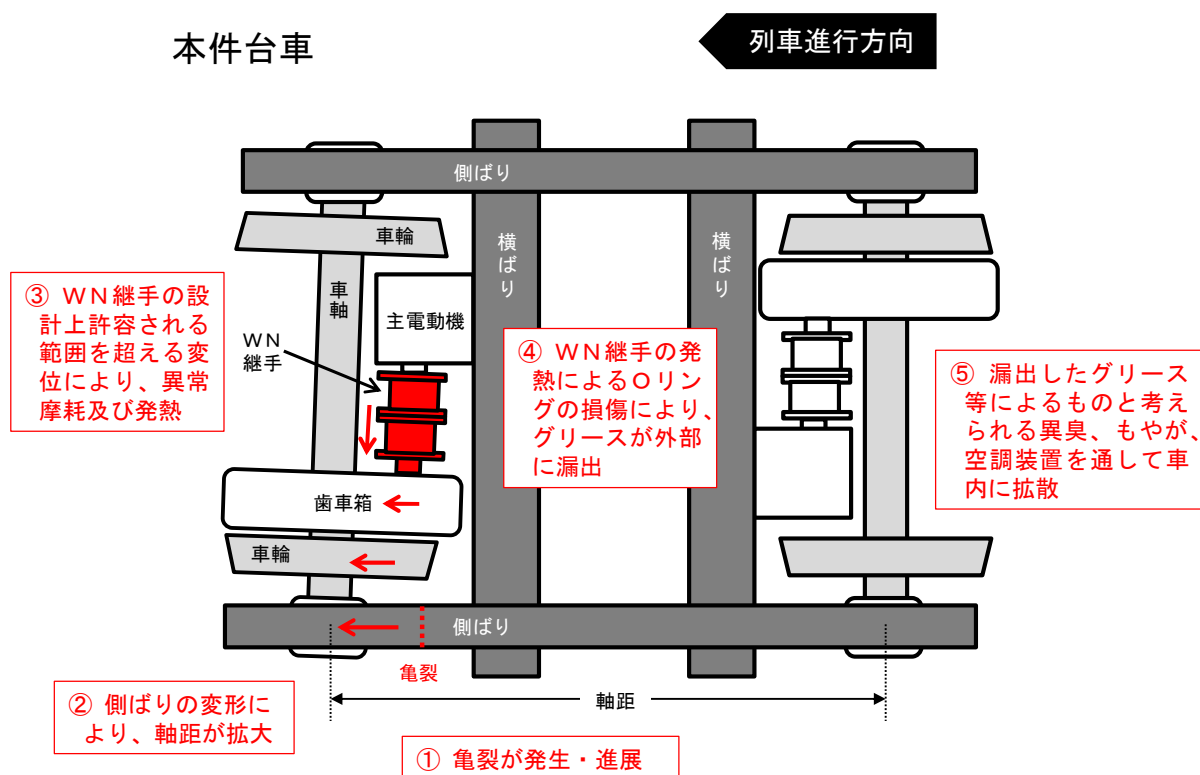
図 1 3 異音、異臭等の発生に至った経緯

本件列車の車内での異臭やもやは、本件WN継手から漏れ出たグリースによるものと考えられ、2.7.1に記述したように、各車両の床下に設置された空調装置が車内の換気のため床下中央部周辺から外気を取り込んでいたため、本件車両及び進行方向後方にある車両において車内に拡散したものと考えられる。(図13)

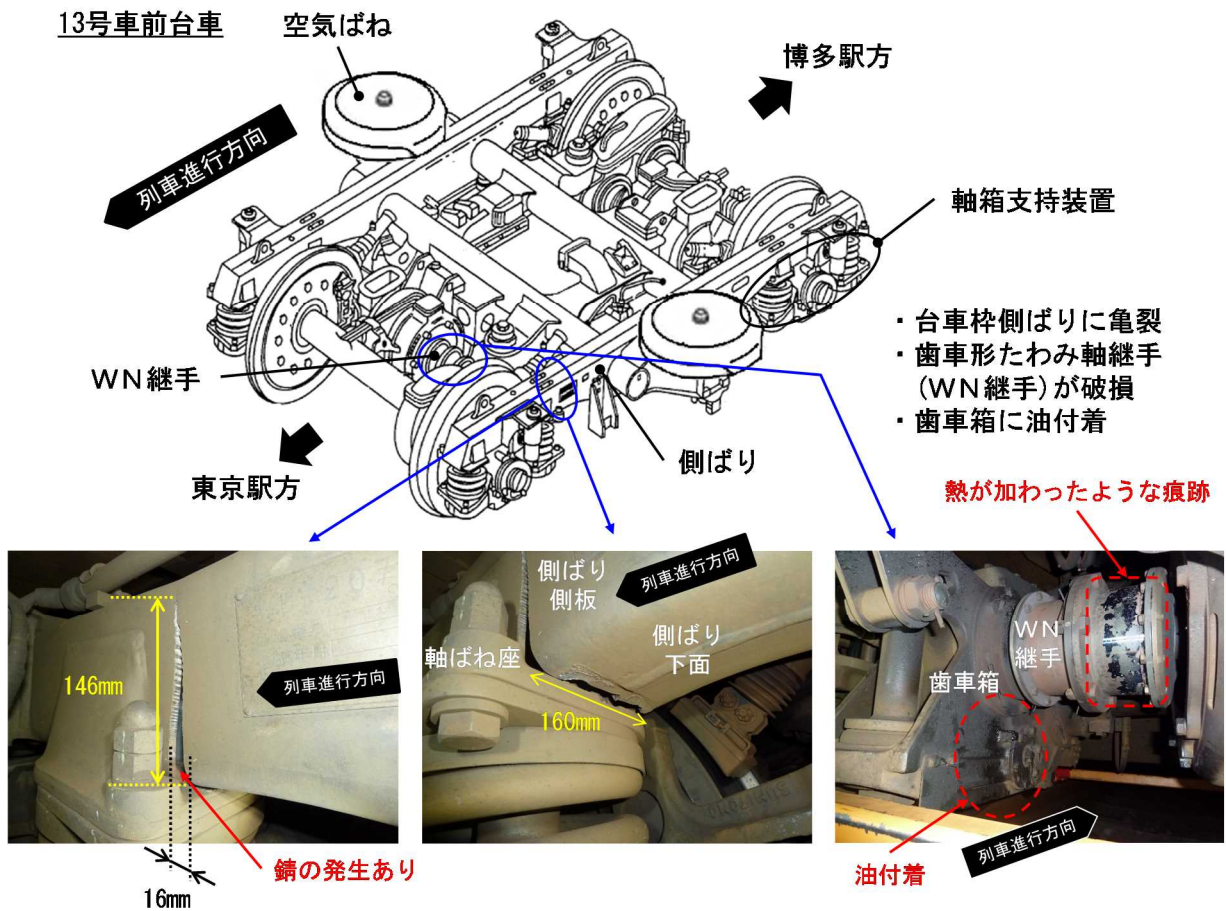
付図2 台車の構造及び損傷状況

- (1) 本件台車枠の左側の側ばりの前部に亀裂（本件亀裂）が見られた。本件亀裂は、側ばりの下面から両側面につながり、測定が可能であった本件側ばりの台車外側の側面では、側ばり下面から高さ方向で146mm、側ばり下面付近でのレール方向の開口量は16mmであった。亀裂の破面は、側ばり下面から高さ方向で40mm程度までは錆が発生し、それより上の部位では錆は見られず金属光沢を有していた。
- (2) 本件台車第1軸の主電動機、歯車箱及び両者をつなぐWN継手（以下「本件WN継手」という。）の周囲、車体下面に油脂類が飛散していた。本件WN継手の表面の塗装がはがれていた。
- (3) 亀裂による台車枠の変形に伴い、本件台車第1軸左側の軸箱体が前方にずれて傾いていた。台車中心から第1軸左側の軸箱中心までのレール方向の距離を、正常とみられた第2軸左側の軸箱中心までのレール方向の距離と比較したところ、第1軸の方が約30mm長い状態であった。

（付図2 台車の構造及び損傷状況 参照）

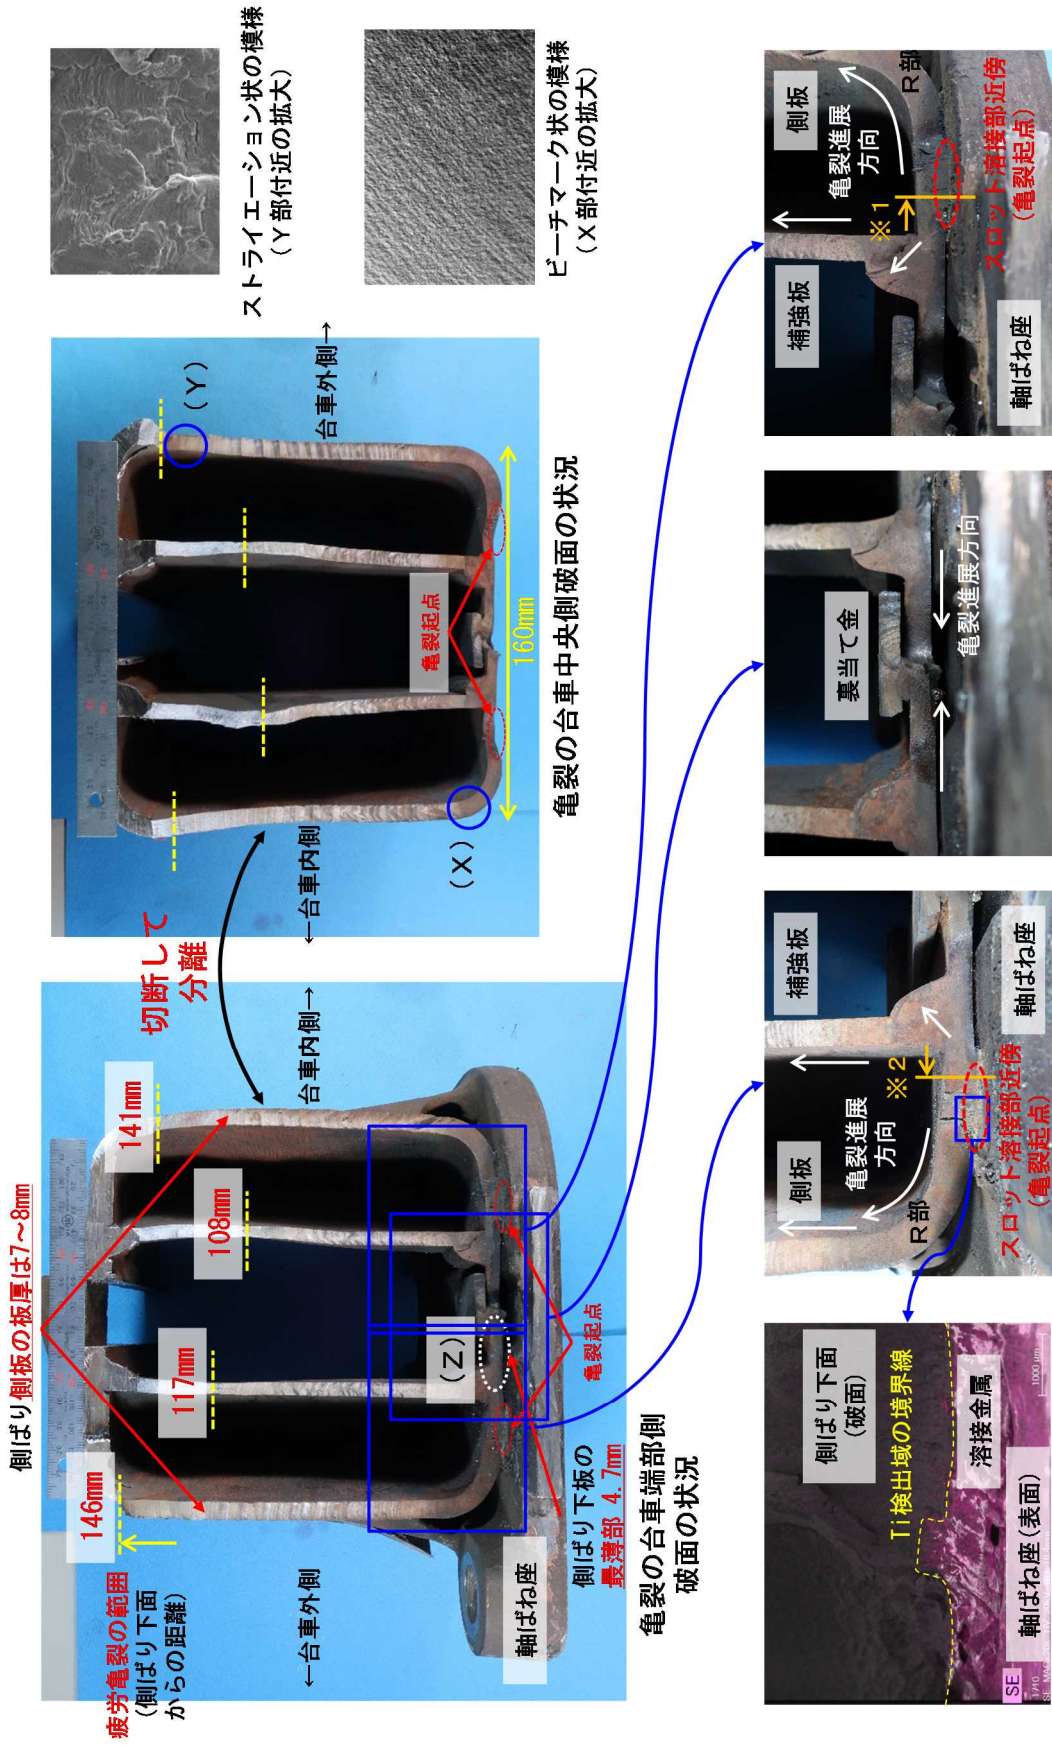
付図3 亀裂の破面の状況

- (1) 亀裂の長さは、側ばりの側板台車外側146mm、側板台車内側141mm、補強板台車外側117mm、補強板台車内側108mm、側ばり下面160mmであった。
- (2) 亀裂の破面を観察したところ、側ばり下板のR部^{*11}から側板及び補強板には、ビーチマーク^{*12}状の模様が見られた。同模様は側板及び補強板の両側ともに、上方に行くほど凹凸の高さ及び間隔が大きくなっていた。
- (3) 側ばり下板中央付近及びその上方にある裏当て金の破面にもビーチマーク状の模様が確認された。
- (4) 側ばり下板のスロット溶接部近傍の破面は、側板、補強板及び下板中央付近の破面と比較して、腐食や破面同士の接触による摩耗が進み平滑となっていた。
- (5) 側ばり側板の破面において、R部付近までの腐食や破面同士の接触による摩耗が進んだ箇所ではストライエーション^{*13}状の模様は確認できなかったが、それより上方では亀裂の先端付近までストライエーション状の模様が確認された。
- (6) EDX分析^{*14}を実施し、スロット溶接部近傍の亀裂破面に付着していた物質を分析したところ、台車外側のスロット溶接部近傍の側ばり下板の破面の一部にチタン(Ti)が検出された。なお、チタンは台車枠に塗装される塗料の原料として用いられているものである。

以上の状況より、3.1.1に後述する分析から、亀裂の起点は、側ばり下面に軸ばね座を取り付けている台車内側及び外側の2箇所の各スロット溶接部近傍と推定される。

本件亀裂の破面において側ばり下板の板厚を測定したところ、最も薄い箇所では4.7mmであった。(付図3のZ部)

2.4.2.1に記述したように、本件亀裂の破面に見られたビーチマーク状の模様は、側板及び補強板の上方に行くほど凹凸の高さ及び間隔が大きくなっていたことから、亀裂は下方から上方に進展したと推定される。また、側ばり下板中央付近及びその上方にある裏当て金の破面にもビーチマーク状の模様が確認されたことから、亀裂が側ばりの台車外側及び内側の両方向から進展し、中央付近で一体となったと推定される。

側ばり下板のスロット溶接部近傍の破面は、側板、補強板及び下板中央付近の破面と比較して、腐食や破面同士の接触による摩耗が進み平滑となっていたことから、亀裂は短期間で進展したのではないと推定される。

これらのことから、亀裂の起点は、側ばり下面に軸ばね座を取り付けている台車内側及び外側の2箇所各スロット溶接部裏境界近傍と推定される。

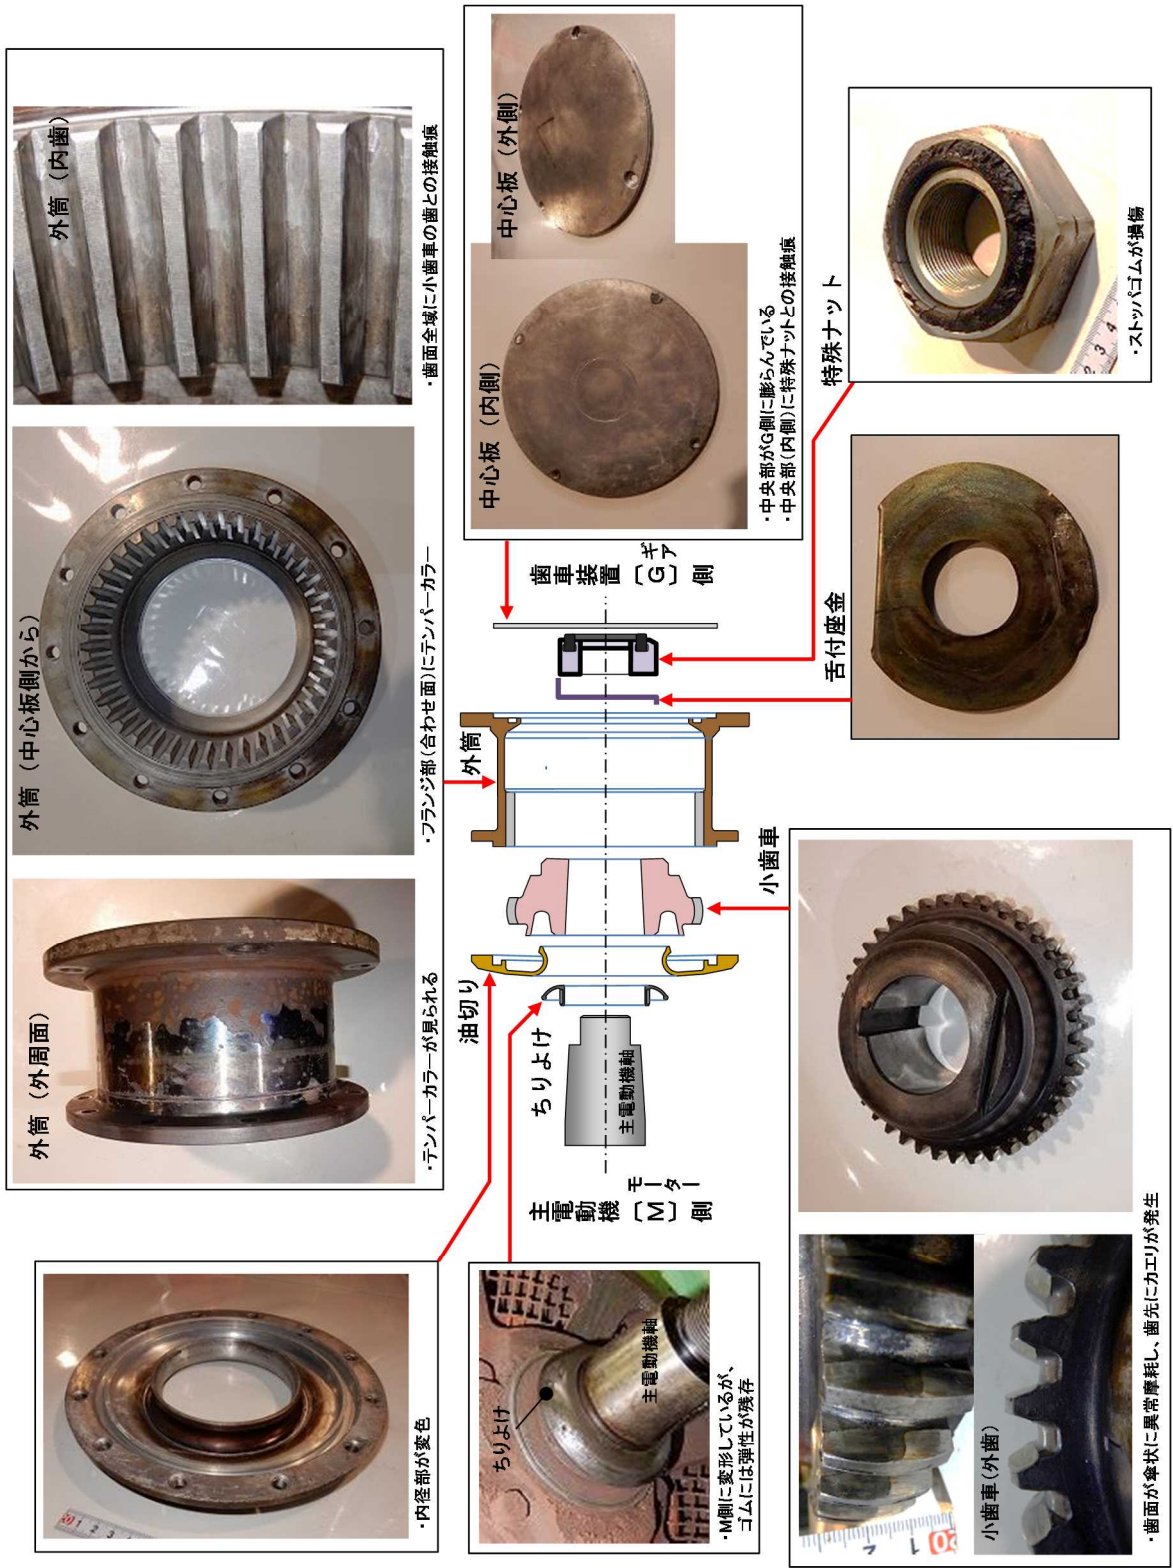
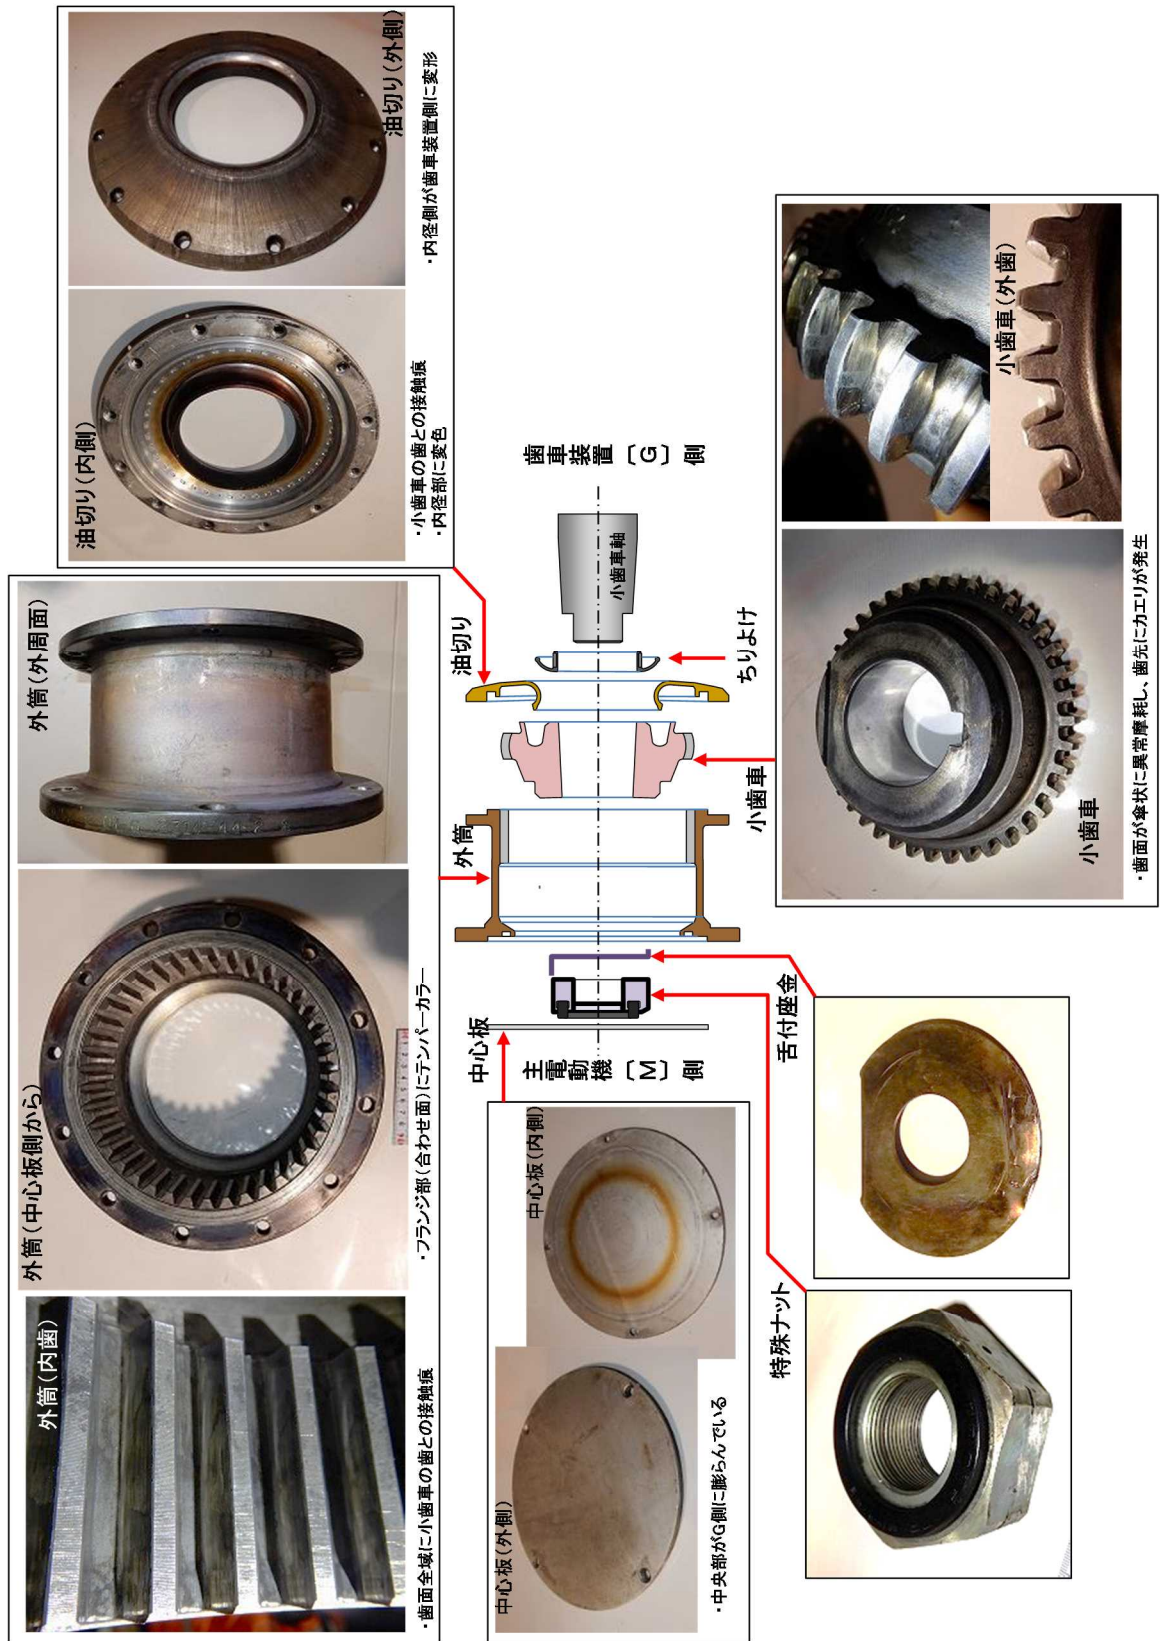
付図4 本件WN継手の損傷状況（その1）

- ① 外筒の塗装がはがれて金属面が露出しており、青色に変色していた。外筒と同等の組成の炭素鋼を加熱した際には約300℃で、本件WN継手に見られるような青色の色相となる。
- ② 内部の歯車と油切りが接触した痕跡、油切りの変形が見られ、油切りを止めている一部のボルトの締付けトルクが低下していた。
- ③ 外筒と油切りの間でグリースが外部に漏出することを防いでいるゴム製

2.4.3(1)③に記述したように、Oリングが無くなっていること、Oリングがあるべき溝部及び相手側の平面部にゴムのような黒い線状の痕跡が見られたことから、グリースの漏出を防いでいるゴム製のOリングが発熱により溶け、グリースがWN継手の外部に漏れ出て、主電動機や歯車箱表面、車体下面等に飛散したものと推定される。2.8.3に記述したように、車内の異臭等の状況から、本件列車が博多駅を出発した直後には、グリースがWN継手外部に漏れ出る程度までWN継手が発熱していたものと考えられる。

- (1) WN継手の軸が変位して、軸方向に伸ばされたこと、
 - (2) 主電動機と歯車装置との相対変位が増大したこと
- から、WN継手に強い引張荷重が作用したため、内部の歯車と油切りが接触して油切りに変形が生じ、更にボルトのねじにも変形が生じたこと等により、ボルトの締め付けトルクが低下したものと考えられる。

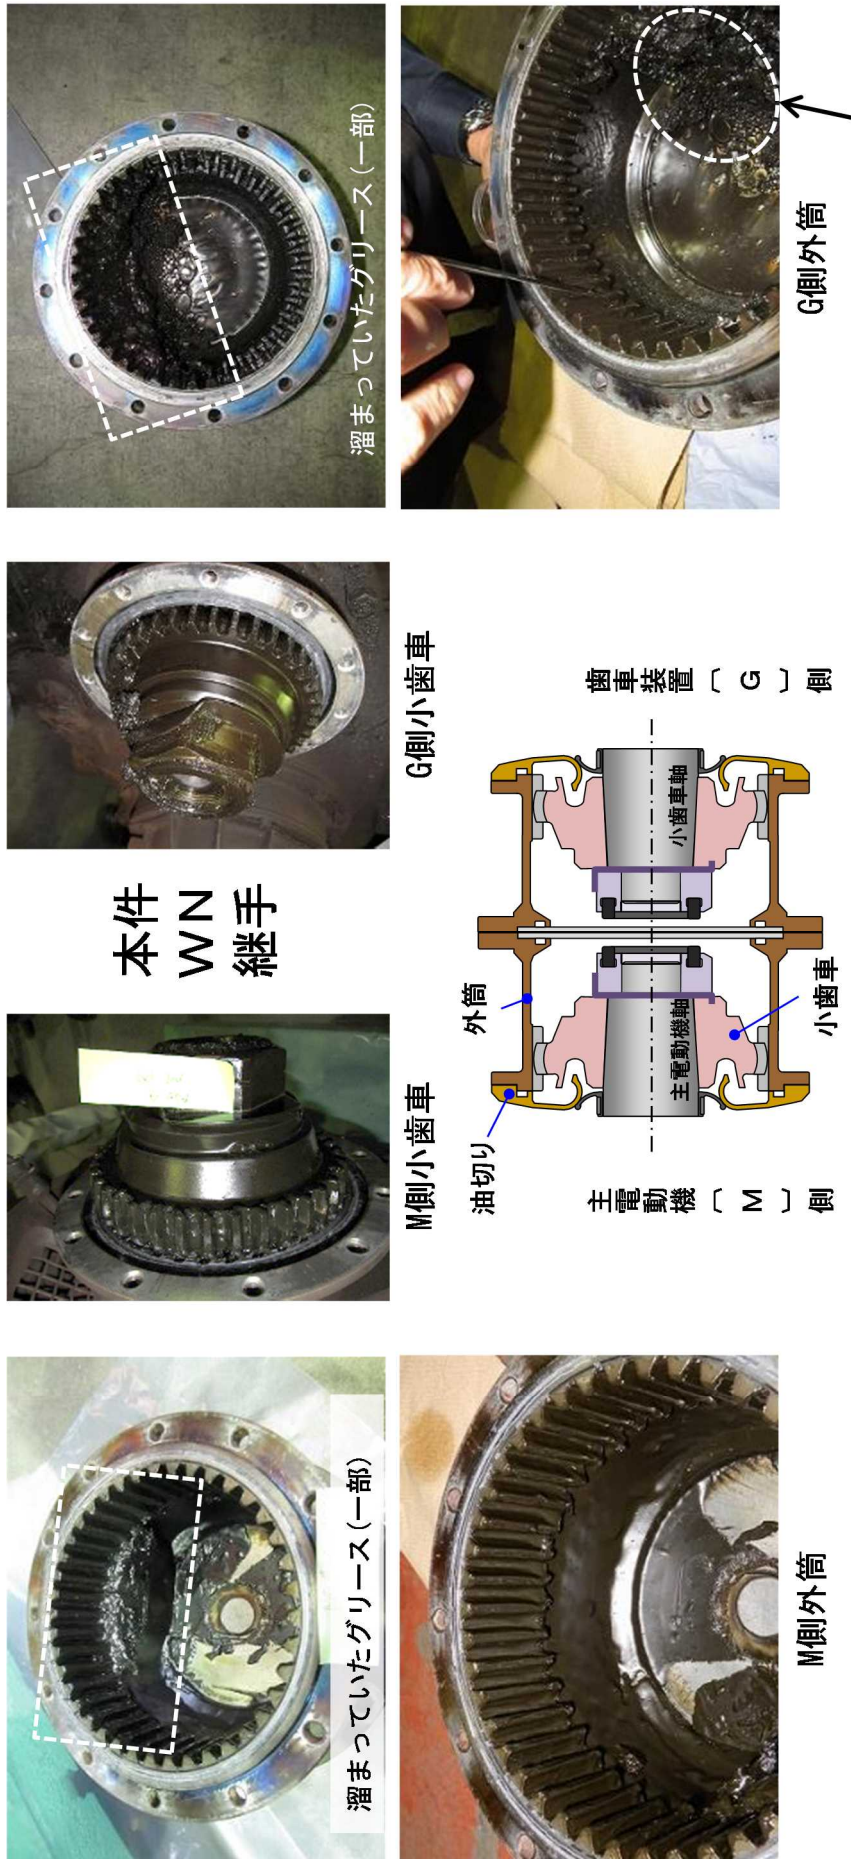
付図5 本件WN継手内部のグリースの状態

なお、WN継手内部のグリースの新品と第2軸のWN継手から採取したグリースを300℃まで加熱する再現実験を行ったところ、加熱直後から油が温められたような臭いや発煙が確認されたほか、約300℃で2時間程度加熱し続けることでグリースが変色、硬化し、損傷が見られた本件WN継手内部から採取したグリースの状況に近いものとなった。

一部が泡立ち、スポンジ状となって固まる

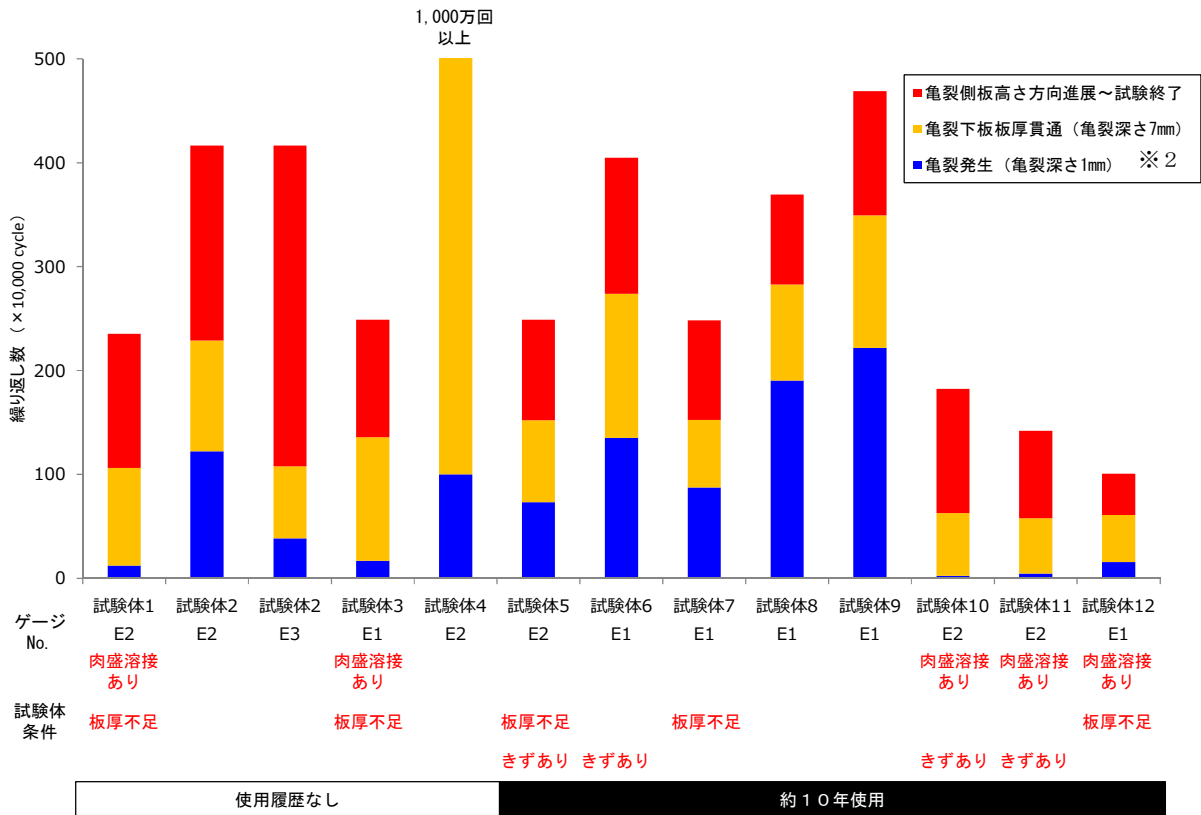
付図9 試験体による疲労試験の結果

試験結果について、大まかな傾向としては、焼鈍後に肉盛溶接を再現した試験体は、正常な状態の試験体と比べ、明らかに少ない負荷の繰り返し数で疲労亀裂が発生する傾向が見られ、板厚が不足している場合は、やや少ない負荷の繰り返し数で疲労亀裂が発生する傾向が見られた。今回の試験の結果からは、内部きずの有無による明確な差は見られなかった。

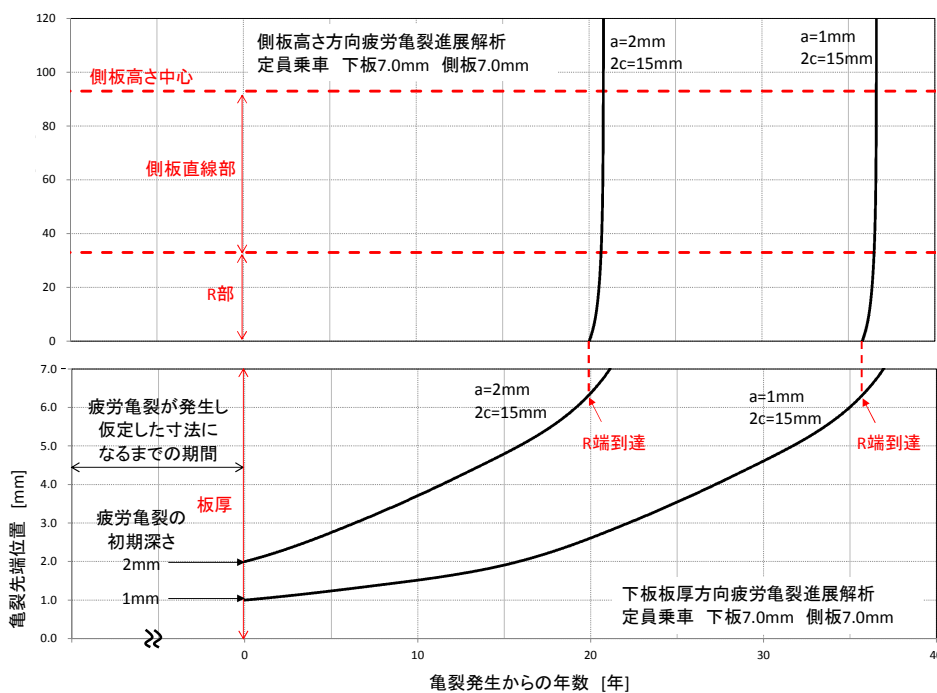
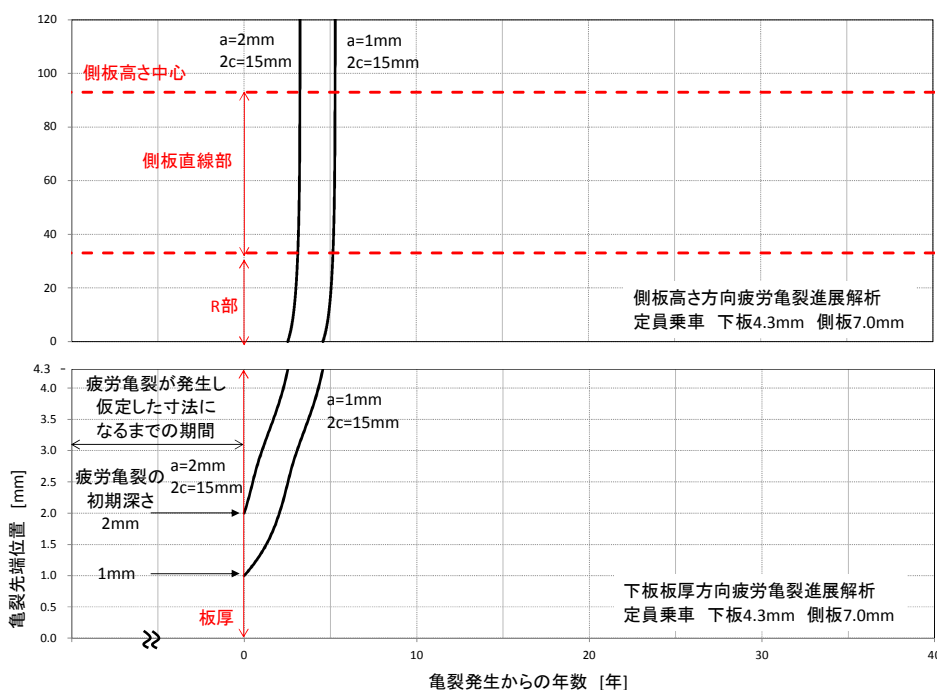
付図 1 2 疲労亀裂進展解析（シミュレーション）の結果

- (1) 荷重条件として、常時、定員乗車で運用されたと仮定し、シミュレーションの初期状態として、疲労亀裂の初期幅が15mm、初期深さが1mmと仮定したとき、側ばり下板の板厚が7.0mmの場合は、疲労亀裂が発生して仮定した寸法の大きさになるまでの期間に加え、仮定した寸法の状態となってから亀裂の先端が磁粉探傷等で確認できる可能性のある側ばり下部のR部に至るまで更に35年程度掛かるのに対し、下板の板厚が4.3mmの場合では5年程度で同部まで進展する結果となった。
- (2) 疲労亀裂の先端がR部に至った後は、下板の板厚によらず、数か月から1年未満で側ばり高さ中心に達する結果となった。
- (3) 疲労亀裂の初期幅が15mm、初期深さが2mmのときは、初期深さ1mmと比較して、約半分の期間で亀裂が進展する結果となった。

- (2) 2.6.2に記述したように、亀裂進展シミュレーションの結果から、疲労亀裂の初期幅が15mm、初期深さが1mmと仮定したとき、側ばり下板の板厚が7.0mmの場合は、亀裂が仮定した寸法の状態となってから亀裂の先端がR部に至るまで35年程度掛かるのに対して、板厚が4.3mmの場合は5年程度となり、側ばりの下板が基準を超えて過度に研削され薄くなっている場合は、亀裂が発生した際の進展速度が大幅に速くなると考えられる。

このことから、本件側ばりの下面が過度に研削され側ばり下板の板厚が薄くなっていたことが亀裂の進展速度を速め、車両寿命（台車使用期間）より短い期間で亀裂が進展したものと推定される。
