RI2019-3

## 鉄道重大インシデント調査報告書

I 北海道旅客鉄道株式会社 千歳線 新札幌駅構内  
施設障害（鉄道事故等報告規則第4条第1項第7号の「鉄道線路、運転保安設備等に列車の運転の安全に支障を及ぼす故障、損傷、破壊等が生じた事態」に係る鉄道重大インシデント）

令和元年12月19日

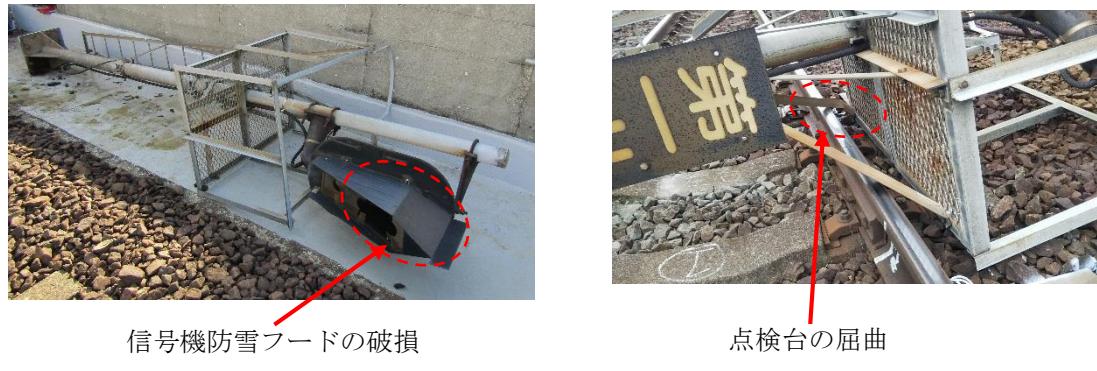
図4 本件信号機の損傷状況

鉄道施設の主な損傷は、倒壊した本件信号機のみであり、その損傷状況は、信号機防雪フードの破損及び点検台の屈曲であった。また、倒壊した本件信号機柱と点検台が下り線の左右レール上に乗っていた。本件信号機の損傷状況を図4に示す。

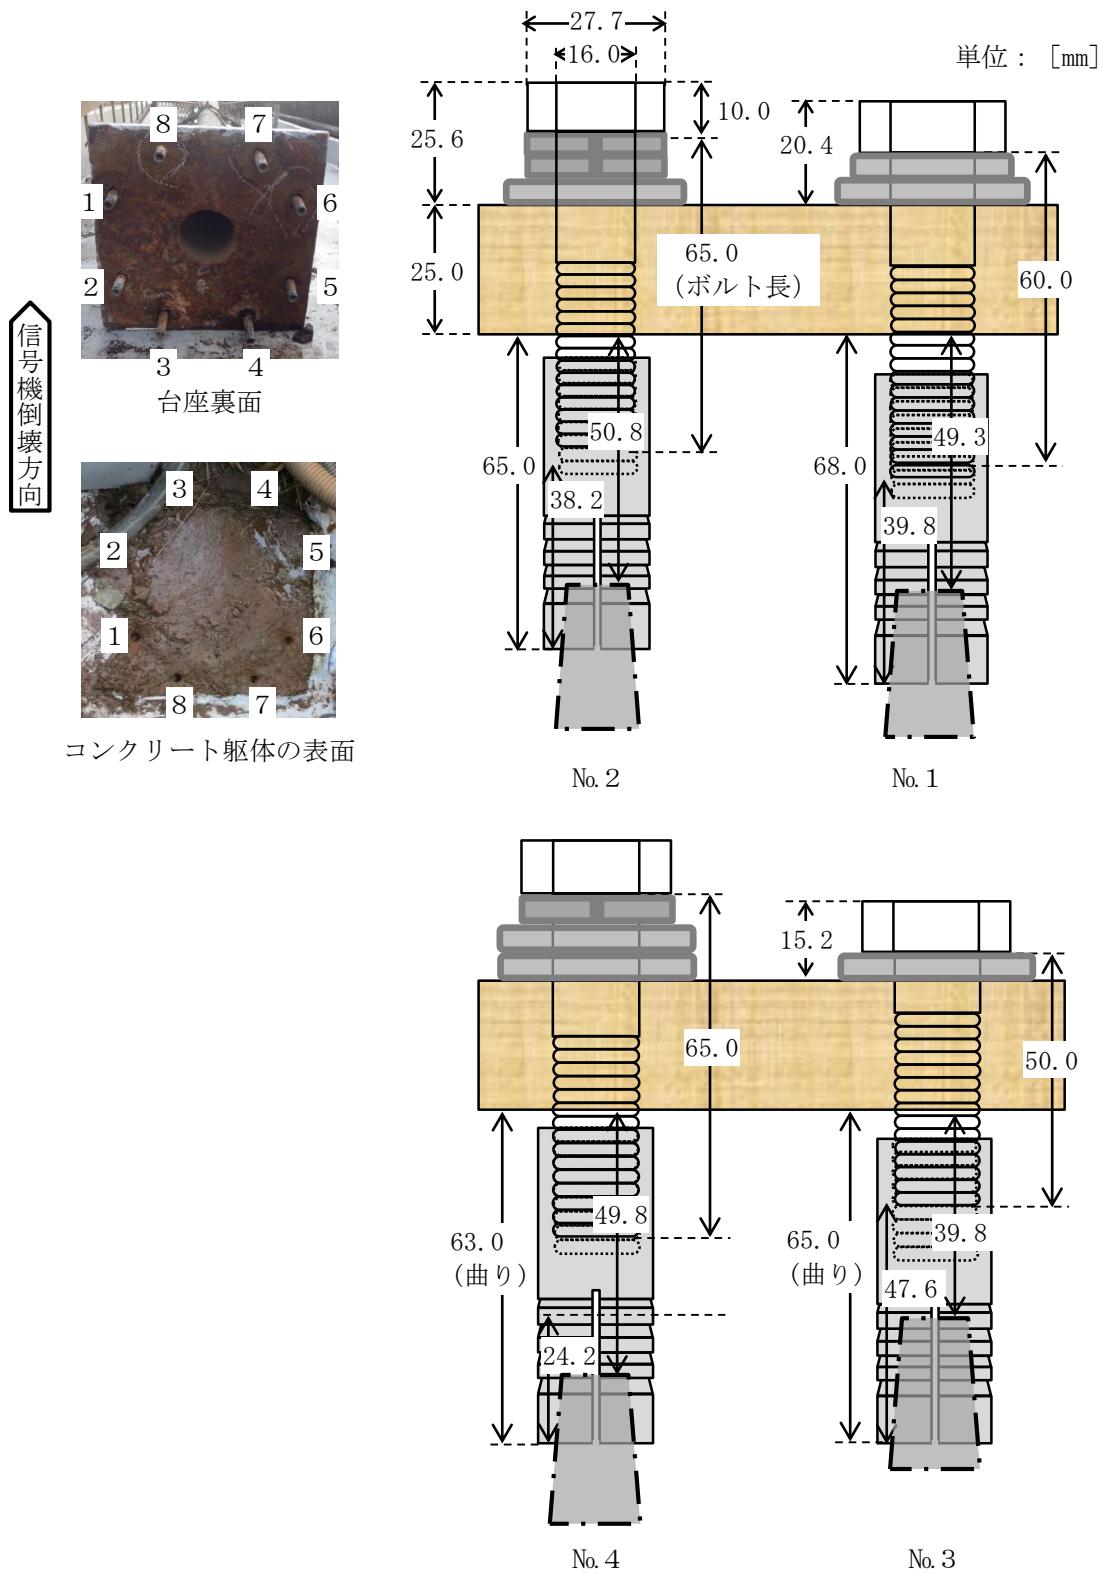
図1-1 金属拡張アンカー、六角ボルト及び座金の状況 (No. 1 ~ 4)

(1) に記述した本件信号機柱の固定に使用された金属拡張アンカー等の測定結果から、図 11 及び図 12 に示すとおり、六角ボルトの長さ、座金の種類及びアンカーとコーンの関係にばらつきがあった。

なお、No.3、No.4のアンカーの曲りについては、信号機倒壊方向の回転軸側の金属拡張アンカーであるため、倒壊時に発生したと推定される。

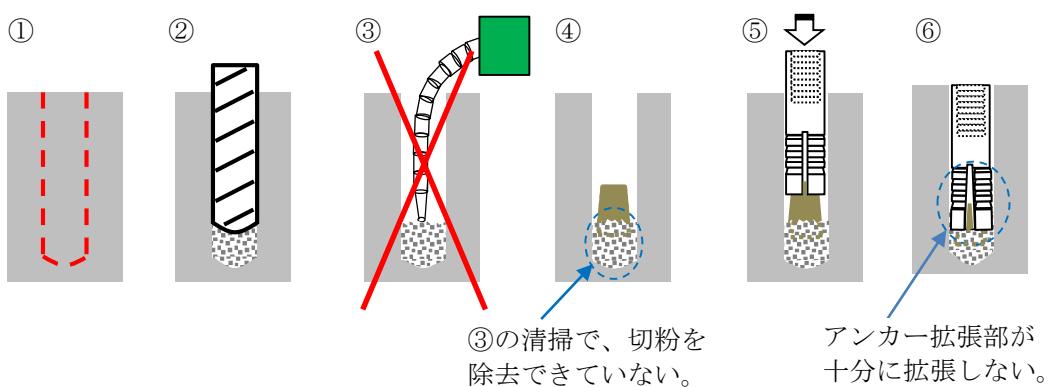
図13 本件信号機施工当時の金属拡張アンカーの施工手順概要

このため、底部に切粉がある状態で金属拡張アンカーのアンカー打ち込みを行った場合、コーンが打ち込み時の反力を受けずに切粉内部に沈み、その結果として、アンカー拡張部が拡張しない状態になったと推定される。（図13参照）

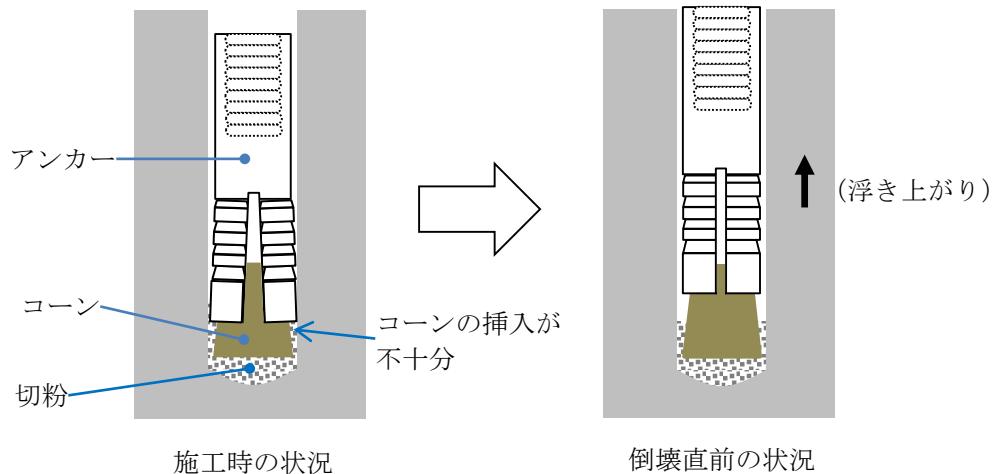
図14 アンカーの浮き上がりのイメージ

本件信号機の設置時は、不十分ながらも引張耐力はあったものと考えられる。しかしながら、2.5.1(1)及び2.8に記述したように、本件信号機は、約38年間高架上に設置されていたことから、少なからず列車等の振動、風雪及び地震等の影響を受け続けており、その影響によって金属拡張アンカーのアンカーが徐々に浮き上がり（図14参照）、引張耐力が低下したことにより強度が失われた可能性が考えられるが、その影響を明らかにすることはできなかった。

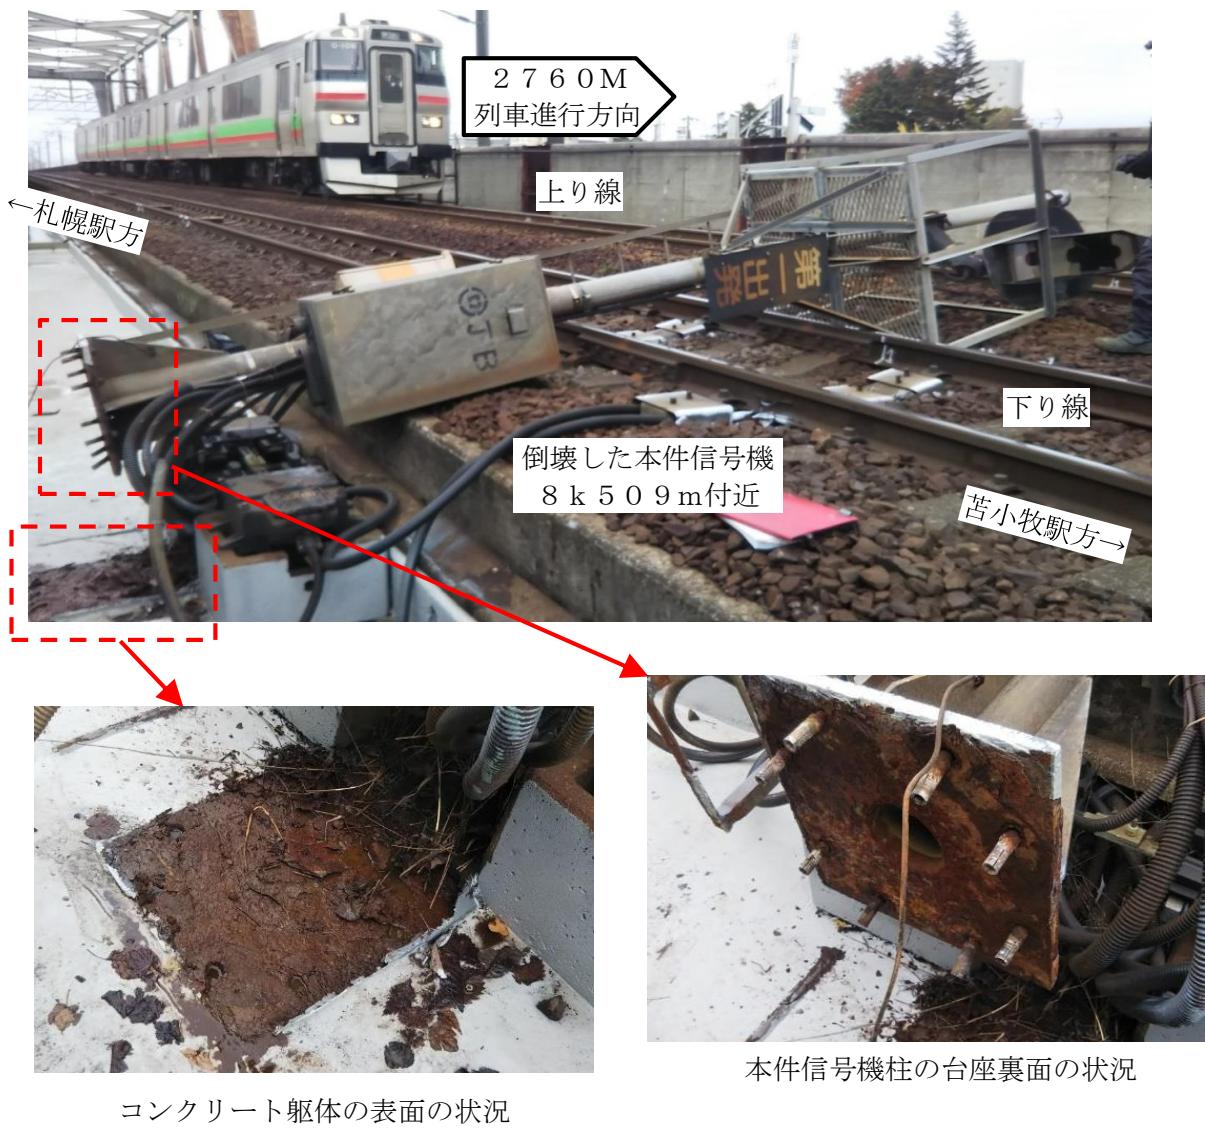
付図6 倒壊した本件信号機の状況

本重大インシデントの発生場所は、同社千歳線の新札幌駅構内に設置されていた本件信号機（8k509m）付近である。なお、本件列車の停止位置は8k490m付近であり、本件信号機の手前約19mであった。

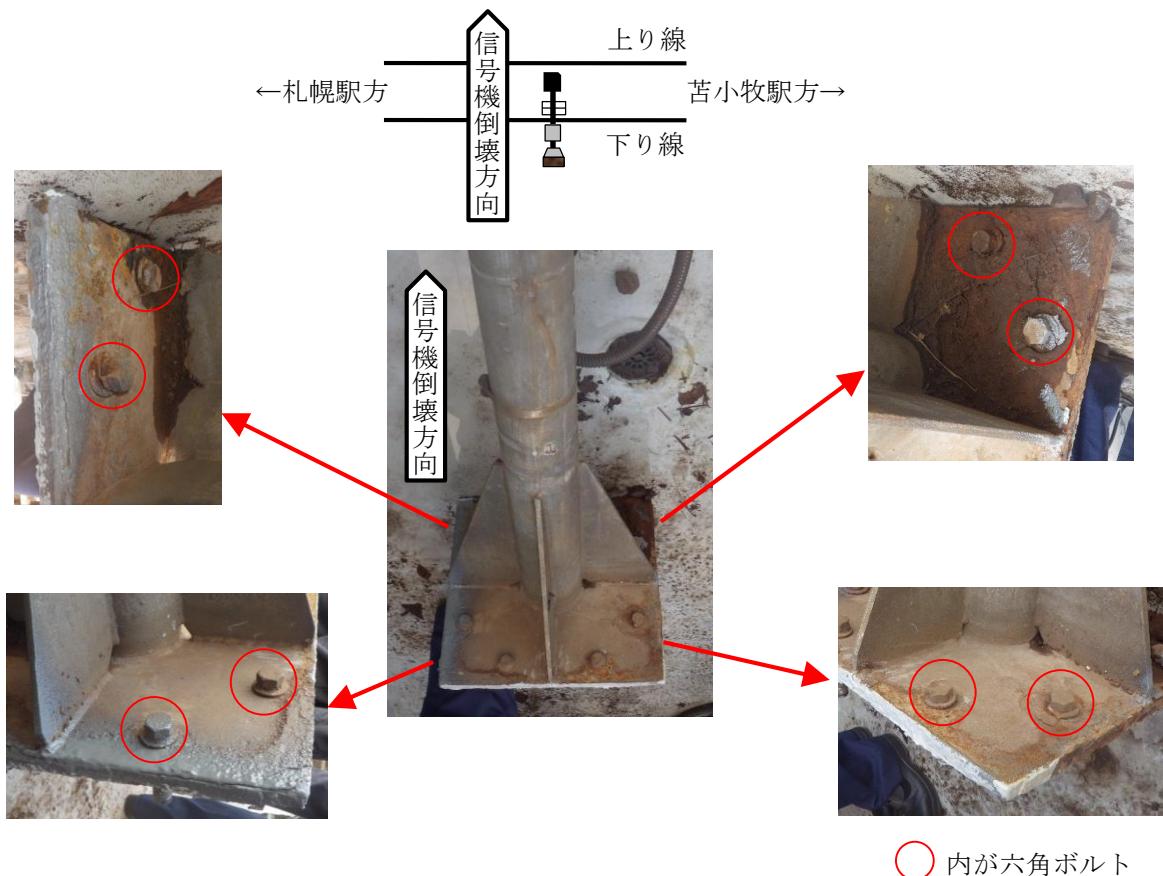
付図 7 本件信号機柱の台座表面及び六角ボルトの状況

倒壊した本件信号機柱の台座表面、六角ボルト8箇所及び座金にさびが発生していたが、六角ボルトの欠損や損傷等はなかった。なお、使用されていた六角ボルトは、ねじ部分の直径が16mmのM16であった。

また、六角ボルトの長さ及び座金の種類や数にばらつきが認められたが、同社によると、ばらつきは、金属拡張アンカーの施工時に穿孔の深さの誤差に対応するため、現場で補正する目的に、六角ボルトの長さや座金の数で調整した可能性が考えられるとのことである。

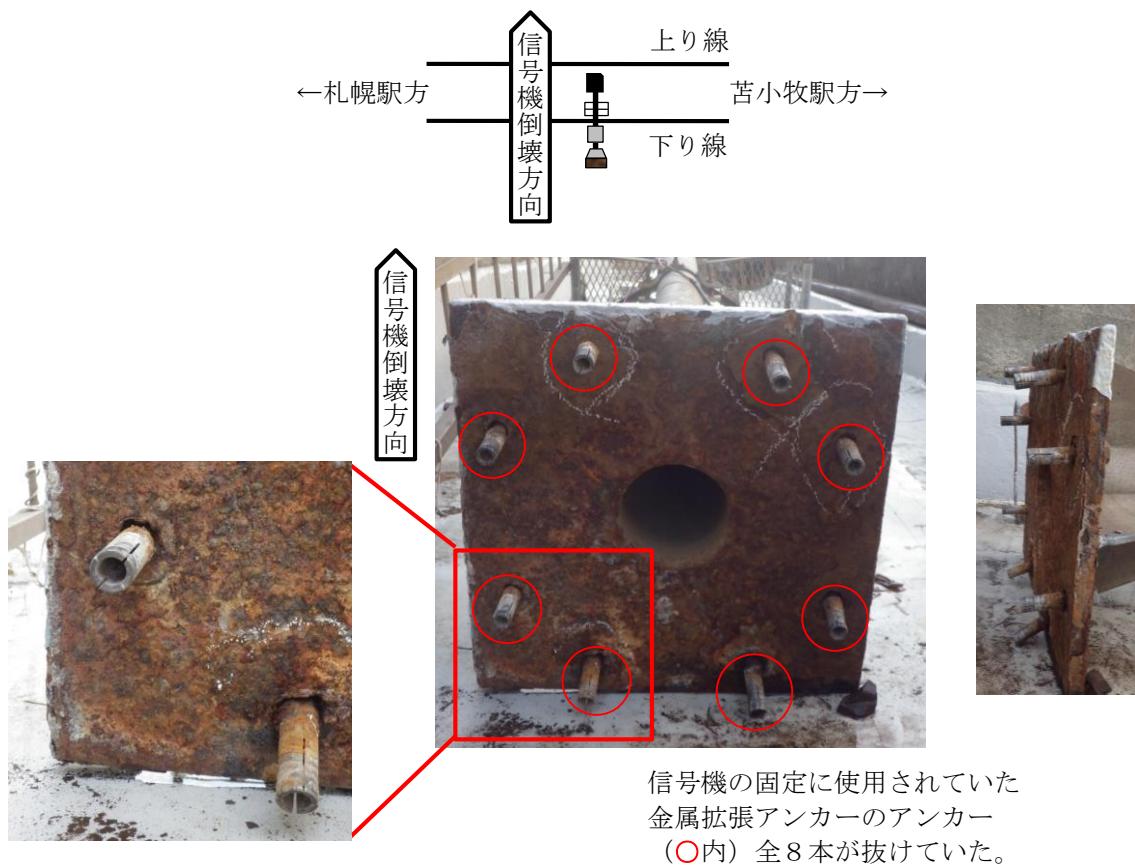
付図8 本件信号機柱の台座裏面及びアンカーの状況

本件信号機柱の台座には、高架橋のコンクリート躯体に固定していた8本のアンカー全てがコンクリート躯体から抜けて、アンカーと六角ボルトが、本件信号機柱の台座に付いていた。

本件信号機柱の台座裏面及びアンカーの上部にさびが発生していたが、アンカーの下部にはさびは認められなかった。

またアンカーに欠損や損傷等はなく、アンカーと六角ボルトはさびにより固着した状態であった。

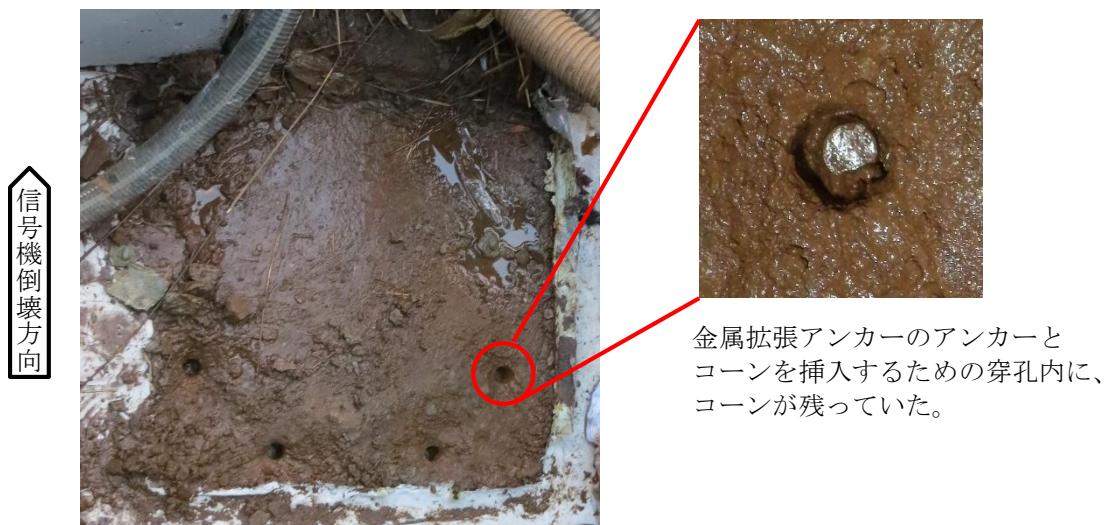
付図9 本件信号機柱が固定されたコンクリート躯体の表面及びコーンの状況

本件信号機柱が固定されていたコンクリート躯体には、金属拡張アンカーを挿入するための穿孔が8箇所あり、コンクリート躯体の表面は、雨水と共に周囲のほこり等が染み込み変色して、穿孔の周囲にはテーパ状の欠落が認められるものがあった。なお、テーパ状の欠落については、同社によると、雨水等が染み込み凍結した際の膨張によりできたものと考えられるとのことである。

アンカーにコンクリート片の付着はなく、目視確認では穿孔内に破壊等は認められなかった。

コンクリート躯体の穿孔全てに、金属拡張アンカーのコーンが残っており、穿孔から抜き取ることができなかった。

なお、コンクリート躯体の表面には不陸<sup>ふりく</sup>\*6が発生していたが、同社により、防水施工はされていた。

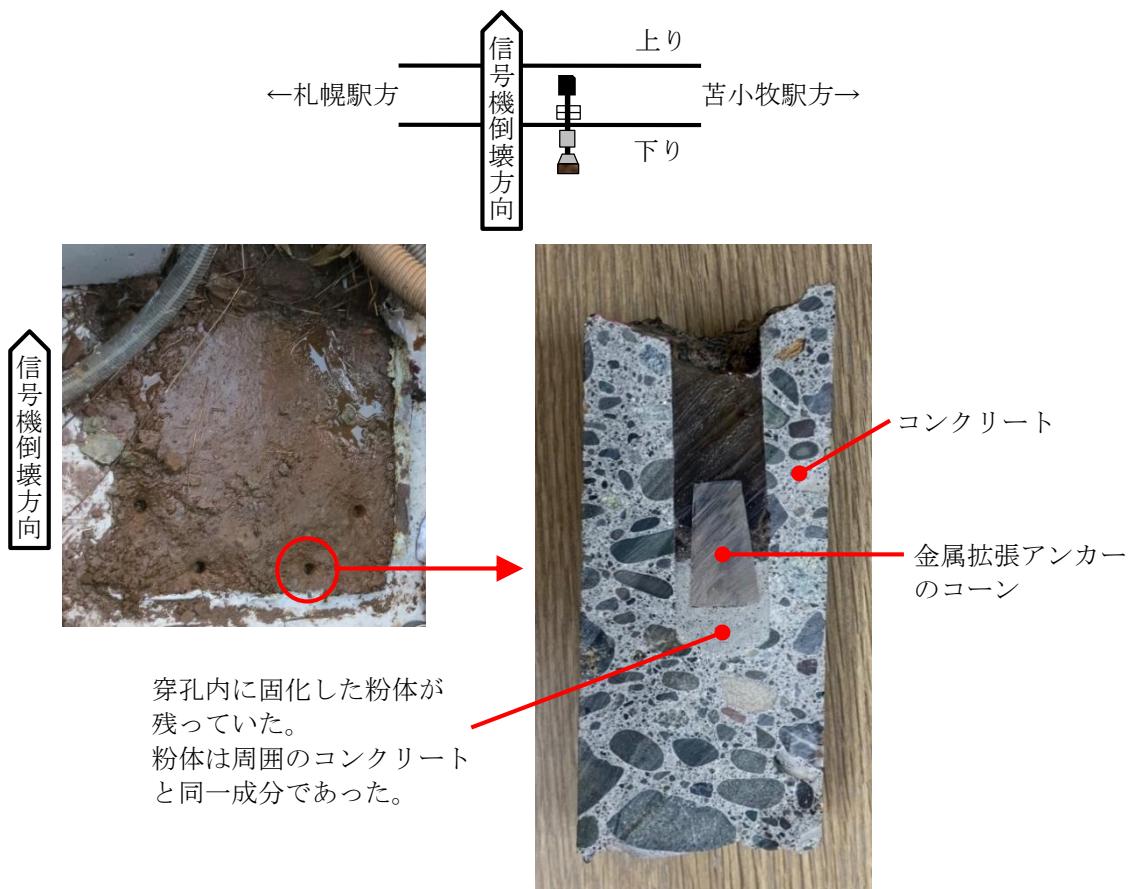
付図 10 コンクリート躯体の穿孔内部及びコーンの状況

認したところ、周囲のコンクリートに対して比較的細粒の灰色の粉体にコーンが埋まっていた。穿孔内に残っていた粉体は固化していたが、組成分析結果は、周囲のコンクリートと同一成分であった。また、穿孔の入口付近にテーパ状の欠落はあるが、側面は終端付近まで直線状であり、内部に損傷はなかった。

コーンは下部の約1／3が粉体の内部にある状態で、コーンの断面形状は台形状であり、さびや欠損等は認められなかった。

2.5.3に記述したように、本件信号機柱を固定していた8本全ての金属拡張アンカーのアンカーがコンクリート躯体から抜け、コーンはコンクリート躯体の穿孔内に残っていたことから、8本全ての金属拡張アンカーの施工状況は同様であったものと考えられる。また、本件信号機が設置されたコンクリート躯体の穿孔内部のコーンの状況（付図10参照）から、穿孔内の清掃が不十分であったことにより、底部に切粉等が残った状態で金属拡張アンカーのアンカー打ち込みを行ったと推定される。
