RI2020-1

鉄道重大インシデント調査報告書

I とさでん交通株式会社 伊野線 朝倉停留場～八代停留場間
保安方式違反（軌道事故等報告規則第2条第1号の「保安方式の取扱いを完了しないうちに、当該保安区間を運転する目的で本線路を運転する車両が走行した事態」に係る鉄道重大インシデント）

令和2年7月30日

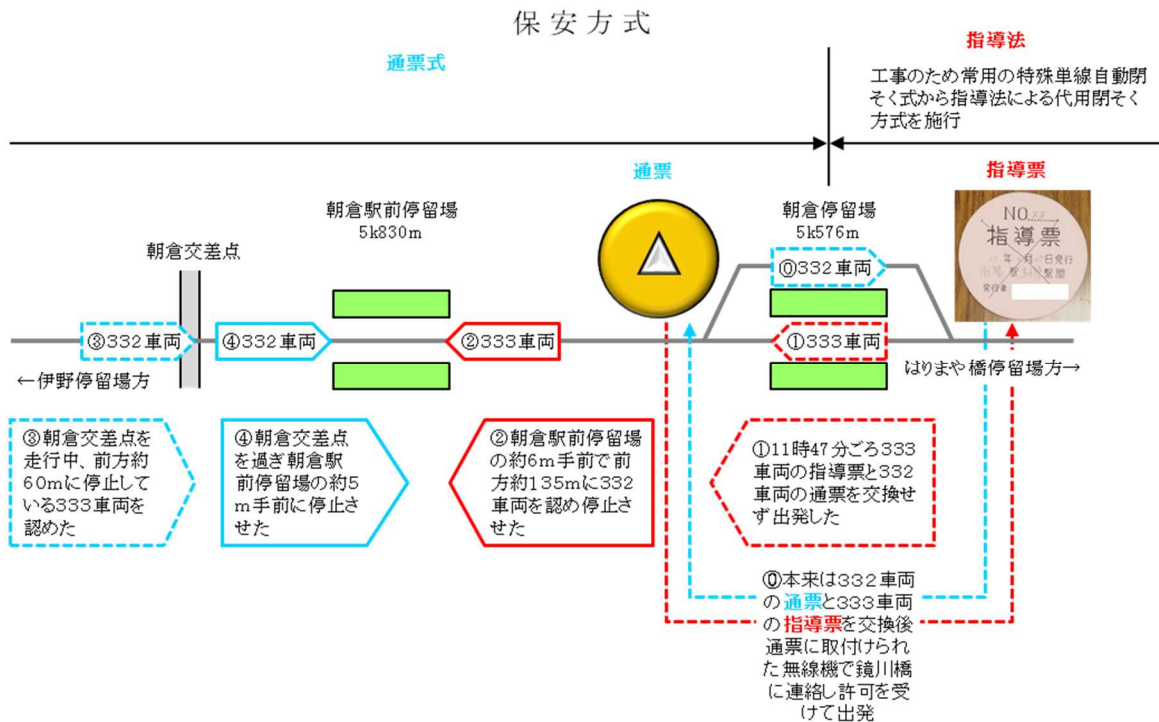
図1 重大インシデントの発生イメージ図

とさでん交通株式会社の伊野線文珠通停留場発伊野停留場行き1両編成の下り第333車両の運転士は、平成31年3月25日(月)11時47分ごろ、単線区間の朝倉停留場において、鏡川橋停留場～朝倉停留場間で、臨時に施行されている保安方式である指導法から通票式に代えて進行すべきところ、通票を携帯することなく同停留場を出発した。

その後、同運転士は、朝倉駅前停留場の約6m手前まで進行したところ、対向の伊野停留場発文珠通停留場行き1両編成の上り第332車両を認めたため、直ちに第333車両を停止させた。

一方、第332車両の運転士は、朝倉神社前停留場～朝倉駅前停留場間にある朝倉交差点を走行中、前方に停止している第333車両を認めたため、同交差点を過ぎ朝倉駅前停留場の約5m手前に第332車両を停止させた。

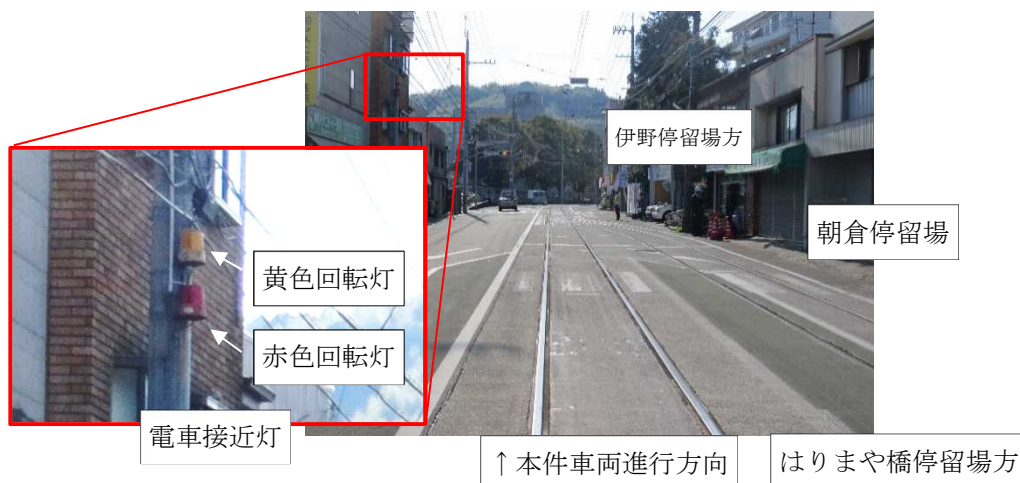
図4 朝倉停留場及び電車接近灯（伊野停留場方を撮影）

下り線の停止目標から伊野停留場方約20m前方の左にある電柱には、「電車接近灯」が設置されている。(図4 参照)

電車接近灯は図4に示すように黄色回転灯及び赤色回転灯で、朝倉停留場に停止している下り車両の運転士が、伊野停留場方から進行してくる上り対向車両の位置を把握し、乗客に案内放送をするために使用しているもので、黄色回転灯が点灯している場合は、上り対向車両が朝倉神社前停留場を通過中であることを、赤色回転灯が点灯している場合は、上り対向車両が朝倉駅前停留場を通過中であることを示している。

なお、本重大インシデント発生当日は信号工事に伴い電源が断たれ、電車接近灯は点灯しない状態となっていたが、運転士に電車接近灯を確認す

る義務はないことから、点呼時に電車接近灯が点灯しないことを運転士に伝えていなかった。

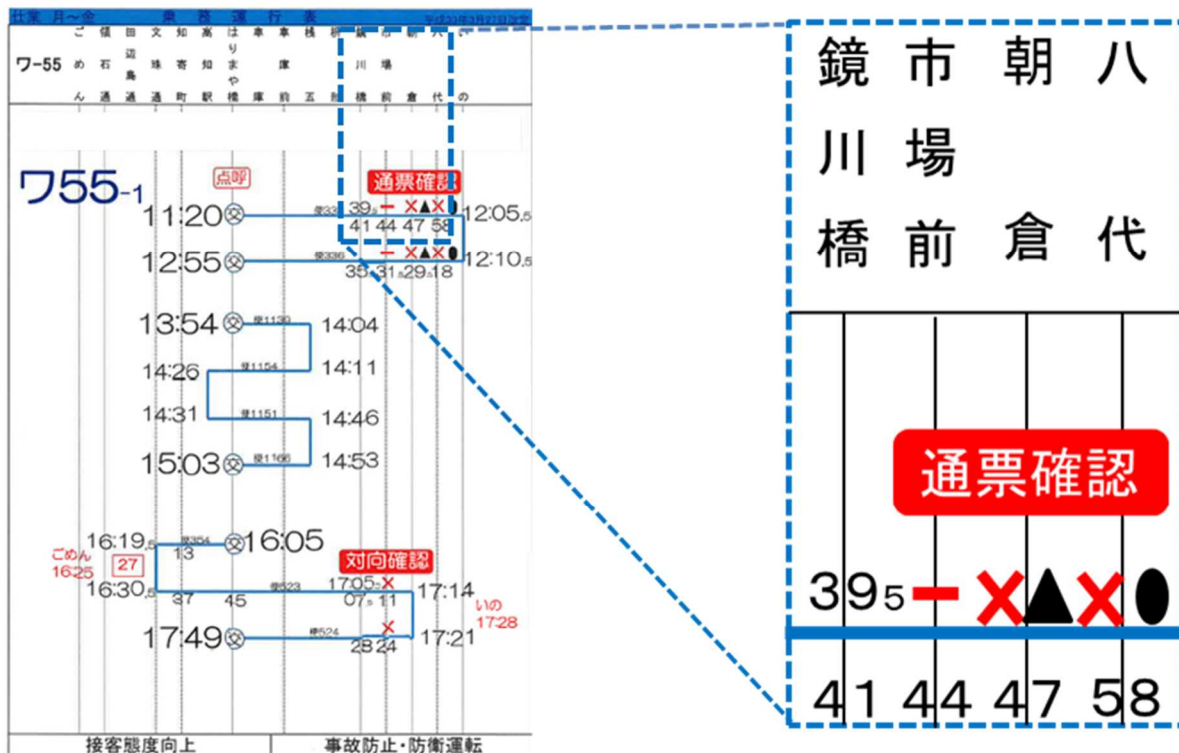
図6 本件車両の乗務運行表

同社は、乗務中は運転士が携帯する乗務運行表を運転台前方に掲出するよう指導している。本件車両の乗務運行表には図6に示すように、「朝倉」(停留場)の下に「通票確認」、「×▲」、「47」と記載されており、「×」は対向車両との行き違いがあることを、「▲」は第3種通票を携帯することを、「47」は出発時刻が11時47分であることを示している。また、市場前の下の「-」は車両の行き違いがないことを示している。

同社によれば、運転士に対し、主要な停留場では対向車両との行き違いの有無、出発時刻など乗務運行表の指差呼称を行うよう指導しているとのことであるが、2.4.1.3に記述した「通票式施行保安区間における通票授受取扱い手順書」には乗務運行表の指差呼称の具体的な記載はなく、指導マニュアル等にも具体的な記載はなかった。

本重大インシデントの調査において、本件運転士に乗務運行表の指差呼称の時期を確認したところ、「対向車両がある停留場では行っているが、今回は、対向車両がないと思っていたので実施しなかった」と答えている。
