RI2021-1

鉄道重大インシデント調査報告書

I WILLER TRAINS株式会社 宮津線

本線逸走（鉄道事故等報告規則第4条第1項第4号の「列車又は車両が停車場間の本線を逸走した事態」に係る鉄道重大インシデント）

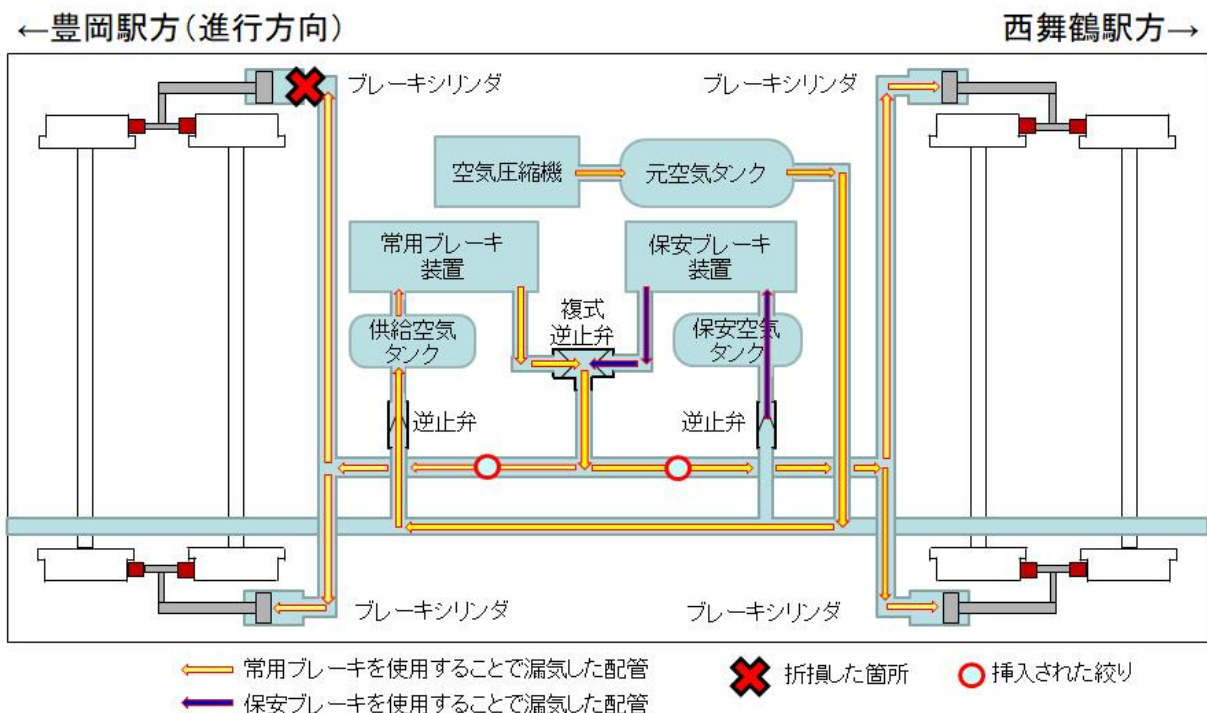
図2 本件列車の常用ブレーキ及び保安ブレーキのシステム

本件列車では、ブレーキシリンダにつながる配管が折損した場合、常用ブレーキを使用すると元空気タンクから供給空気タンク・常用ブレーキ装置及び複式逆止弁を経由して、ブレーキシリンダ間の圧縮空気が全て漏気してしまい、元空気タンク及び供給空気タンクに蓄えられた圧縮空気は失われる。また、複式逆止弁からブレーキシリンダまでの配管を常用ブレーキと保安ブレーキ両方で共用しているため、保安ブレーキを使用すると保安空気タンクから保安ブレーキ装置を経由して複式逆止弁間の圧縮空気が全て漏気してしまい、保安空気タンクに蓄えられた圧縮空気も失われる。エンジンの動力で駆動される空気圧縮機は圧縮空気を作り続けるが、漏気する量の方が多いため、各車輪に押し付けている全ての制輪子が緩解し、常用ブレーキと保安ブレーキ両方が機能しなくなる。なお、本件列車は、2.9(2)⑥(イ)に後述する制動装置の改善整備が実施されており、台車につながる配管のBCコック*9付近に絞りが挿入されている。

2.4.1に記述したように、本件列車ではブレーキシリンダにつながる配管が折損した場合、常用ブレーキを使用すると元空気タンクから供給空気タンク・常用ブレーキ装置及び複式逆止弁を経由して、ブレーキシリンダ間の圧縮空気が全て漏気してしまい、元空気タンク及び供給空気タンクに蓄えられた圧縮空気は失われる。また、複式逆止弁からブレーキシリンダまでの配管を常用ブレーキと保安ブレーキ両方で共用しているため、保安ブレーキを使用すると保安空気タンクから保安ブレーキ装置を経由して複式逆止弁間の圧縮空気が全て漏気してしまい、保安空気タンクに蓄えられた圧縮空気も失われる。空気圧縮機は圧縮空気を作り続けるが、漏気する量の方が多いため、各車輪に押し付けている全ての制輪子が緩解し、常用ブレーキと保安ブレーキ両方が機能しなくなったと推定される。そのため、複式逆止弁からブレーキシリンダまでの配管を常用ブレーキと保安ブレーキの両方のブレーキで使用している車両については、2組の独立したブレーキシステムとして2系統が同時に損傷しないよう配置を考慮する等、常用ブレーキの配管が折損しても保安ブレーキの機能が確保できるフォールトトレラント設計^{*11}を行ったブレーキシステムの車両への置き換えを検討すべきと考えられる。この車両の置き換えが困難な場合には、本重大インシデントの再発を防止するため、3.1.1に記述したように配管をブレーキシリンダの下側に張り出さないように移設することやこれまで実施されてこなかったブレーキ配管を防護する防護板を設置する等の対策が必要であると考えられる。なお、直ちに配管を移設することや防護板を設置することが困難な場合は、これらの対策が行われるまでの間、他の車両でブレーキがかけられるように2両編成以上で運用する必要があると考えられる。

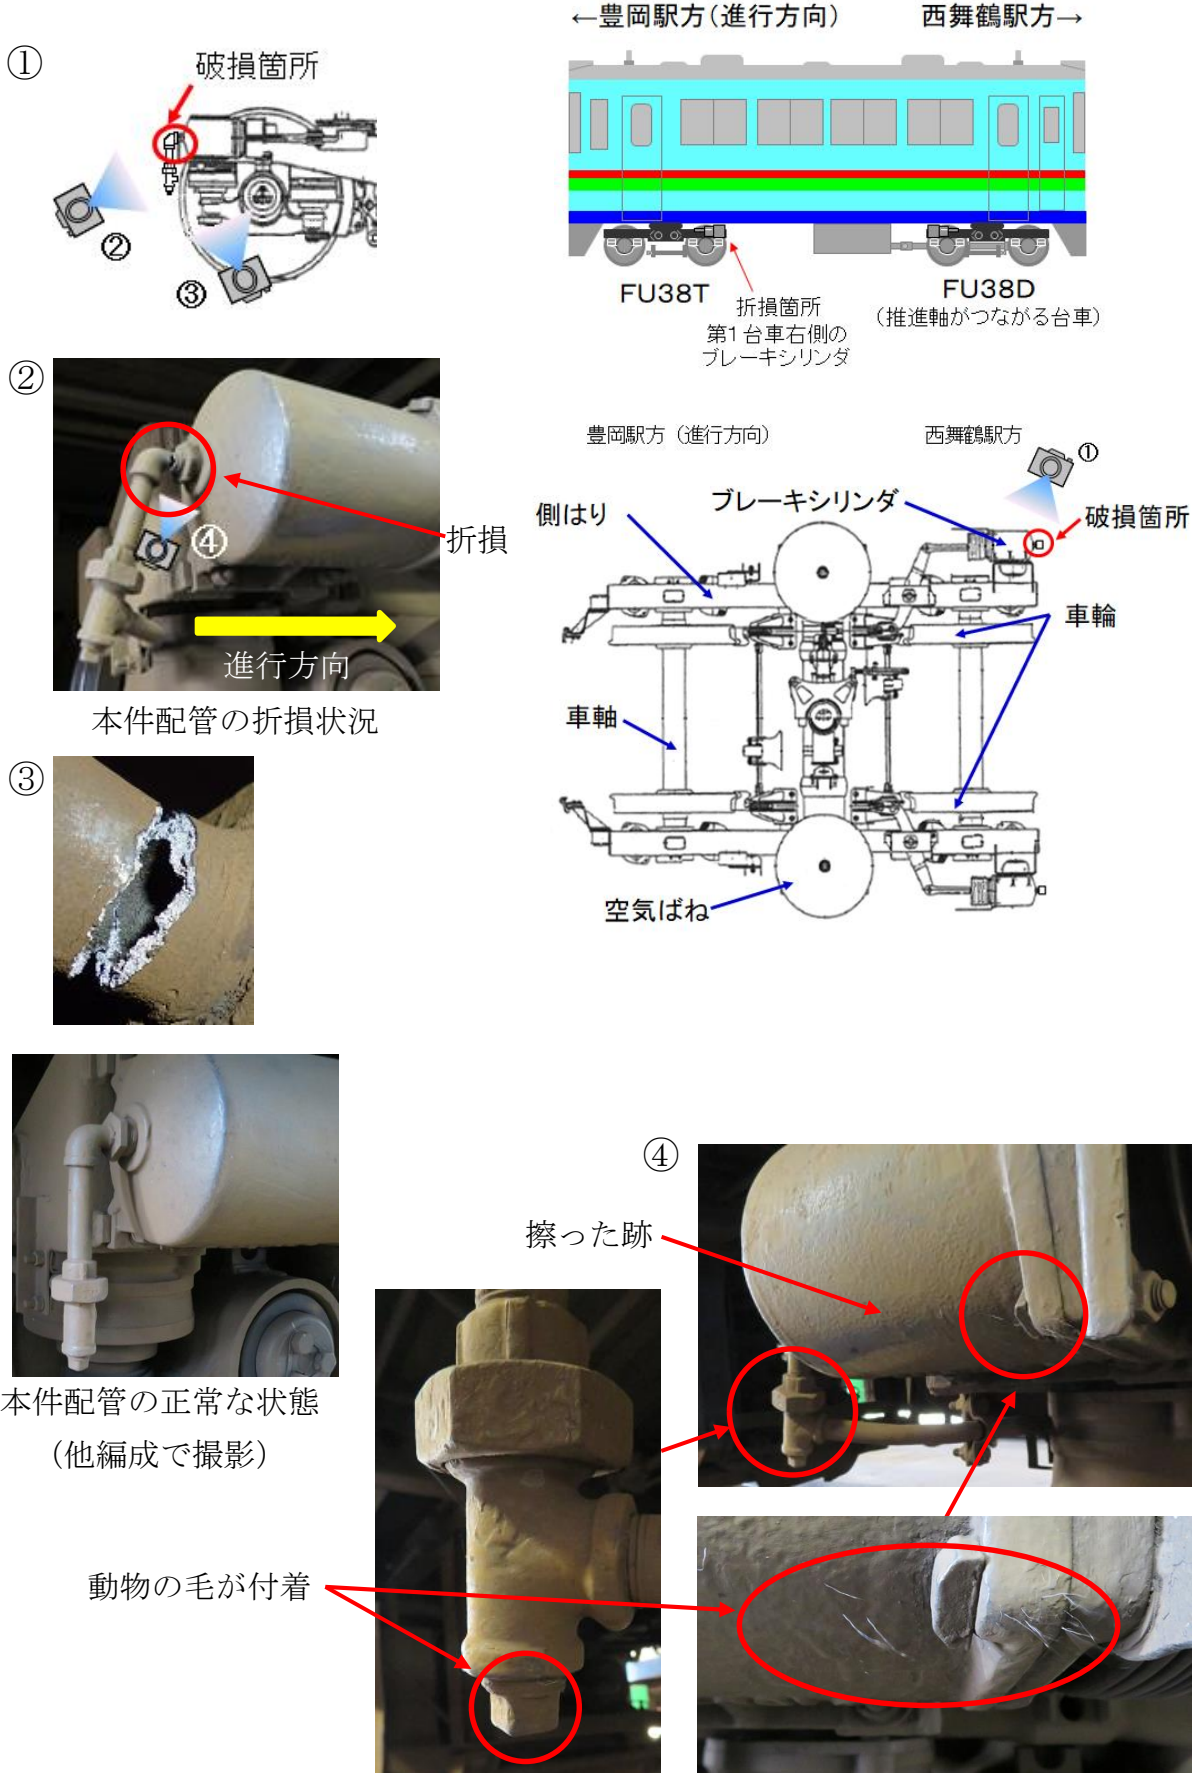
付図3 本件列車の損傷状況

本件列車を調査したところ、第1台車(以下台車等は同社路線の下り方から数え、左右は下り列車の進行方向を基準とする。)右側のブレーキシリンダにつながる配管(以下、「本件配管」という。)が進行方向と逆向きに曲がって付け根部分で折損していた。また、本件配管継手部とブレーキシリンダ底部に動物の毛が付着しており、ブレーキシリンダ底部に物が擦った跡があった。

本件列車のブレーキシリンダは台車の側ばり(以下「側はり」という。)の外側に設置されており、本件配管は車体側面に近い位置となっている。また、本件配管はブレーキシリンダの下側に張り出している。

2.4.2に記述したように、本件列車のブレーキシリンダは側はりの外側に設置されており、本件配管は車体側面に近い位置となっている。また、本件配管はブレーキシリンダの下側に張り出していることから、本件列車の右側面から前台車後軸の前方に侵入した障害物との衝突を防ぐことができず、衝突時に配管の下部へ前方から強い力が作用し、進行方向と逆向きに曲がって付け根部分で折損したと考えられる。

なお、本件配管接手部とブレーキシリンダ底部に動物の毛が付着していたことから、本件列車の右側面から前台車後軸の前方に侵入した動物と衝突し本件配管が折損したと考えられるが、動物の死骸等がなかったことから、詳細は明らかにすることができなかった。

ブレーキシリンダにつながる配管が折損したことについては、配管が車体側面に近い位置でブレーキシリンダの下側に張り出しているため、右側面から前台車後軸の前方に侵入した動物との衝突を防ぐことができず、進行方向と逆向きに付け根部分で曲がったと考えられる。

そのため、配管をブレーキシリンダの下側に張り出さないように移設することやこれまで実施されてこなかったブレーキ配管を防護する防護板を設置する等の対策が必要であると考えられる。

複式逆止弁からブレーキシリンダまでの配管を常用ブレーキと保安ブレーキの両方のブレーキで使用している車両については、本重大インシデントの再発を防止するため、ブレーキシリンダが側はりの外側に設置されていて、ブレーキシリンダにつながる配管がブレーキシリンダの下側に張り出している場合は、配管をブレーキシリンダの下側に張り出さないように移設することやブレーキ配管を防護する防護板を設置する等の対策が必要であると考えられる。直ちに配管を移設することや防護板を設置することが困難な場合は、これらの対策が行われるまでの間、他の車両でブレーキがかけられるように2両編成以上で運用する必要があると考えられる。
