RI2021-1

鉄道重大インシデント調査報告書

I WILLER TRAINS株式会社 宮津線

本線逸走（鉄道事故等報告規則第4条第1項第4号の「列車又は車両が停車場間の本線を逸走した事態」に係る鉄道重大インシデント）

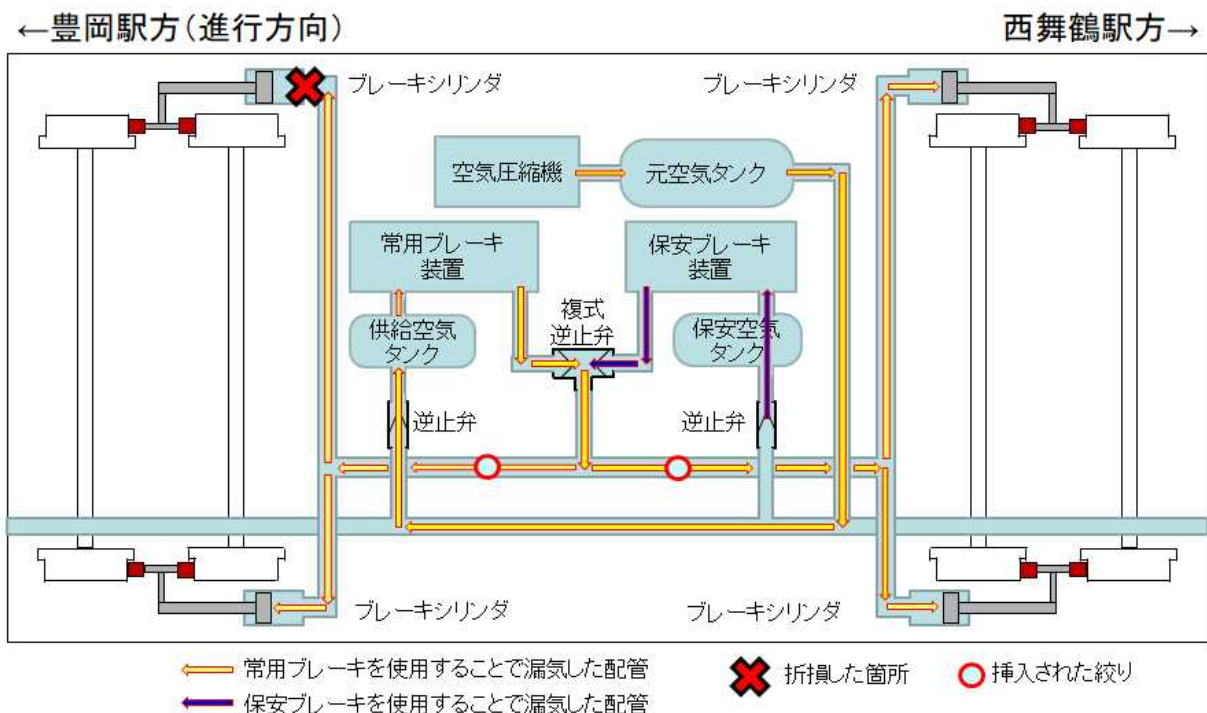
図2 本件列車の常用ブレーキ及び保安ブレーキのシステム

本件列車では、ブレーキシリンダにつながる配管が折損した場合、常用ブレーキを使用すると元空気タンクから供給空気タンク・常用ブレーキ装置及び複式逆止弁を経由して、ブレーキシリンダ間の圧縮空気が全て漏気してしまい、元空気タンク及び供給空気タンクに蓄えられた圧縮空気は失われる。また、複式逆止弁からブレーキシリンダまでの配管を常用ブレーキと保安ブレーキ両方で共用しているため、保安ブレーキを使用すると保安空気タンクから保安ブレーキ装置を経由して複式逆止弁間の圧縮空気が全て漏気してしまい、保安空気タンクに蓄えられた圧縮空気も失われる。エンジンの動力で駆動される空気圧縮機は圧縮空気を作り続けるが、漏気する量の方が多いため、各車輪に押し付けている全ての制輪子が緩解し、常用ブレーキと保安ブレーキ両方が機能しなくなる。なお、本件列車は、2.9(2)⑥(イ)に後述する制動装置の改善整備が実施されており、台車につながる配管のBCコック*9付近に絞りが挿入されている。

2.4.1に記述したように、本件列車ではブレーキシリンダにつながる配管が折損した場合、常用ブレーキを使用すると元空気タンクから供給空気タンク・常用ブレーキ装置及び複式逆止弁を経由して、ブレーキシリンダ間の圧縮空気が全て漏気してしまい、元空気タンク及び供給空気タンクに蓄えられた圧縮空気は失われる。また、複式逆止弁からブレーキシリンダまでの配管を常用ブレーキと保安ブレーキ両方で共用しているため、保安ブレーキを使用すると保安空気タンクから保安ブレーキ装置を経由して複式逆止弁間の圧縮空気が全て漏気してしまい、保安空気タンクに蓄えられた圧縮空気も失われる。空気圧縮機は圧縮空気を作り続けるが、漏気する量の方が多いため、各車輪に押し付けている全ての制輪子が緩解し、常用ブレーキと保安ブレーキ両方が機能しなくなったと推定される。そのため、複式逆止弁からブレーキシリンダまでの配管を常用ブレーキと保安ブレーキの両方のブレーキで使用している車両については、2組の独立したブレーキシステムとして2系統が同時に損傷しないよう配置を考慮する等、常用ブレーキの配管が折損しても保安ブレーキの機能が確保できるフォールトトレラント設計^{*11}を行ったブレーキシステムの車両への置き換えを検討すべきと考えられる。この車両の置き換えが困難な場合には、本重大インシデントの再発を防止するため、3.1.1に記述したように配管をブレーキシリンダの下側に張り出さないように移設することやこれまで実施されてこなかったブレーキ配管を防護する防護板を設置する等の対策が必要であると考えられる。なお、直ちに配管を移設することや防護板を設置することが困難な場合は、これらの対策が行われるまでの間、他の車両でブレーキがかけられるように2両編成以上で運用する必要があると考えられる。

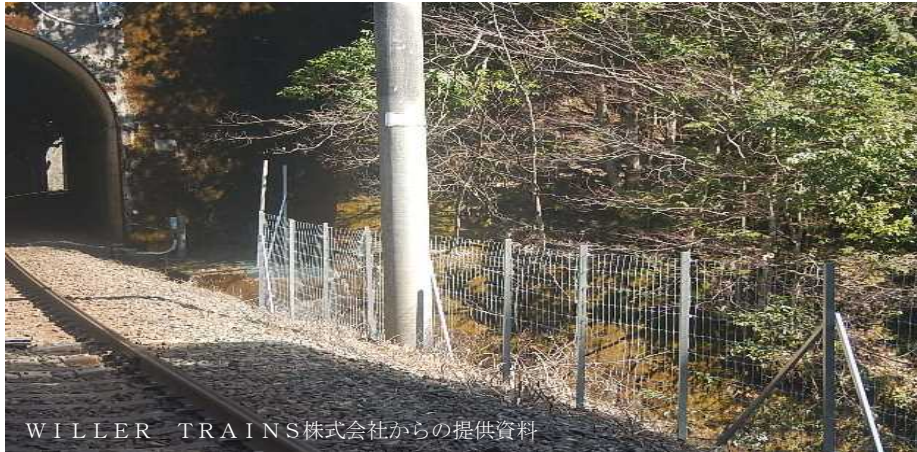
図3 宮福線に設置されている動物の侵入防止対策

なお、動物との衝突を防止する対策として、平成28年に宮福線^{おおえやまぐちないく}大江山口内宮駅～^{ふたまた}二俣駅間の線路脇に動物の侵入防止対策として防護柵を5箇所設置した(図3 参照)が、宮津線には1箇所も設置していなかった。防護柵の設置については同社とタンゴ鉄道で相互協議し、タンゴ鉄道が予算調整し設置する。また、宮津線では防護柵以外の対策も行っていなかった。

2.5に記述したように、同社によると、動物との衝突を防止する対策として平成28年に宮福線大江山口内宮駅～二俣駅間の線路脇に動物の侵入防止対策として防護柵を5箇所設置したが、宮津線には1箇所も設置しておらず、防護柵以外の対策も行っていなかった。しかしながら、表2に記載したように、本重大インシデント発生区間

同社は、施設保有者であるタンゴ鉄道に対して動物の侵入を防止する対策を進めるよう要請する必要があると考えられる。その要請に対し、タンゴ鉄道は防護柵の設置のほか、捕獲対策等について沿線自治体と連携して行っていく必要があると考えられる。さらに同社は、他の鉄道事業者で行っている対策を参考に、列車と動物との衝突を防止するその他の効果的な対策についても引き続き検討を行っていく必要があると考えられる。

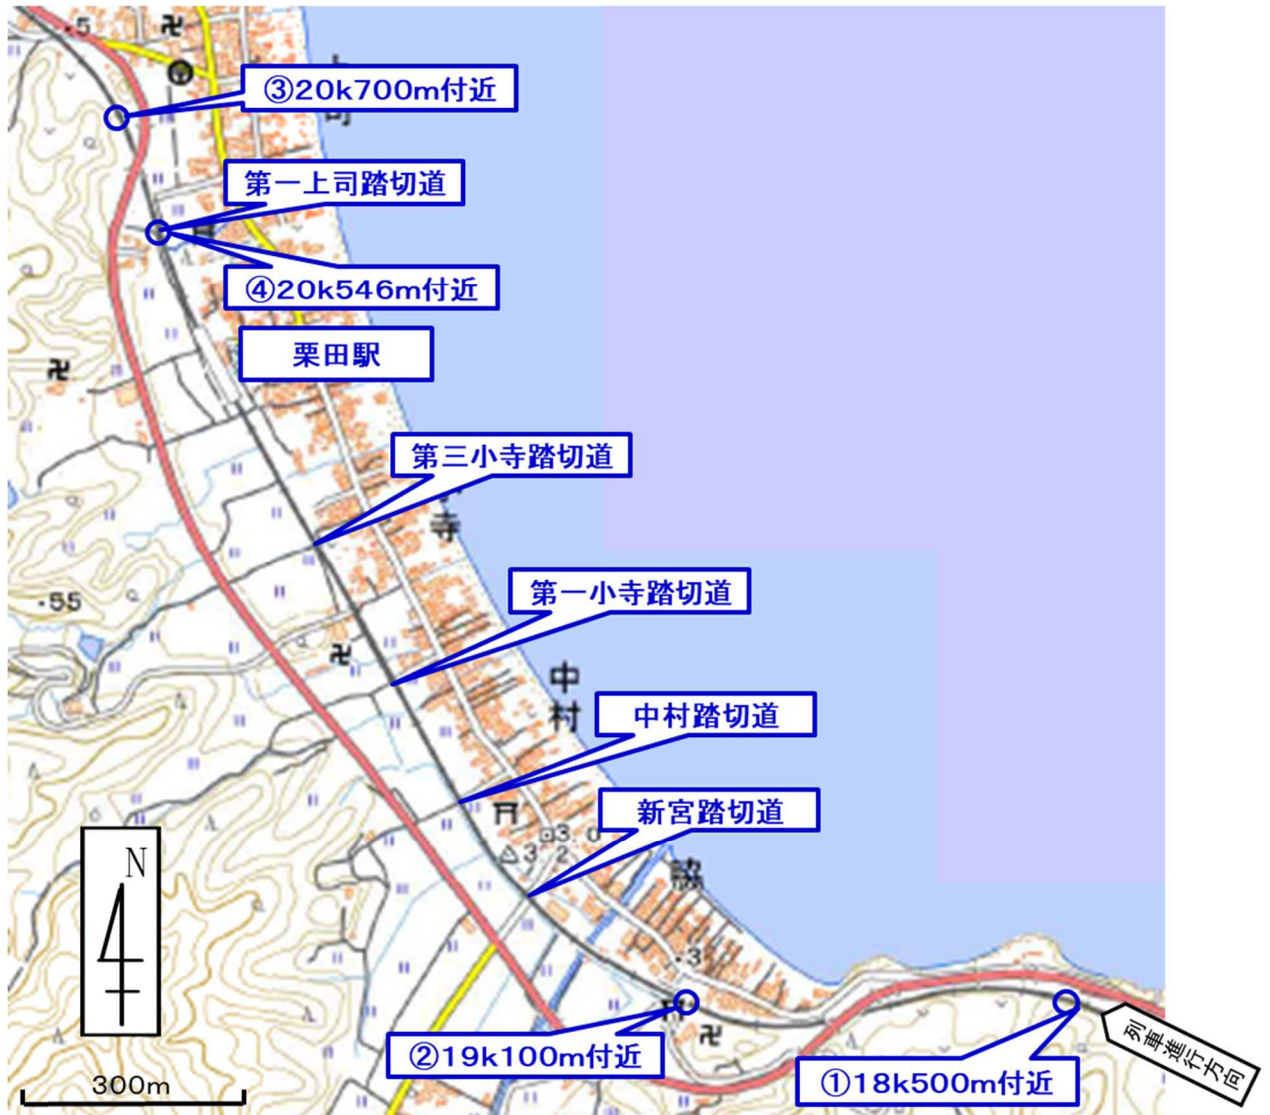
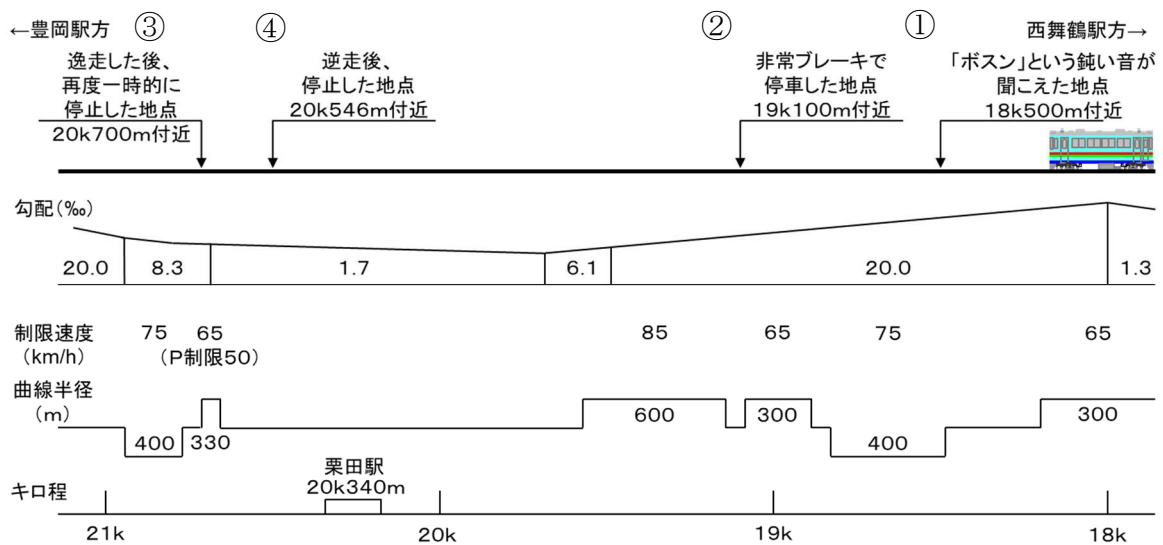
付図2 本件列車が逸走した付近の線路平面図及び断面図

西舞鶴駅から本件列車に乗務し、西舞鶴駅を定時に出発した。丹後由良駅（西舞鶴駅起点14k400m、以下「西舞鶴駅起点」は省略する。）を定時（20時58分）の90秒遅れで出発した後、丹後由良駅～栗田駅間を速度68km/hで惰行運転中、18k500m付近で何かと衝突したような音を一度だけ聞いた。直後のカーブ制限速度65km/hまで減速するためブレーキを使用したところ、ブレーキの効きが通常よりも悪く、床下から空気が漏れる大きな音が聞こえたため、非常ブレーキを使用して19k100m付近に停車した。停車後、本件指導運転士と運転を交代した。本件指導運転士が転動防止の準備をしていたところ、本件列車が動き出し、栗田駅を通過した後、20k700m付近の上り坂で停車した。本件指導運転士の指示で進行方向と反対側の運転台に移動したところ、今度はゆるゆると逆走して、20k546m付近に停車した。

本件列車は非常ブレーキで一旦停止したものの、その位置が下り勾配区間内であったことから、常用ブレーキ及び保安ブレーキが機能しなくなり全ての制輪子が緩解した後に逸走したと推定される。一旦停止したことについては、台車につながる配管のBCコック付近に絞りが挿入されていたため、漏気の時間が稼げたことで、非常ブレーキで一旦停止することができた可能性が考えられる。

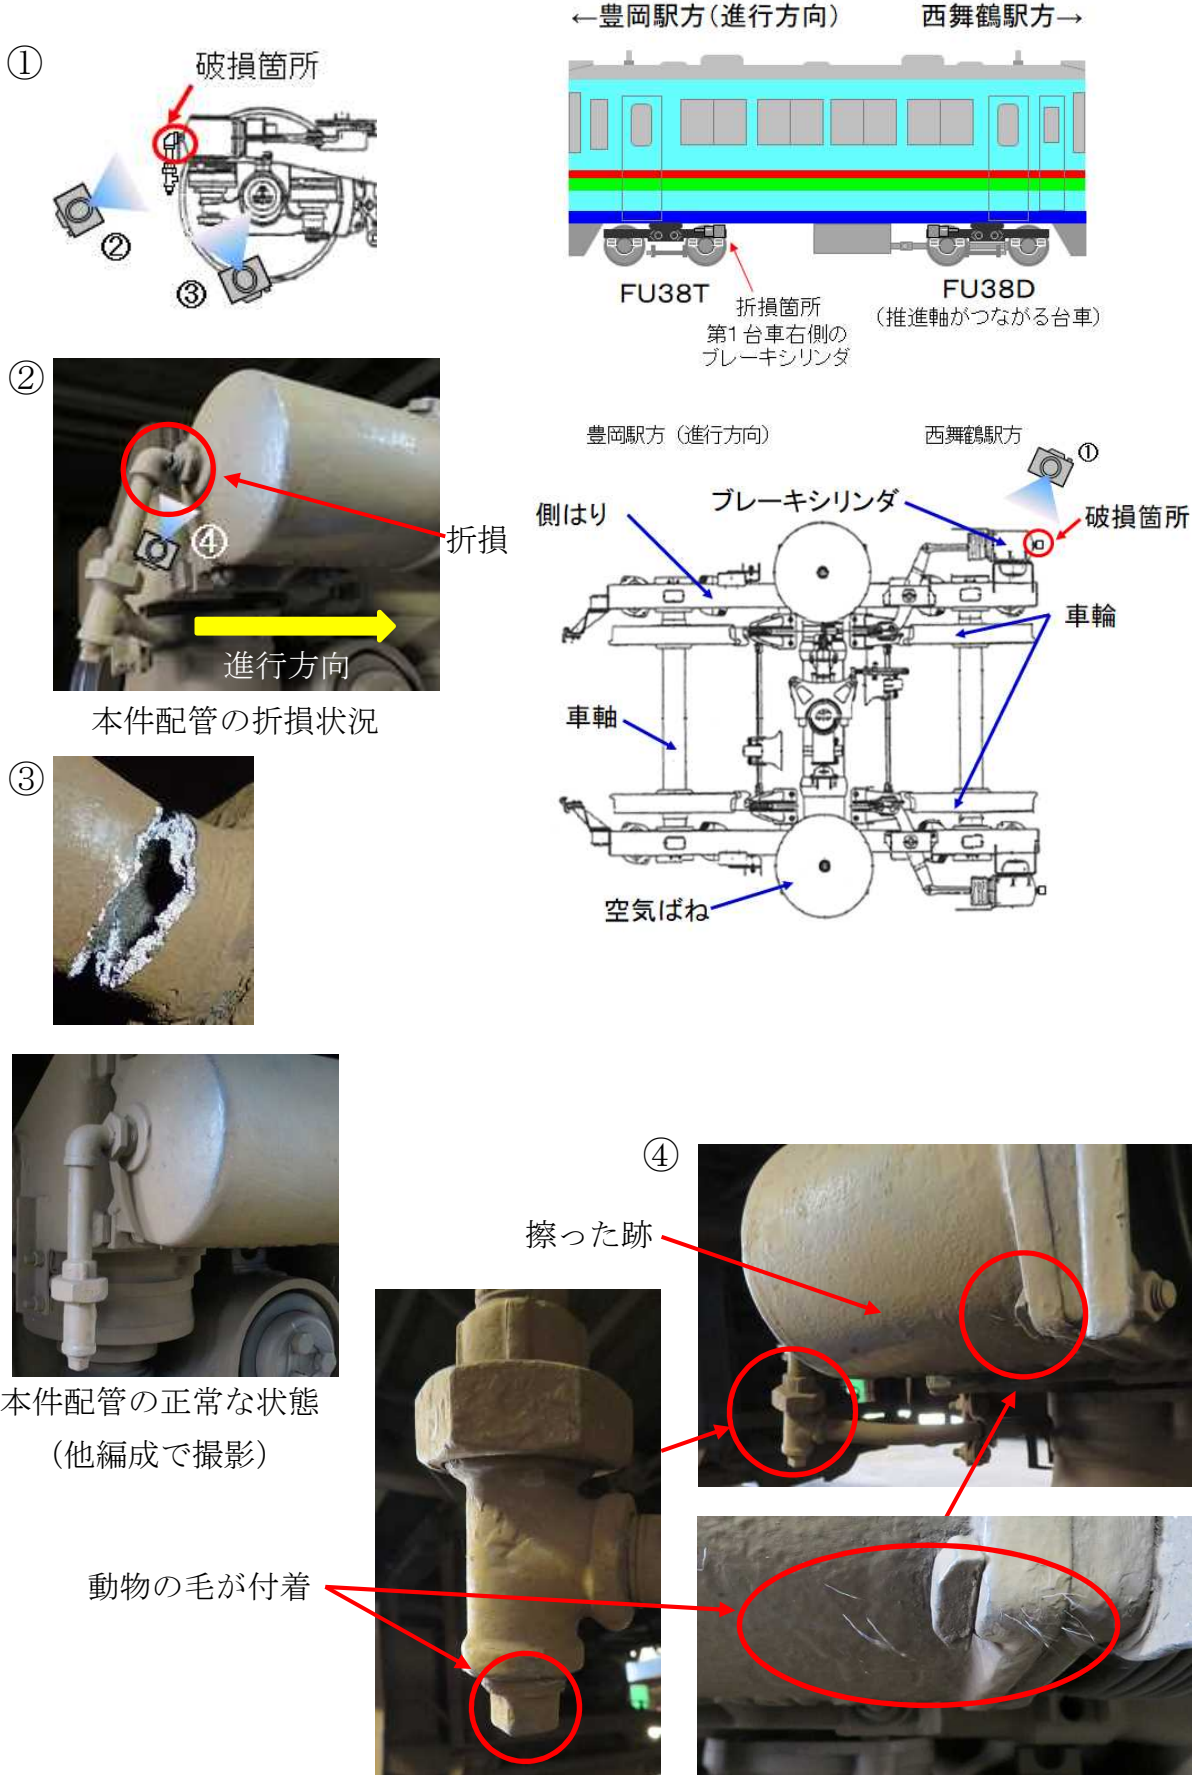
付図3 本件列車の損傷状況

本件列車を調査したところ、第1台車(以下台車等は同社路線の下り方から数え、左右は下り列車の進行方向を基準とする。)右側のブレーキシリンダにつながる配管(以下、「本件配管」という。)が進行方向と逆向きに曲がって付け根部分で折損していた。また、本件配管継手部とブレーキシリンダ底部に動物の毛が付着しており、ブレーキシリンダ底部に物が擦った跡があった。

本件列車のブレーキシリンダは台車の側ばり(以下「側はり」という。)の外側に設置されており、本件配管は車体側面に近い位置となっている。また、本件配管はブレーキシリンダの下側に張り出している。

2.4.2に記述したように、本件列車のブレーキシリンダは側はりの外側に設置されており、本件配管は車体側面に近い位置となっている。また、本件配管はブレーキシリンダの下側に張り出していることから、本件列車の右側面から前台車後軸の前方に侵入した障害物との衝突を防ぐことができず、衝突時に配管の下部へ前方から強い力が作用し、進行方向と逆向きに曲がって付け根部分で折損したと考えられる。

なお、本件配管接手部とブレーキシリンダ底部に動物の毛が付着していたことから、本件列車の右側面から前台車後軸の前方に侵入した動物と衝突し本件配管が折損したと考えられるが、動物の死骸等がなかったことから、詳細は明らかにすることができなかった。

ブレーキシリンダにつながる配管が折損したことについては、配管が車体側面に近い位置でブレーキシリンダの下側に張り出しているため、右側面から前台車後軸の前方に侵入した動物との衝突を防ぐことができず、進行方向と逆向きに付け根部分で曲がったと考えられる。

そのため、配管をブレーキシリンダの下側に張り出さないように移設することやこれまで実施されてこなかったブレーキ配管を防護する防護板を設置する等の対策が必要であると考えられる。

複式逆止弁からブレーキシリンダまでの配管を常用ブレーキと保安ブレーキの両方のブレーキで使用している車両については、本重大インシデントの再発を防止するため、ブレーキシリンダが側はりの外側に設置されていて、ブレーキシリンダにつながる配管がブレーキシリンダの下側に張り出している場合は、配管をブレーキシリンダの下側に張り出さないように移設することやブレーキ配管を防護する防護板を設置する等の対策が必要であると考えられる。直ちに配管を移設することや防護板を設置することが困難な場合は、これらの対策が行われるまでの間、他の車両でブレーキがかけられるように2両編成以上で運用する必要があると考えられる。
