鉄道重大インシデント調査報告書

軌道経営者名：熊本市交通局

インシデント種類：車両障害（軌道事故等報告規則第2条第5号の「車両の走行装置、ブレーキ装置、電気装置、連結装置等に本線路を運転する車両の運転の安全に支障を及ぼす故障、損傷、破壊等が生じた事態」に係る鉄道重大インシデント）

発生場所：熊本県熊本市

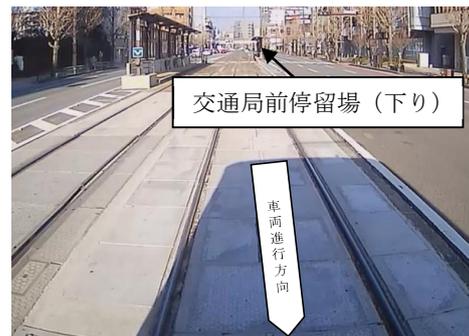
図4 本重大インシデント発生現場付近の状況

交通局前停留場の停止線 (0k770m) から停車した本件車両の先頭までの距離は約74mであった。(図4 参照)

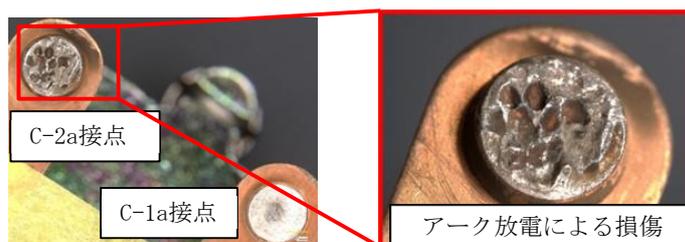
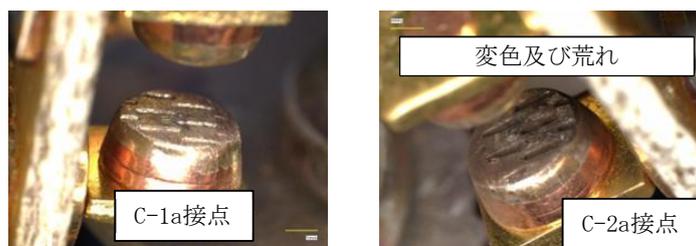
図11 中扉連動リレー接点の状態

ただし、リレーを分解し、接点の状態を観察した結果、図11のとおり、C-2 a 接点の可動接点にアーク放電によるとみられる損傷が確認された。C-2 a 接点の固定接点も、アーク放電によるとみられる表面の変色や荒れがあった。一方、C-1 a 接点の可動接点及び固定接点に異状は確認されなかった。

なお、2.4.5に記述したように、C-2 a 接点の状態観察の結果、アーク放電によるとみられる損傷が確認された。C-2 a 接点の導通不良は確認されなかったことから、この損傷状態が本重大インシデントの発生に関与したものではないと考えられるが、アーク放電による損傷は導通不良につながるおそれがある。中扉連動リレーのような保安に関する機器の不具合は事故等につながるおそれがあることから、同局は、機器の状態確認を行う検査や一定期間での交換等により、不具合が発生しないよう適切に管理することが望ましい。

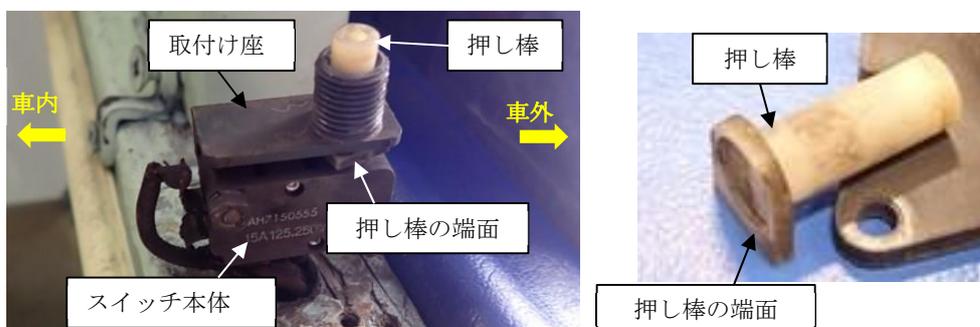
図12 本件中扉の開閉検知スイッチの取付け状態

本重大インシデント発生後に、図12に示す本件中扉の開閉検知スイッチの取付け状態を確認したところ、図13(a)に示すように押し棒の端面底部が図13(b)に示す通常の向きと上下逆に取り付いていた。図13(a)に示すように押し棒の取付け向きが通常と異なっている場合、押し棒は軸を中心として回転することができる。

同局によると、開閉検知スイッチの取付け時や定期検査時等に押し棒の取付け向きを確認を行う決まりはなく、これらの確認は行っていないとのことであった。

開閉検知スイッチの押し棒が、本来の取付け位置とは逆向きに取り付いていたことから、同種のスイッチの押し棒の取付け向きを取付け時等に確認する必要がある。または、押し棒の端面と取付け座が引っ掛かるおそれがない型式の開閉検知スイッチに取り替える必要がある。

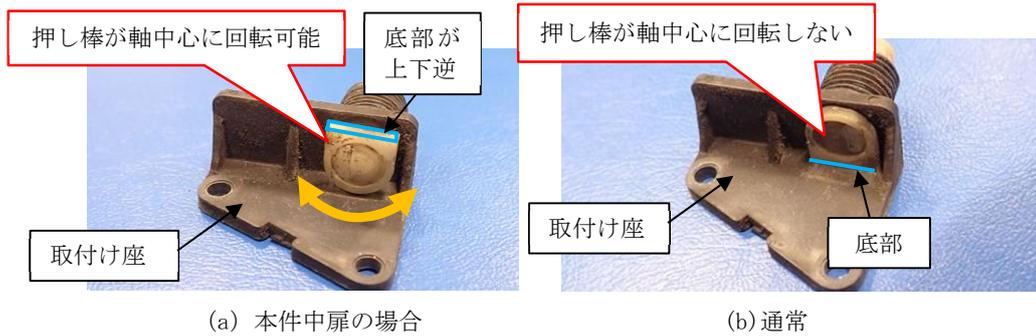
図 1 3 押し棒の取付け方向

本件中扉の開閉検知スイッチの押し棒の取付け向きが異なっていたことについては、2.4.7.4に記述したように、開閉検知スイッチを取り付ける際に取付け座を一旦スイッチ本体から取り外し、再度取り付けることから、その際に押し棒の取付け向きが異なった状態で取り付けられた可能性があると考えられる。

なお、2.4.7.2に記述したように、開閉検知スイッチの取付け時及び定期検査時等に押し棒の取付け向きの確認は行っていないことから、同局は、同種のスイッチの押し棒の取付け向きを取付け時等に確認する、又は押し棒の端面と取付け座が引っ掛かる

おそれがない型式の開閉検知スイッチに取り替える必要がある。

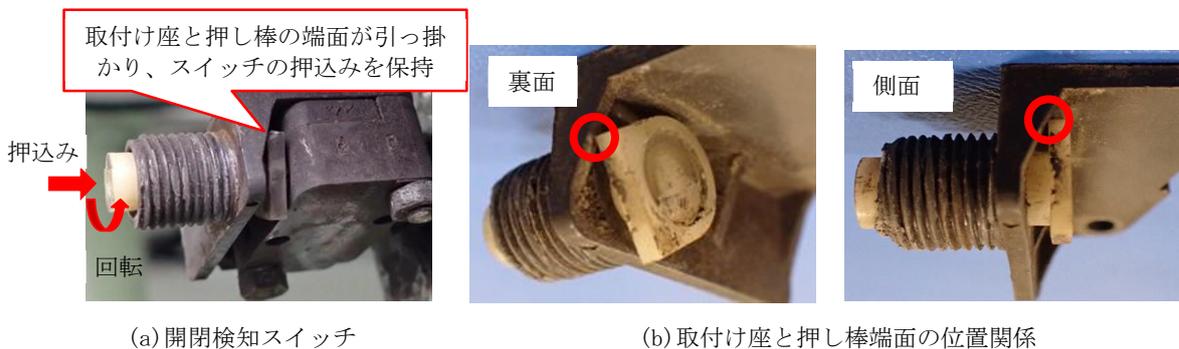
図 1 4 押し棒の端面と取付け座が引っ掛かった状態

本重大インシデント発生後に、本件中扉の開閉検知スイッチの動作確認を行った。本件中扉を開けた状態で、手で開閉検知スイッチを押す動作を繰り返し行ったところ、頻度は少ないが押し棒は軸を中心として回転することがあり、図 1 4 に示すように回転角度によっては、押し棒の端面と取付け座が引っ掛かり、開閉検知スイッチを押し込んだ状態で保持した。なお、この状態において、扉表示灯は点灯したままとなり、インターロック回路が正常に機能せず力行可能となった。

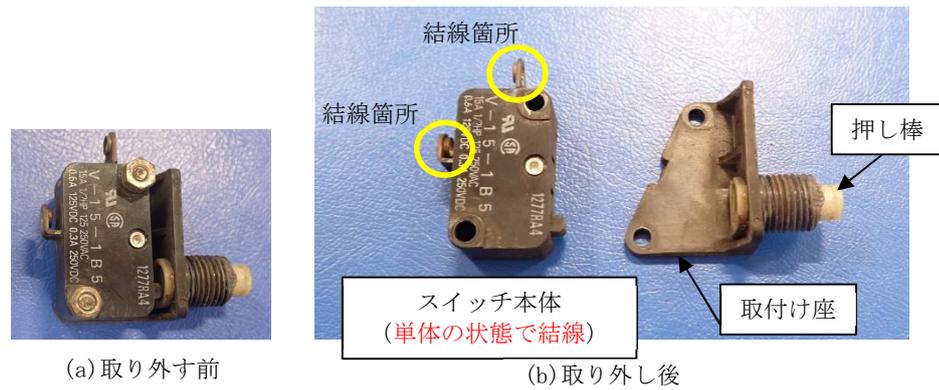
図 1 5 取付け座からスイッチ本体を取り外した状態

同局によると、故障時に開閉検知スイッチを取り替える場合、図 1 5 に示すスイッチ本体の結線箇所には車体の配線を結線する時に取付け座があると作業しにくいいため、図 1 5 に示すように、取付け座からスイッチ本体を一旦取り外し、結線をしてから、取付け座を再度取り付けるとのことであった。なお、同局によると、取付け時の注意点として、取り外す前の状態に戻すことを基本とし、配線を傷つけないこと等を指導しているが、押し棒の取付け向きに関する注意点は指導していないとのことであった。
