鉄道重大インシデント調査報告書

軌道経営者名：熊本市交通局

インシデント種類：車両障害（軌道事故等報告規則第2条第5号の「車両の走行装置、ブレーキ装置、電気装置、連結装置等に本線路を運転する車両の運転の安全に支障を及ぼす故障、損傷、破壊等が生じた事態」に係る鉄道重大インシデント）

かみくまもと 上熊本線 だにやままち 段山町停留場～うるさんまち 蔚山町停留場間（複線）
からしまちよう 辛島町停留場起点1k590m付近

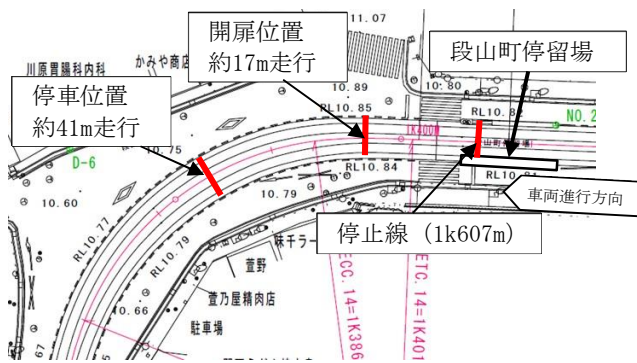
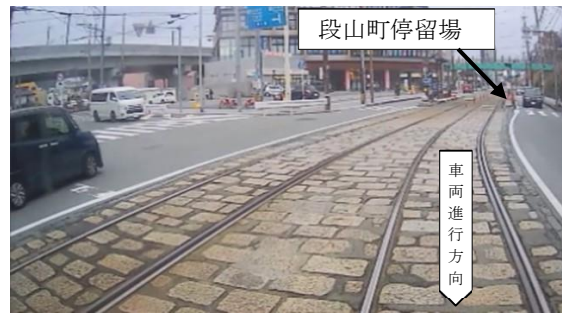
図3 本重大インシデント発生現場付近の状況

本件中扉が開いたとき及び本件車両が停止したときの段山町停留場の停止線（1k607m）から本件車両の先頭までの距離はそれぞれ約17m、約41mであった。

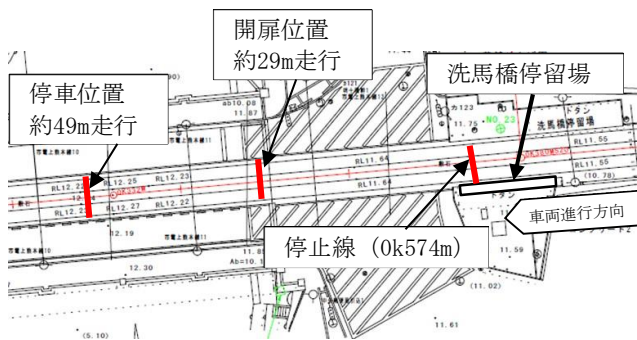
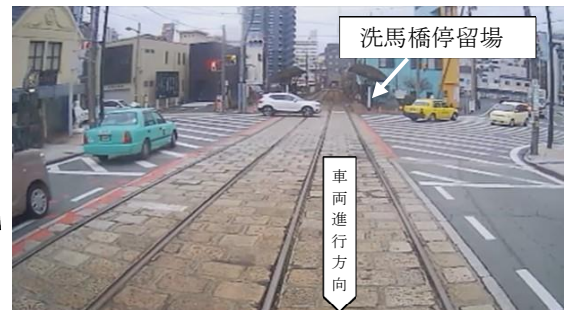
図4 本重大インシデント発生後に再度扉が開いた現場付近の状況

また、洗馬橋停留場の停止線（0k574m）から開扉したとき及び停車したときの本件車両の先頭までの距離はそれぞれ約29m、約49mであった。（図4 参照）

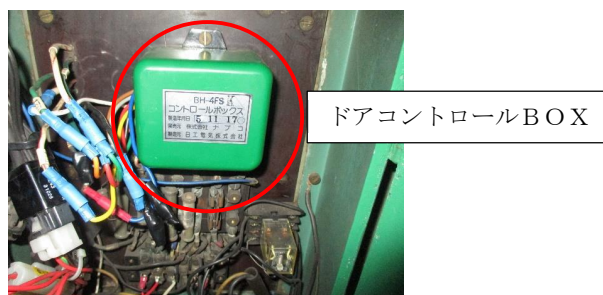
図6 ドアコントロールBOX

同局によると、令和5年12月21日の本件車両の出庫点検で扉開閉スイッチを押しても本件中扉が閉まらない状態が確認された。そのため、扉開閉スイッチを交換したところ、本件中扉が正常に閉まった。翌日、停留場で乗客の降車終了後、同様に本件中扉が閉まらない状態が本件車両で確認されたため、運転台右側にあるドアコントロールBOX^{*8}の交換を行った。その後、本重大インシデント発生まで扉の開閉に関する不具合は発生していないとのことである。

なお、不具合の原因調査は行われておらず、扉開閉スイッチ及びドアコントロールBOXの不具合の有無の確認及び対策は行われていない。(図6 参照)

2.4.4に記述したように、令和5年12月21日に本件中扉が閉扉しない事象が本件車両で発生しており、扉開閉スイッチ及びドアコントロールBOXを交換することで通常どおり閉扉することが確認された。しかし、この対策は、扉開閉スイッチ及びドアコントロールBOXの不具合を確認した結果により行われたものではなく、その後も扉の開閉に関する機器の不具合が継続していることから、同局は、適切に原因を特定する等、より入念に調査を行い、不具合が発生したときには原因に応じた対策を講じることが望ましい。

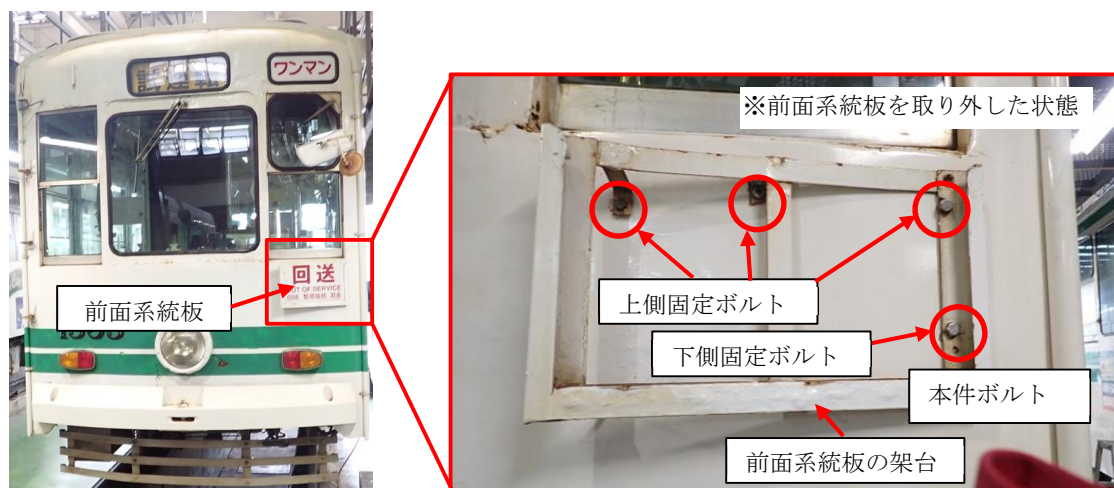
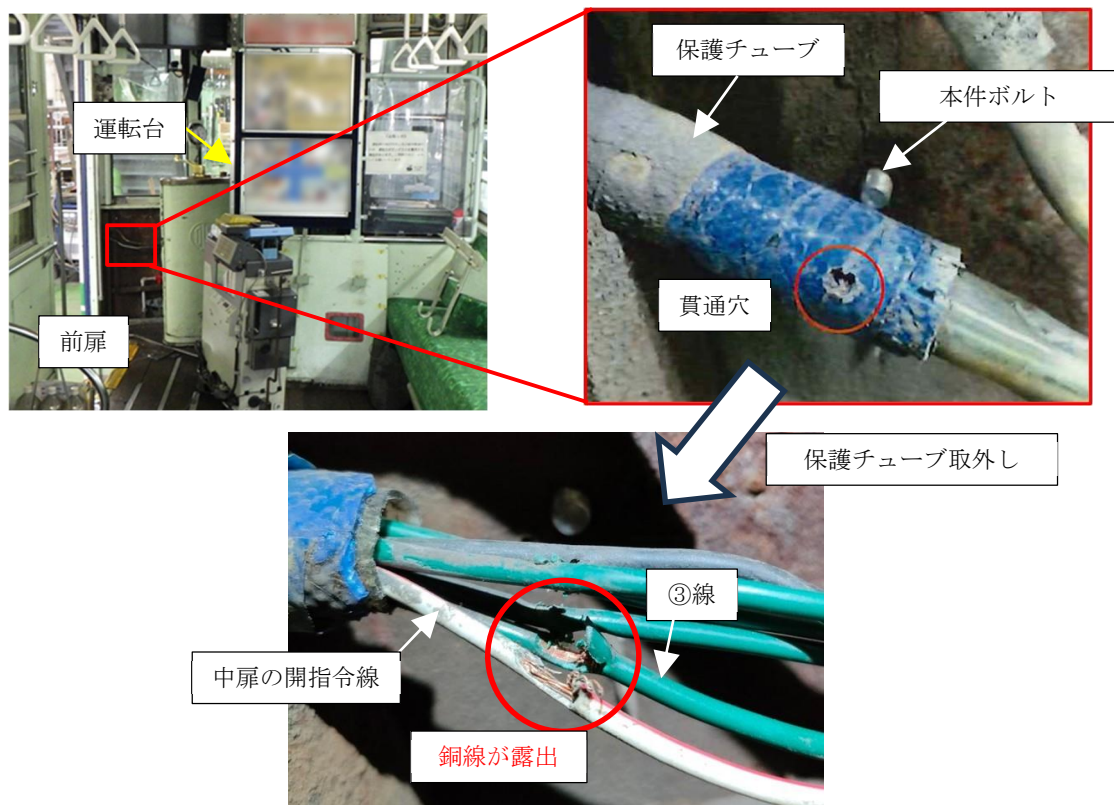
図7 電線の損傷状況

運転台の左側に位置する、扉の開閉に関する電線を束ねている保護チューブに貫通穴が確認された。

また、貫通穴の延長線上には前面系統板の架台を取り付けるボルト（以下「本件ボルト」という。）があった。保護チューブを外して、電線を確認したところ、一部の電線で被覆の損傷及び銅線の露出があった。（図7 参照）

(1) 2.4.5に記述したように、前面系統板の架台の裏側に位置する扉開閉に関する電線を束ねている保護チューブに貫通穴が確認されたこと、

(2) 2.4.5に記述したように、貫通穴は前面系統板の架台を取り付ける本件ボルトの延長線上にあったこと、

から、前面系統板の架台の取付不良時にドリルで穴加工を行い、扉開閉に関する電線を損傷させた可能性が考えられる。

したがって、車体に加工を施す際は、同局は車体の加工に伴うリスクを事前に検討し、同局職員及び委託業者に対して、適切な加工方法を指示する必要がある。

- (1) 本件車両と同様に前面系統板の架台が車両前面にボルトで取り付けられている車両全23両を対象に壁内電線点検を実施し、本件車両を除き、電線に損傷がないことを確認した。
- (2) 車体外板に穴加工する際に、裏側の電線の有無の確認を行うこととした。また、ドリルが車体に対して過大に挿入されないように、図12に示すドリルストッパーを付けた工具を使用することを同局職員及び委託業者に徹底した。
- (3) 車体外板に穴を開ける作業等、車体に関わる作業について記録を徹底させた。
- (4) 車両整備心得に記載の検査項目を全て記載できる検査成績書の整備を進めることとした。
- (5) 運転指令へ報告すべき事象等を整理したマニュアルを作成し、運転士等を対象に令和6年4月5日～11日に行われた緊急研修の中で、指導教育を行った。
- (6) 同局で発生したインシデント等に関する客観的かつ公正な検証、及びその検証を踏まえた再発防止策の提言を行うため、熊本市交通局におけるインシデント等に関する検証委員会を開催した。

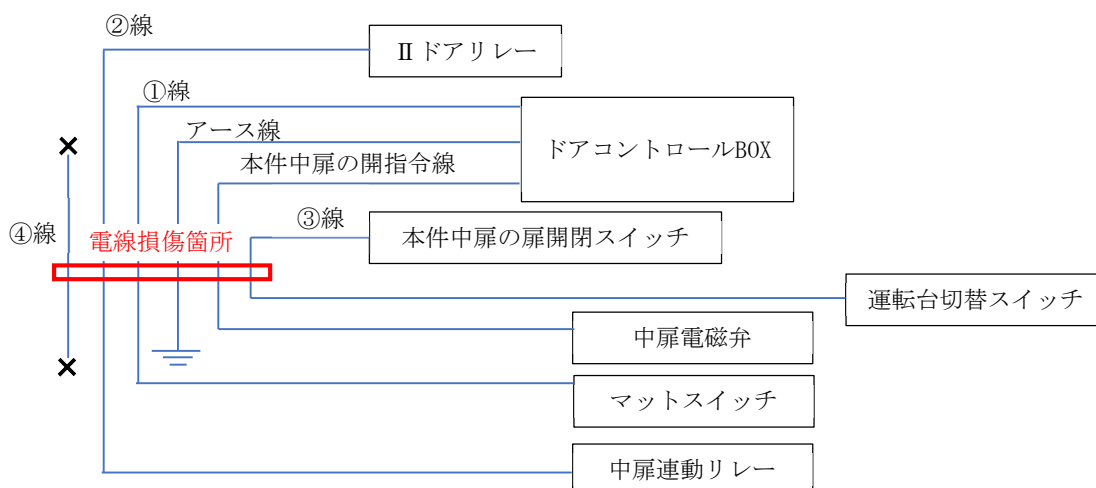
図8 各電線の損傷箇所

各電線の損傷状況等は表3のとおりである。図8に各電線の損傷箇所、図9に各電線の配線先の機器の位置を示す。

電線名称	配線箇所	損傷状況
①線	ドアコントロールBOX～マットスイッチ ^{*9} 間	被覆損傷 銅線露出有り
②線	Ⅱドアリレー ^{*10} ～中扉連動リレー ^{*11} 間	被覆損傷 銅線露出無し
③線	本件中扉の扉開閉スイッチ～運転台切替スイッチ ^{*12} 間	被覆損傷 銅線露出有り
④線	未結線	被覆損傷 銅線露出有り
アース線	ドアコントロールBOX～アース間	被覆損傷 銅線露出有り
本件中扉の開指令線	ドアコントロールBOX～中扉電磁弁 ^{*13} 間	被覆損傷 銅線露出有り

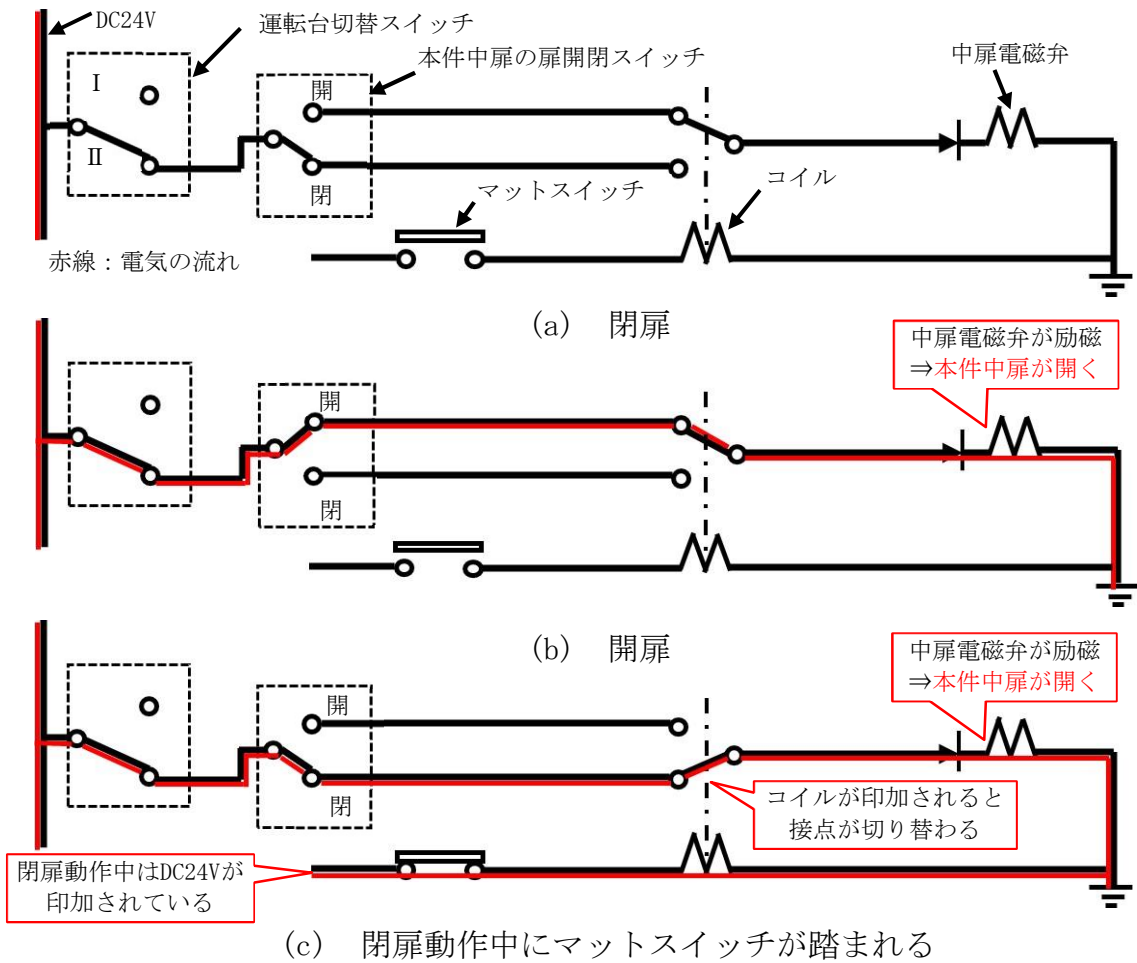
図 1 0 本件中扉の開閉に関する回路の概略図

本件中扉の開閉に関する回路の概略図を図10に示す。中扉電磁弁にDC24Vが印加されると本件中扉が開く。閉扉状態で本件中扉の扉開閉スイッチを押すと、本件中扉の扉開閉スイッチの接点が開側に閉じ、中扉電磁弁にDC24Vの電圧が印加され、本件中扉が開く。また、閉扉動作中にマットスイッチが踏まれると、DC24Vの電圧がコイルに印加され、図に示す接点が切り替わり、中扉電磁弁にDC24Vの電圧が印加され、本件中扉が開く。

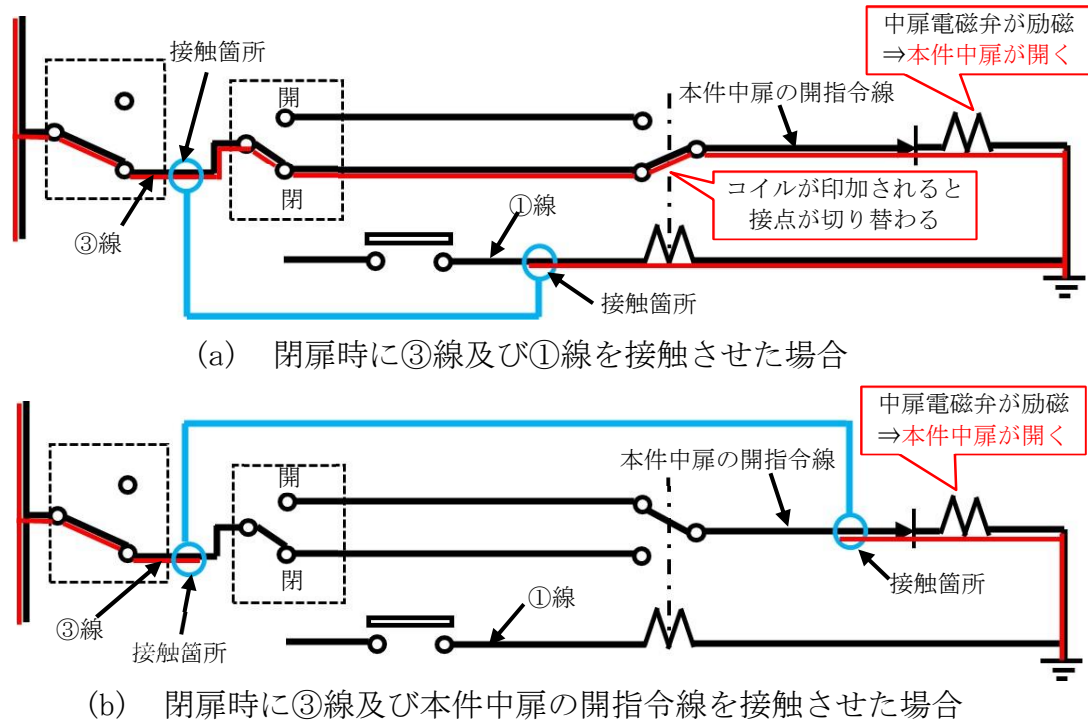
図 1 1 銅線の露出した箇所で電線を接触させた際の本件中扉の開閉に関する回路の概略図

2.5.1に記述したように常時印加されている③線を①線及び本件中扉の開指令線のいずれかに接触させたところ、閉扉した本件中扉が開扉した。図11に①線及び本件中扉の開指令線のそれぞれに常時印加されている③線を銅線の露出した箇所接触させた際の本件中扉の開閉に関する回路の概略図を示す。①線及び③線を銅線の露出した箇所接触させることにより、③線からコイルにDC24Vが印加され、図に示す接点が切り替わり、本件中扉の開指令線が印加され、本件中扉は開扉する。また、本件中扉の開指令線及び③線を銅線の露出した箇所接触させることにより、③線から本件中扉の開指令線にDC24Vが印加され、本件中扉は開扉する。

から、常時印加されている③線が①線及び本件中扉の開指令線のいずれかに銅線の露出した箇所で接触し、本件中扉の開指令線が一時的に印加されたことで発生したと考えられる。
