# 鉄道重大インシデント調査報告書

軌道経営者名：伊予鉄道株式会社

インシデント種類：車両障害（軌道事故等報告規則第2条第5号の「車両の走行装置、ブレーキ装置、電気装置、連結装置等に本線路を運転する車両の運転の安全に支障を及ぼす故障、損傷、破壊等が生じた事態」に係る鉄道重大インシデント）

発生日時：令和6年11月6日 17時07分頃

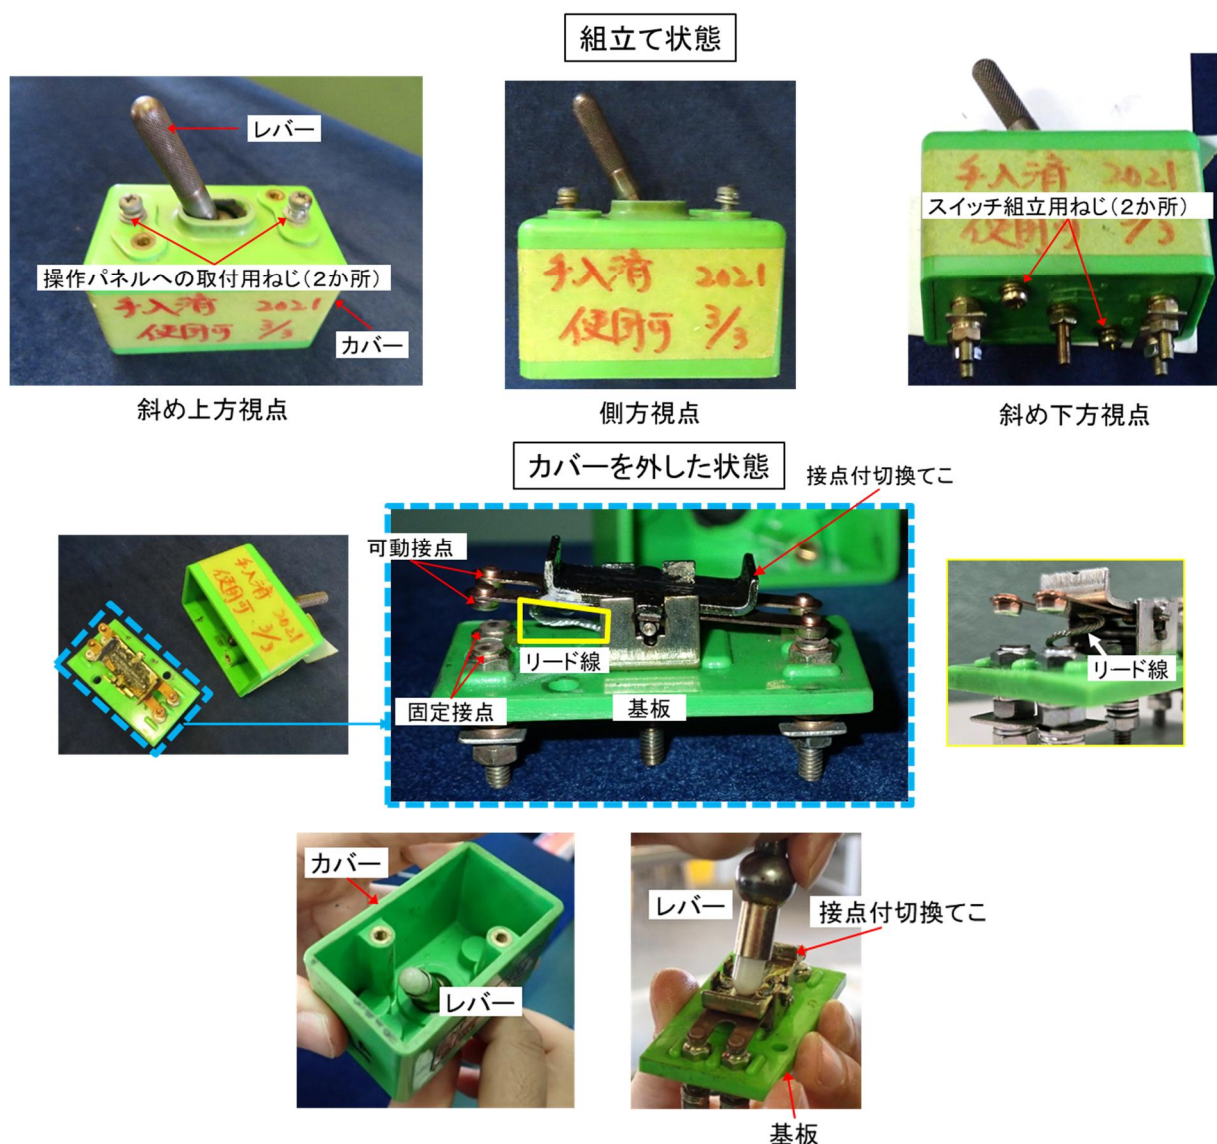
図5 本件車両に用いられている扉開閉スイッチの構造

このスイッチは、可動接点及びリード線（可動部と固定部を結ぶ導線）を有する「接点付切換てこ」と呼ばれる部品、固定接点を有する基板、レバー及びカバーで構成されている。接点付切換てこは基板に取り付けられ、レバーはカバーに組み込まれた状態から、基板にカバーをかぶせ、基板とカバーを2か所でねじ留めすることで、このスイッチは組み立てられている。締結部は、呼び径（ねじ外径）4mm、ねじ長さ10mmの、鋼鉄製（めっき付）十字穴付鍋頭ねじにて、同じく鋼鉄製（めっき付）の平座金及びばね座金を介し、カバーに埋め込まれた黄銅製ねじ穴にねじ留めされる構造である。（図5 参照）

なお、このスイッチは、カバーを取り外すなどして、接点付切換てこにレバーによる力が加わっていないときは、リード線がばねの役割をすることで、リード線がある側が持ち上がり、リード線がない側の接点が閉じる状態となることが確認された。(図5 参照)

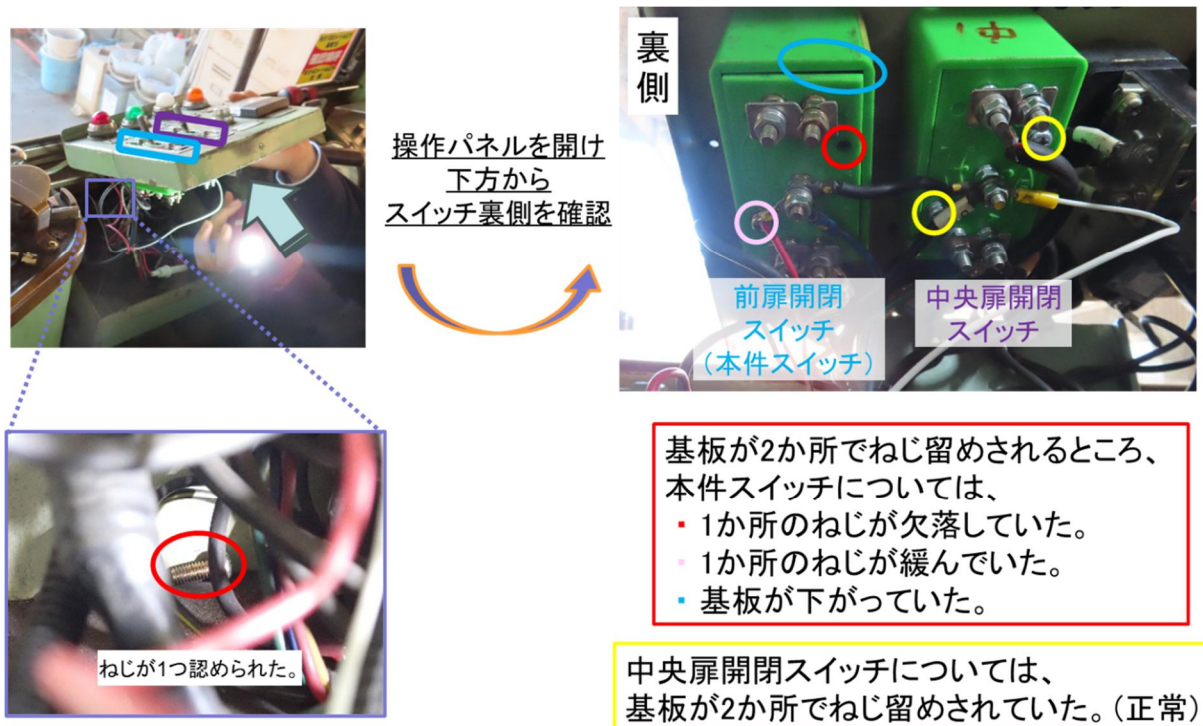
図7 操作パネル内部及び本件スイッチ裏側の状態

- ① 本件スイッチの裏側については、本来基板は2か所でカバーにねじ留めされるところ、「閉」接点寄りに位置するねじは欠落し、「開」接点寄りに位置するねじは緩んでおり、基板は正常な位置から5mm程度下がっていた。
- ② 中央扉開閉スイッチの裏側については、基板は2か所でカバーにねじ留めされており、緩みも見られなかった。
- ③ 操作パネル内部にねじが一つ、平座金が一つ、ばね座金が一つ、それぞれ認められた。このねじ及び各座金は扉開閉スイッチの基板をカバーに留めるねじ及び各座金と同種のものではなかった。

- (1) 2.3.3.2に記述したように、本件スイッチは本来基板が2か所でカバーにねじ留めされるところ、1か所のねじは欠落し、1か所のねじは緩んでおり、基板の「閉」接点側が下がっていたこと、
- (2) 2.3.3.2に記述したように、操作パネル内部には扉開閉スイッチの基板を留めるねじと同種のねじ、平座金及びばね座金がそれぞれ一つずつ認められたこと、
- (3) 2.3.3.1に記述したように、本件スイッチの接点付切換てこは、レバーによる力が加わらないとき、リード線がある側が持ち上がり、リード線がない側の接点が閉じる状態となること、
- (4) 2.3.3.2に記述したように、本件スイッチは「閉」接点側にリード線がある向きで本件車両に取り付けられていたこと、
- (5) 2.3.3.3に記述したように、本件スイッチは、基板がカバーに正しく取り付けられていない場合、レバーを倒したときにレバーの下端部が接点付切換てこに力を伝えられず、意図した接点を閉じることができない状態が発生し得ること

から、本件スイッチは、基板をカバーに留める2か所のねじのうち、1か所が欠落し、もう1か所が緩んでいたことで、固定接点を有する基板の「閉」接点側が下がり、レバーが「閉」の位置にあっても、レバーの下端部が可動接点を有する接点付切換てこに力を伝えられず、「開」接点が閉じる状態が構成されていた可能性があると考えられる。

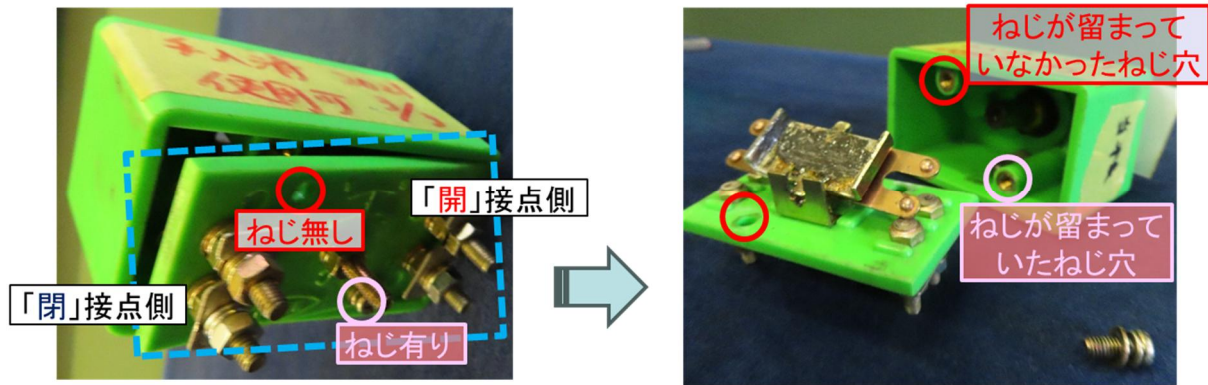
図8 本件スイッチを操作パネルから取り外した状態

- ① 本件スイッチには「手入済 使用可 2021 3/3」と書かれたテープが貼り付けられていた。
- ② 基板の「閉」接点側が下がっていた。
- ③ 本件スイッチは「閉」接点側にリード線がある向きで本件車両に取り付けられていた。
- ④ カバーにあるねじ穴、緩んでいたねじ、操作パネル内にあったねじ、それぞれの状態を確認したところ、ねじ山に損傷は見られず、ねじの座面に荒れは見られなかった。また、操作パネル内にあった各座金に変形や損傷は見られなかった。

2.3.3に記述したように、本件スイッチには「手入済 使用可 2021 3/3」と書かれたテープが貼り付けられていた。同社によると、これは令和3年（2021年）3月3日に検車課で分解整備された再利用品であることを示しているとのことである。

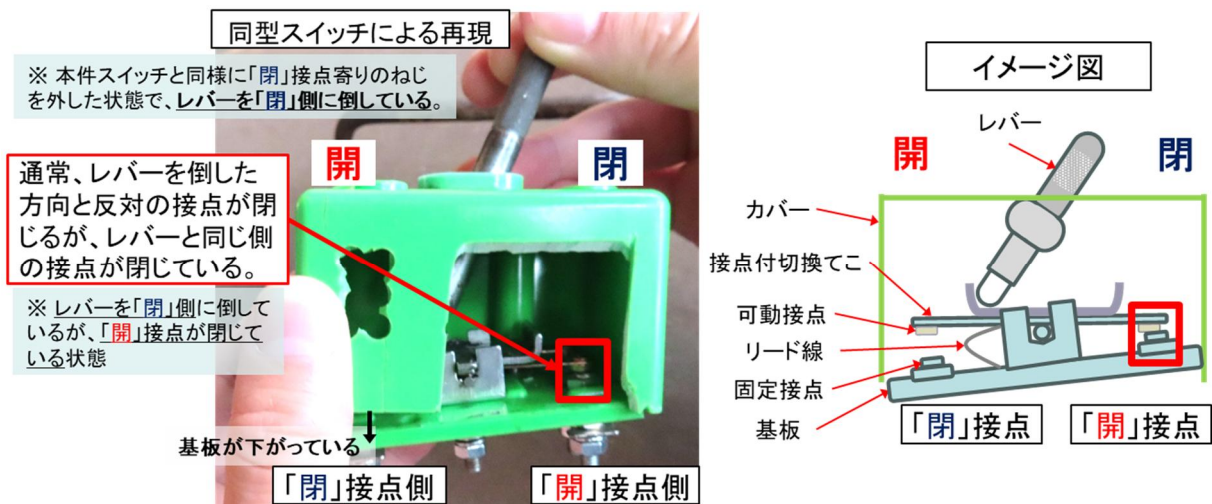
図9 扉開閉スイッチ基板の「閉」接点側が下がっている状態の再現

2.3.3.2を踏まえ、本件スイッチと同型かつ新品の扉開閉スイッチを用い、カバーの一部をくり抜くことでスイッチの内部を視認できるようにした試験体を製作し、事象の再現と視認を試みた。試験体のリード線がある側を「閉」接点側とみなした上で、基板をカバーに留めるねじ2か所について、「閉」接点寄りに位置する1か所のねじを外し、「開」接点寄りに位置するもう1か所のねじを緩めて、基板の「閉」接点側が下がっている状態を再現した上でレバーを操作したところ、レバーが「閉」の位置にあっても、レバーの下端部が接点付切換てこを押せず（力を伝えられず）に「開」接点が閉じる、という状態が発生し得た。（図9 参照）

たことで、レバーの下端部が接点付切換てこに力を伝えられない状態が発生し、本件スイッチ内部の接点が一時的に「閉」から「開」に切り替わり、扉を開ける回路が構成された可能性があると考えられる。
