鉄道重大インシデント調査報告書

鉄道事業者名：南阿蘇鉄道株式会社

インシデント種類：本線逸走（鉄道事故等報告規則第4条第1項第4号の「列車又は車両が停車場間の本線を逸走した事態」に係る鉄道重大インシデント）

発生場所：熊本県阿蘇郡南阿蘇村
高森線 立野駅構内

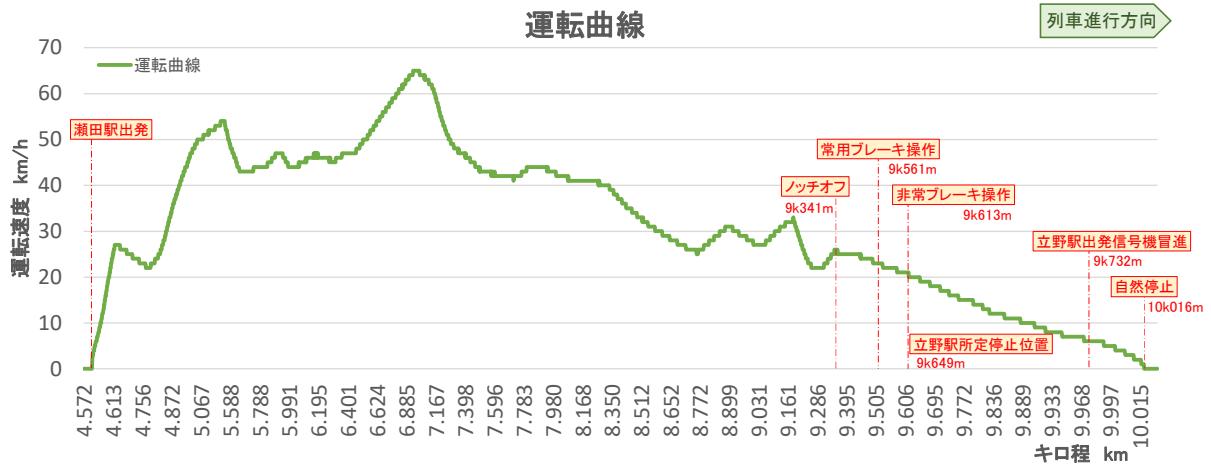
図1 瀬田駅出発から自然停止するまでの運転曲線

本件列車には、時刻、速度、走行距離、力行ノッチ及びブレーキ指令の操作状況等を0.2秒ごとに記録する運転状況記録装置が装備されている。同装置の記録によれば、本重大インシデント発生前後の本件列車の運転状況の概略は、表1のとおりであった。本件列車の動きを付図3に、瀬田駅発車から自然停止するまでの運転曲線を図1に示す。

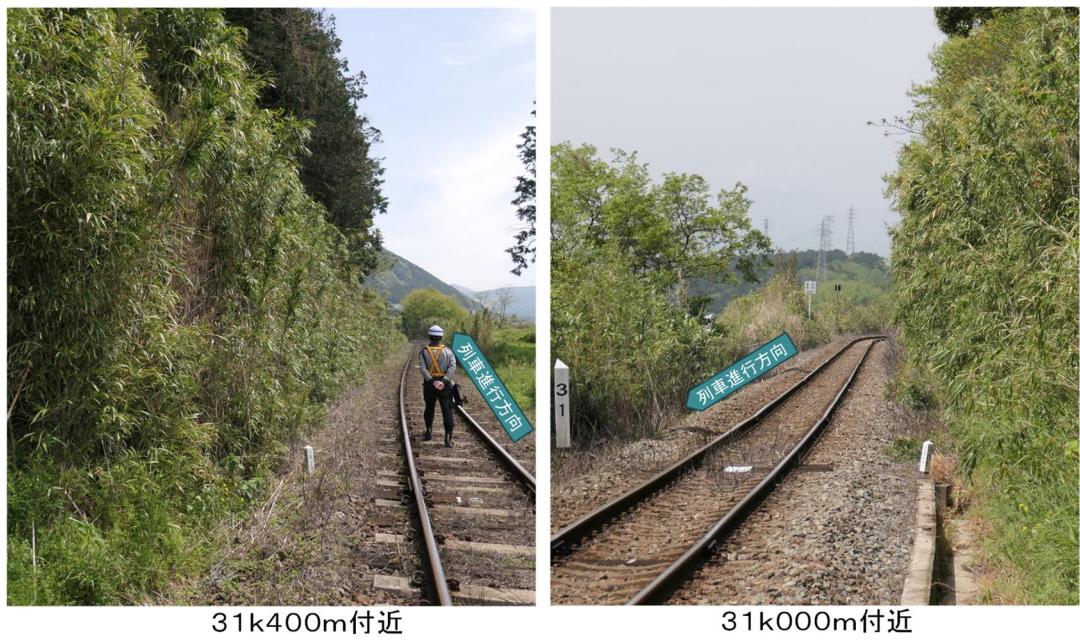
図4 沿線の植物の状況（その1）

本重大インシデント発生日の翌々日に、本件列車と同じ時刻の列車に添乗した。瀬田駅から立野駅間は上り勾配が続き、線路周辺の状況を確認したところ、笹等が密生した藪^{やぶ}が 31k000m 及び 31k400m 付近などに散見された。笹は建築限界を支障していなかったが、線路側に倒れると車両に接触する程度の高さのものが複数あった。また、つる植物が笹に絡んで束になった状態となっているもののが多数見られた。さらに、束になった笹が線路側に倒れ込んでいる状況や枯れ草やつる植物がバラストを覆っている状況が散見された。

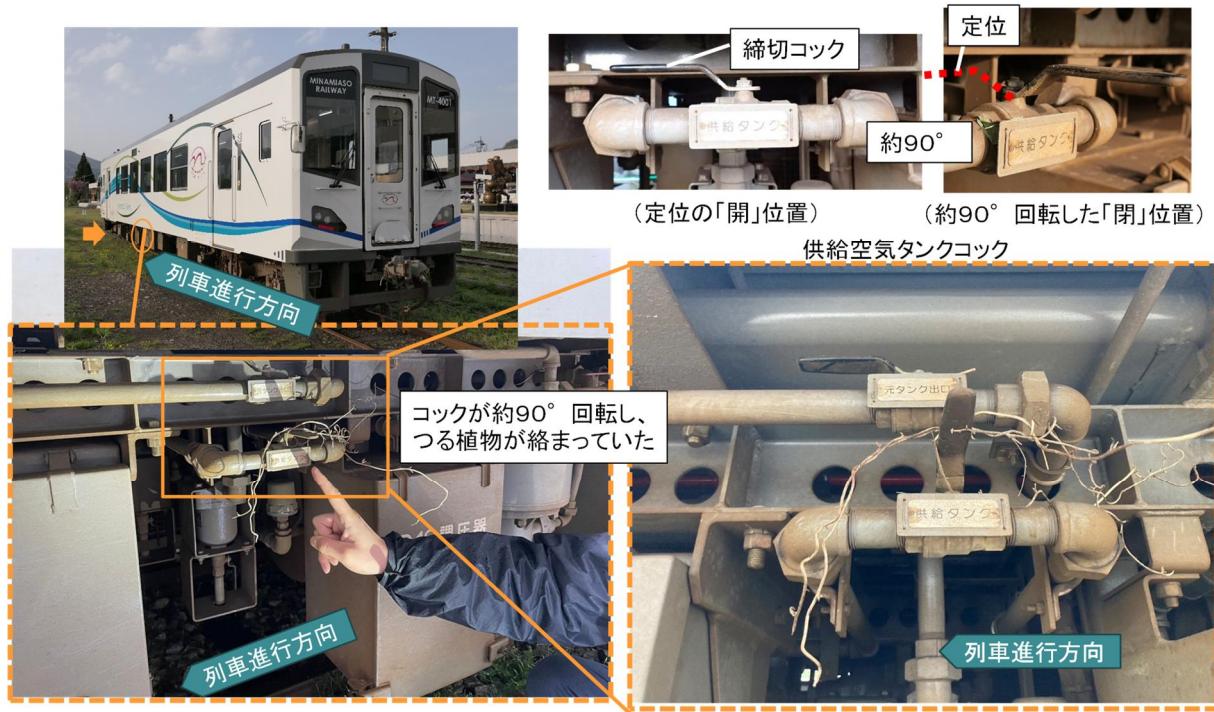
図7 本重大インシデント発生後の本件列車の状況

本件列車を立野駅の着発線に収容した後、本件施設車両管理者が本件列車の床下機器等を確認したところ、車両中央付近の左側床下の車体側面に近い位置にある、供給空気タンクの締切コック（以下「本件コック」という。）のレバーが、定位の「開」位置（圧縮空気が送られ、常用ブレーキ及び非常ブレーキが作用する状態）から、左手前に約90°回転した「閉」位置（圧縮空気の流れが止められて常用ブレーキ及び非常ブレーキが作用しない状態）に動いた状態であった。その後、本件施設車両管理者が床下にて本件コックを定位の「開」位置にし、本件運転士がブレーキハンドルを操作したところ、ブレーキが正常に作用した。

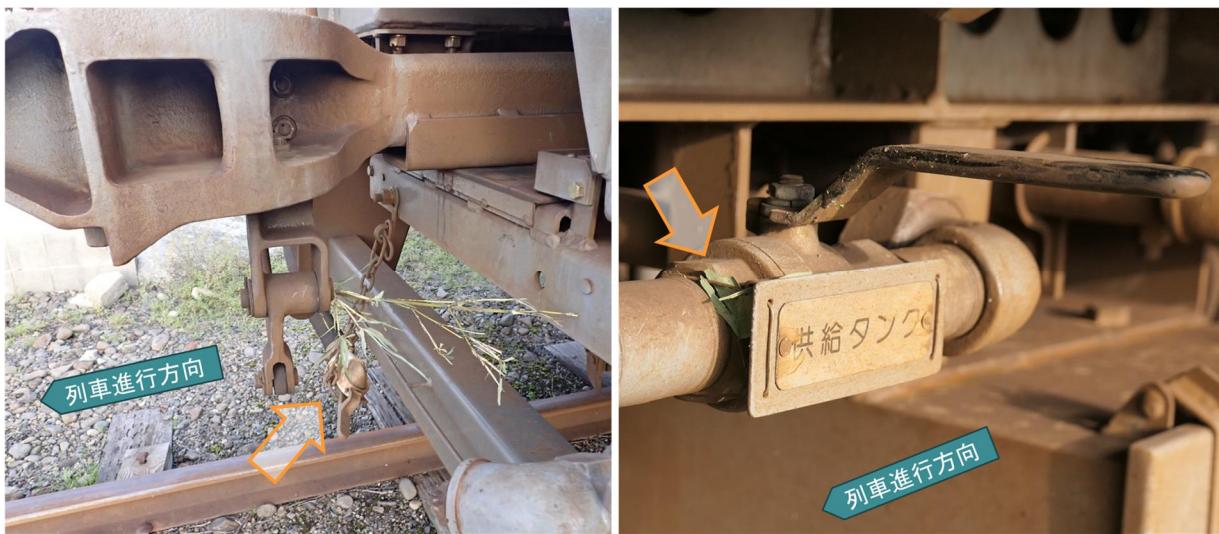
図8 車両床下機器への植物の付着状況

本重大インシデント発生日の翌日に、車両の床下を調査したところ、車両左側床下の機器に、枯れ枝及び植物が複数箇所で付着していた。車両前方の連結器の下部にちぎれた笹や正面貫通ドアガラスに葉の切れ端があった。

本件コックの周囲につる植物が絡まっており、コックのプレートの裏に植物の葉が付着していた。本件コックの前方には、ブレーキ制御装置、燃料タ

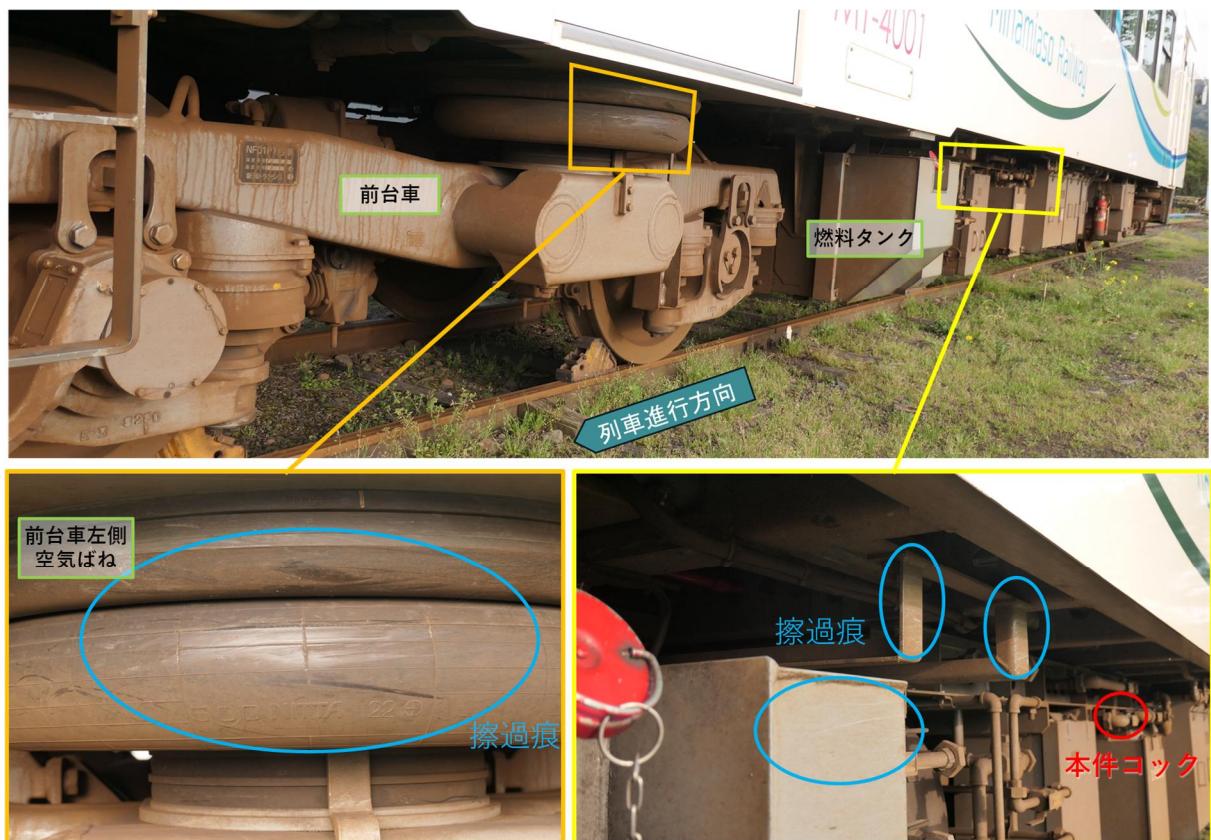
図9 本重大インシデント発生後の車両の損傷状況

ンク、前台車があり、燃料タンク、前台車左側空気ばね等に擦過痕が認められた。これらの擦過痕のある範囲の高さに本件コックは位置していた。車両を左右方向で見ると、ブレーキ制御装置は空気ばねや燃料タンクよりも車体の内側に設置されていたが、ブレーキ制御装置と接続する配管とコック類は、ブレーキ制御装置や空気タンクよりも車体の外側に位置していた。元空気タンクのコックは本件コックの真上にあり、レバーの取付け向きは本件コックと同一方向であった。他方、保安ブレーキ用の保安ブレーキ元コック及び保安ブレーキコックは、燃料タンクの後方に位置し、左右方向は本件コックと同位置にあるが、コックのレバーの向きは本件コックと逆方向が定位であった。

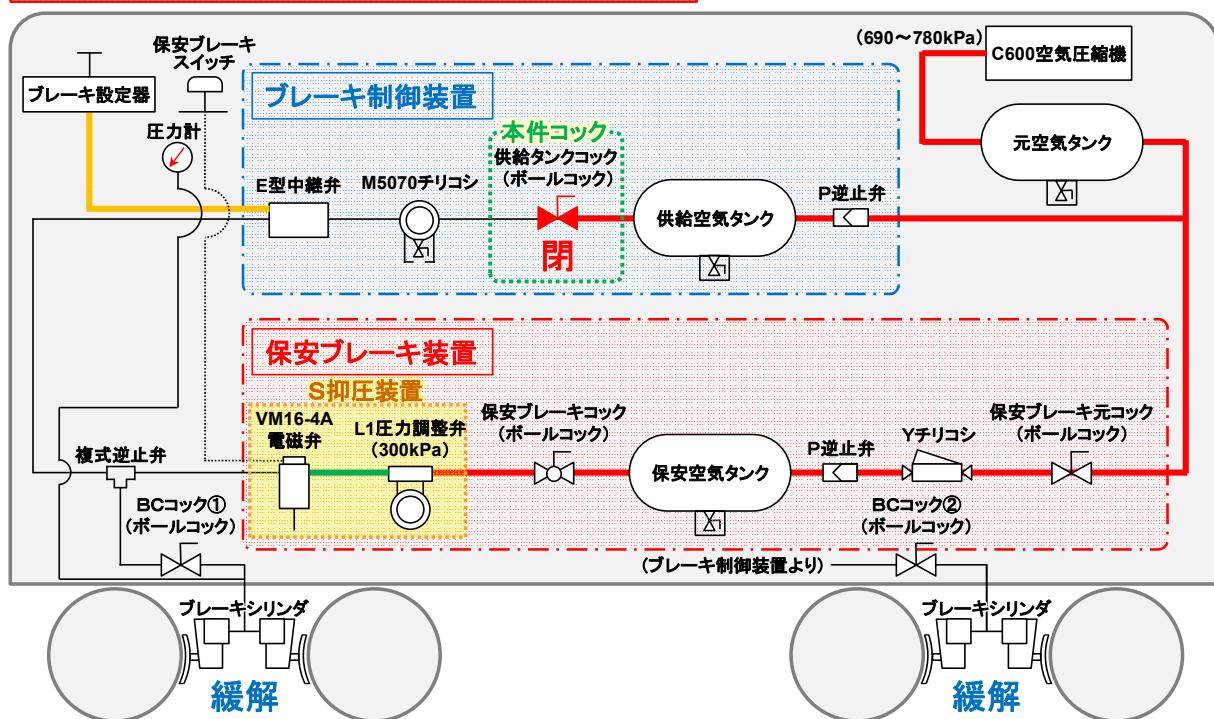
図17 ブレーキ装置の配管図（本重大インシデント発生時）

2.5.5に記述したように、本件列車ではブレーキ制御装置が故障等で作用しなくなった場合に備えて、保安ブレーキ装置を装備している。したがって、本件列車を停止させるためには、本件運転士が常用ブレーキ及び非常ブレーキが作用しないことを認めた後、直ちに、保安ブレーキを扱ってブレーキを作動させ、本件列車を停止させる必要があったと認められる。

しかしながら、2.1.1に記述した本件運転士の口述及び2.1.2に記述した運転状況記録装置の記録から、本件運転士は立野駅で列車を停止させるために常用ブレーキ及び非常ブレーキを扱った後、保安ブレーキを扱わなかつたため、本件列車は減速せず、立野駅の停車場外に逸走したと推定される。

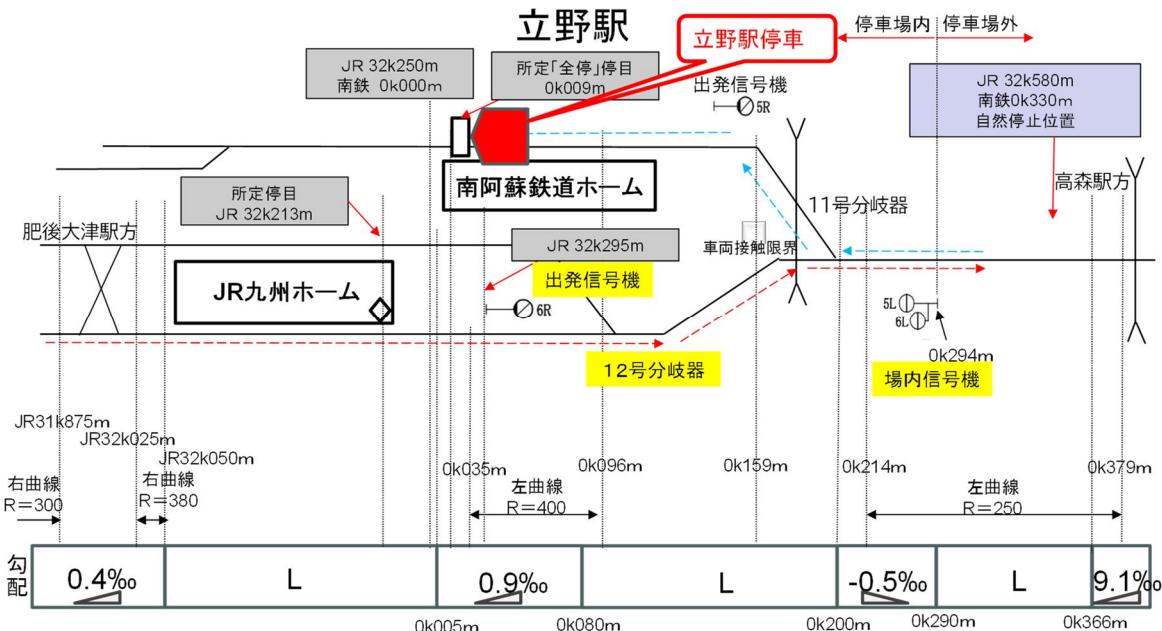
付図3 本件列車の動き（その6）

立野駅停車後、本件施設車両管理者が床下点検し、供給空気タンクの締切コックが反位側（「閉」）位置になっていること、つる植物が絡まっていることを確認
