大井川鐵道株式会社 大井川本線 家山駅構内において発生した  
鉄道重大インシデントの調査について  
(経過報告)

令和6年11月28日  
運輸安全委員会(鉄道部会)

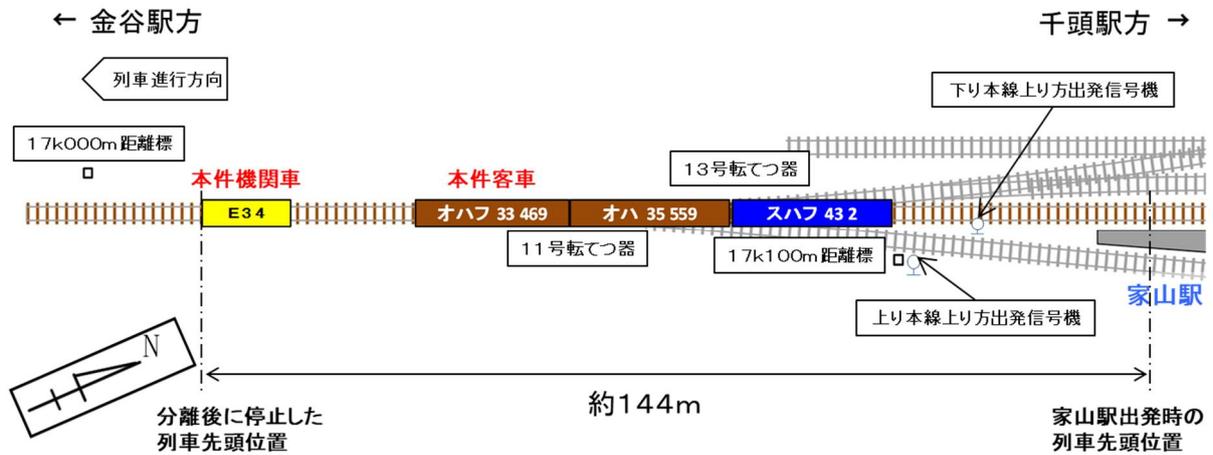
図2 本鉄道重大インシデント発生場所付近の略図

本件列車は家山駅発金谷駅行き上り第52列車として、家山駅を定刻(14時45分)に出発した。出発後、同駅構内の11号転てつ器付近を力行<sup>りきこう</sup>\*1運転中、突然、非常ブレーキが作用して本件列車が停止した。停止後に運転士が降車して確認したところ、本件機関車と本件客車が分離していた。本件機関車と本件客車をつないでいた自動連結器は解放された状態にあり、制動管のホース連結器は分離していた。

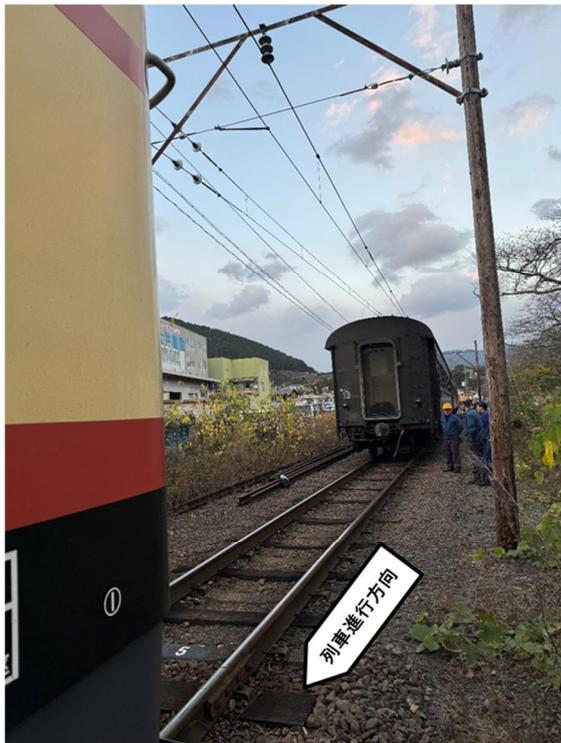
- ② 本件客車の自動連結器は「ナックル\*5開き位置\*6」であり、解放装置の解放てこはてこ止めの溝の下端まで入っておらず、錠揚浮上防止装置によるロックがされていない状態であった。
- ③ 本件機関車と本件客車の制動管をつないでいたホース連結器は分離していた。

(a) 本件機関車側から本件客車を撮影

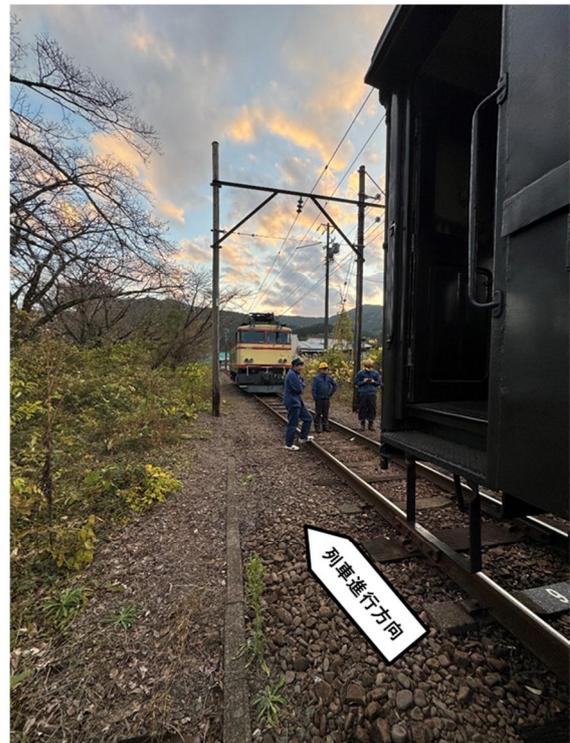
(b) 本件客車側から本件機関車を撮影

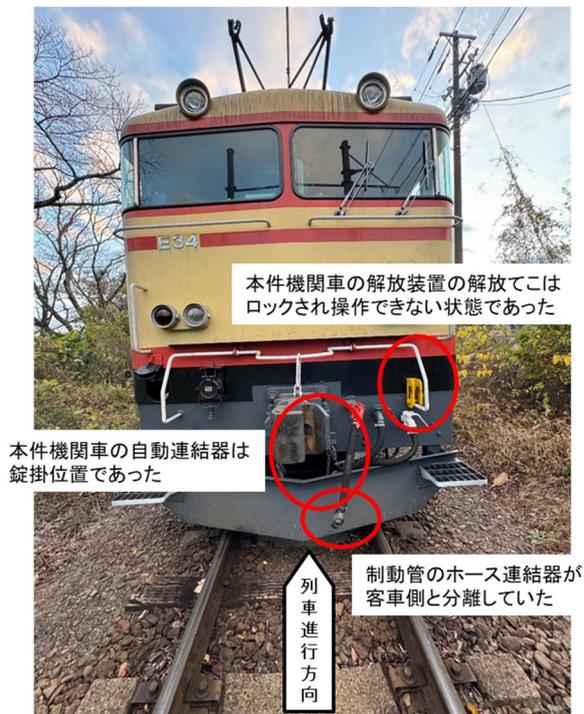
① 本件機関車の自動連結器は「錠掛位置<sup>じょうかけ</sup>\*2」であり、解放装置<sup>じょうあげ</sup>\*3の解放でこは錠揚浮

上防止装置\*4によりロックされ操作できない状態であった。

(c) 本件客車と分離した側の本件機関車正面

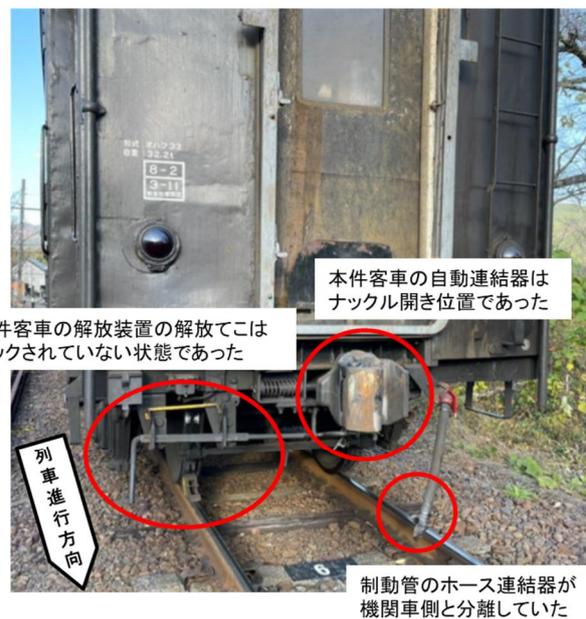
(d) 本件機関車と分離した側の本件客車正面

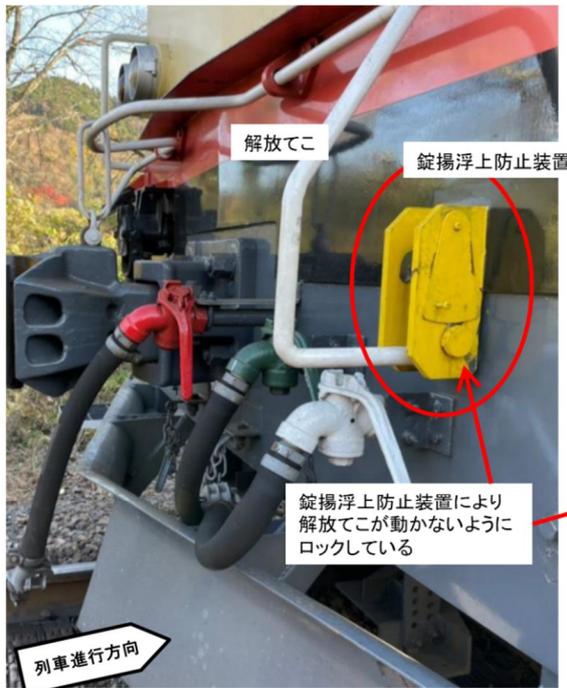
(a) 本件機関車の解放てこ及び錠揚浮上防止装置(1)

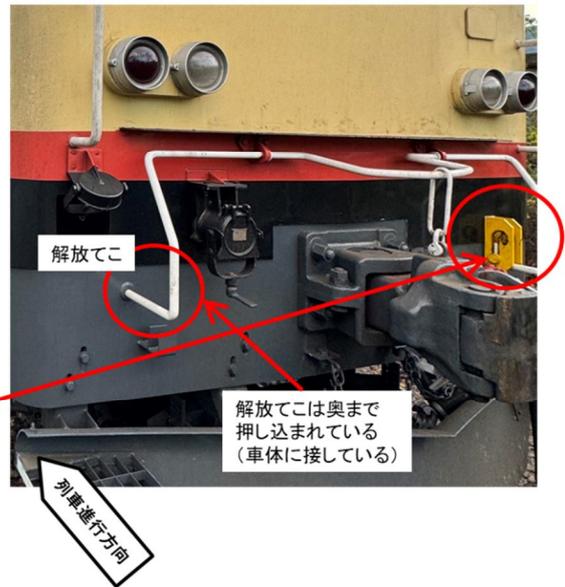
(b) 本件機関車の解放てこ及び錠揚浮上防止装置(2)

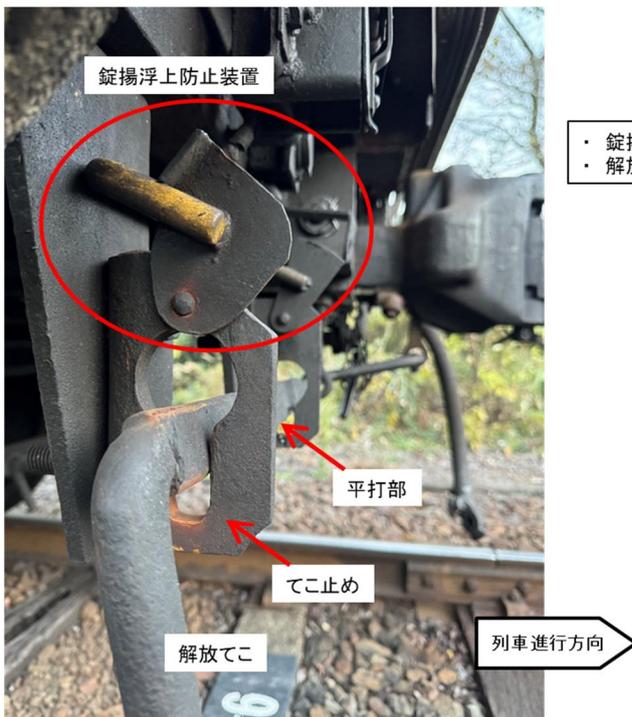
(c) 本件客車の解放てこ及び錠揚浮上防止装置

- ・ 錠揚浮上防止装置は上がっており、解放てこがロックされていない
- ・ 解放てこの平打部はてこ止めの溝の下端まで入っていない
