南阿蘇鉄道株式会社 高森線 立野駅構内において発生した
鉄道重大インシデントの調査について
(経過報告)

令和7年3月27日
運輸安全委員会（鉄道部会）

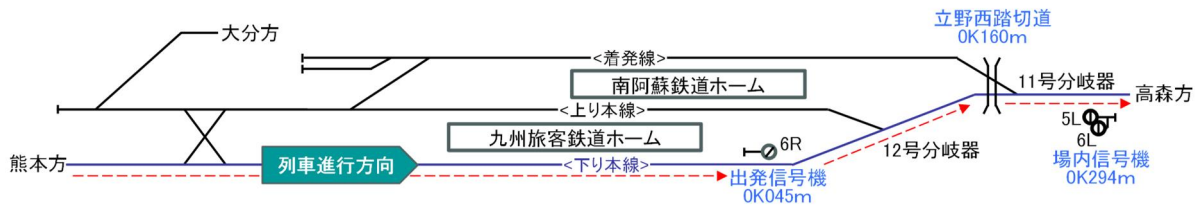
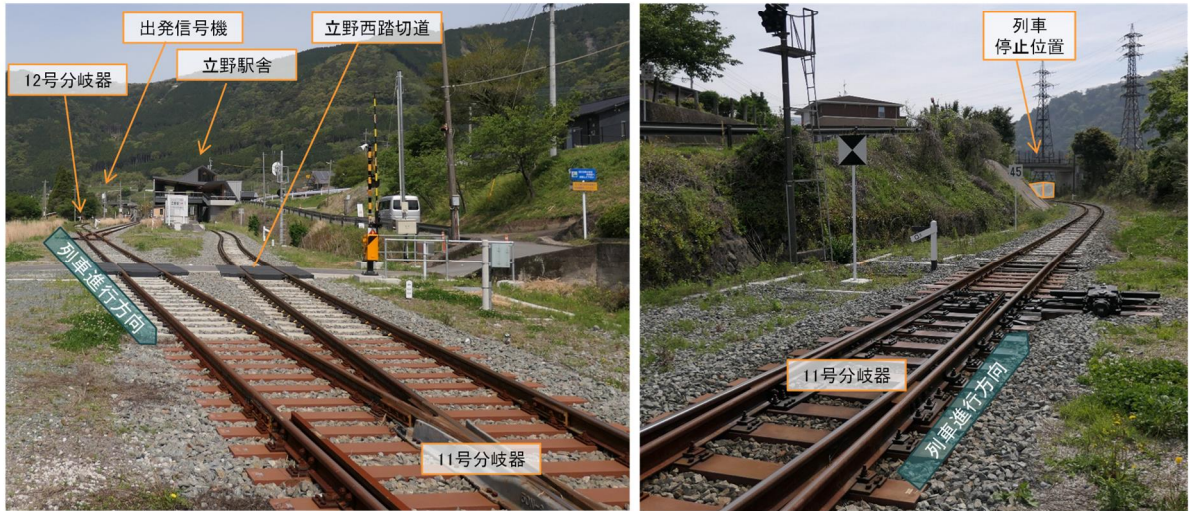
図3 立野駅構内の状況

本件列車の運転士は、瀬田駅を定刻（09時34分）で出発した。立野駅まで上り勾配が続くため、ブレーキを扱うことなく走行を続け、立野駅の場内信号機の警戒信号の現示を認め、惰行運転により速度約20km/hで立野駅構内に進入した。その後、立野駅の列車停止位置目標に停車しようと常用ブレーキを操作するも減速する気配がなかったため、非常ブレーキをかけたが、本件列車は減速せず、列車停止位置目標を通過し、停止信号の現示であった南阿蘇鉄道株式会社の立野駅の下り出発信号機6Rを越えて、そこから約300mの地点で自然に停止した。その後、本件列車が後方に転動し始めたため、保安ブレーキを操作し、本件列車を停止させた。

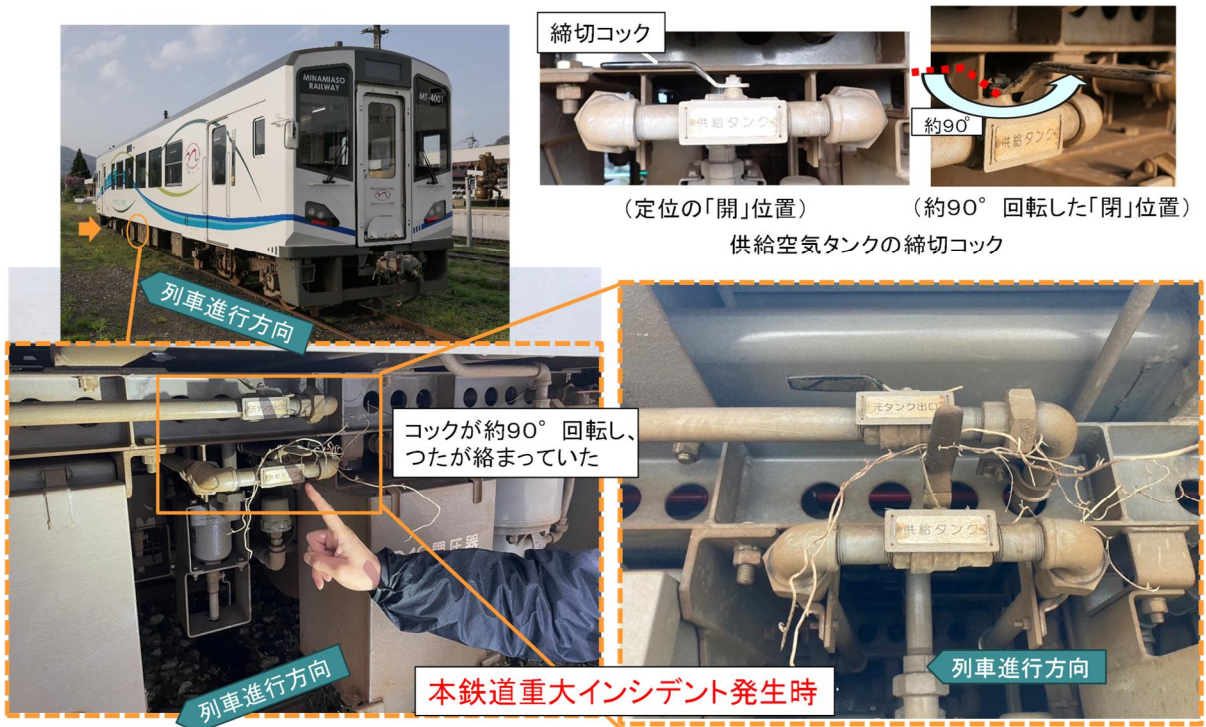
図4 本鉄道重大インシデント発生時の車両の状況

① 車両左側の床下にある供給空気タンクの締切コックについて、定位の「開」位置（圧縮空気が送られ、常用ブレーキ及び非常ブレーキが作用する状態）から手前に約90°回転した「閉」位置（圧縮空気の流れが止められて常用ブレーキ及び非常ブレーキが作用しない状態）に動いていた。

② 締切コック及び車両床下には、つたなどの植物が付着していた。
